Karakterizacija materijala kalupa za injekcijsko prešanje polimera

Undergraduate thesis / Završni rad

U završnom radu provedena je karakterizacija materijala u području pukotine na alatu za injekcijsko prešanje polimera. Matrica kalupa izrađena je od čelika oznake X37CrMoV5-1.

In the thesis, the characterization of the material in the area of the crack on the polymer injection molding tool was performed. The mold matrix is made of X37CrMoV5-1 steel.

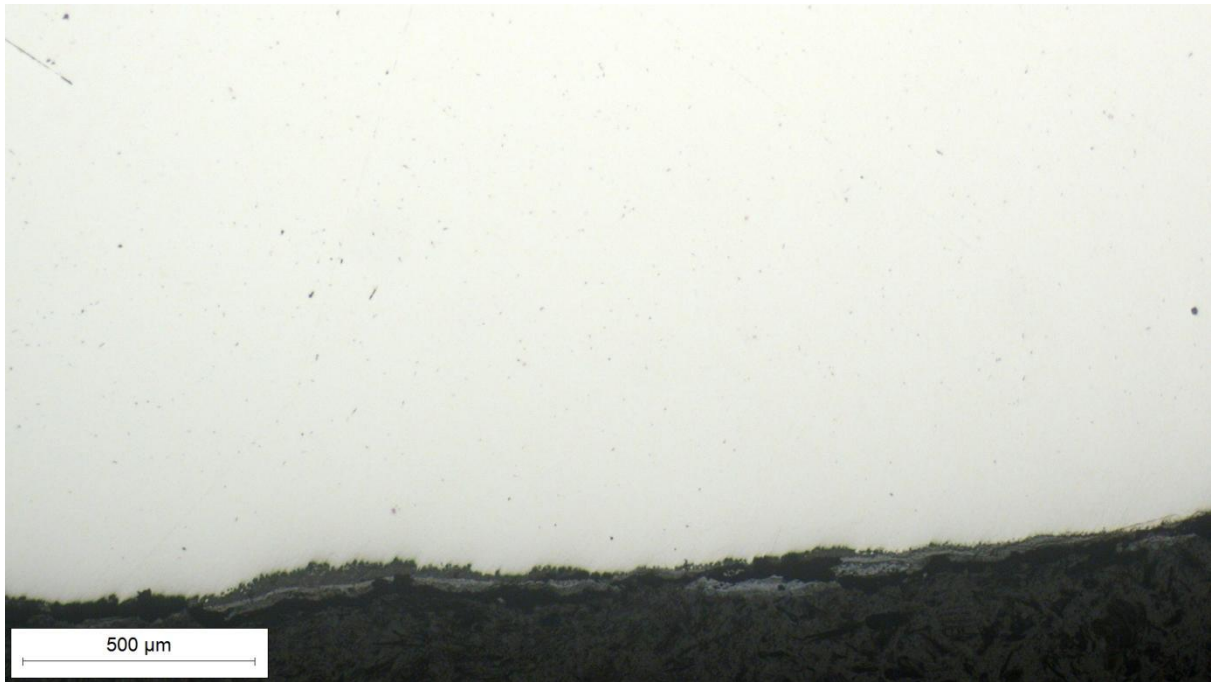
Slika 21. Vanjski rub poprečnog presjeka stijenke kalupa, snimljen pri povećanju 50×

Na slici 21. prikazan je poprečni presjek kroz stijenu kalupa uz vanjski rub dalje od pukotine, snimljen pri povećanju 50×. Na površini se vide korozijski produkti. Na ovom mjestu nisu uočene pukotine. Na slici 22. prikazano je isto područje uz povećanje od 200×.
