Master's thesis / Diplomski rad

2023

# **Analiza uzroka loma kompresijske pločice potkoljenične kosti**

Naslov rada na engleskom jeziku: **Failure analysis of tibial fixator**

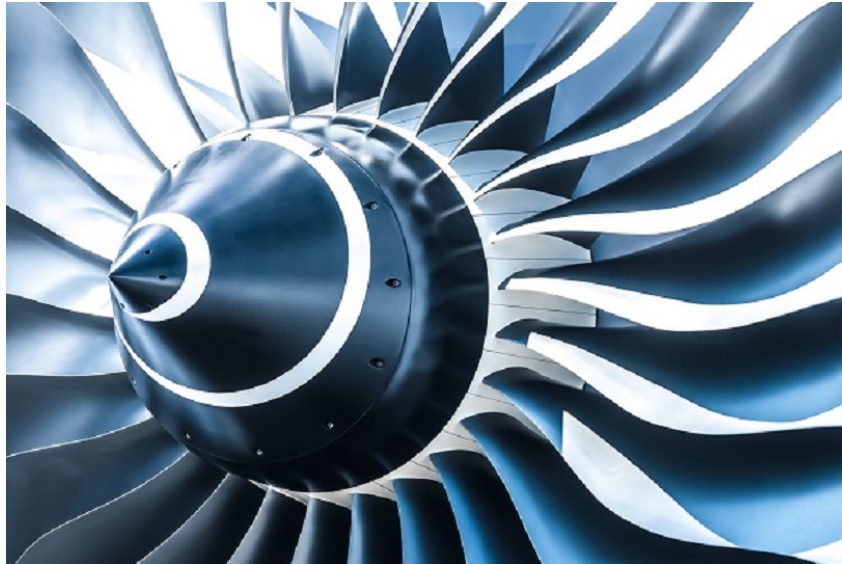
**Slika 4. Lopatica turbine zrakoplovnog motora izrađena od alfa titanij legure [10]**

Glavni legirni element  $\alpha$  titanijske legure je aluminij, koji izrazito djeluje na povećanje čvrstoće.  $\alpha$  titanijske legure se koriste za izradu disk kompresora, lopatica plinskih turbina zrakoplovnih motora, ventilatora plinskih turbina itd. Sve navedene primjene zahtijevaju da legure izdržavaju visoke radne temperature, da imaju dobru zavarljivost te visoku čvrstoću. [6]

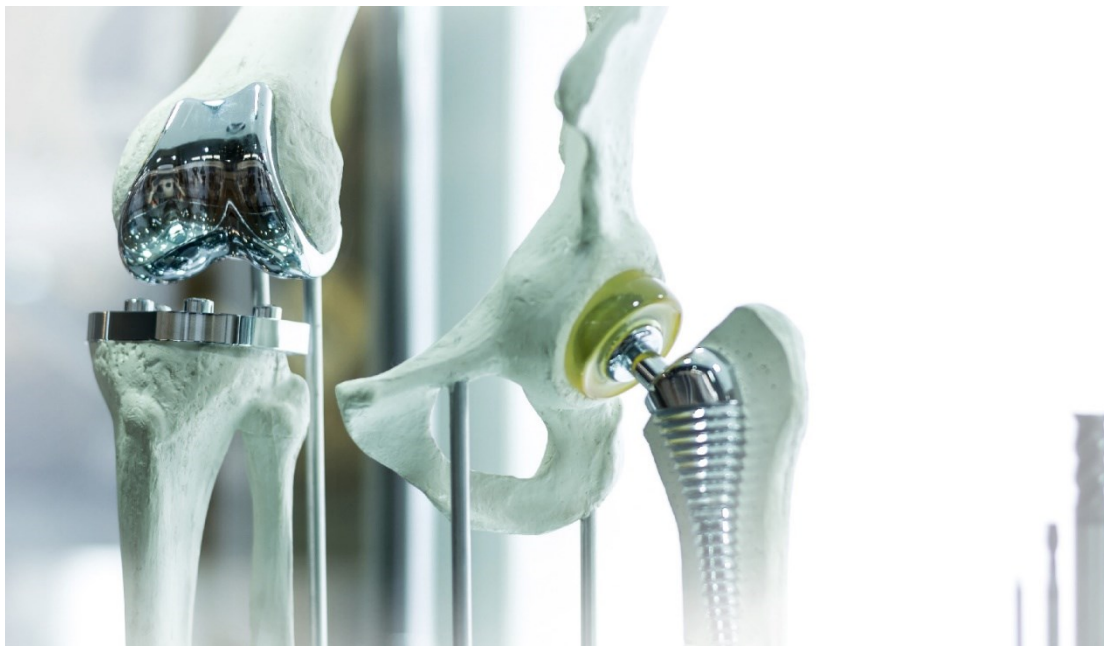
**Slika 8. Prikaz ležajeva kuka i koljena napravljenih od kobalt- krom legure [18]**

Osim upotrebe u dentalnoj medicini, kobalt- krom legure se koriste i u ortopediji. Najčešća primjena je u artroplastici, kirurškim zahvatima u kojima se oblikuje zglob. Kobalt- krom legura je često korištena ležajna površina u ležajevima metal- polietilen (plastika). Kobalt- krom kombinacija je biološki neaktivna, no sadrži nikel i takva legura se izbjegava kod pacijenata koji su podvrgnuti artroplastici a imaju tešku alergiju na nikel. Također, izbjegava se uporaba ležaja metal- metal, gdje u slučaju kobalt- kroma može doći do trošenja i stvaranja čestica koje zatim u tijelu mogu stvoriti pseudotumore. Imunološka reakcija organizma koja slijedi je da dolazi do samouništanja kostiju. [17]

Osim biološke inertnosti, kobalt- krom legure imaju visok modul elastičnosti te je njihova površina vrlo obradiva. To znači da se mogu visoko polirati te imati izrazito glatke površine, što omogućuje minimalno trošenje metala na polietilenskim ležajevima. [17]

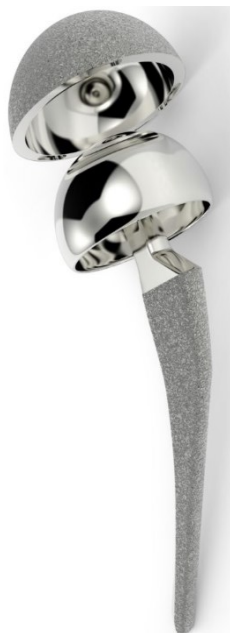
**Slika 10. Zamjenski kuk  
napravljen od tantala [26]**

Osim medicinskih uređaja, tantal se koristi i za implantate kuka i koljena, popravak tkiva i živaca, stezaljke za podvezivanje žila, spajalice za abdominalnu kirurgiju te ploče za lubanju. [26]

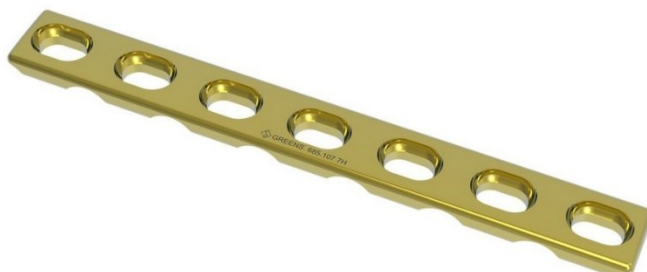
*Compression Plate*). Obje pločice imaju posebne ovalne otvore za vijak s skošenjem. Primjer kompresijske pločice je na slici 12. [28]

**Slika 12. DCP pločica [29]**

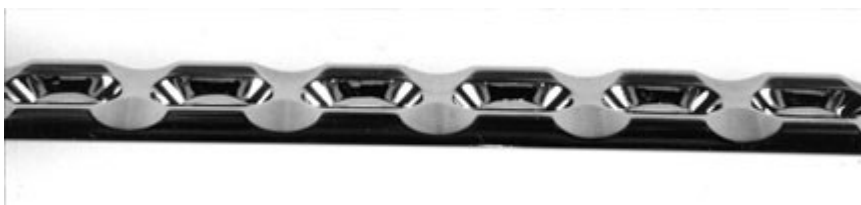
Nova vrsta pločice koja trenutno još nije toliko zastupljena u ortopediji je LCDC (engl. *Low Contact Dynamic Compression Plate*) pločica, koja se od konvencionalnih razlikuje po tome što je podrezana ispod svake rupe za vijke i između susjednih rupa za vijke. Podrezivanje pločice smanjuje površinu kojom pločica pritišće kost i tkivo, što dovodi do bolje opskrbe krvi tog područja i bržeg zacjeljenja. [28]

**Slika 13. LCDC pločica [28]**

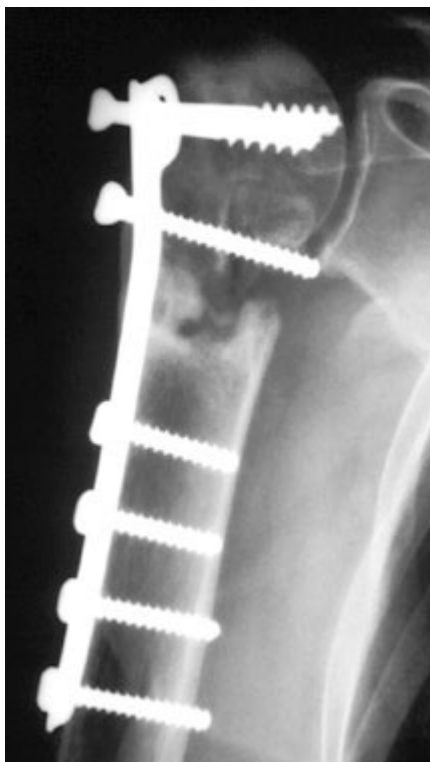
Slika 14. Potporna pločica [28]

Potporne pločice koriste se za podupiranje kosti koja je nestabilna na kompresiju ili aksijalno opterećenje. Prikaz potporne pločice ugrađene u nadlaktičnu kost je na slici 14. [28]

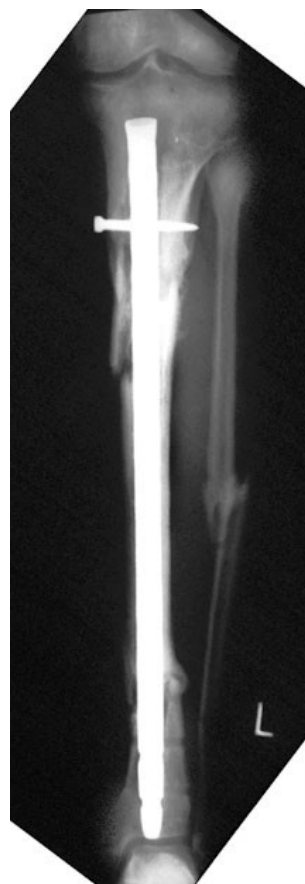
**Slika 18. Prošireni čavao ugrađen na prijelomu potkoljenice [28]**

**Šipke i čavli** postavljaju se niz središnji kanal kostiju. Najčešće se koriste Rush šipke (za prijelome cjevastih kostiju), Ender čavli s sličnom namjenom kao Rush šipke i prošireni čavao koji je u današnje vrijeme prvi izbor za fiksiranje prijeloma bedrene ili potkoljenične kosti. Prošireni čavli mogu nositi veliku težinu i postavljaju se zatvorenim tehnikom čim se izbjegava oštećenje mekog tkiva. Prikaz proširenog čavla s ugrađenim jednim vijkom u gornjem dijelu je na slici 17. [28]

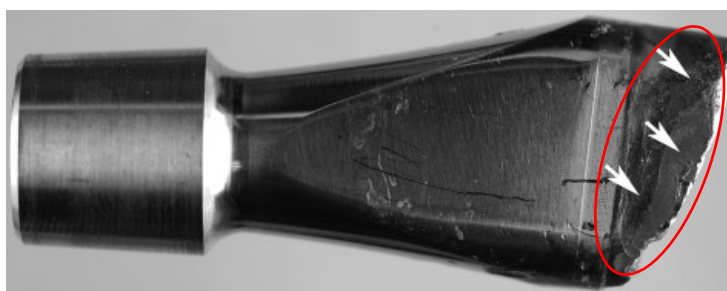
Nakon obavljene operacije, svjetlosnim i elektronskim mikroskopom pregledan je oštećeni dio implantata, slika 21, te se pokazalo da su vidljiva oštećenja nastala zbog korozijskog djelovanja. Oštećenja su bila koncentrirana na bočnim i prednjim površinama gdje je bio spoj s stemom zamjenskog kuka. Na površini prijeloma vidljiv je karakteristični izgled za umor materijala koji se širio iz korodiranog područja na površini modularnog vrata kuka.

**Slika 21. Modularni vrat s oštećenjima od umora  
materijala i korozije [30]**

Ovakvi prijelomi komponenata bedrene kosti rijetka su komplikacija i nastaju zbog umora materijala i/ili korozije. Kod ovog slučaja pretpostavlja se da dugačak modularni vrat zamjenskog kuka, u kombinaciji s visinom i težinom pacijenta, vjerojatno je rezultirao povećanim naprežanjem na modularnom spoju vrata i stema zamjenskog kuka što je u konačnici dovelo do prijeloma implantata. [30]

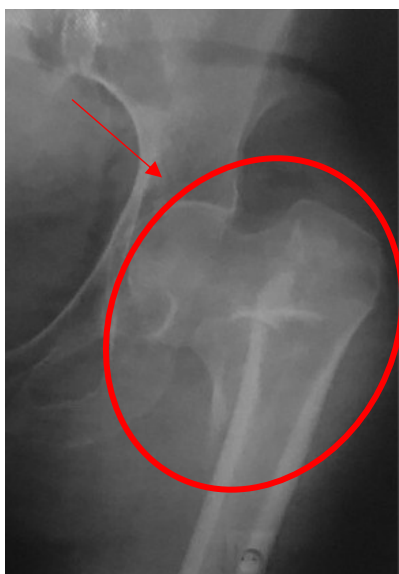
**Slika 25. Prikaz nestabilne frakture kuka prije operacije [32]**

vijčanim implantatom oko pet godina prije dolaska u bolnicu. Na slikama 25. i 26. prikazane su rendgenske slike prije i poslije operacije od prije 5 godina. [32]

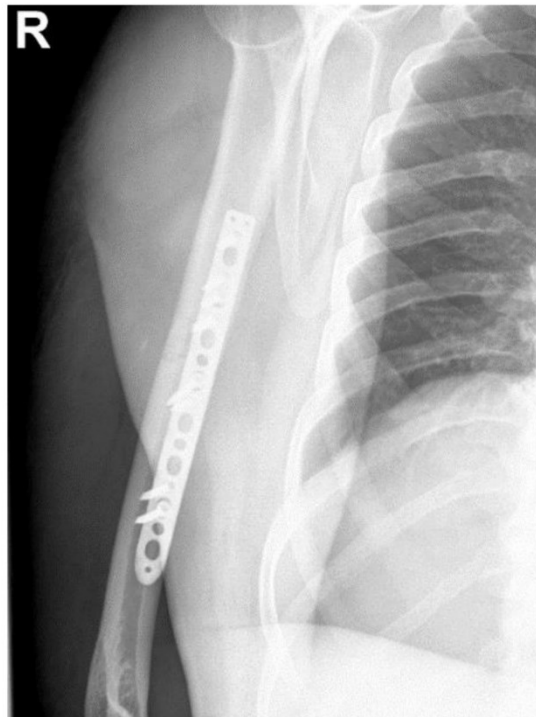
**Slika 28. Ugrađena LCP pločica u nadlaktičnu kost [33]**

U radu [33] primjer je loma fiksatora, tj. kompresijske pločice ugrađene u nadlaktičnu kost. Pacijent je 62- godišnji muškarac kojemu je ugrađena LCP pločica s osam vijaka (5 vijaka za zaključavanje i 3 kompresijska vijka). Prikaz rendgenske snimke je na slici 28.

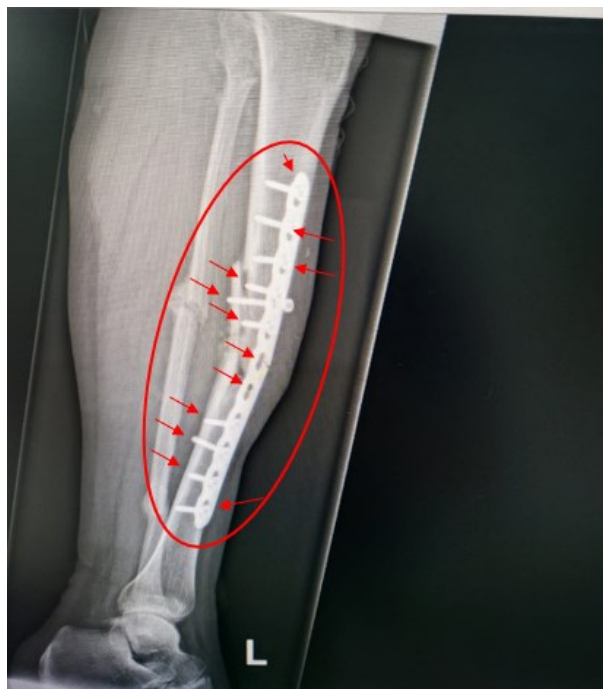
Na redovitom bolničkom pregledu prije odlaska u toplice pacijentu je napravljena rendgenska snimka potkoljenice. Sa slike 30. je vidljivo da je do loma došlo točno na sredini pločice, gdje nisu bili pričvršćeni vijci.

**Slika 30. Rendgenska slika potkoljenice s titanijskom pločicom, nakon 3 mjeseca**

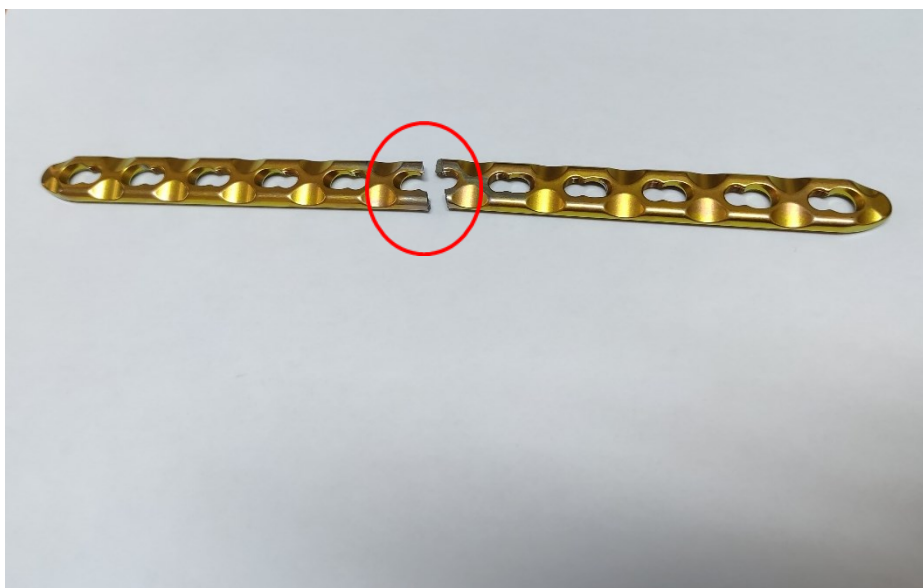
Slomljena pločica je dostavljena Fakultetu strojarstva i brodogradnje u Zagrebu za potrebe ovog diplomskog rada. Titanijeva LCP kompresijska pločica je vizualno pregledana i fotografirana te su odabrana mjesta izrezivanja za analizu prijelomnih površina. Titanijeva LCP pločica i označeno mjesto loma pločice je na slici 31.

Slika 31. Titanijeva LCP pločica

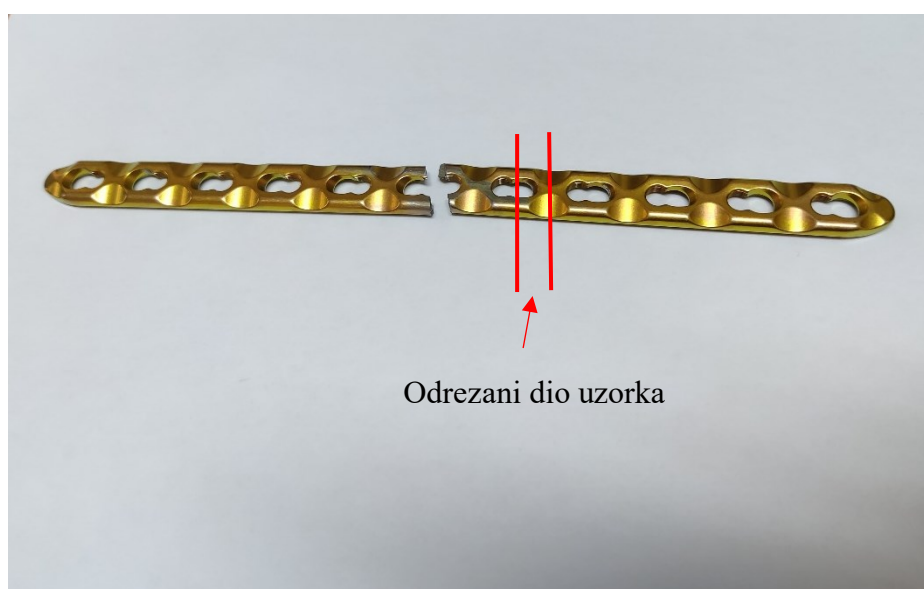
Analiza mikrostrukture odabranog uzorka provedena je na svjetlosnom mikroskopu Olympus GX51F u Laboratoriju za materijalografiju, na Zavodu za materijale, Fakulteta strojarstva i brodogradnje. Uzorci su metalografski pripremljeni prema uobičajenoj proceduri: izrezivanje uzorka, ulijevanje u polimernu masu, brušenje (brusni papir granulacije P320), poliranje (dijamantna pasta 9  $\mu\text{m}$  i 0,03  $\mu\text{m}$ ) i nagrizanje u NITAL-u (smjesa 3%  $\text{HNO}_3$  u alkoholu). Za analizu mikrostrukture izrezan je dio označen na slici 32.

Slika 32. Titanijeva pločica i mjesto izrezivanja za analizu mikrostrukture

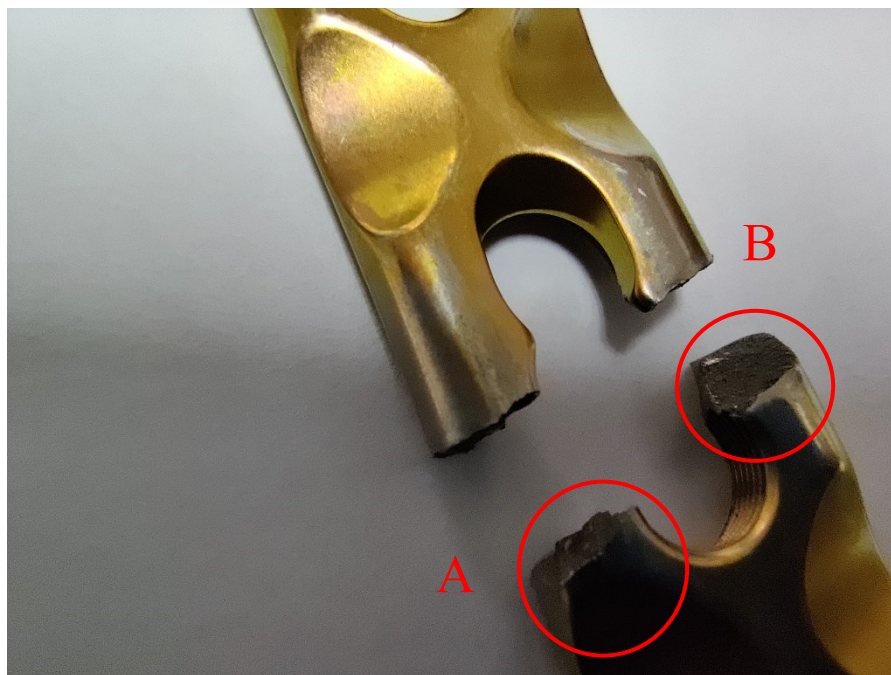
Na slici 34. označene su prijelomne površine – područja A i B koje su analizirane skenirajućim elektronskim mikroskopom. SEM slike prijelomnih površina pločice prikazane su na slikama 35. i 36.

**Slika 34. Analizirana područja loma**

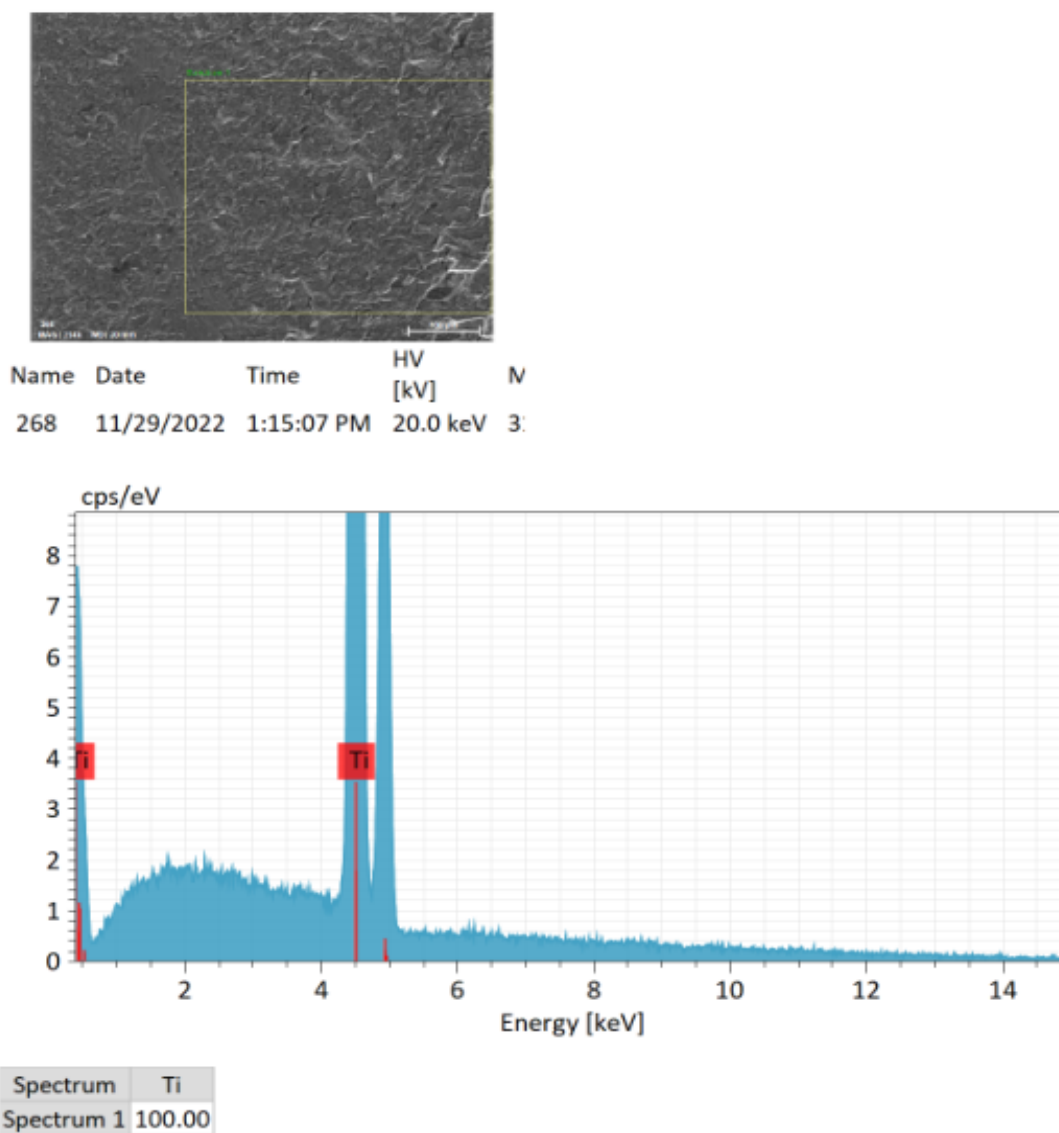
Za mikrokemijsku analizu uzoraka primijenila se energetska disperzivna rendgenska spektroskopija (EDS) na uređaju Bruker EDS. Analizirano je „čisto“ područje (bez nakupina nečistoća), nečistoće koje su vidljive po prijelomnim površinama i metalografski pripremljena površina.

Slika 39. EDS analiza materijala

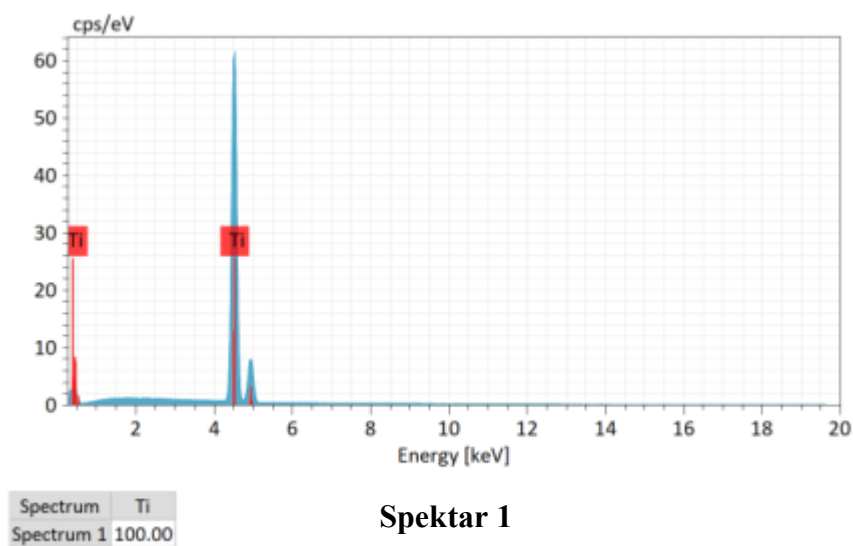
Na slici 42. analiziran je metalografski pripremljen poprečni uzorak pločice

Slika 42. EDS analiza poprečnog presjeka pločice

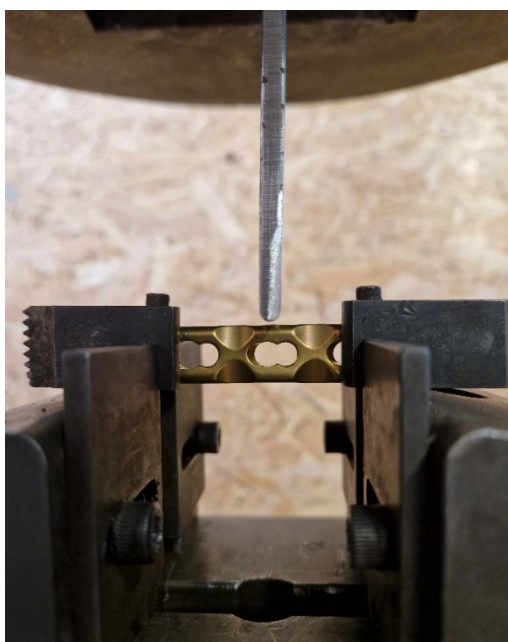
Slika 43. prikazuje pričvršćeni i postavljeni uzorak pločice prije obavljanja ispitivanja savijanja u 3 točke.

**Slika 43. Uzorak pločice prije ispitivanja savojne čvrstoće**

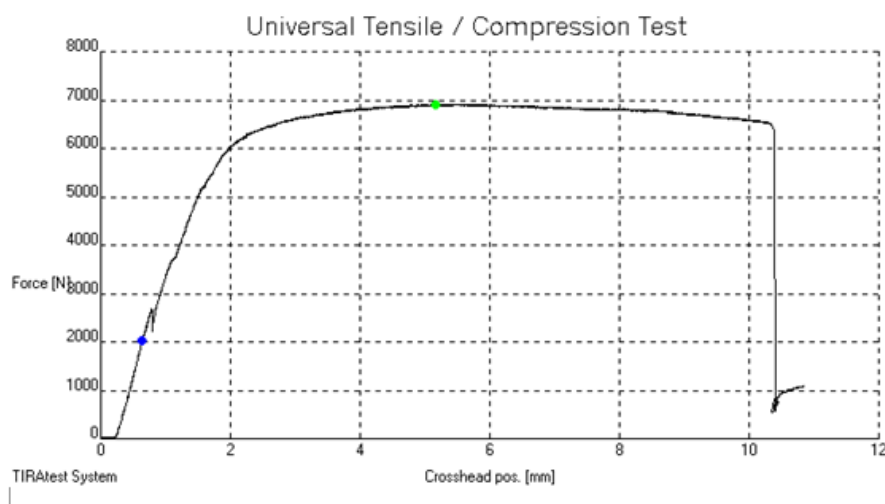
Prikaz dijagrama ispitivanja sila-progib je na slici 44.

Slika 44. Dijagram ispitivanja savojne čvrstoće
