Analiza kvara klipa četverotaktnog benzinskog motora

Master's thesis / Diplomski rad

Naslov rada na engleskom jeziku: **Failure analysis of piston of a four stroke gasoline engine**

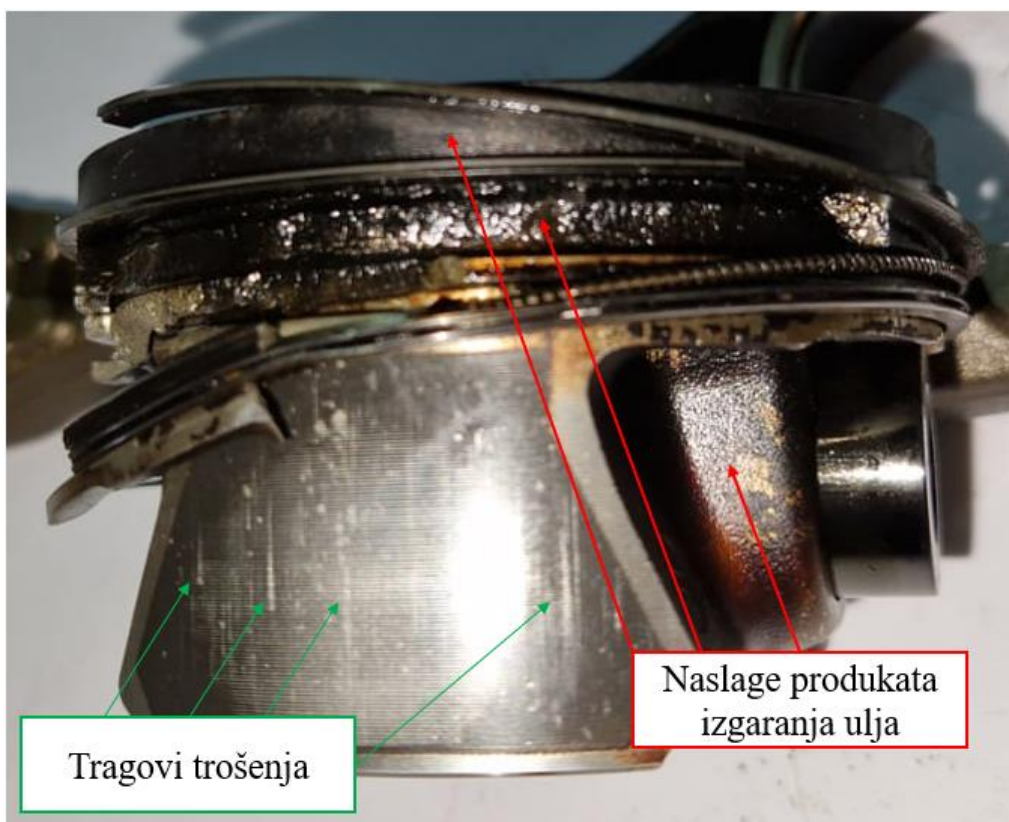
Slika 19. Neodmašćeni oštećeni klip, bočna perspektiva

kompresijski prsteni pri lomu ostali neoštećeni. Čeona površina klipa, donja površina klipa te utora za osovinu klipa su zamašćene površine prekrivene crnim slojem produkata izgaranja ulja (Slika 19, označeno crvenom strelicom), ali na njima nema naznaka o strukturnom oštećenju. Na površini prevlake plašta klipa (Slika 19, označeno zelenim strelicama) su vidljivi tragovi trošenja.

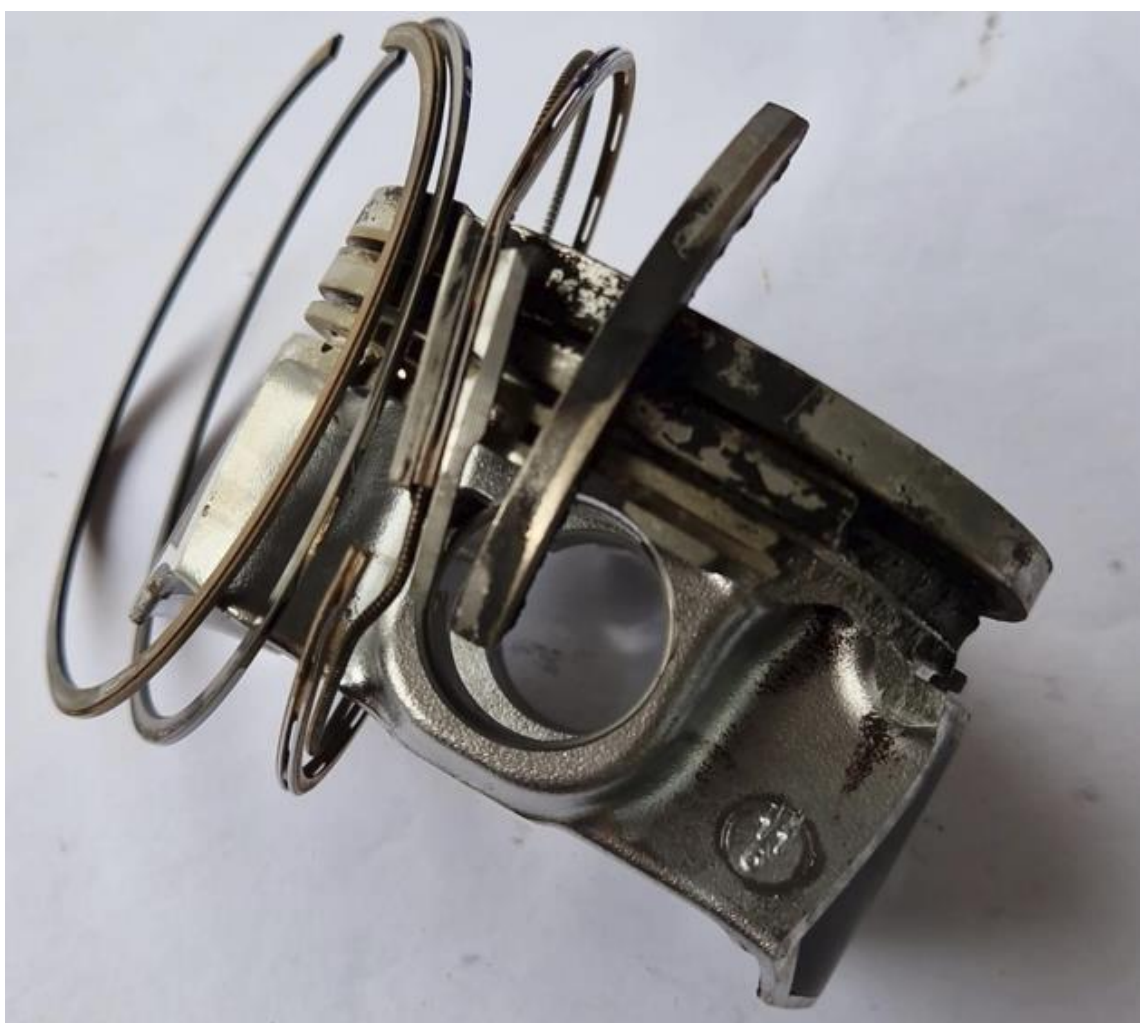
Slika 20. Odmašćeni oštećeni klip s kompresijskim i uljnim prstenovima i odlomljenim dijelovima klipa

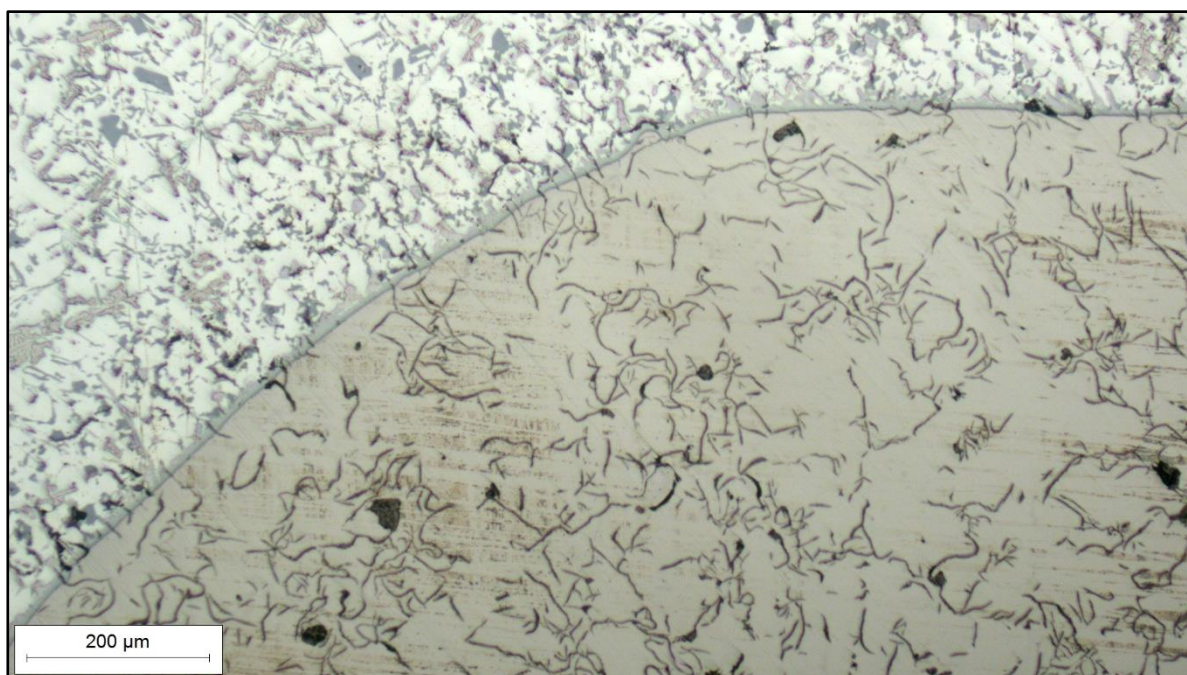
Slika 36. Utor prvog kompresijskog prstena, uzorak B, gornji kutni spoj

Analizirajući slike 35-38 može se zaključiti kako je spoj sivog lijeva i aluminijske legure izveden ispravno jer nisu vidljive značajne deformacije mikrostrukture u tim područjima. Međutim, na području donjeg kutnog spoja utora prvog kompresijskog prstena (Slika 39, a, b) jasno se vidi promjena mikrostrukture u području aluminijske legure i propagacija mikropukotina u zoni spajanja dva materijala (Slika 39, označeno crvenim strelicama). Iako kod ovog klipa nije došlo do loma, ova pojava mikropukotina koja se proteže uzduž zone

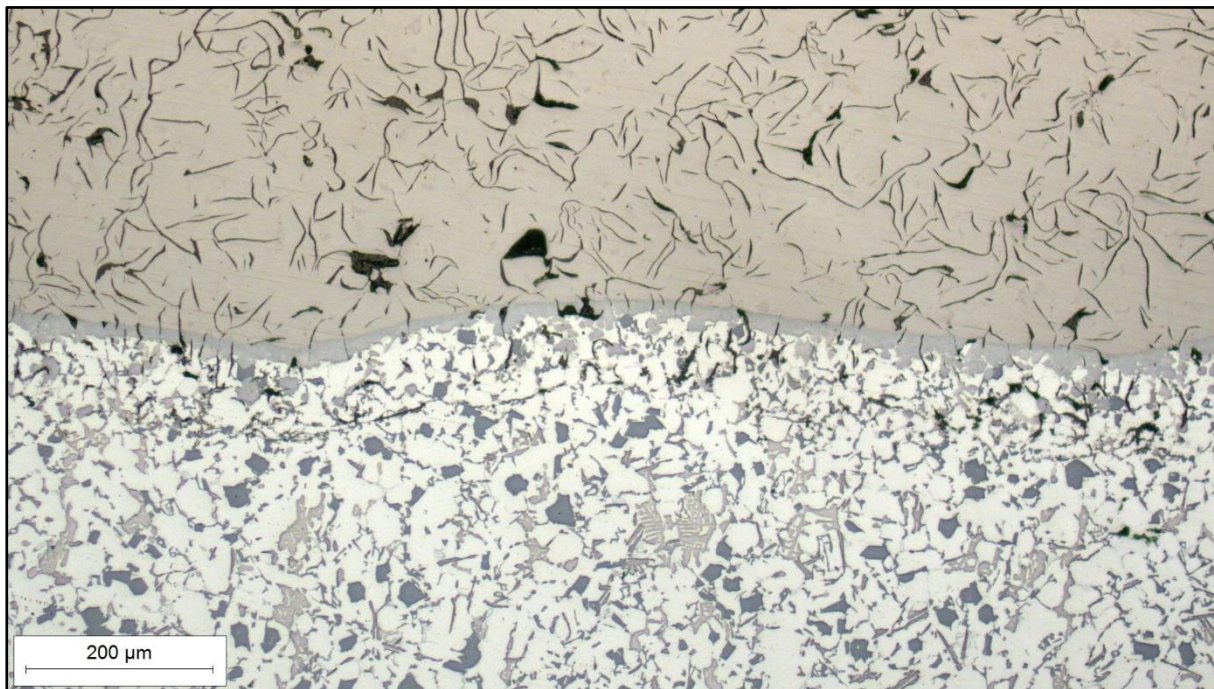
U radu je pregledana i mikrostruktura uzorka C na istim odabranim područjima u odnosu na analizu uzorka B. Analiza je provedena u svrhu usporedbe izvedbe ranije navedenih kritičnih područja klipa uzorka C u odnosu na izvedbe uzoraka A i B. Zanimljivo je na (Slika 41, Slika 41) primijetiti valovitu izvedbu spoja sivog lijeva i aluminijske legure. Iako je nepoznat razlog takve izvedbe, moguće je pretpostaviti da se radi o korektivnoj mjeri proizvođača u odnosu na prijašnje izvedbe klipa, u svrhu savladavanja problema pojave uzdužnih mikropukotina pored

Slika 41. Utor prvog kompresijskog prstena, uzorak C , gornja površina utora

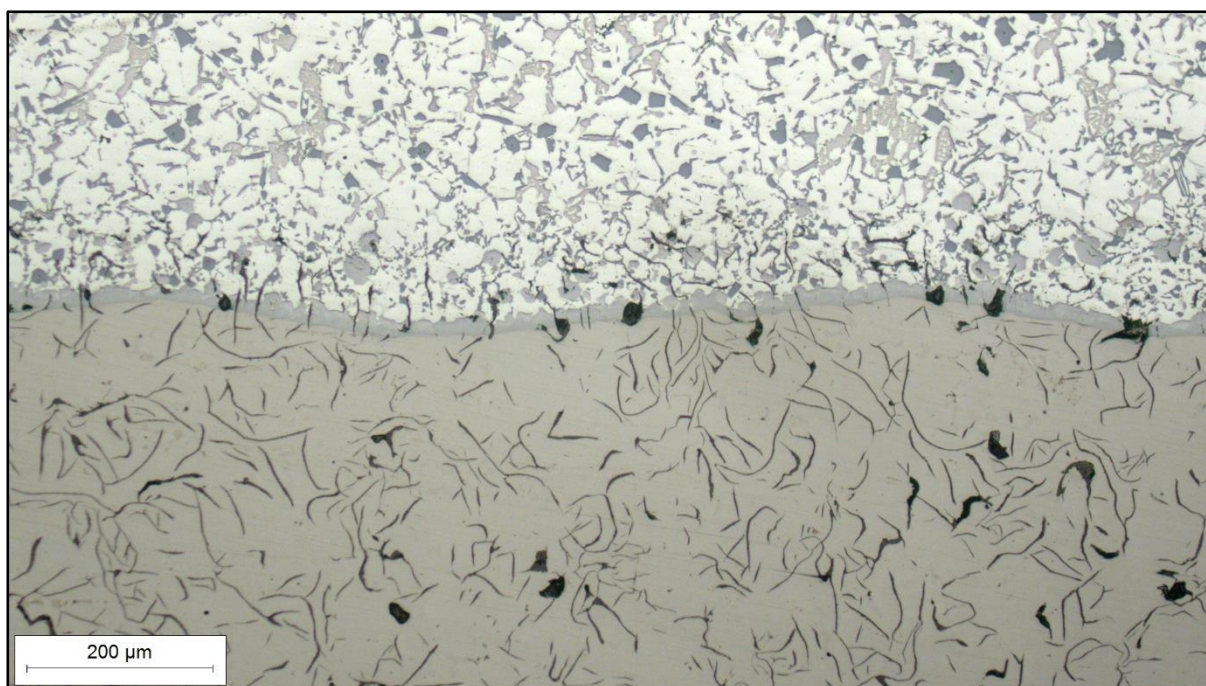
Slika 44. Utor prvog kompresijskog prstena, uzorak C, donja površina utora
