Analiza kvara klipa četverotaktnog benzinskog motora

Master's thesis / Diplomski rad

2024

Naslov rada na engleskom jeziku: **Failure analysis of piston of a four stroke gasoline engine**

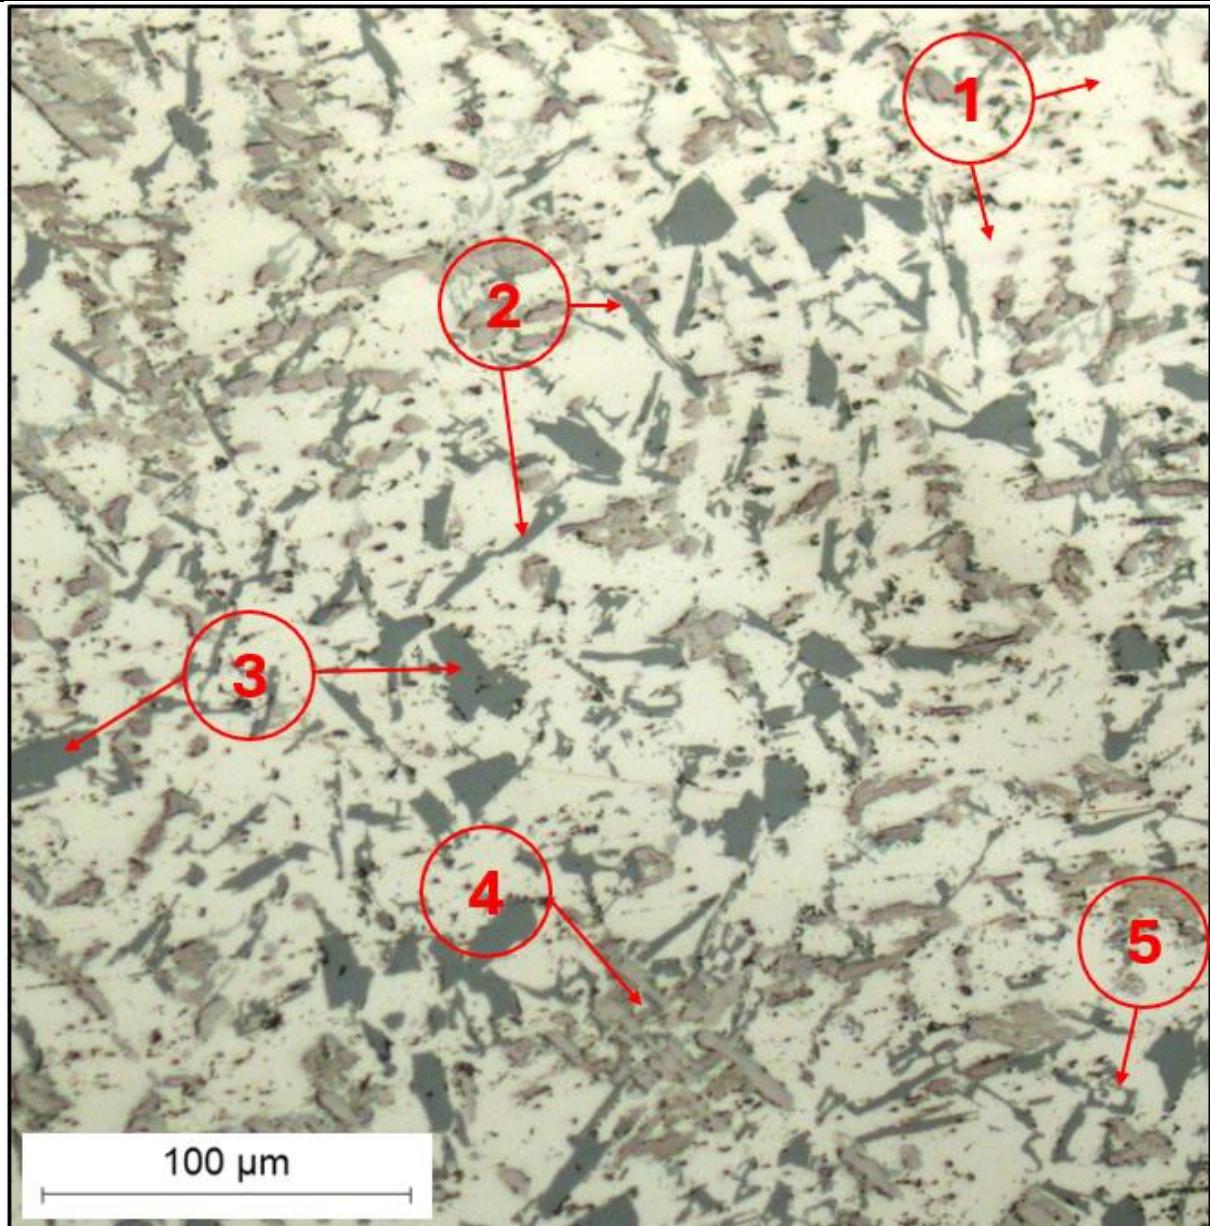
Mikrostruktura oštećenog klipa je analizirana na površini unutarnjeg presjeka, i to na dovoljnoj udaljenosti od oštećene površine kako bi se eliminirala mogućnost netočnih rezultata (mikrostruktura u blizini oštećenja može biti deformirana zbog utjecaja topline, opterećenja, prisutnosti mikropukotina i slično). Svjetlosnim mikroskopom Olympus GX51 analizirana je površina pri povećanjima 200x (Slika 25) i 500x (Slika 26). Prikazana mikrostruktura na (Slika 25, Slika 26) uspoređena je s literaturnim izvorom [18], i sastoji se od:

- α_{Al} (1)
- Si igličasti (2) i Si pločasti (3)
- eutektika $\alpha_{Al} + \beta_{Si}$ (4)
- Mg_2Si (5).

Slika 25. Mikrosturkura klipa i pripadajuće faze u području unutrašnjosti klipa, 200x

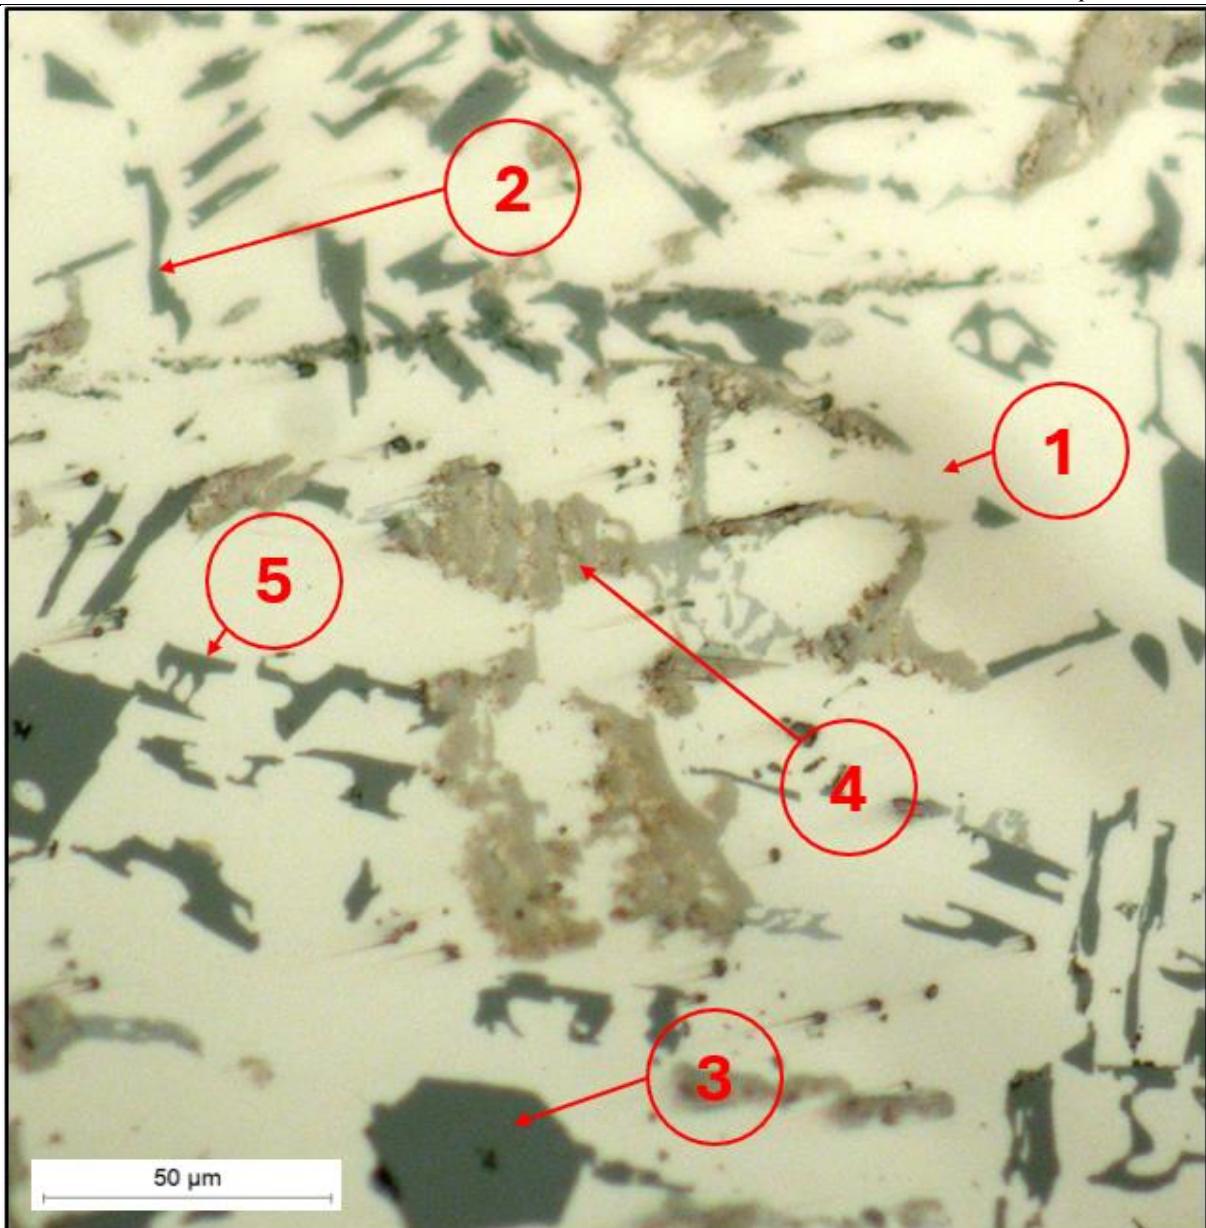
Slika 26. Mikrostruktura klipa i pripadajuće faze u području unutrašnjosti klipa, 500x

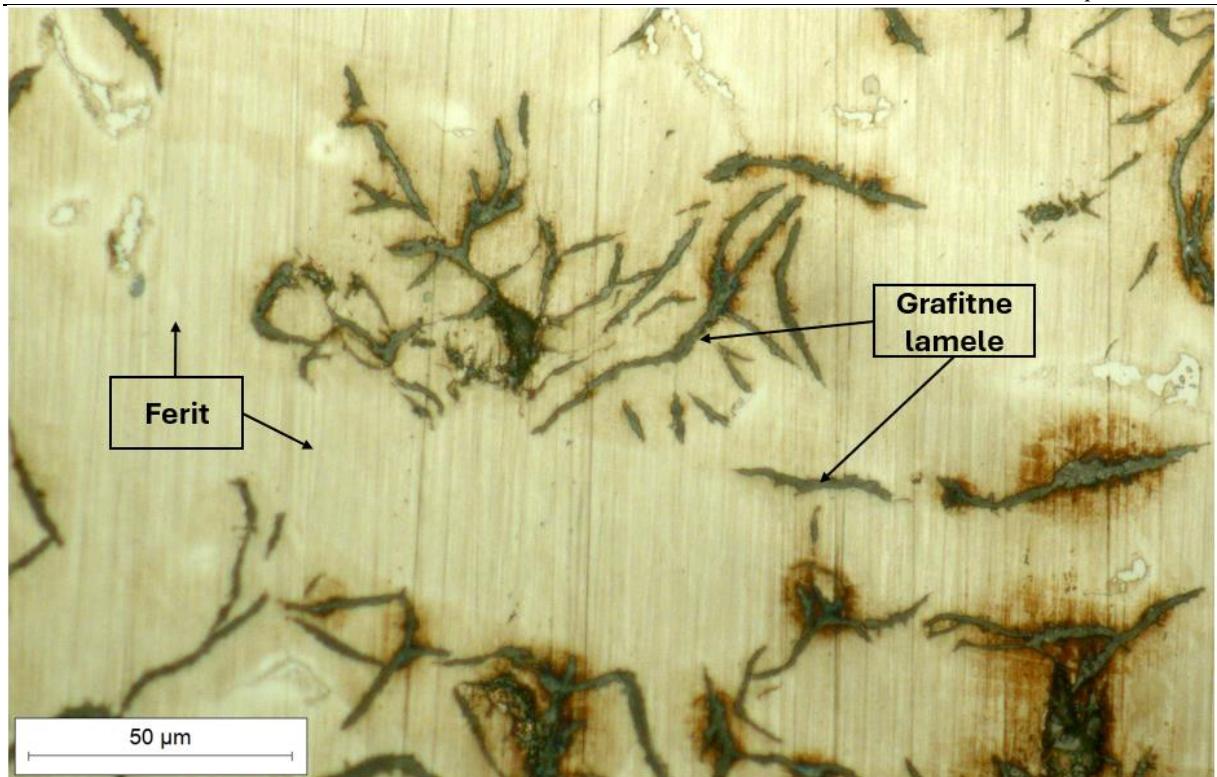
Pregledano je kritično područje utora prvog kompresijskog klipa (Slika 28) kod kojeg se prema literaturi [8] nalazi sloj sivog lijeva. Uzorak (Slika 27) je nagrižen uranjanjem u 3 postotnu otopinu Nitala (3% HNO_3 u etilnom alkoholu) u trajanju od 20 sekundi, a potom je izvađen i osušen te mikroskopski analiziran. Usporedbom dobivenih rezultata s literaturnim izvorom [18] se prepostavlja da se radi o sivom lijevu, s karakterističnim prisustvom grafitnih lamela u feritnoj matrici kao što je označeno na (Slika 27). S obzirom na značajnu razliku u mehaničkim svojstvima sivog lijeva i aluminijskih legura, područje njihovog spoja se također može prepostaviti koncentratorom naprezanja, pa je bitno provjeriti ispravnost spoja (da nije došlo do greške u proizvodnji klipa).

Slika 27. Kemijski nagrižena mikrostruktura klipa u području prvog kompresijskog prstena,
500x

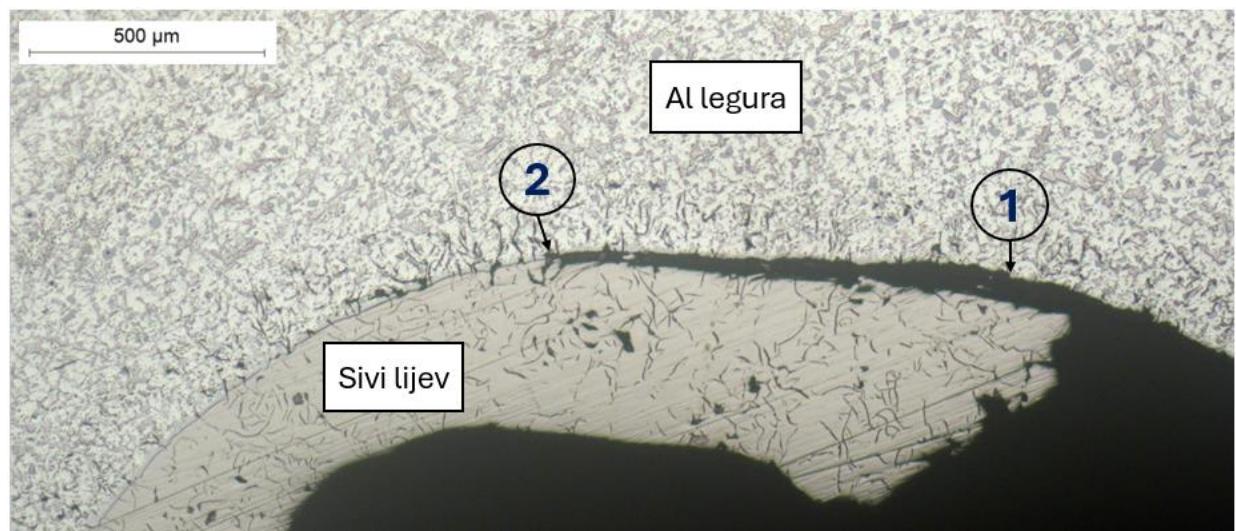
Slika 28. Utor prvog kompresijskog prstena s detaljima 1 i 2, povećanje 50x

Uvećanom analizom detalja 1 i 2 na (Slika 29, Slika 30) utvrđuje se prisutnost brojnih, gusto poredanih poprečnih pukotina i uzdužna pukotina na području spoja aluminijске legure i sivog lijeva. Donji kutni spoj (Slika 31) i donji dio spoja (Slika 32) aluminijске legure i sivog lijeva ostali su neoštećeni.

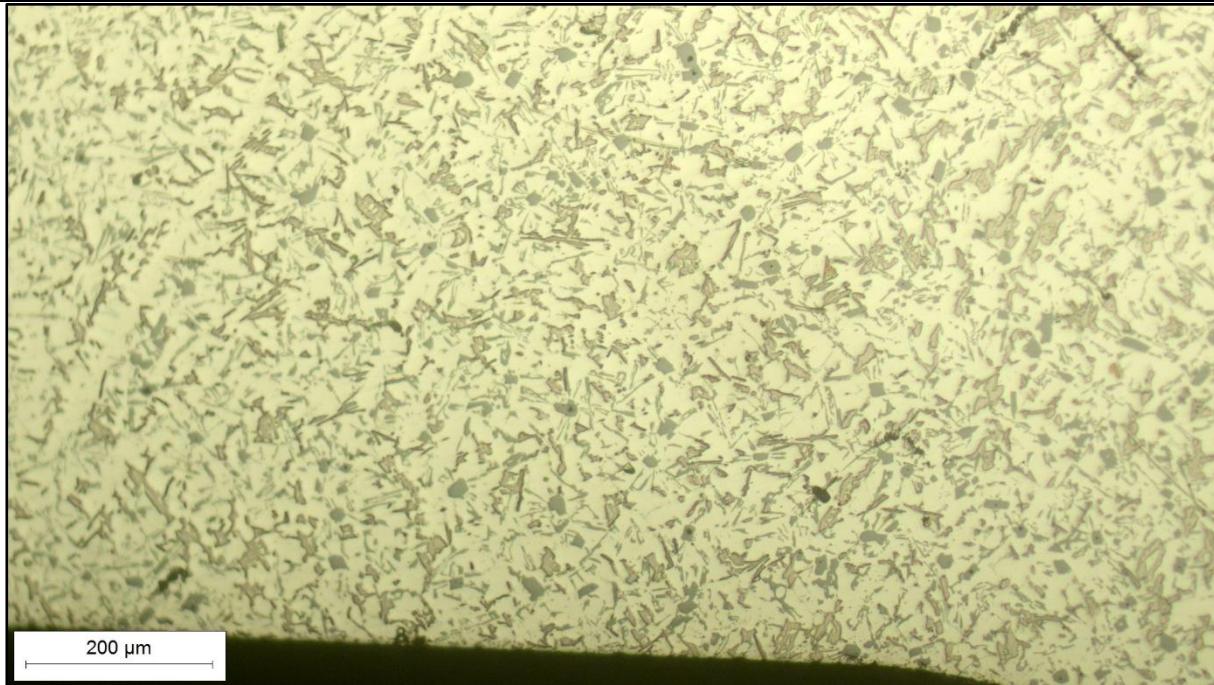
Mikroskopski je analizirano i neoštećeno područje utora drugog kompresijskog prstena oštećenog klipa kako bi se utvrdile moguće deformacije mikrostrukture, i praćenjem ruba uzorka objektivom mikroskopa te fotografiranjem u različitim točkama. Prema (Slika 33, Slika 34) je utvrđeno kako nije vidljiva deformacija mikrostrukture uslijed utjecaja topline i opterećenja.

Slika 33. Neoštećena površina utora drugog kompresijskog prstena, uzorak A

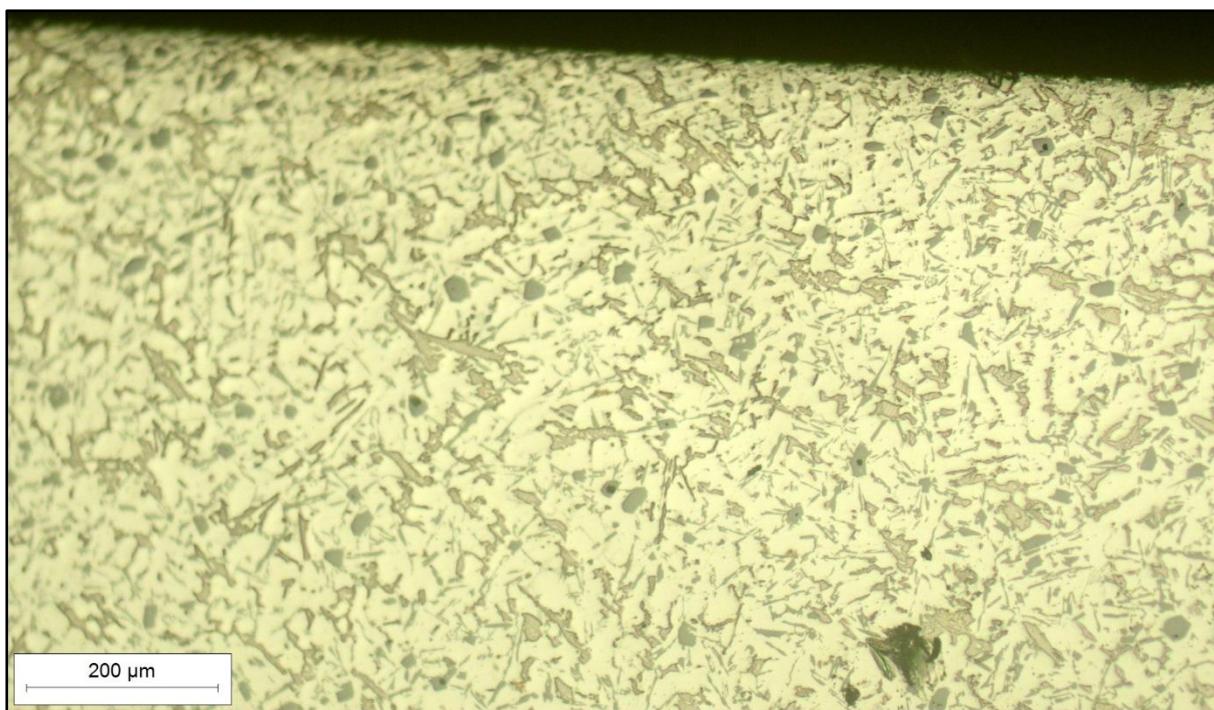
Slika 34. Neoštećena površina utora drugog kompresijskog prstena, uzorak A

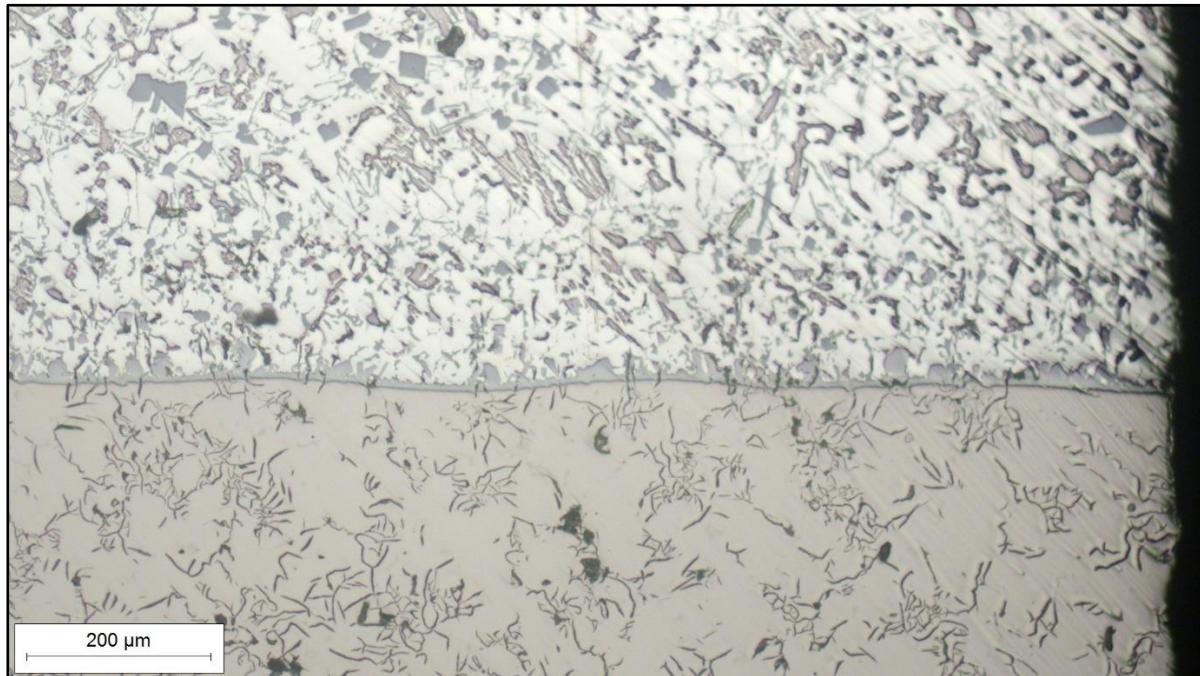
spoja počevši od rubne točke spajanja (Slika 35) te daljnog pregleda u području gornjeg kutnog spoja (Slika 36), u području nastavnog na kutni spoj (Slika 37), i na području donje površine utora (Slika 38). Bitno je napomenuti da u niti jednom prikazu nisu vidljiva oštećenja ili deformacije klipa uzrokovane utjecajem topline.

Slika 35. Utor prvog kompresijskog prstena, uzorak B, gornji dio spoja

Analizirajući slike 35-38 može se zaključiti kako je spoj sivog lijeva i aluminijске legure izведен ispravno jer nisu vidljive značajne deformacije mikrostrukture u tim područjima. Međutim, na području donjeg kutnog spoja utora prvog kompresijskog prstena (Slika 39, a, b) jasno se vidi promjena mikrostrukture u području aluminijске legure i propagacija mikropukotina u zoni spajanja dva materijala (Slika 39, označeno crvenim strelicama). Iako kod ovog klipa nije došlo do loma, ova pojava mikropukotina koja se proteže uzduž zone

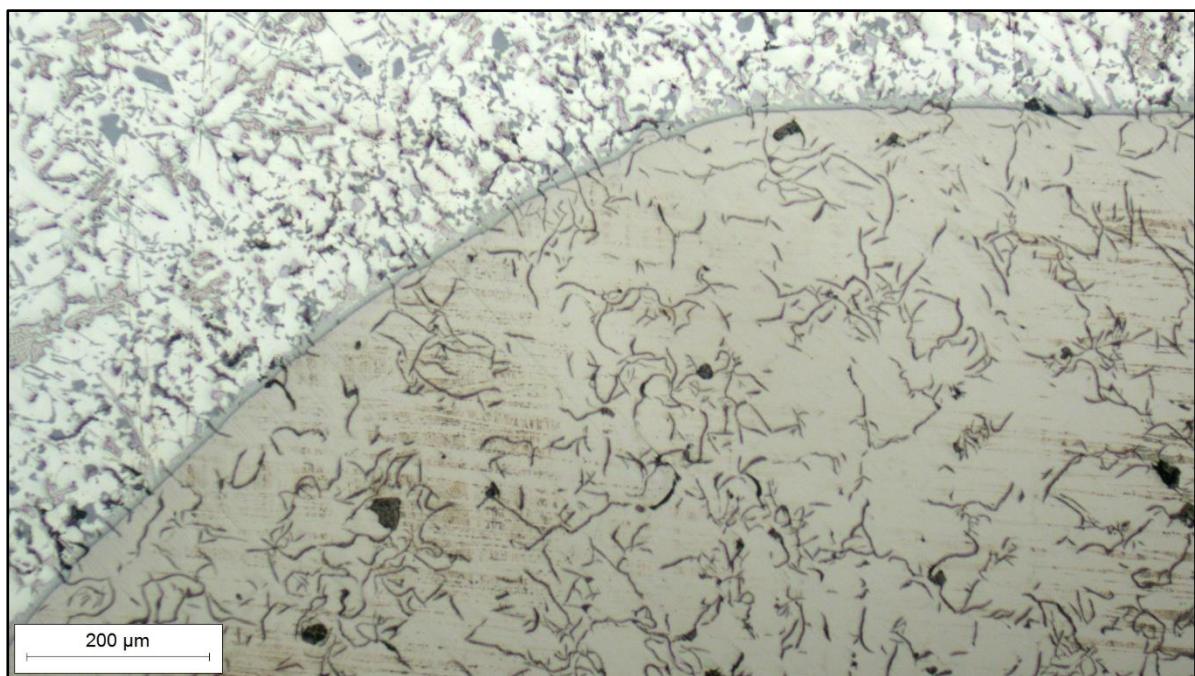
Slika 36. Utor prvog kompresijskog prstena, uzorak B, gornji kutni spoj

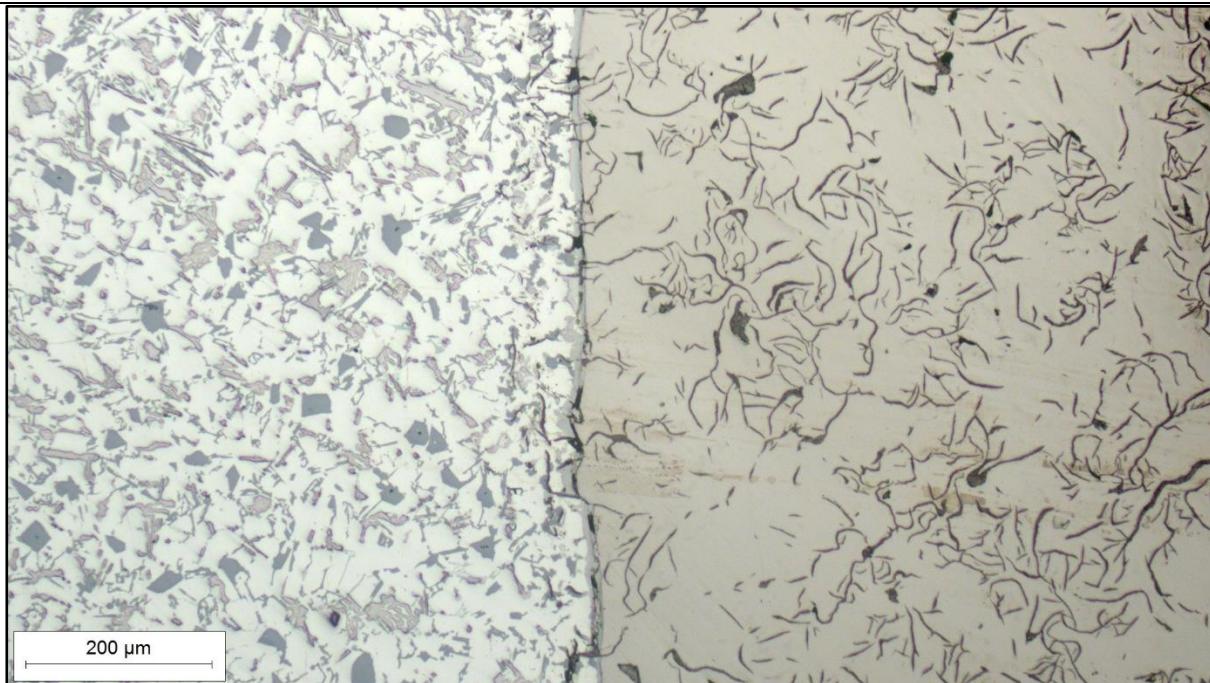
Slika 37. Utor prvog kompresijskog prstena, uzorak B, nastavak na kutni spoj

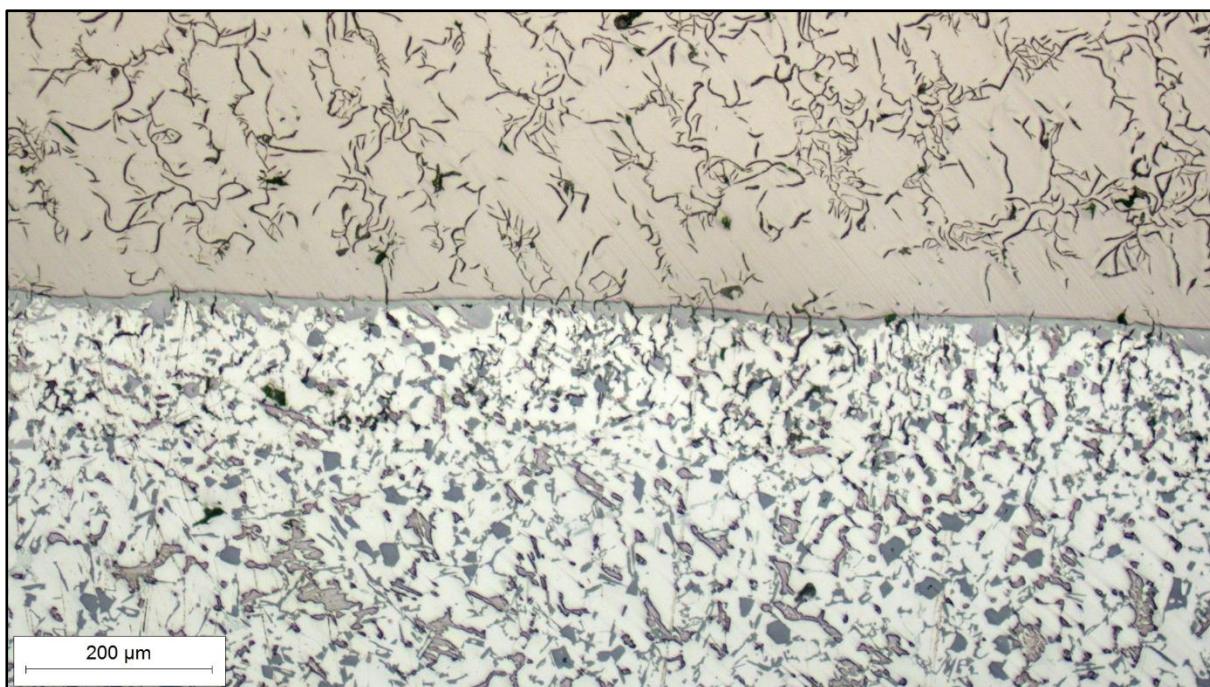
Slika 38. Utor prvog kompresijskog prstena, uzorak B , donji dio spoja

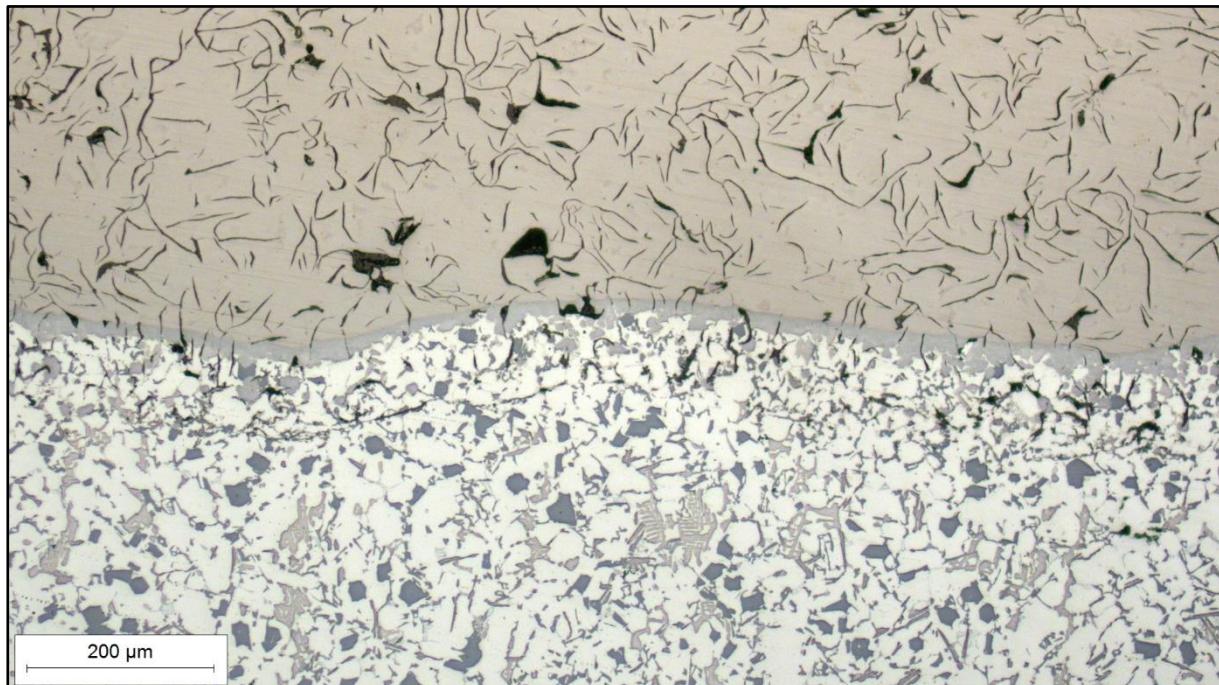
U radu je pregledana i mikrostruktura uzorka C na istim odabranim područjima u odnosu na analizu uzorka B. Analiza je provedena u svrhu usporedbe izvedbe ranije navedenih kritičnih područja klipa uzorka C u odnosu na izvedbe uzoraka A i B. Zanimljivo je na (Slika 41, Slika 41) primijetiti valovitu izvedbu spoja sivog lijeva i aluminijske legure. Iako je nepoznat razlog takve izvedbe, moguće je pretpostaviti da se radi o korektivnoj mjeri proizvođača u odnosu na prijašnje izvedbe klipa, u svrhu savladavanja problema pojave uzdužnih mikropukotina pored

Slika 41. Utor prvog kompresijskog prstena, uzorak C , gornja površina utora

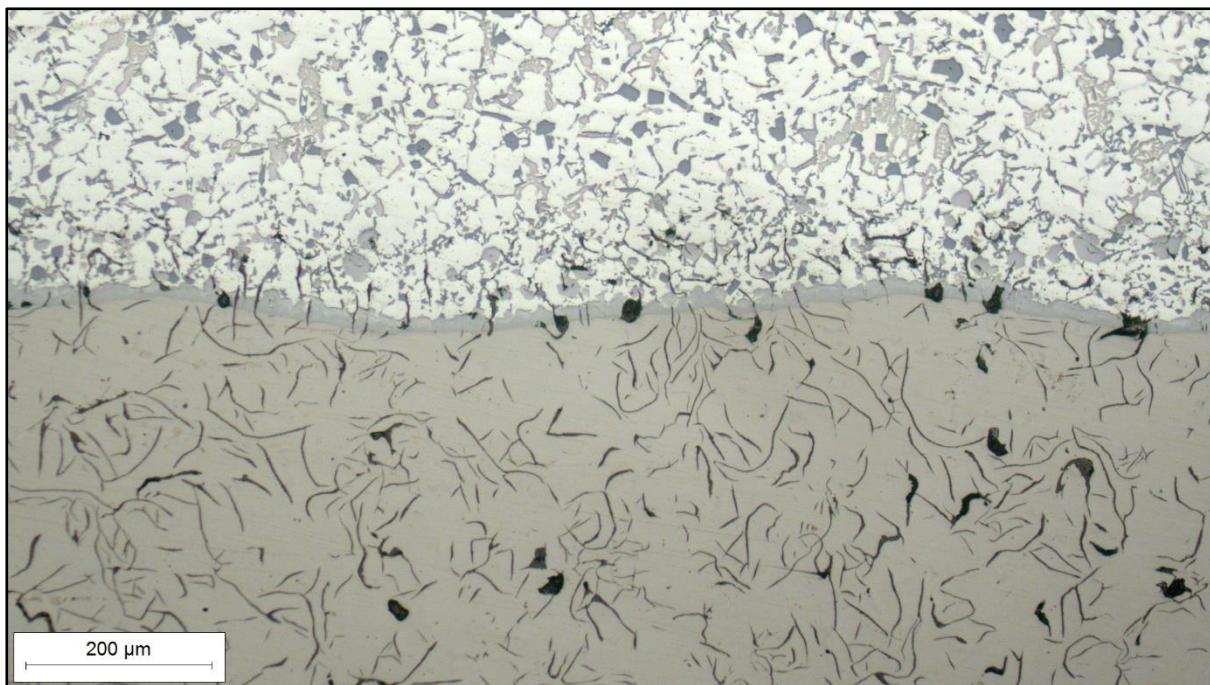
Slika 44. Utor prvog kompresijskog prstena, uzorak C, donja površina utora
