Analiza kvara klipa četverotaktnog benzinskog motora

Master's thesis / Diplomski rad

2024

Naslov rada na engleskom jeziku: **Failure analysis of piston of a four stroke gasoline engine**

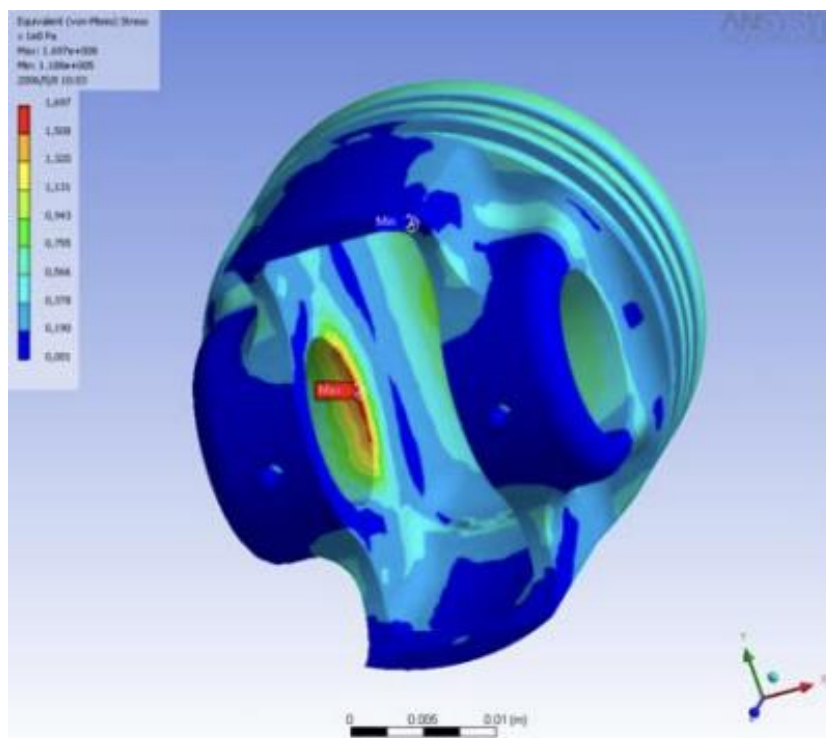
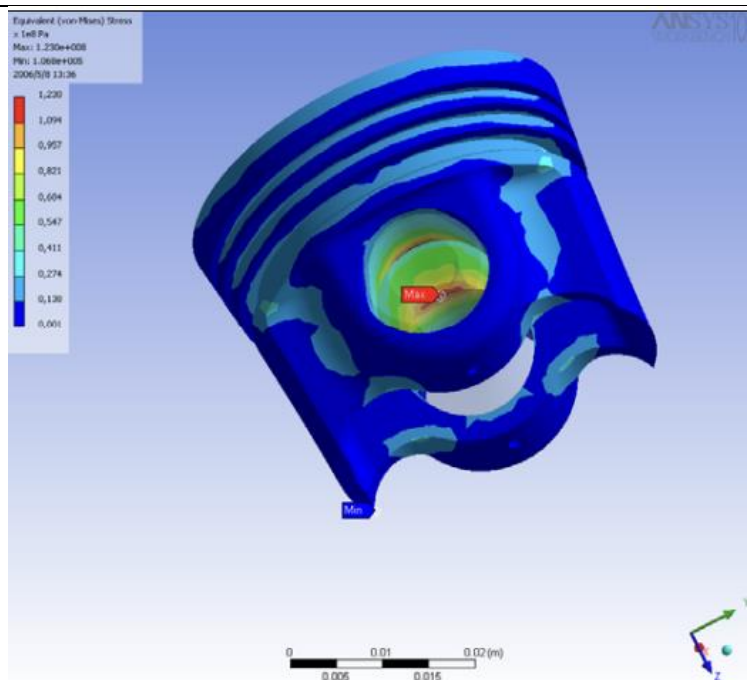
Slika 5. Prikaz toplinsko-mehaničkog opterećenja na klipju od lijevanog željeza [4]

Slika 6. Prikaz toplinsko-mehaničkog opterećenja na klipu od aluminijskog lijeva [4]

Inicijalna pukotina kod umora materijala nastaje na mjestima koncentracije naprezanja (promjene presjeka, utori, oštećenja uslijed strojne obrade i sl.). S obzirom da je ranije utvrđeno kako se, pri provođenju ispitivanja (vidi poglavlje 1.3), toplinska i tlačna naprezanja u radu klipa motora koncentriraju (Slika 7) na obodnoj površini klipa u području promjene presjeka između donje prednje površine klipa i ležaja uljnog prstena, može se zaključiti da su provrti za protok ulja u tom području koncentraciji naprezanja. Kao drugo potencijalno područje pojave inicijalne pukotine pretpostavlja se područje utora prvog kompresijskog prstena (Slika 29) zbog spoja dvaju materijala različitih fizikalnih i mehaničkih svojstava, što ga također čini koncentradorom naprezanja. Treća potencijalna kritična točka se može postaviti na temelju simulacijskih ispitivanja sagledanih u teoretskom dijelu rada, i to na obodu provrta osovine klipa (Slika 5, Slika 6).

Budući da su simulacijska ispitivanja obavljena uzevši u obzir samo glavu klipa, ne uključujući radne uvjete u kojima je klip spojen u sklop s osovinom klipa, prstenima i klipnjačom, područje oboda provrta osovine klipa vjerojatno se može zanemariti kao kritično područje strukture klipa jer u stvarnim uvjetima osovina klipa u navedenom području djeluje kao strukturna potpora. Navedena tvrdnja je potkrijepljena činjenicom da je provrt osovine klipa ostao neoštećen pri lomu klipa.

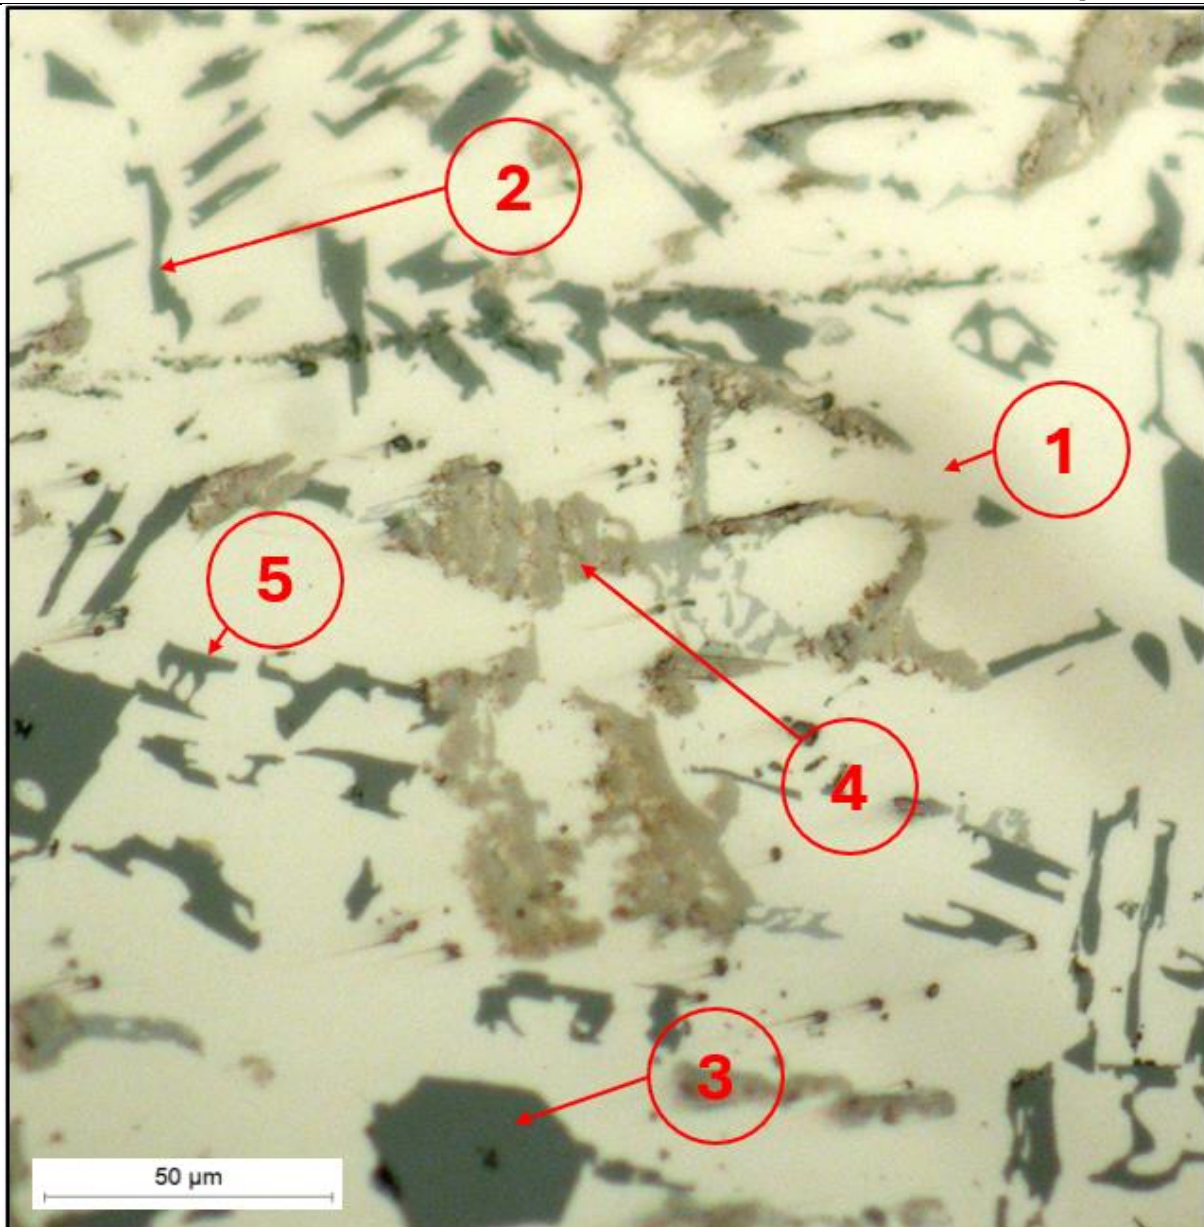
Mikrostruktura oštećenog klipa je analizirana na površini unutarnjeg presjeka, i to na dovoljnoj udaljenosti od oštećene površine kako bi se eliminirala mogućnost netočnih rezultata (mikrostruktura u blizini oštećenja može biti deformirana zbog utjecaja topline, opterećenja, prisutnosti mikropukotina i slično). Svjetlosnim mikroskopom Olympus GX51 analizirana je površina pri povećanjima 200x (Slika 25) i 500x (Slika 26). Prikazana mikrostruktura na (Slika 25, Slika 26) uspoređena je s literaturnim izvorom [18], i sastoji se od:

Slika 25. Mikrostruktura klipa i pripadajuće faze u području unutrašnjosti klipa, 200x

Slika 26. Mikrostruktura klipa i pripadajuće faze u području unutrašnjosti klipa, 500x
