Analiza oštećenja alata za provlačenje aluminija

Master's thesis / Diplomski rad

Hrvoje Leko

Naslov rada na engleskom jeziku: **Fracture analysis of drawing die for aluminium**

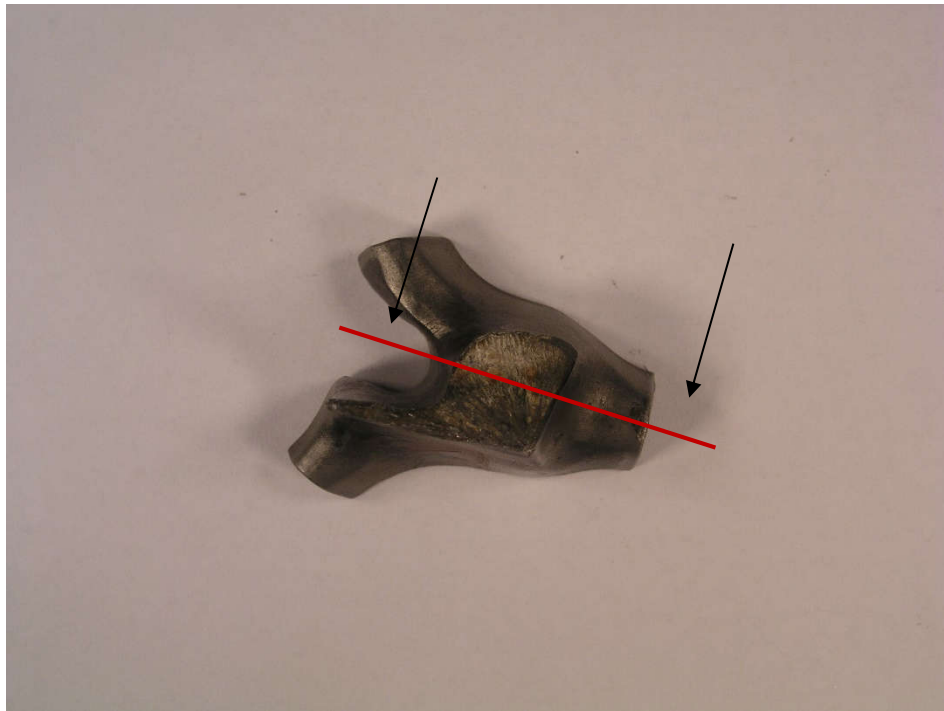
Slika 20. Uzorak 1

Na slici 20 prikazan je uzorak 1 izrezan iz vrha 1 nakon izrezivanja. Crvena linija označava liniju gdje je uzorak prerezan, dok strelice označavaju smjer analize uzorka.

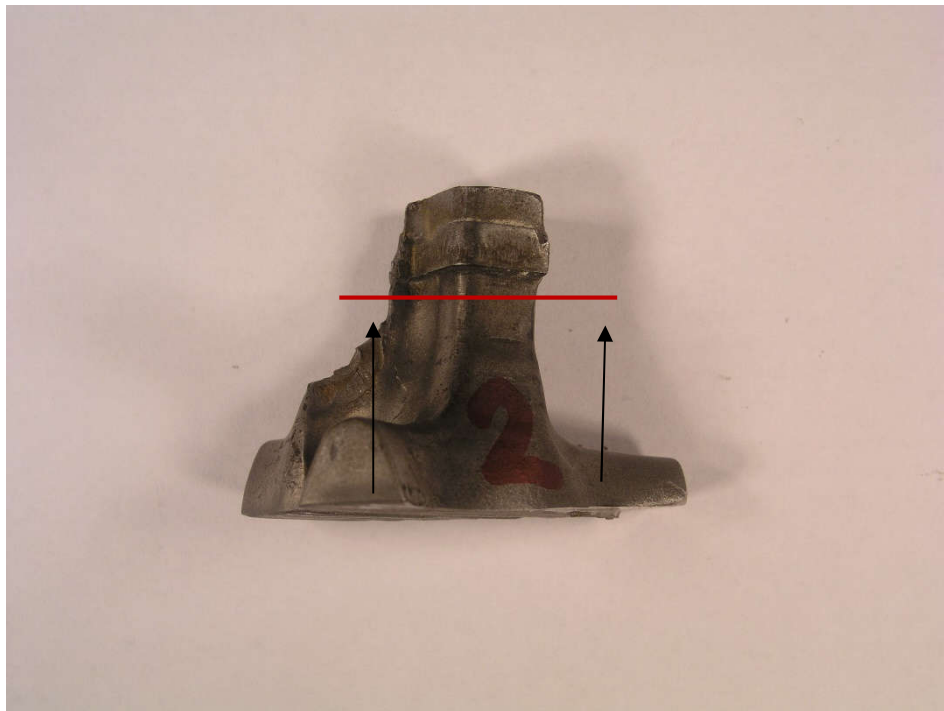
Slika 21. Uzorak 2

Na slikama 21 i 22 prikazan je vrh 2 iz kojega su izrezani uzorci 2 i 3. Kao i u prethodnom primjeru crvena linija označava liniju gdje je uzorak prerezan, dok strelice označavaju smjer analize.

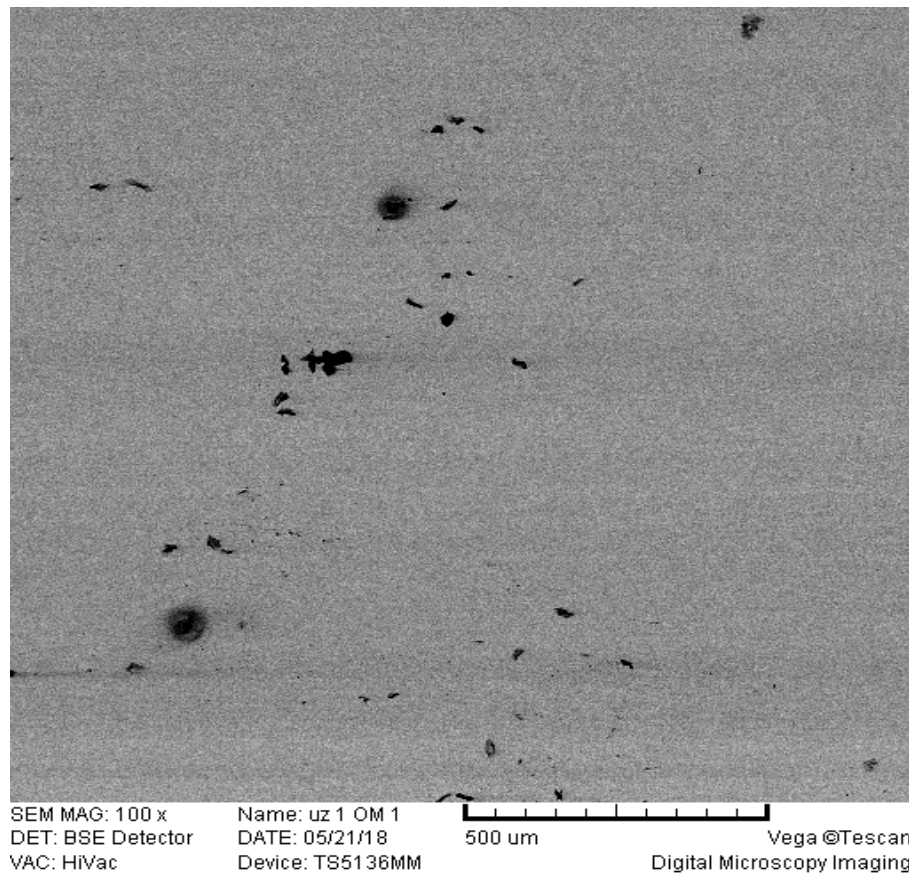
Slika 46. Jezgra uzorka 1, SEM

Korištenjem BSE detektora vidljive crne mrlje koje mogu ukazivati na prisutnost pogrešaka u osnovnom materijalu koje bi mogle dovesti do loma alata. BSE detektor (backscattered electrons) prikazuje razlike u kemijskom sastavu promatranog uzorka. Da bi se utvrdilo je li riječ o takvim greškama potrebno je promotriti taj dio pri drugom povećanju kao i promijeniti detektor koji proizvodi sliku. Na slici 47 prikazan je isti uzorak pri promjeni povećanja i detektora na SE detektor.
