Pokušaj predviđanja kvarova u plinskom sustavu

Master's thesis / Diplomski rad

2018

Naslov rada na engleskom jeziku: **Attempt to predict failures in the gas system**

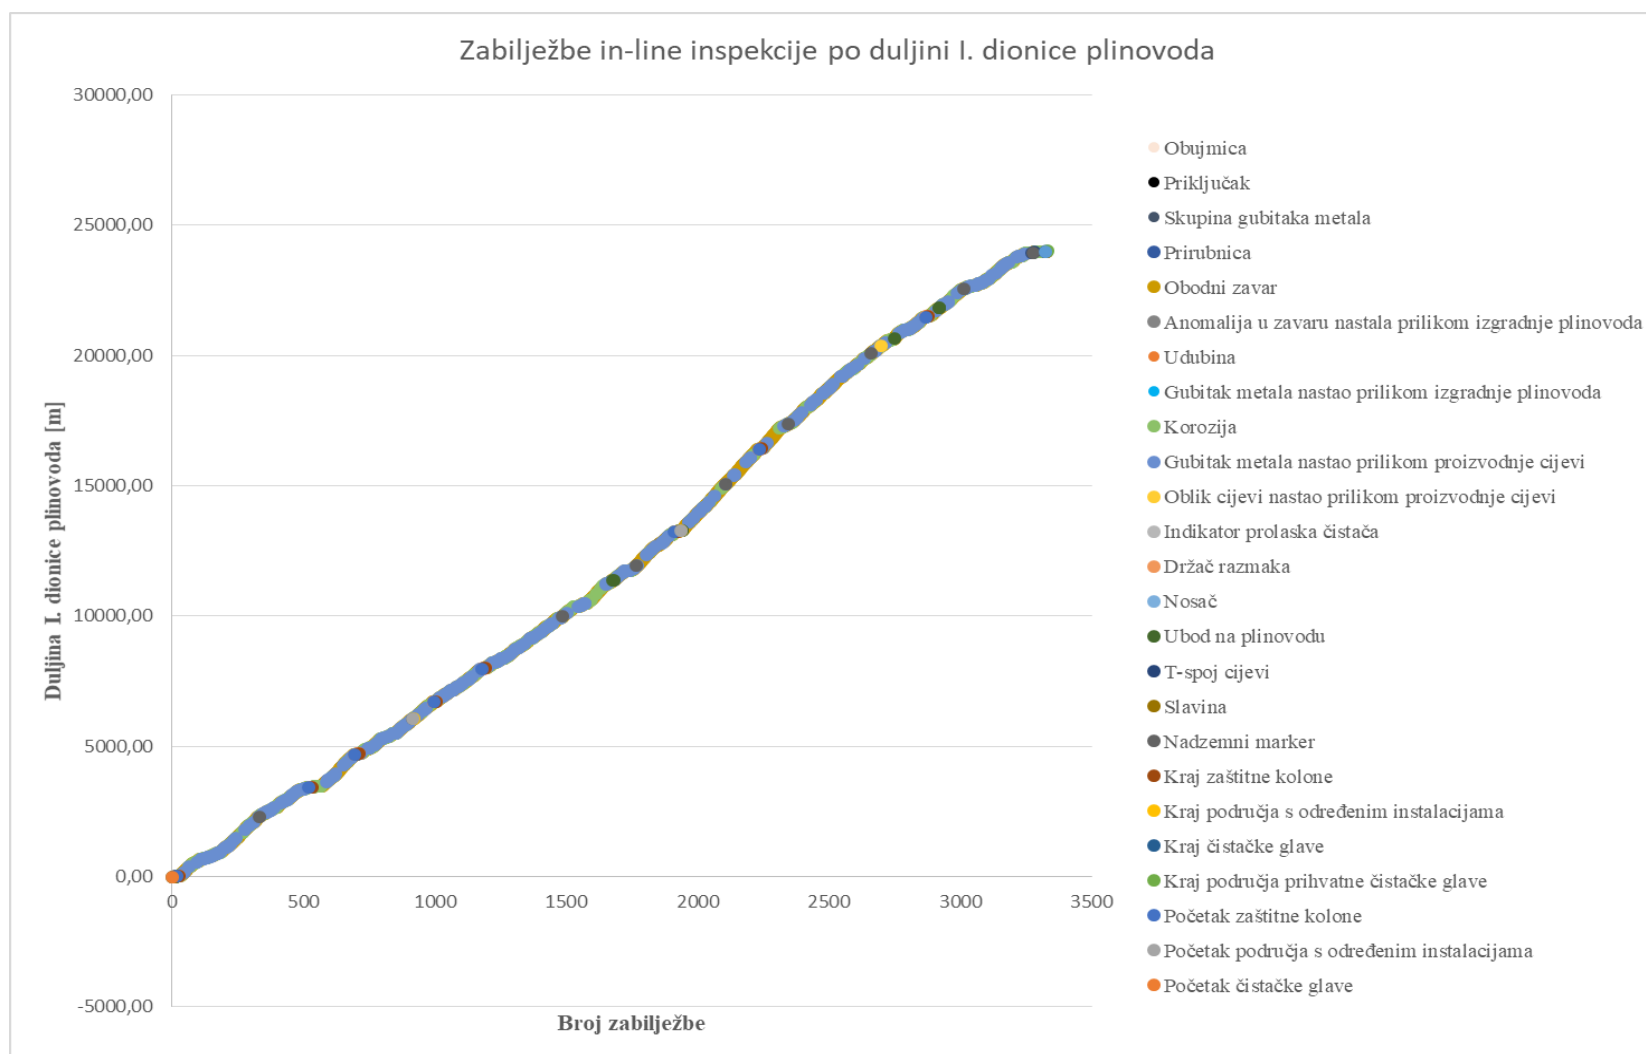
Slika 11. Zabilježbe in-line inspekcije po duljini I. dionice plinovoda, prema podacima iz 2008. godine

Slika 11 prikazuje sve zabilježbe in-line inspekcije po duljini I. dionice plinovoda prema podacima iz 2008. godine. Prolaskom čistača (pig uređaj) bilježe se sve pojave na koje nailazi tijekom kretanja kroz plinovod, poput anomalija, ali i sastavnih dijelova plinovoda. Sastavni dijelovi plinovoda su obujmice, priključci, prirubnice, držači razmaka, nosači cijevi, ubod na plinovodu, T-spoj cijevi, slavine i ostalo. Detektirane anomalije su udubine, skupine gubitaka metala, anomalije na zavaru i gubici metala nastalih prilikom izgradnje plinovoda, gubici metala nastalih prilikom proizvodnje cijevi i korozija. Zbog velikog broja podataka, nejasno je odrediti učestalost zabilježbi po dionici plinovoda, stoga će određene zabilježbe in-line inspekcije biti prikazane pojedinačno te će se utvrditi njihov utjecaj na sigurnost dionice.

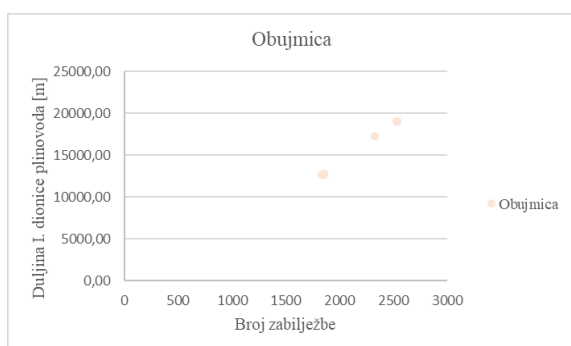
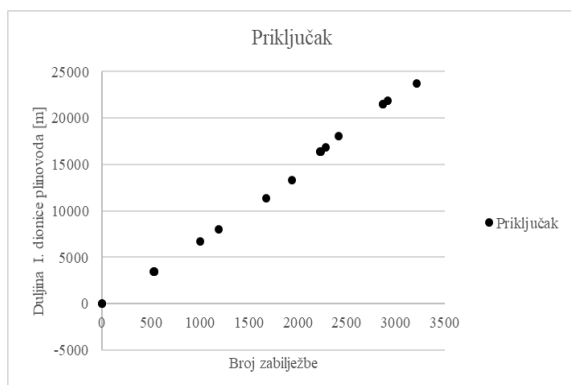
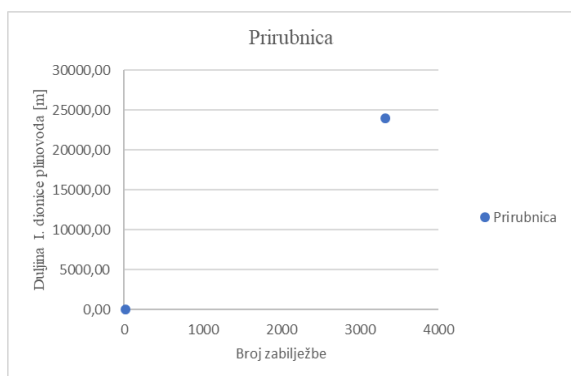
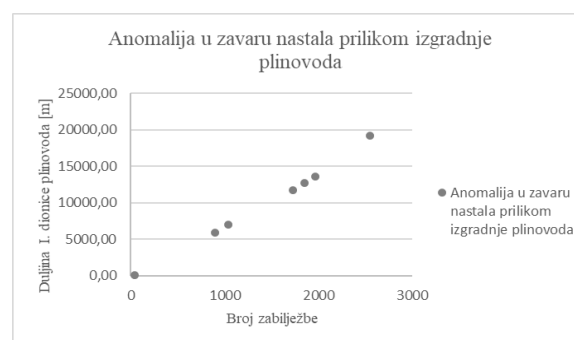
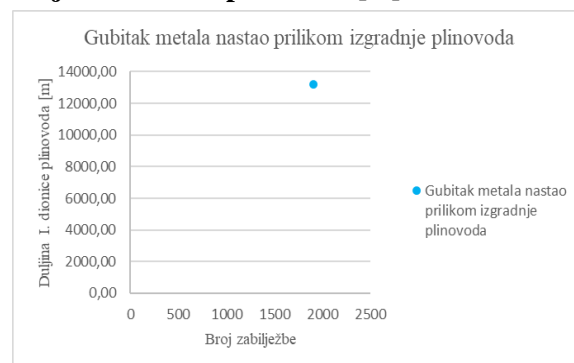
Slike 12 - 16 prikazuju podatke koji nisu relevantni za sigurnost i pouzdanost rada plinovoda. Obujmice prikazane Slikom 12 koriste se za popravak oštećenja plinovoda, te je vidljivo kako na I. dionici plinovoda nije zabilježen značajan broj popravaka. Često tijekom izgradnje plinovoda, odnosno instalacije dijelova i cijevi dolazi do površinskih gubitaka materijala koji su uobičajena pojava i u pravilu ne utječu na neometan rad PTS-a.

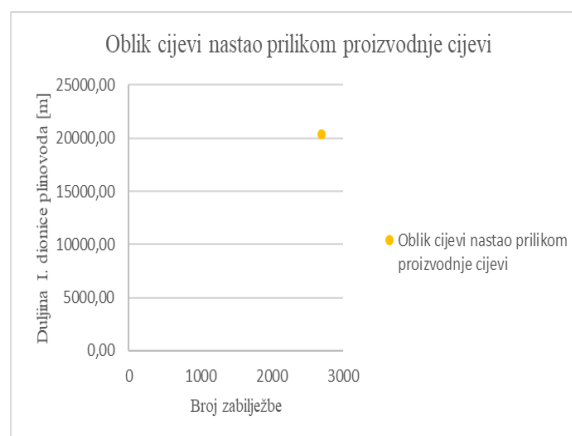
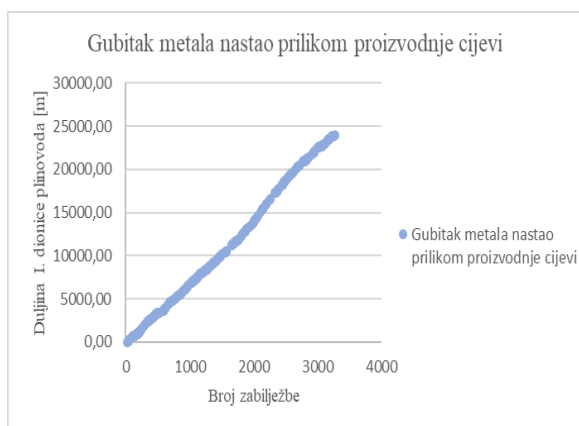
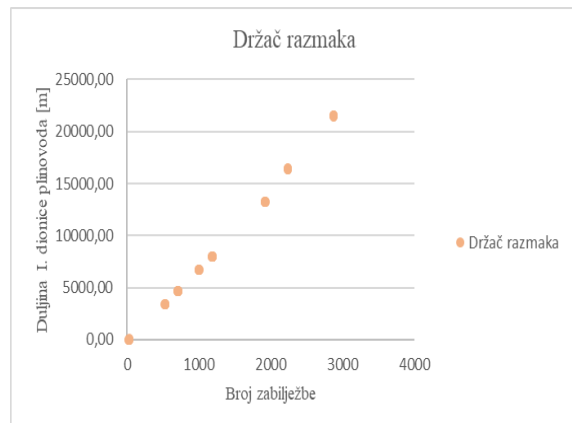
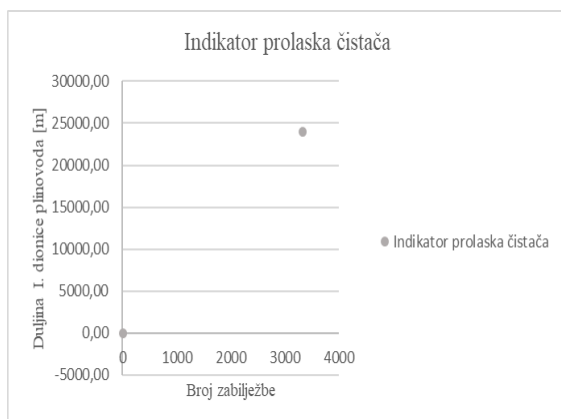
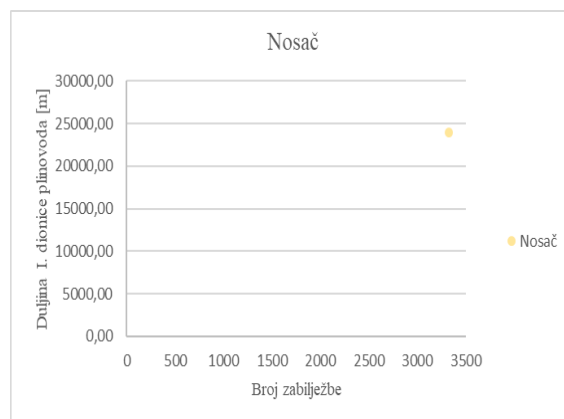
Korozija prikazana na Slici 17 predstavlja anomaliju koja može narušiti sigurnost PTS-a. Korozija je sveprisutna u I. dionici plinovoda, predstavljajući moguću opasnost, obzirom da se porastom korozije smanjuje debljina stijenke i povećava vjerojatnost njezina puknuća. Detaljnije će se obraditi korozija niže u radu. Slike 18 – 22 prikazuju zabilježbe koje se neće detaljno analizirati u nastavku diplomskog rada, obzirom da se na njima prikazuju uobičajeni dijelovi plinovoda (držač razmaka, nosač, itd.), a oblici nastali prilikom proizvodnje cijevi ne utječu na njezinu sigurnost.

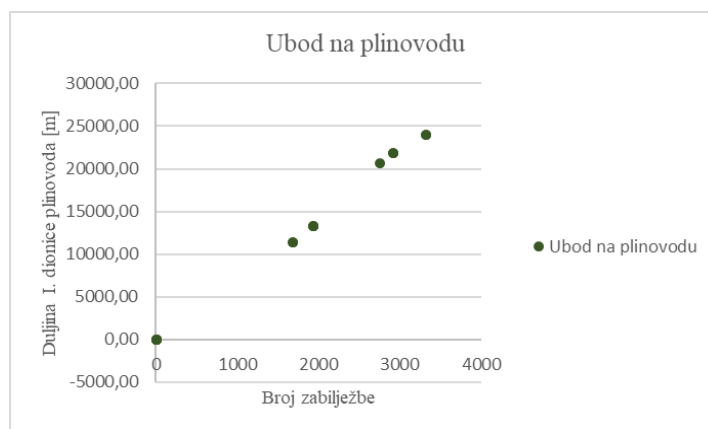
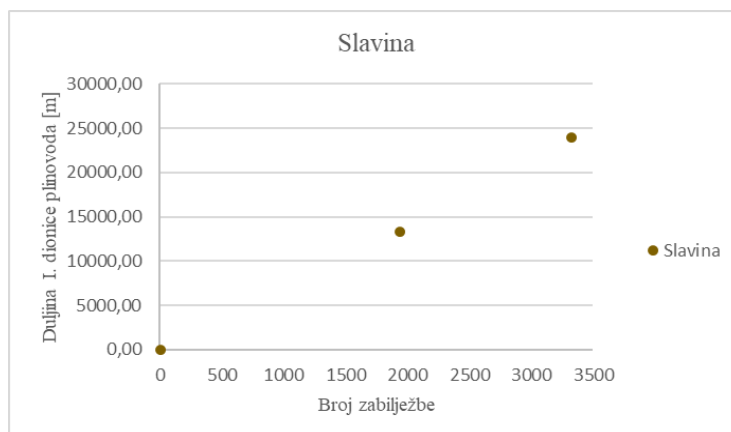
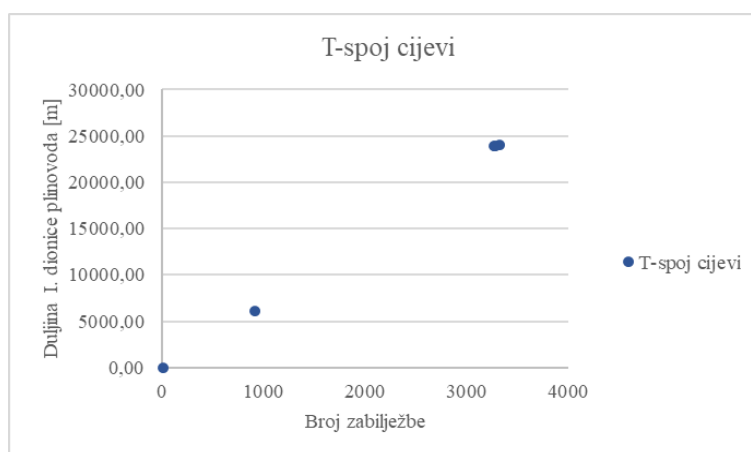
Na Slikama 23. – 25. prikazane su preostale zabilježbe in-line inspekcije i potvrđuje se prednost snimanja plinovoda navedenom tehnologijom, odnosno mogućnost snimanja velikog broja i vrsti podataka, s točno određenim pozicijama na plinovodu.
