Pokušaj predviđanja kvarova u plinskom sustavu

Master's thesis / Diplomski rad

2018

Naslov rada na engleskom jeziku: **Attempt to predict failures in the gas system**

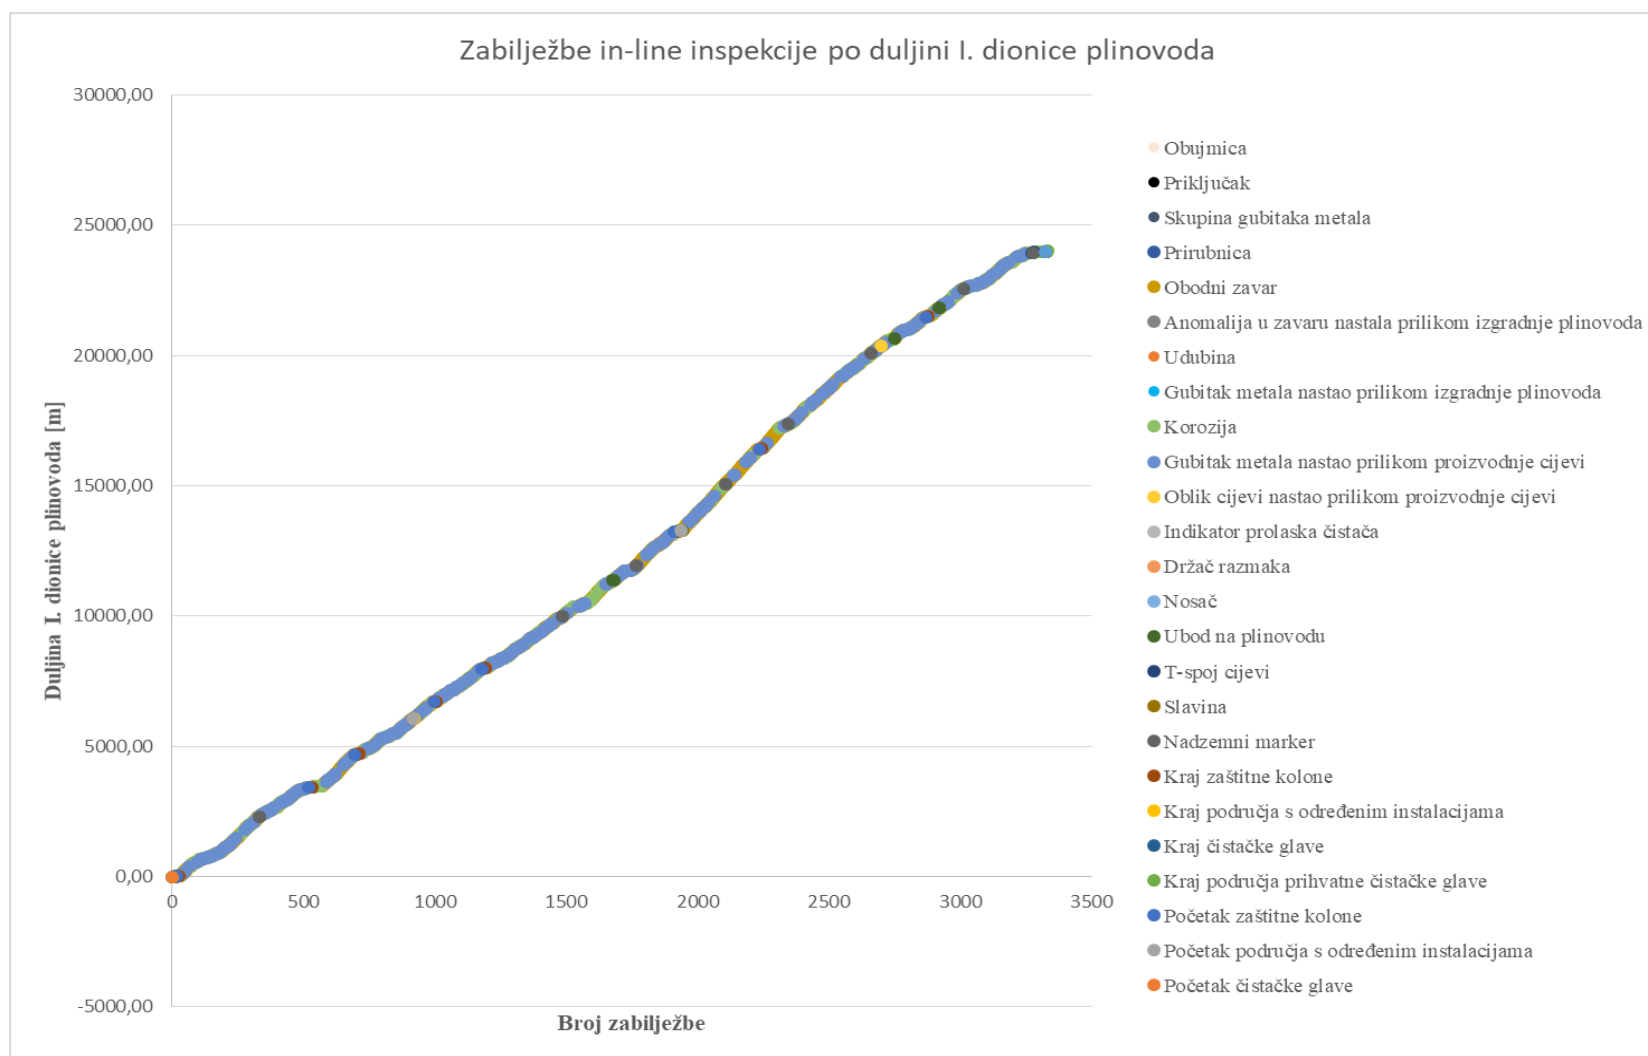
Slika 11. Zabilježbe in-line inspekcije po duljini I. dionice plinovoda, prema podacima iz 2008. godine

Slika 11 prikazuje sve zabilježbe in-line inspekcije po duljini I. dionice plinovoda prema podacima iz 2008. godine. Prolaskom čistača (pig uređaj) bilježe se sve pojave na koje nailazi tijekom kretanja kroz plinovod, poput anomalija, ali i sastavnih dijelova plinovoda. Sastavni dijelovi plinovoda su obujmice, priključci, prirubnice, držači razmaka, nosači cijevi, ubod na plinovodu, T-spoj cijevi, slavine i ostalo. Detektirane anomalije su udubine, skupine gubitaka metala, anomalije na zavaru i gubici metala nastalih prilikom izgradnje plinovoda, gubici metala nastalih prilikom proizvodnje cijevi i korozija. Zbog velikog broja podataka, nejasno je odrediti učestalost zabilježbi po dionici plinovoda, stoga će određene zabilježbe in-line inspekcije biti prikazane pojedinačno te će se utvrditi njihov utjecaj na sigurnost dionice.
