Pokušaj predviđanja kvarova u plinskom sustavu

Master's thesis / Diplomski rad

2018

Attempt to predict failures in the gas system

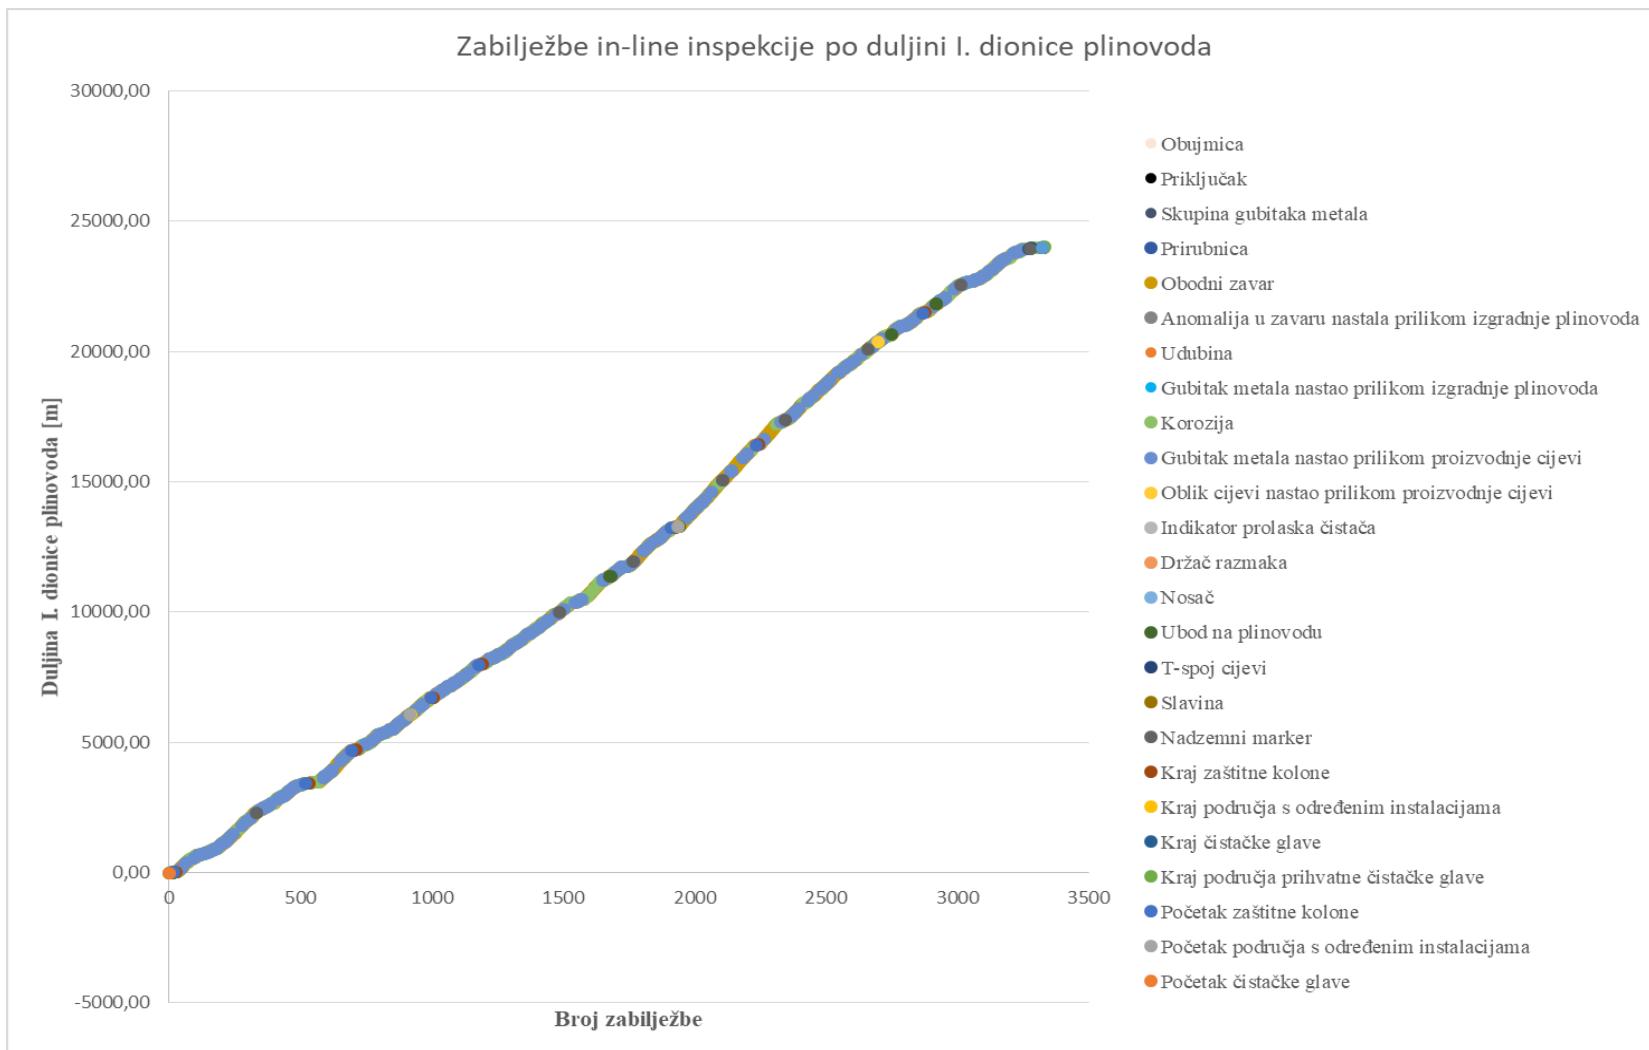
Slika 11. Zabilježbe in-line inspekcije po duljini I. dionice plinovoda, prema podacima iz 2008. godine

Slika 11 prikazuje sve zabilježbe in-line inspekcije po duljini I. dionice plinovoda prema podacima iz 2008. godine. Prolaskom čistača (pig uređaj) bilježe se sve pojave na koje nailazi tijekom kretanja kroz plinovod, poput anomalija, ali i sastavnih dijelova plinovoda. Sastavni dijelovi plinovoda su obujmice, priključci, prirubnice, držači razmaka, nosači cijevi, ubod na plinovodu, T-spoj cijevi, slavine i ostalo. Detektirane anomalije su udubine, skupine gubitaka metala, anomalije na zavaru i gubici metala nastalih prilikom izgradnje plinovoda, gubici metala nastalih prilikom proizvodnje cijevi i korozija. Zbog velikog broja podataka, nejasno je odrediti učestalost zabilježbi po dionici plinovoda, stoga će određene zabilježbe in-line inspekcije biti prikazane pojedinačno te će se utvrditi njihov utjecaj na sigurnost dionice.

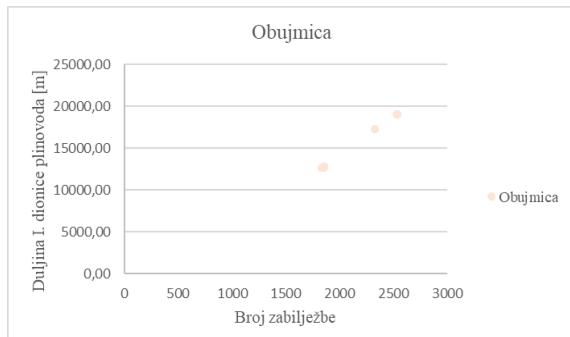
Slika 12. Broj zabilježbi obujmica po duljini I. dionice plinovoda [m]

Slike 12 - 16 prikazuju podatke koji nisu relevantni za sigurnost i pouzdanost rada plinovoda. Obujmice prikazane Slikom 12 koriste se za popravak oštećenja plinovoda, te je vidljivo kako na I. dionici plinovoda nije zabilježen značajan broj popravaka. Često tijekom izgradnje plinovoda, odnosno instalacije dijelova i cijevi dolazi do površinskih gubitaka materijala koji su uobičajena pojava i u pravilu ne utječu na neometan rad PTS-a.
