# Trošenje koljenastog vratila motora s unutarnjim izgaranjem

# DIPLOMSKI RAD

**Daniel Ljubić**

Naslov rada na engleskom jeziku: **Wear of internal combustion engine crankshaft**

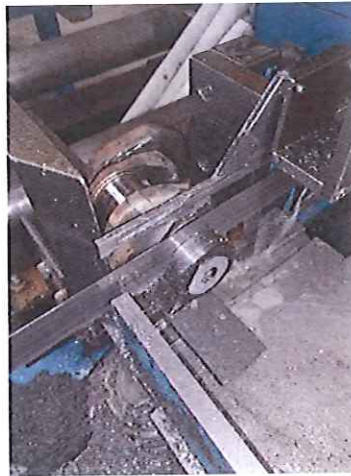
Prije analize mikrostrukture uzoraka, navedeni uzorak je trebalo odrezati s postojećeg koljenastog vratila. Uzorak koljenastog vratila prikazan na slici 19. izrezan je na tračnoj pili u prostoru tvrtke Monter-Strojarske montaže d.d.

**Slika 19. Rezanje uzorka koljenastog vratila za analizu mikrostrukture**

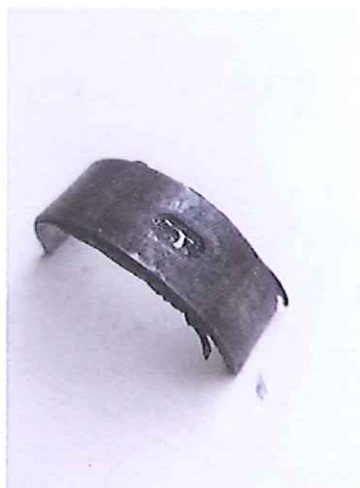
**Slika 28. Prikaz otvora na podnožju ležaja koje služi za podmazivanje rotacijskih dijelova u radu motora**

Kod letećeg ležaja sa donje strane na slici 28. vidi se otvor koji služi za dotok ulja kroz kanal u klipnjači tlačnog ventila.

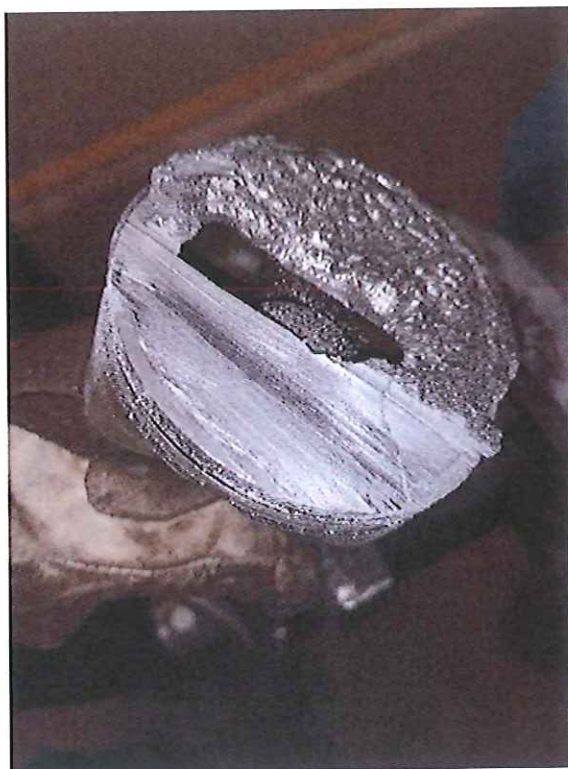
Slika 37. Mjesto rezanja na klipu za analizu mikrostrukture

Na slici 37. prikazan je klip s kojeg je navedenim postupkom uzet komadić uzorka za mjerenje, dok na slici 38. je prikazan odrezani dio s glave klipa spreman za mjerenje.

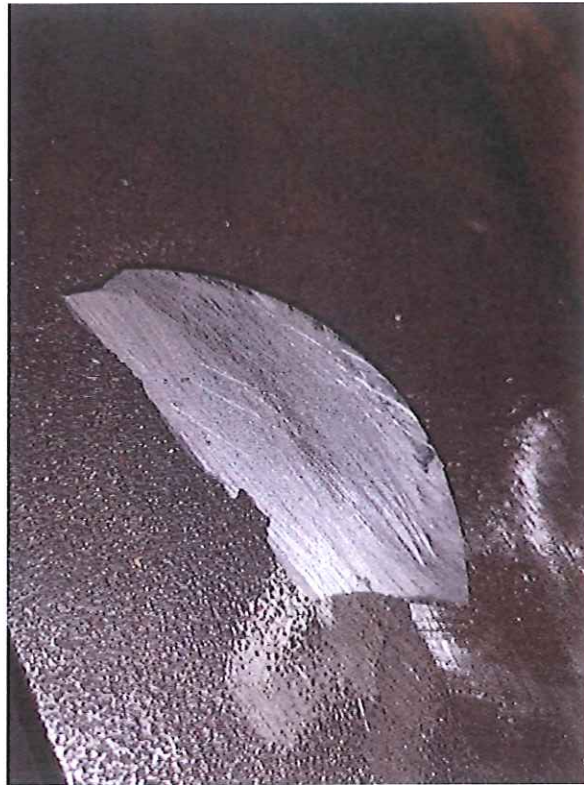
**Slika 38. Uzorak odrezan s klipa**
