# Napetosna korozija Cr-Ni čelika u području zavarenih spojeva

**Master's thesis / Diplomski rad**

*Degree Grantor / Ustanova koja je dodijelila akademski / stručni stupanj:* **University of Zagreb, Faculty of Mechanical Engineering and Naval Architecture / Sveučilište u Zagrebu, Fakultet strojarstva i brodogradnje**

Marko Horvat

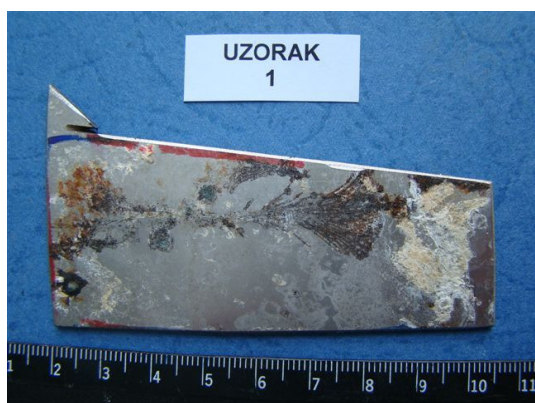
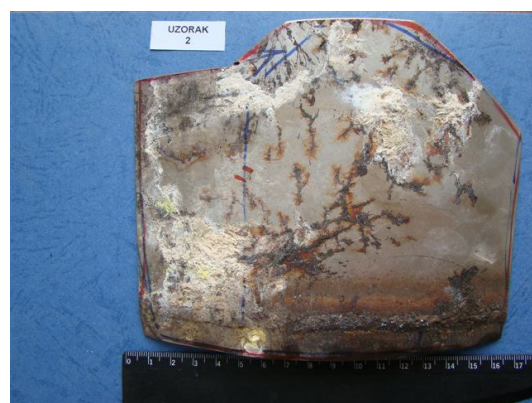
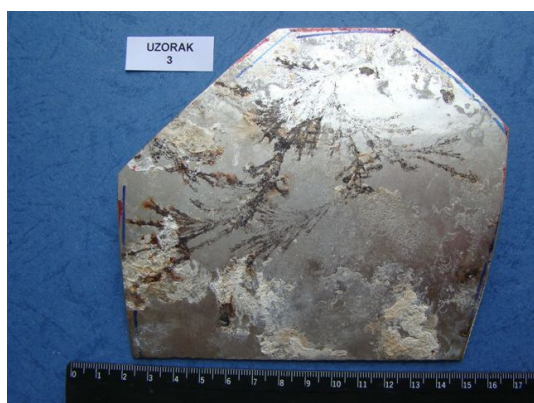
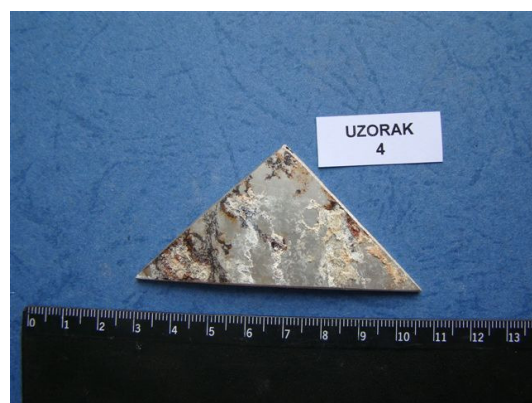
**Slika 60: Priprikladni uzorci za daljnju analizu – kotao za dogrijavanje vode (pekara)**

Na tako pripremljenim ispitnim uzorcima provedena su stereomikroskopska ispitivanja te su utvrđene brojne vrlo razgranate pukotine po cijeloj površini uzoraka prekrivene s korozivskim produktima. Slikom 61 i 62 prikazani su karakteristični detalji snimljeni na uzorcima 1 i 3.

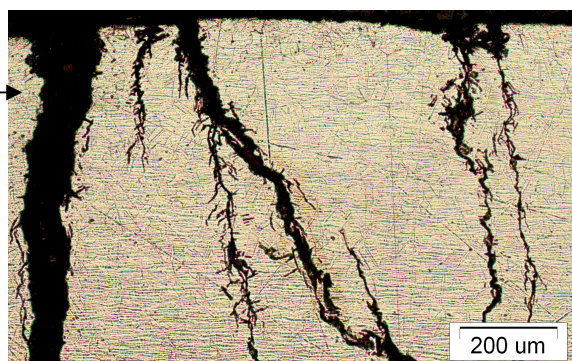
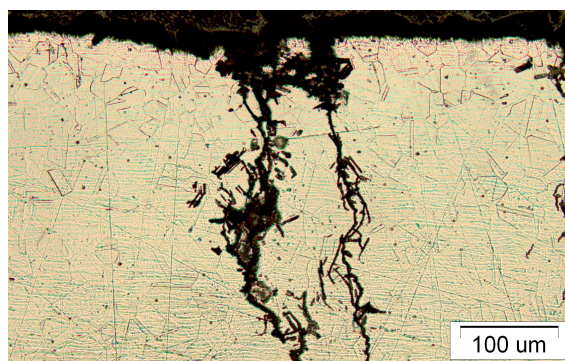
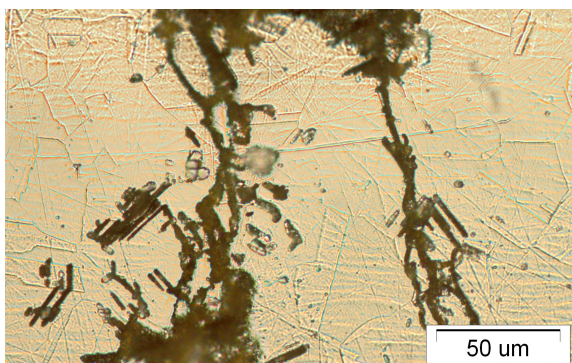
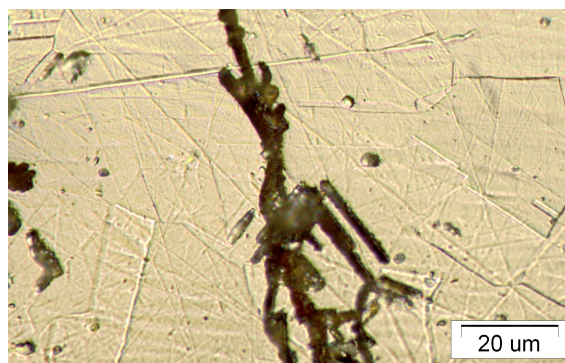
U sklopu analize oštećenja također je izvršena priprema i snimanje uzoraka na optičkom mikroskopu. Slike od 72 do 75 prikazuju rezultate ovog ispitivanja gdje je moguće vidjeti austenitnu mikrostrukturu materijala kao i razgranate transkristalne pukotine na površini te u samom presjeku materijala.

**Slika 73: Transkristalne pukotine u poprečnom presjeku materijala uz različita uvećanja snimljene optičkim mikroskopom Olympus GX51 (materijal AISI 304; Uzorak 4)**

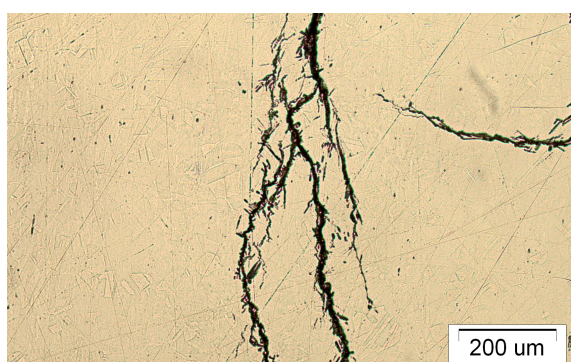
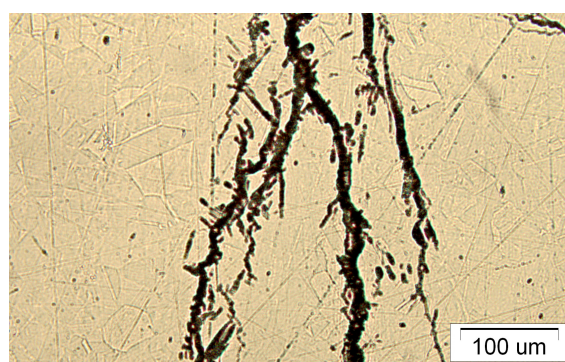
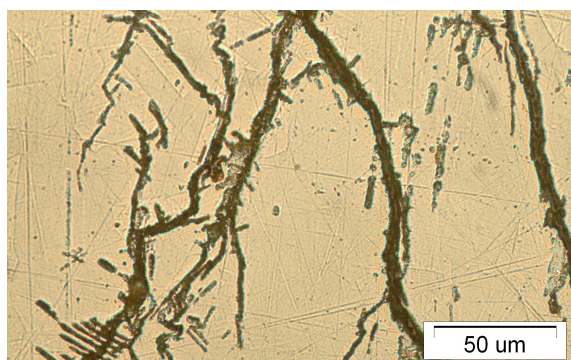
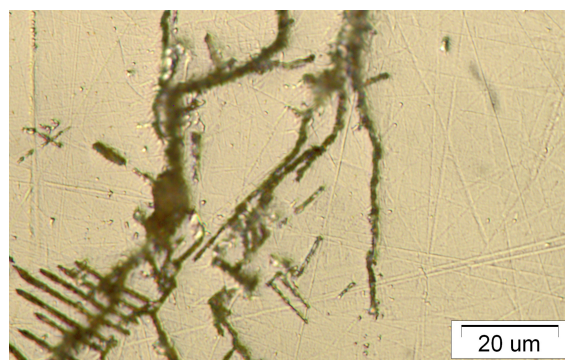
**Slika 75: Transkristalne pukotine na površini materijala uz različita uvećanja snimljene optičkim mikroskopom Olympus GX51 (materijal AISI 304; Uzorak 4)**

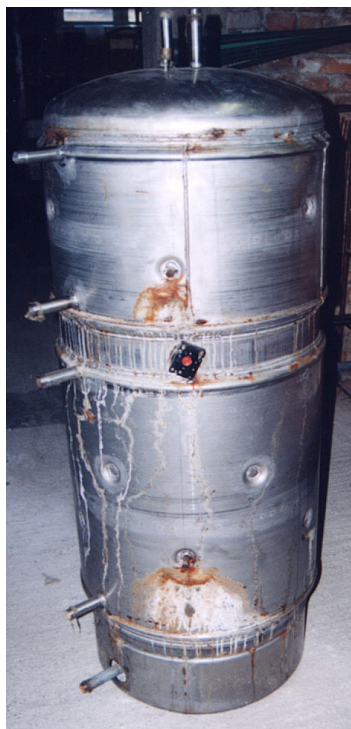
Plast kotla izrađen je od austenitnog nehrđajućeg čelika, a nakon samo nekoliko mjeseci došlo je do propuštanja spremnika, slika 76. U kotlu se dogrijava voda na temperaturu višu od 60 °C.

Slika 76: Kotao za dogrijavanje vode u sustavu solarnog grijanja (materijal izrade - AISI 304)

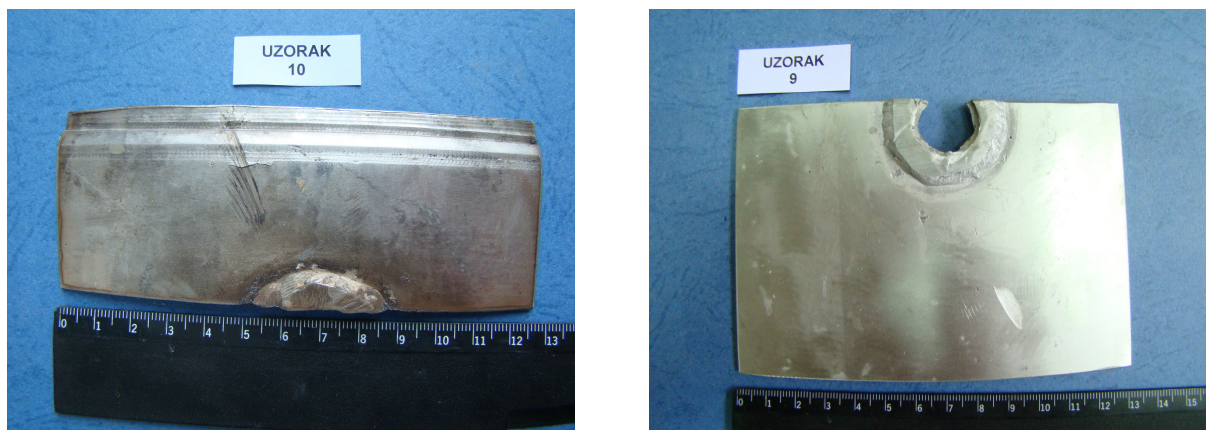
Ispitivanja pojave napetosne korozije kotla za dogrijavanje vode u sustavu solarnog grijanja provedena su na dva uzorka (uzorak 9 i 10), slika 77.

Slika 77: Ispitni uzorci kotla za dogrijavanje vode u sustavu solarnog grijanja nakon rezanja (lijevo, neočišćena površina) i nakon kemijskog čišćenja (desno)

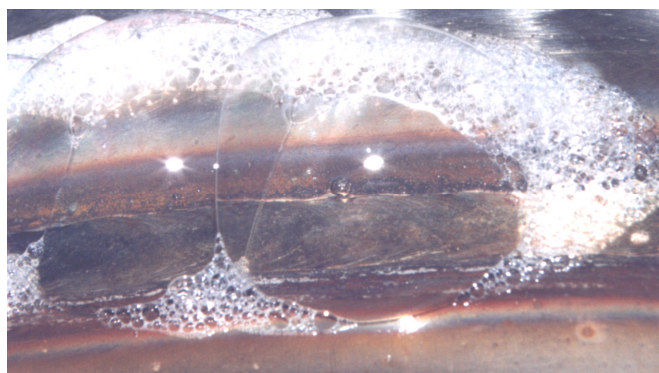
Utvrđeno je da je kotao izrađen iz legure AISI 304 (EN 1.4301), a tehnologija izrade kotla gotovo je identična prethodnom primjeru: hladno oblikovanje elemenata kotla i primjena TIG postupak zavarivanja. Zavareni spojevi nisu naknadno bili očišćeni kemijskim ili mehaničkim postupcima. Slika 78 prikazuje propuštanje kotla u zoni zavarenog spoja (snimka je izrađena u sklopu prve analize korozijskog oštećenja kotla za dogrijavanje vode u sustavu solarnog grijanja u Laboratoriju za zaštitu materijala).

**Slika 78: Detalj korozijskog oštećenja – propuštanja kotla za dogrijavanje vode u sustavu solarnog grijanja u zoni zavarenog spoja (materijal AISI 304)**

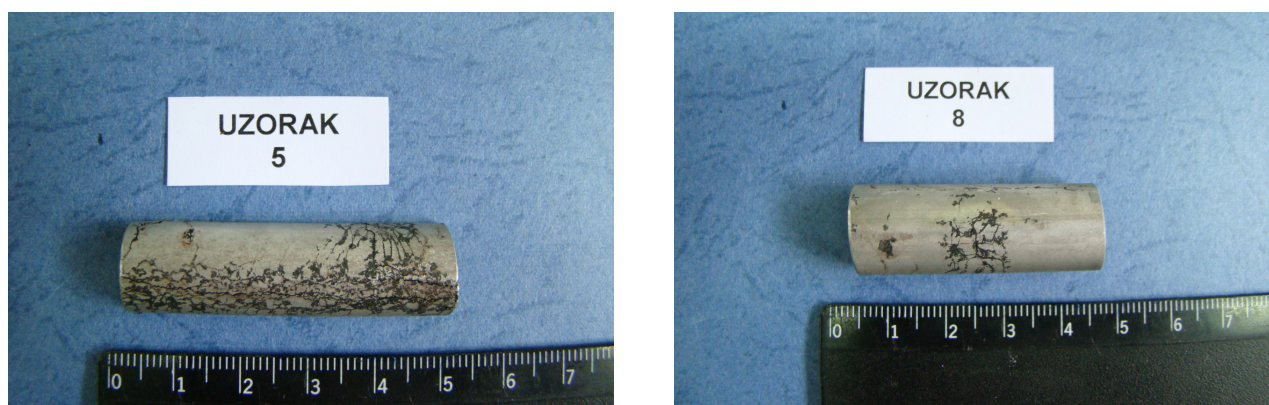
U svega nekoliko tjedana eksploatacije oštećene su zaštitne cijevi grijača električnih bojlera koji su korišteni za zagrijavanje vode u domaćinstvu, a bili su izrađeni od austenitnog nehrđajućeg čelika kvalitete AISI 316 Ti. Slika 84 prikazuje zaštitnu cijev grijača (Serije I), iz koje su za daljnju analizu izrezani ispitni uzorci, slika 85.

Slika 85: Izrezani uzorci predviđeni za daljnju analizu - zaštitna cijev grijača (Serija I) ; materijal AISI 316Ti

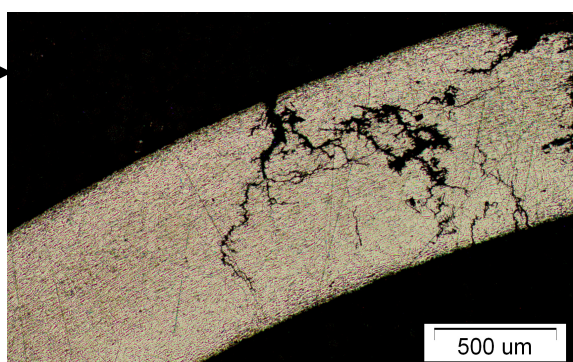
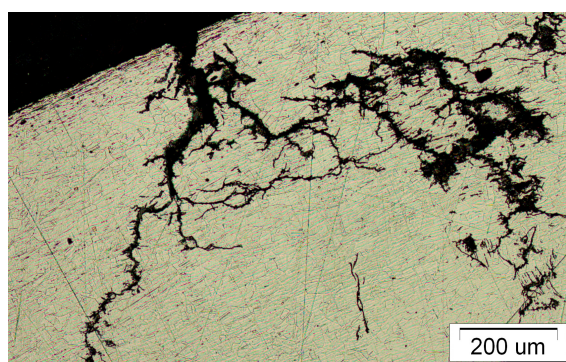
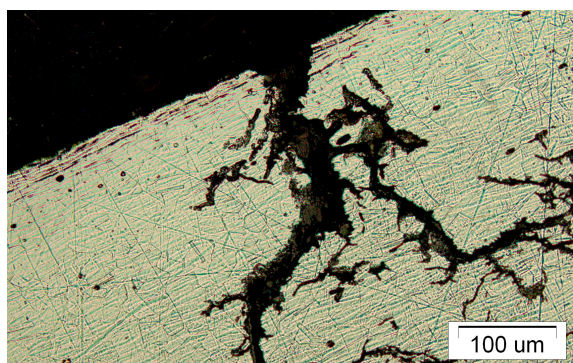
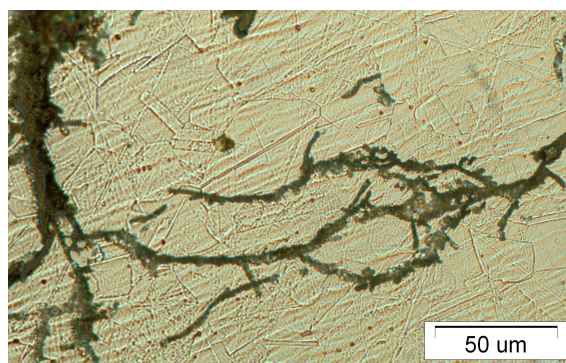
Mikrostrukturna ispitivanja potvrdila su postojanje brojne i razgranate mreže pukotina nastalih korozivskim procesima napetosne korozije te je njima utvrđen transkristalni karakter propagacije, slike 93 i 94.

**Slika 94: Prikaz mikrostrukture i transkristalnih pukotina u poprečnom presjeku zaštitne cijevi grijača uz različita uvećanja; materijal AISI 316Ti – Uzorak 8 (snimljeno optičkim mikroskopom Olympus GX51)**

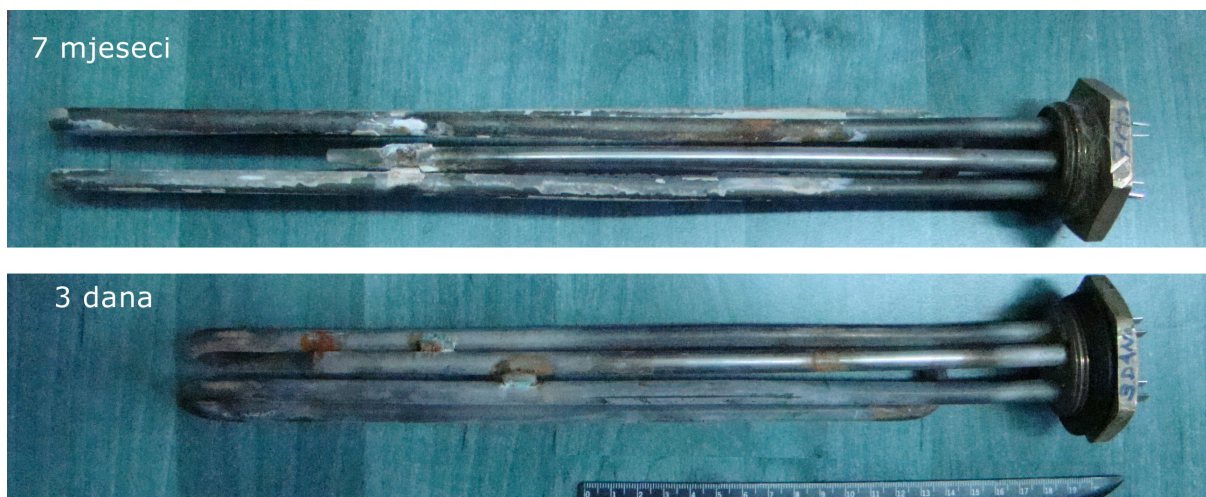
Promatrani uzorci zaštitnih cijevi grijača serije 2 podijeljeni su u dvije skupine. Uzorak 14 predstavlja grijač sa vremenom eksploatacije od 3 dana, a uzorak 15 s vremenom eksploatacije 7 mjeseci. Grijači su prikazani slikom 95, a iz njih izrezani ispitni uzroci dani su na slici 96.

Slika 95: Zaštitna cijev grijača (Serije II); materijal AISI 304

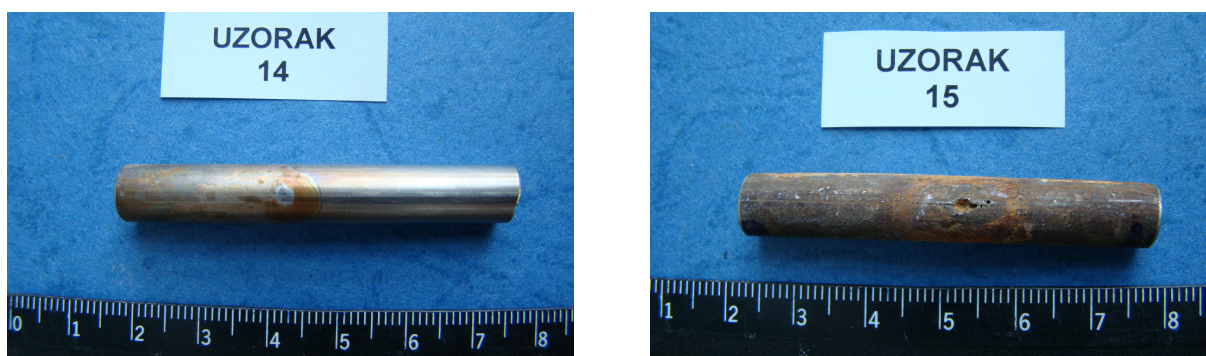
Slika 96: Odabrani uzorci za daljnju analizu korozivski procesa zaštitnih cijevi grijača (Serije II) materijal AISI 304

Materijal izrade zaštitnih cijevi grijača (Serije II) je austenitni nehrđajući čelik AISI 304 (EN 1.4301), a bili su korišteni za dogrijavanje vode u kućnom solarnom toplovodnom sustavu. Analizom vode utvrđeno je da u njoj ima oko 130 mg/l klorida. Stereomikroskopskim i SEM ispitivanjima, slike 97 do 99, utvrđeno je da do pojave korozivskih oštećenja dolazi dominantno u području šavnog zavarenog spoja i da nastala oštećenja imaju karakter rupičaste (jamičaste) korozije te da se iz tih korozivskih žarišta šire pukotine.

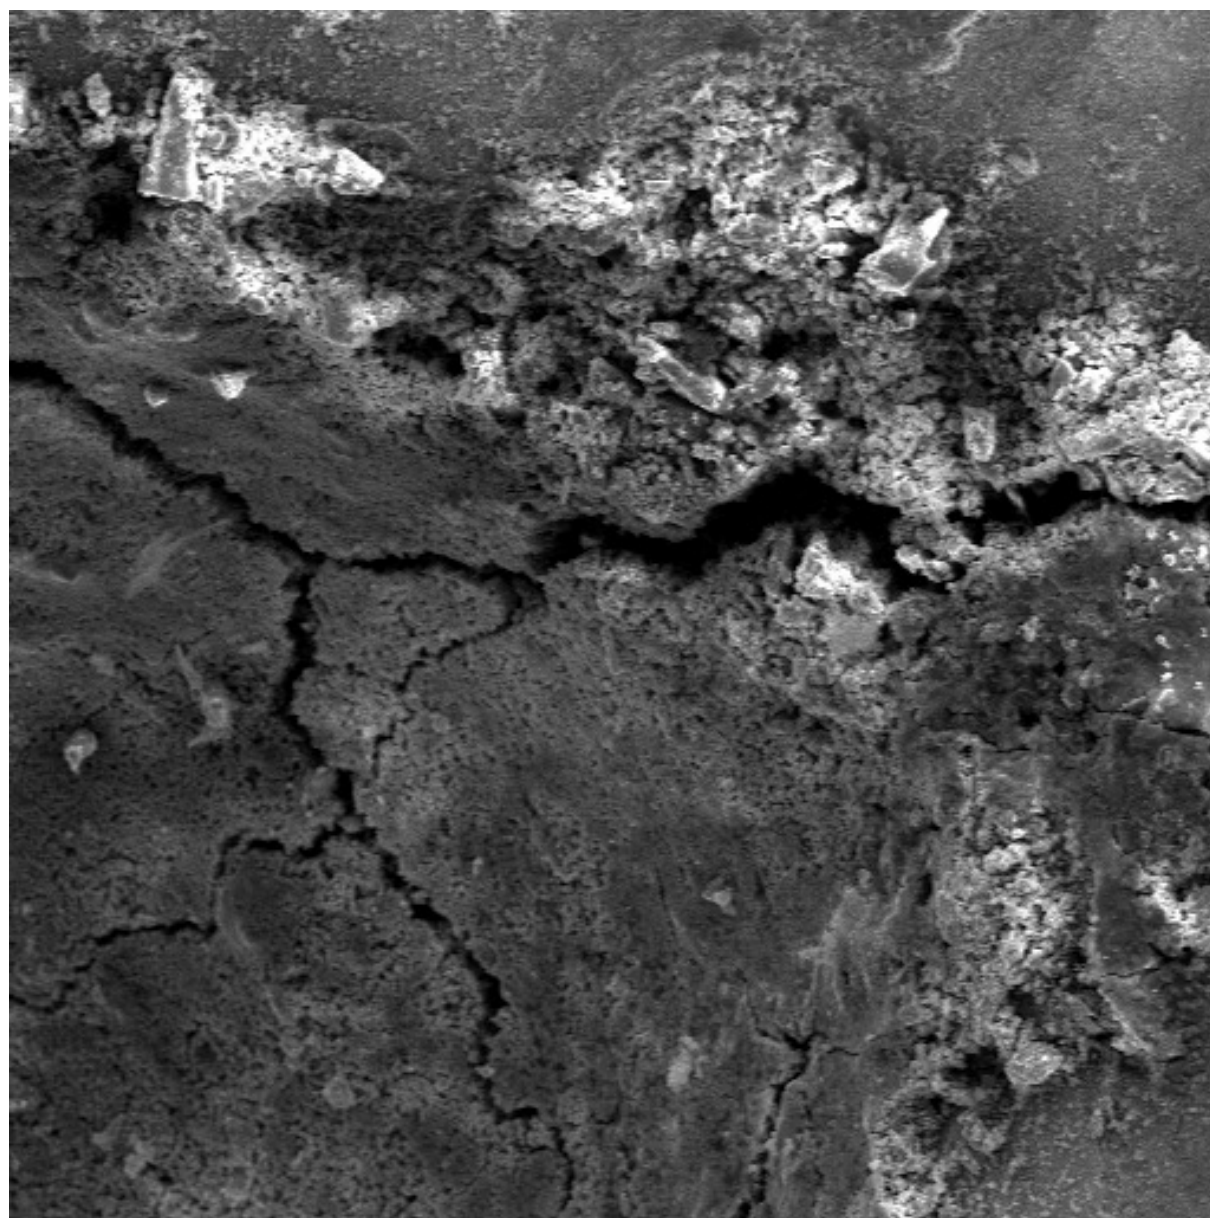
**Slika 101: SEM snimak korozijskog oštećenja jamičastom i napetosnom korozijom – Uzorak 15; materijal AISI 304**

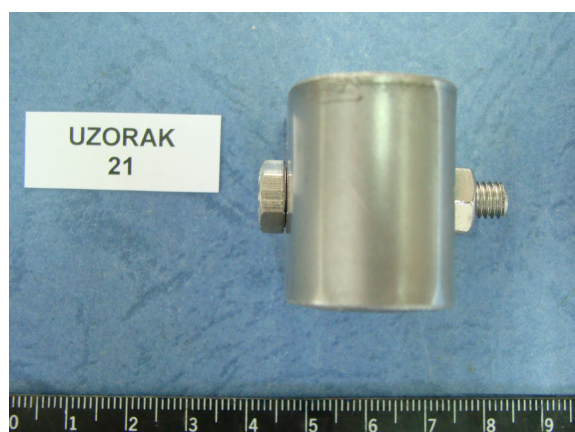
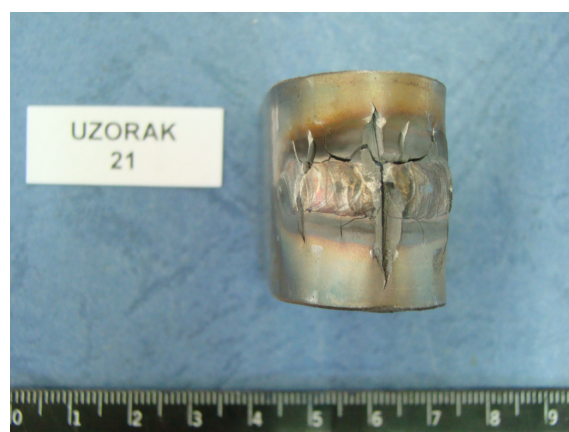
**Slika 106: Uzorci 21 – prije ispitivanja - martenzitni nehrđajući čelik kvalitete AISI 420 (uzorak s navarom (desno) – pukotine nastale uslijed zavarivanja)**

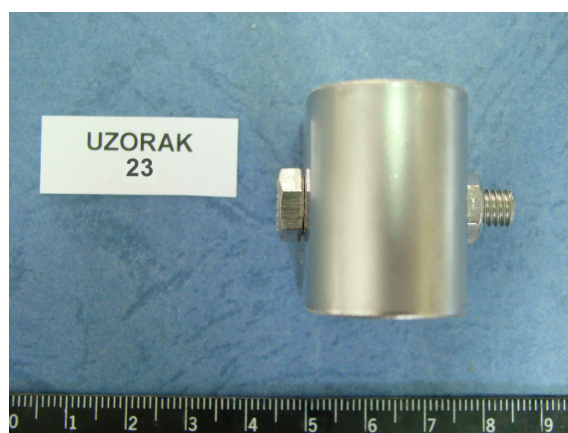
**Slika 108: Uzorak 23 - prije ispitivanja - legura na bazi nikla - Inconel 600**

Ispitni uzorci od nikal legura (uzorci 23 i 24) izrađeni su iz materijala debljine 1mm te su provedena ispitivanja samo na ispitnim uzorcima bez navara. Eksperimentalno izvođenje ubrzanog procesa pojave i propagacije napetosne korozije, kao i korištenu aparaturu koju propisuje norma, prikazuje slika 110.

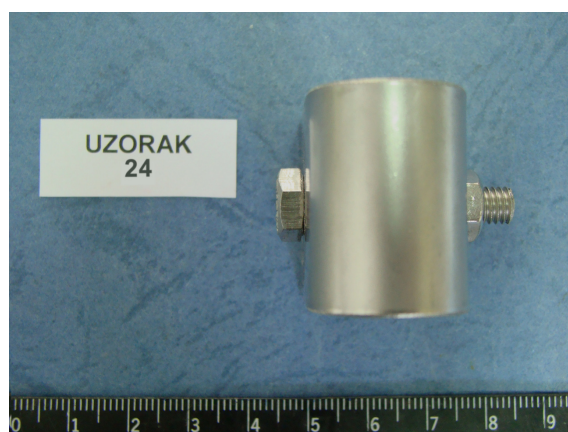
**Slika 109: Uzorak 24 - prije ispitivanja - legura na bazi nikla - Incoloy 800H**

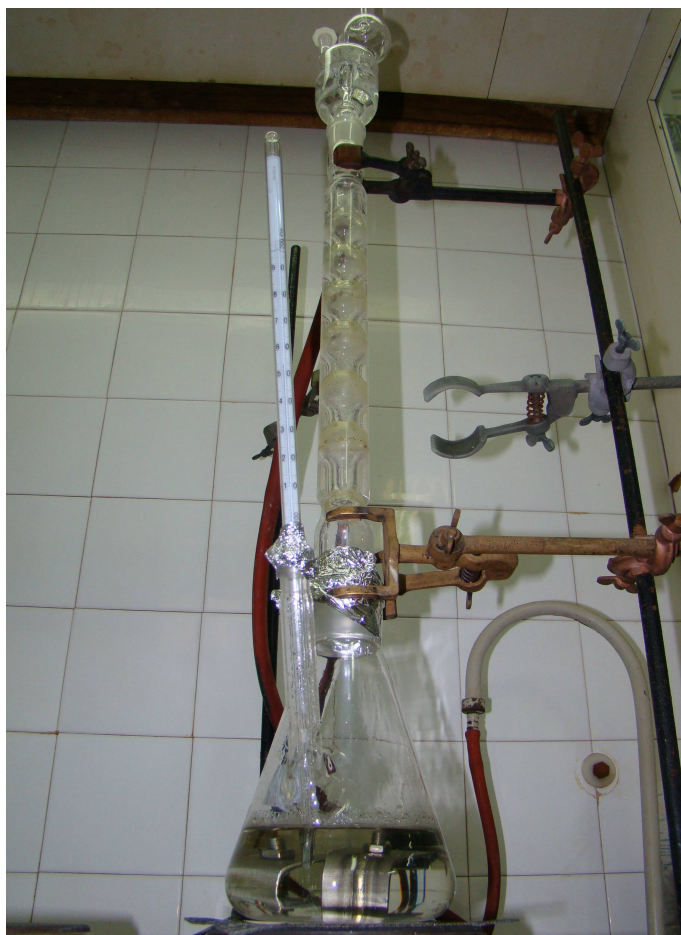
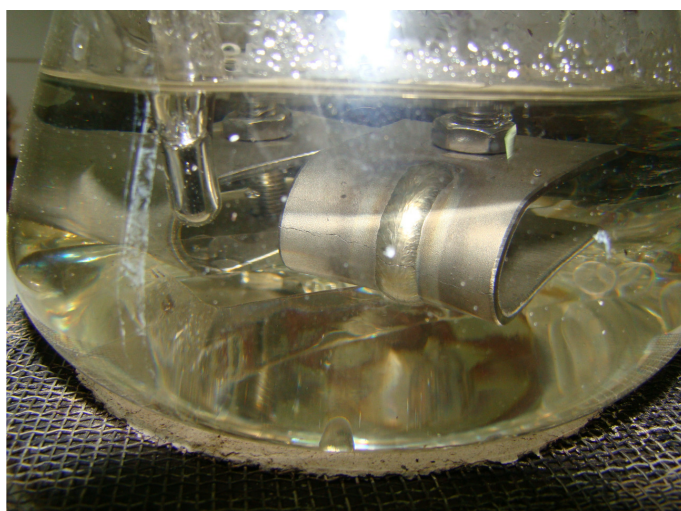
**Slika 110: Ispitivanja osjetljivosti korozivski postojanih materijala prema napetostnoj koroziji**

- a) Ispitna aparatura sukladno normi ASTM G36-94  
b) Ispitni uzorak u 45% otopini  $\text{MgCl}_2 \times 6\text{H}_2\text{O}$  pri temperaturi od 155 °C; vrijeme ispitivanja 20h

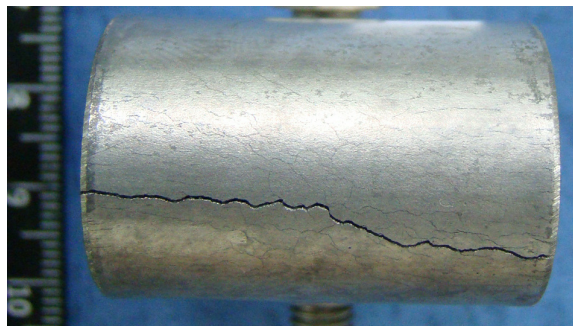
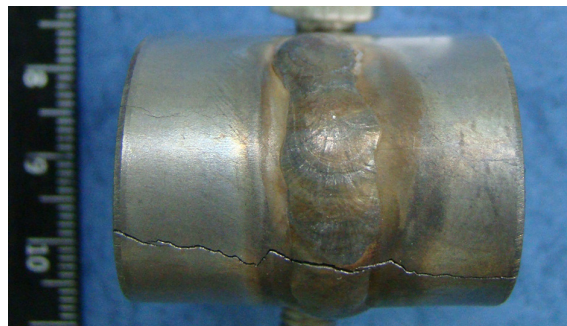
Slika 111: Uzorci 20 – austenitni Cr-Ni čelik kvalitete AISI 304 – osnovni materijal (lijevo) i navar (desno)

Već samim vizualnim pregledom utvrđeno je postojanje brojnih pukotina na lokalitetima najvećeg naprežanja na ispitnim uzorcima od austenitnog i dupleks čelika, dok su uzorci od legure nikla pokazali visoku razinu otpornosti na pojavu SCC-a, a kod uzorka od martenzitnog čelika dominantno je bila izražena opća korozijska neotpornost na korištenu otopinu magnezijevog klorida. U svrhu detaljnije analize provedena su i stereomikroskopska ispitivanja.

Očekivano, vrlo malu otpornost na napetosnu koroziju u danim uvjetima pokazao je austenitni nehrđajući čelik kvalitete AISI 304. Na ispitnom uzorku bez navara, uočene su brojne i vrlo razgranate pukotine uz najizraženiju pukotinu u zoni najvećeg naprežanja. Isto tako, i na uzorku s navarom dominantna je pukotina u zoni najvećeg naprežanja, a pojavila se u metalu zavara, ZUT-u kao i u osnovnom materijalu. Na oba uzorka nakon 20 sati ispitivanja utvrđena je kasna faza propagacije pukotina izazvanih napetosnom korozijom što i potvrđuje širenje pukotina duž cijelog poprečnog presjeka. Stereomikroskopsko ispitivanje uzoraka izrađenih od austenitnog nehrđajućeg čelika pokazuju slike od 116 do 119.

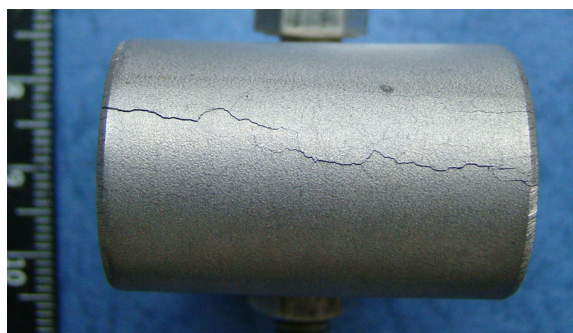
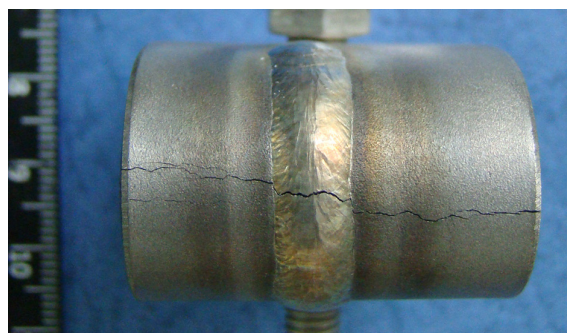
Slika 112: Uzorci 22 – dupleks Cr-Ni čelik kvalitete AISI 2304 – osnovni materijal (lijevo) i navar (desno)

Nakon 20 sati ispitivanja i uzorci izrađeni iz dupleks nehrđajućeg čelika također su stradali uslijed korozijskog procesa napetosne korozije. Slično kao i na uzorku izrađenom od austenitnog nehrđajućeg čelika, na uzorku bez navara uočena je velika razgranatost pukotina uz glavnu pukotinu u zoni najvećeg naprazanja. Ipak, u odnosu na austenitni nehrđajući čelik, gustoća pukotina je manja. Na uzorku sa navarom, pukotine su se širile okomito na smjer orijentacije navara, kako u metalu zavara tako i u ZUT-u te u osnovnom materijalu. Uočene su i pukotine uz sam navar po cijeloj njegovoj dužini.

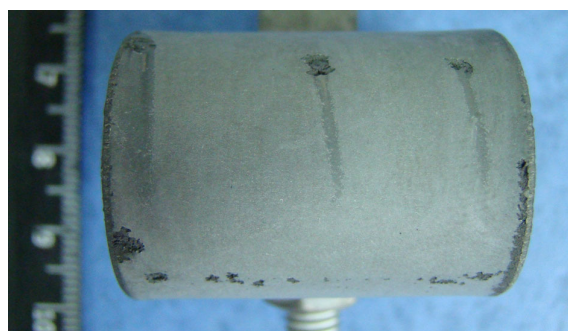
Slika 113: Uzorci 21 – martenzitni nehrđajući čelik kvalitete AISI 420 – oštećenje općom i jamičastom korozijom

Martenzitni nehrđajući čelik pokazao je vrlo lošu korozivnu postojanost u agresivnom okruženju magnezijevog klorida. Vizualni pregled i stereomikroskopska ispitivanja pokazuju dominantan korozivni proces rupičaste korozije uz neznatne pojave pukotina, slike 124 i 125.

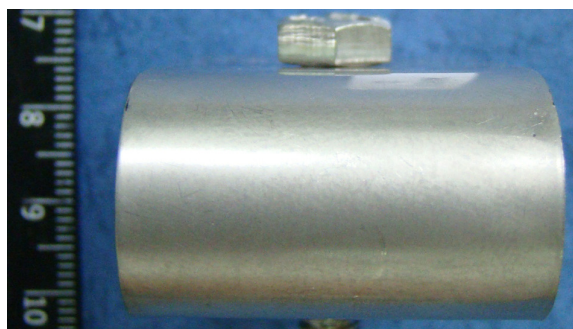
Slika 114: Uzorak 23 - legura na bazi nikla – Inconel 600 – nema korozijskih oštećenja

Ispitni uzorci izrađeni iz legura na bazi nikla Inconel 600 i Incoloy 800H (uzorak 23 i uzorak 24) nakon 20-satnog ispitivanja prema normi ASTM G36-94 pokazali su vrlo dobro otpornost na pojavu nastanka napetosne korozije. Vizualnim pregledom te stereomikroskopskim ispitivanjem nisu uočene nikakve pukotine u osnovnom materijali, čak ni u zoni najvećih naprezanja uzrokovanih plastičnim oblikovanjem uzoraka i dodatnim pritezanjem vijčnim spojem. Stereomikroskopski snimci uzorka 23 i uzorka 24 prikazani su slikama 126 i 127.

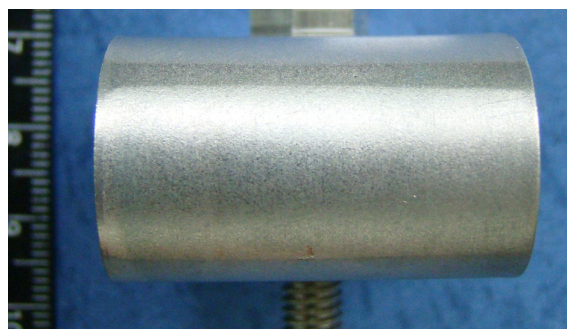
Slika 115: Uzorak 24 - legura na bazi nikla – Incoloy 800H600 – nema korozijskih oštećenja

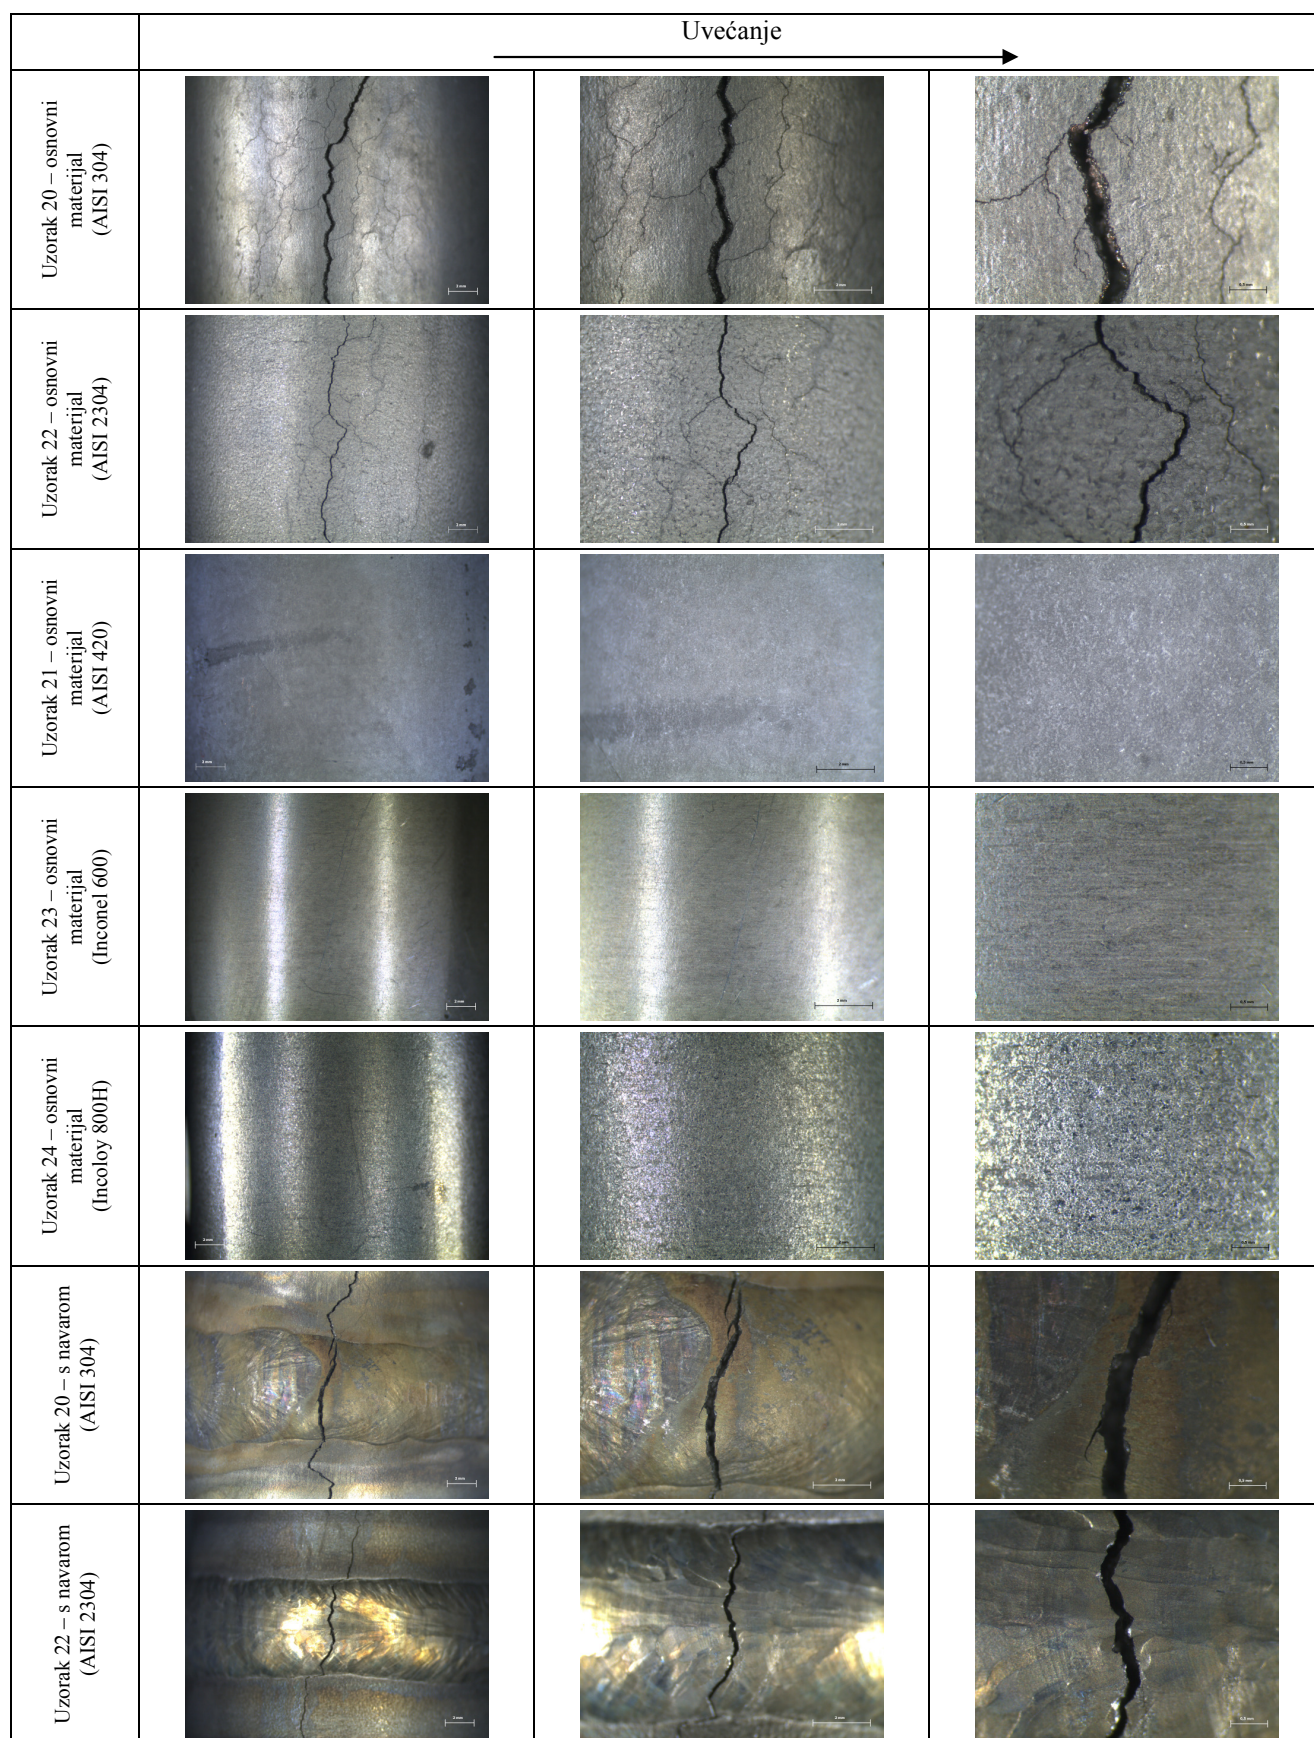
U svrhu komparacije stupnja postojanosti materijala prema nastanku i propagaciji korozivski oštećenja (prvenstveno napetosne korozije), dan je usporedni prikaz oštećenja za ispitne uzorke ispitane prema normi ASTM G36-94. Usporedba je izvršena stereomikroskopskim ispitivanjem u zoni najvećih naprezanja sa različitim uvećanjima, slika 123.

**Slika123: Usporedni prikaz nakon provedenog ispitivanja na uzorcima s i bez navara (osnovni materijal) pri različitim uvećanjima (snimljeno stereomikroskopom Leica MZ6)**

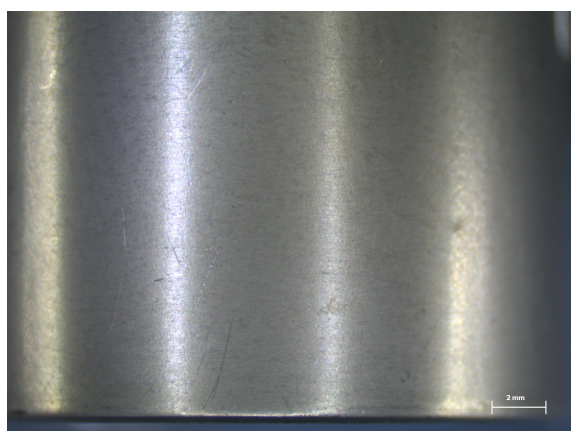
**Slika 126: Stereomikroskopski snimak uzorka 23 nakon ispitivanja (Inconel 600)**

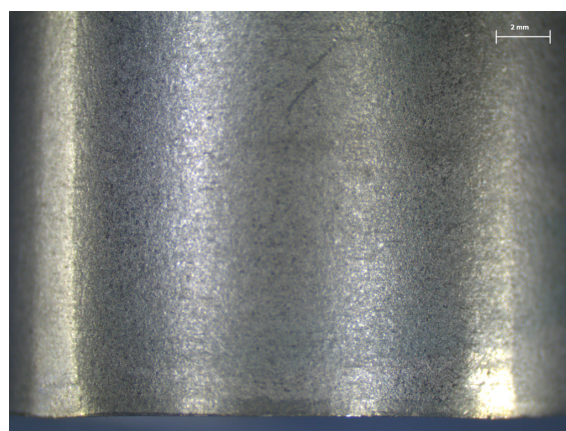
**Slika 127: Stereomikroskopski snimak uzorka 24 nakon ispitivanja (Icoloy 800H)**
