Analiza oštećenja pogonskog vratila

Master's thesis / Diplomski rad

2021

Naslov rada na engleskom jeziku: **Drive shaft fracture analysis**

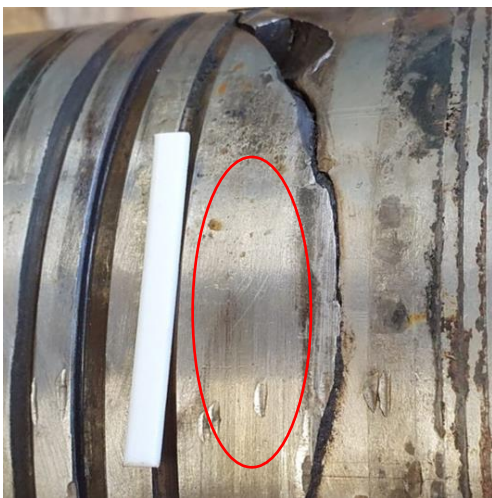
Slika 35. Mjerenje tvrdoće HV10, segment B, blizina pukotine

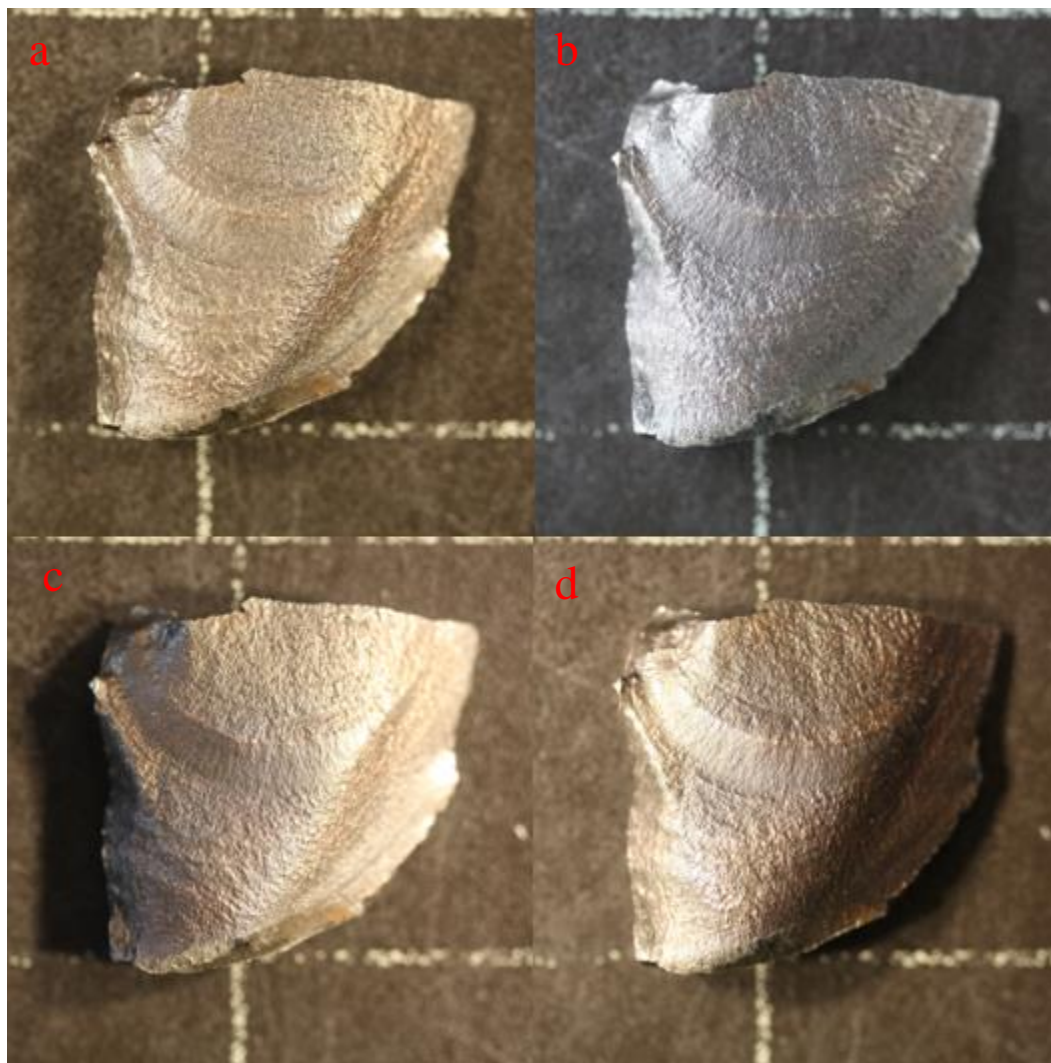
Slika 47. Utjecaj osvjetljenja na izgled površine

Na ovaj način su fotografirani izrezani komadi prijelomne površine, i jedan fragment (prikazan na slici 47.) koji se bio odlomljen u trenutku kada je vratilo dostavljeno u laboratorij. Izrezani dijelovi prijelomne površine prikazani su na slikama 48. do 51.

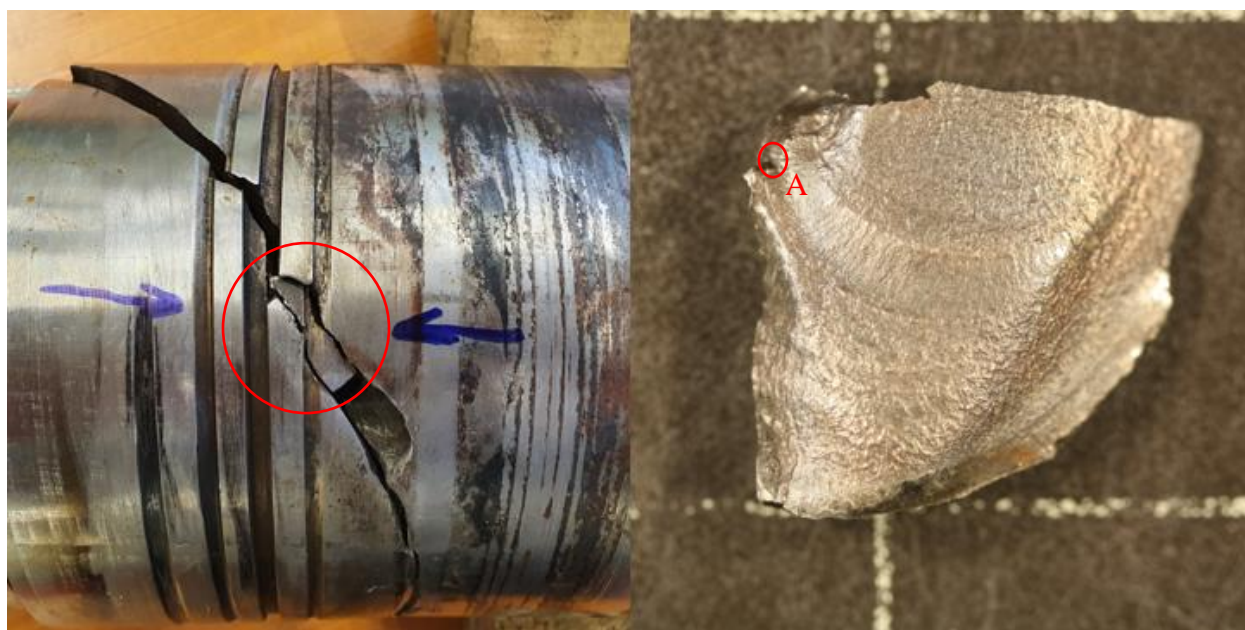
**Slika 71. Analizirani fragment vratila**

U sklopu procesa analize korišten je i skenirajući elektronski mikroskop (SEM) kako bi se detaljno pregledali određeni dijelovi vratila. Detaljno je proučavan fragment vratila koji je već bio odlomljen kada je vratilo dostavljeno u laboratorij. Korišten je skenirajući elektronski mikroskop Tescan Vega sa SE i BSE detektorima koji omogućavaju detaljnu analizu topografije uzorka, i elementnih kontrasta. Slika 71. prikazuje položaj analiziranog fragmenta na vratilu i oblik fragmenta kada je izvađen van, slika 72. izgled površine pod SEM-om, a slika 73. izolirani detalj A na površini pod velikim povećanjem.

U sklopu SEM analize pregledano je nekoliko uzoraka. Analiziran je unaprijed odlomljeni fragment vratila (slika 71.) i dijelovi izrezanog komada prijelomne površine (Slika 48.). Kako bi se SEM analiza mogla provesti bilo je potrebno izrezati vanjski rub i dio koji se smatrao mjestom inicijalne pukotine. Tijekom SEM analize zapaženo je nekoliko specifičnosti na površini različitih dijelova. Uočene su pukotine koje propagiraju duboko u presjek analiziranog dijela, i naslage nedefiniranog oblika i kemijskog sastava. Na slikama 77. i 78. prikazane su mikropukotine uočene SEM analizom, a na slici 79. površinske naslage.

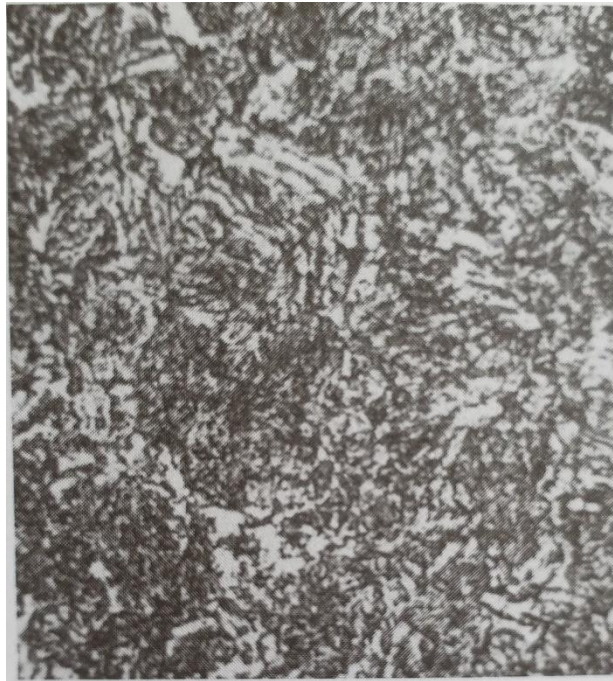
Slika 76. Primjer mikrostrukture iz literature -42CrMo4 čelična šipka, austenitizirano na 845°C, kaljeno u ulju na 65°C i žareno dva sata pri na 620°C. Struktura je mješavina martenzita, ferita i karbida. Uzorak je nagrižen 2% - tnom otopinom nitala, povećanje 750x[11]

Tijekom analize na svjetlosnom mikroskopu, utvrđeno je da je raspodjela faza i opći izgled mikrostrukture jednolik tj. površina je homogena po cijeloj površini ispitivanog uzorka. Iz usporedbe slika 75. i 76. je jasno da nije postignuta 100% -tna struktura popušteni martenzit, već da se radi o višefaznoj strukturi čiji značajno nastanak ovisi o provedenoj toplinskoj obradi. Da bi se ustanovila točna struktura potrebno je mjerenje tvrdoće pojedine faze te analiza kemijskog sastava. Ta ispitivanja nisu do kraja provedena.
