Analiza oštećenja pogonskog vratila

Master's thesis / Diplomski rad

2021

Naslov rada na engleskom jeziku: **Drive shaft fracture analysis**

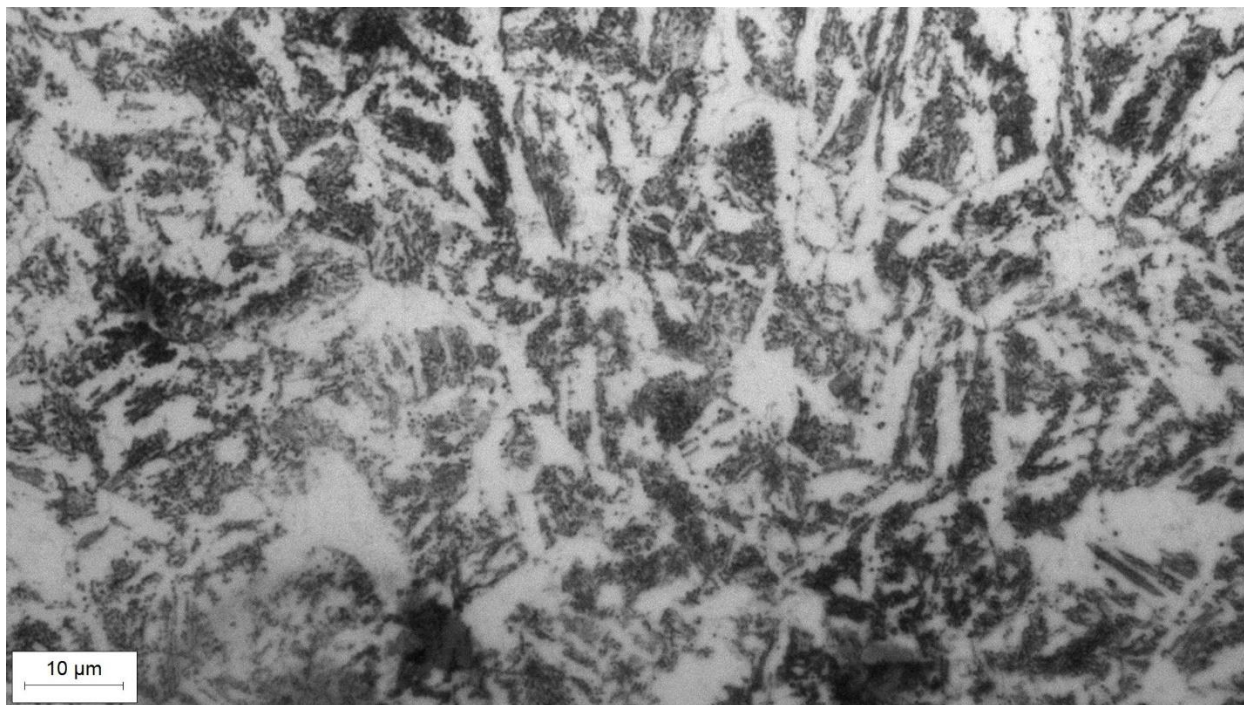
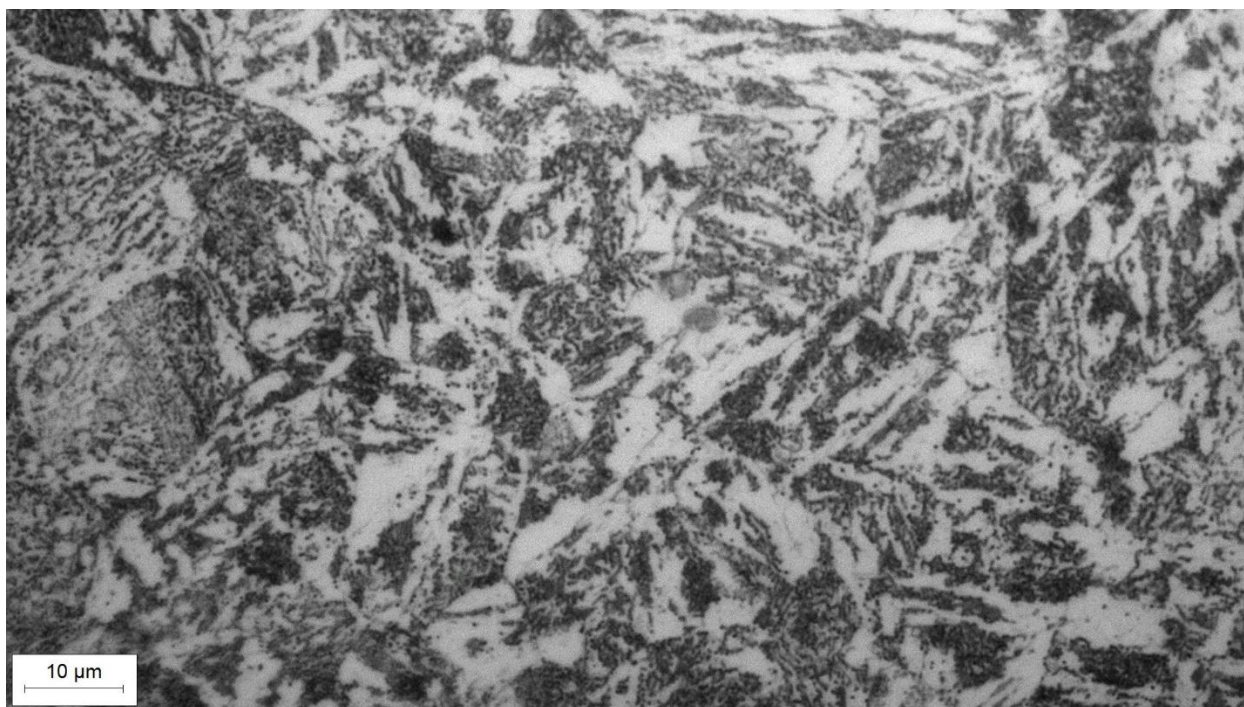
Fotografirane su dvije pozicije na uzorku, kako bi se bolje utvrdilo radi li se o homogenom materijalu. Slike 63. do 68. prikazuju izgled mikrostrukture pri različitim povećanjima na A i B pozicijama fotografiranja.

Tijekom analize na svjetlosnom mikroskopu, utvrđeno je da je raspodjela faza i opći izgled mikrostrukture jednolik tj. površina je homogena po cijeloj površini ispitivanog uzorka. Iz usporedbe slika 75. i 76. je jasno da nije postignuta 100% -tna struktura popušteni martenzit, već da se radi o višefaznoj strukturi čiji značajno nastanak ovisi o provedenoj toplinskoj obradi. Da bi se ustanovila točna struktura potrebno je mjerenje tvrdoće pojedine faze te analiza kemijskog sastava. Ta ispitivanja nisu do kraja provedena.
