# Pojavni oblici korozijskog oštećivanja nehrđajućih čelika

Master's thesis / Diplomski rad

Naslov rada na engleskom jeziku: **Forms of stainless steel corrosion damages**

Eksperimentalni dio rada sastoji se od dva dijela. U prvom dijelu opisana su ispitivanja provedena na uzorcima uzetih s dijela korozijski oštećene konstrukcije pogona za preradu mlijeka. Ispitivanja su provedena s ciljem utvrđivanja uzroka pojave korozijskog oštećenja cijevi od nehrđajućeg austenitnog čelika te se zaključuje o mehanizmu korozije. U drugom dijelu opisano je ispitivanje na napetosnu koroziju dodatna tri uzorka od različitih vrsta nehrđajućeg čelika (austenitnog, feritnog i dupleks). Korozijsko ispitivanje u kipućoj otopini magnezijevog klorida provedeno je sa svrhom prikazivanja otpornosti različitih vrsta nehrđajućih čelika na napetosnu koroziju.

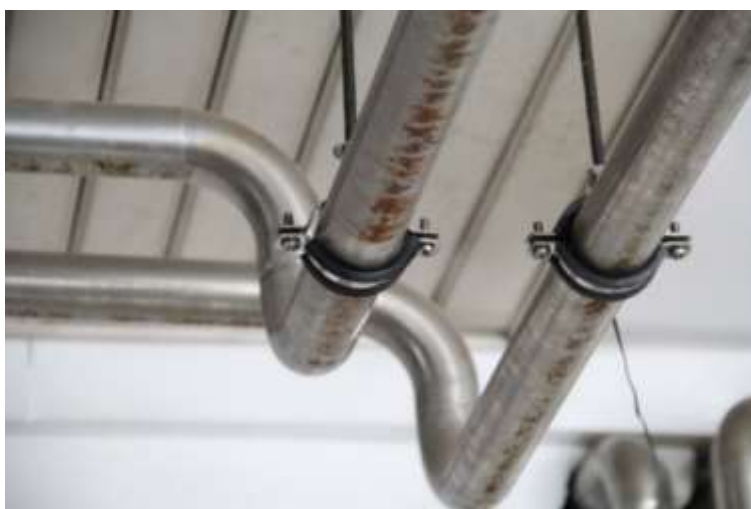
Korozijska oštećenja vidljiva su na brojnim segmentima cjevovoda kao što je prikazano na slikama 46, 47 i 48.

**Slika 46. Korozijsko oštećenje segmenta cjevovoda pogona za preradu mlijeka.**

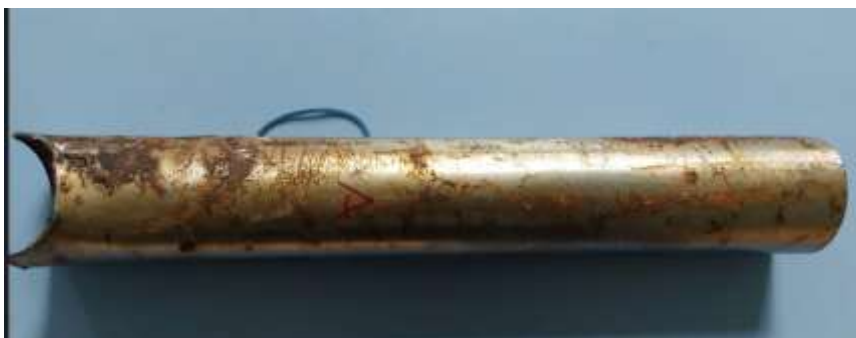
**Slika 49. Segment A izrezan sa konstrukcije.**

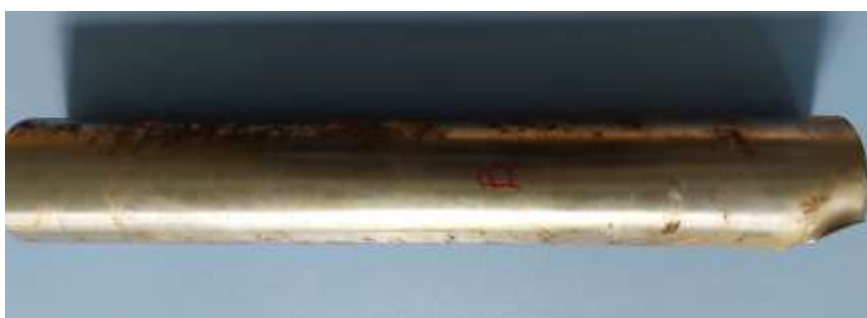
**Slika 50. Segment B izrezan sa konstrukcije.**

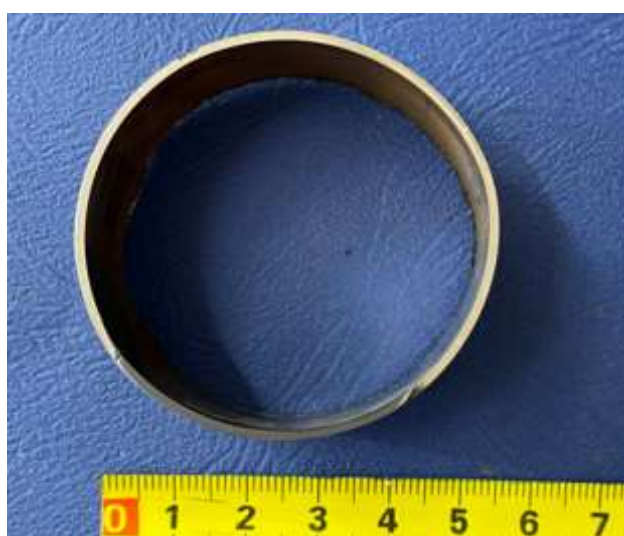
**Slika 51. Poprečni presjek segmenta cijevi.**

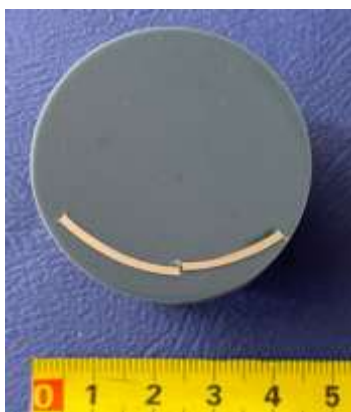
**Slika 62. Uzorak za ispitivanje poprečnog presjeka cijevi.**

Pukotine su uočene na cijelom poprečnom presjeku i propagiraju od vanjske površine cijevi prema unutarnjoj (slika 63). Na poprečnom presjeku uzorka vidljive su propagacije pukotina iz površinskih jamica (slike 64, 65 i 66). Pukotine se na većem dijelu poprečnog presjeka javljaju kao paralelne razgranate familije (slika 67). Na nekim dijelovima vidljivo je i znatno veće oštećenje površine (slika 68).

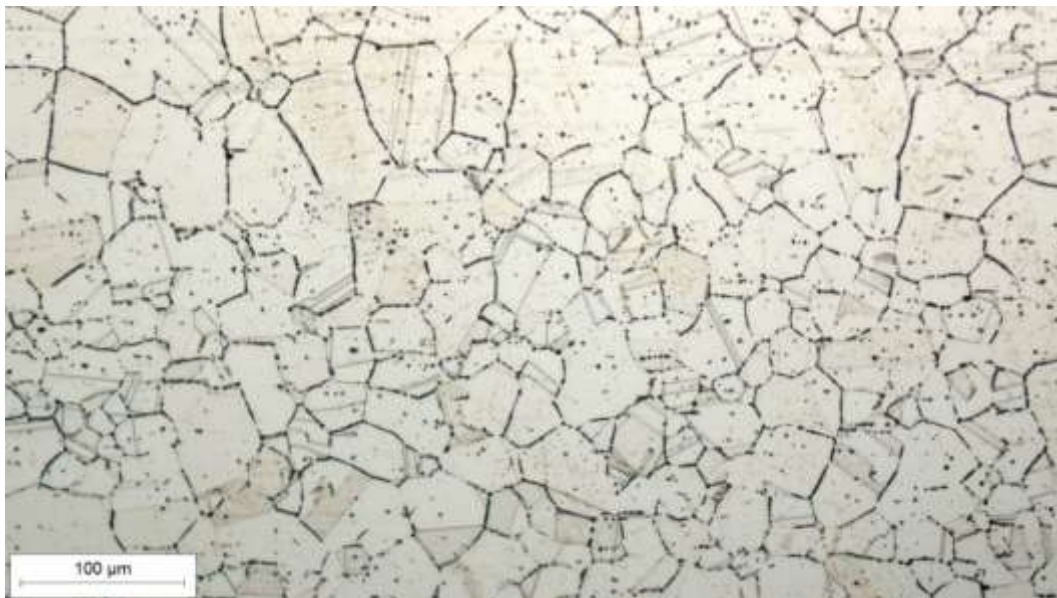
Mikrostrukturnim ispitivanjem vidljiva je austenitna mikrostruktura prikazana na slikama 69 i 70.

**Slika 69. Austenitna mikrostruktura čelika EN 1.4301 (AISI 304).**

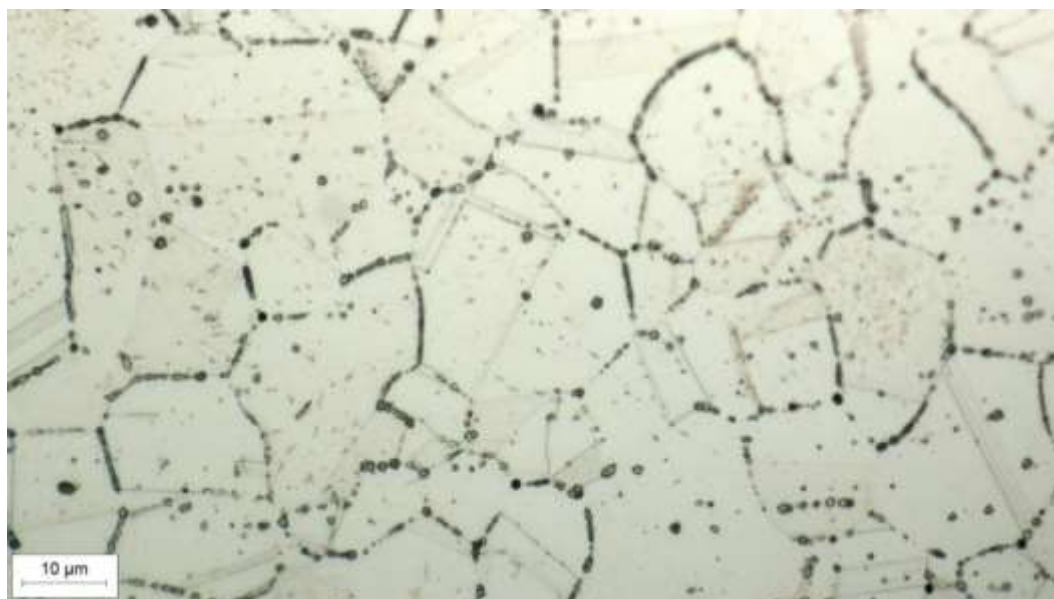
**Slika 70. Austenitna mikrostruktura čelika EN 1.4301 (AISI 304).**

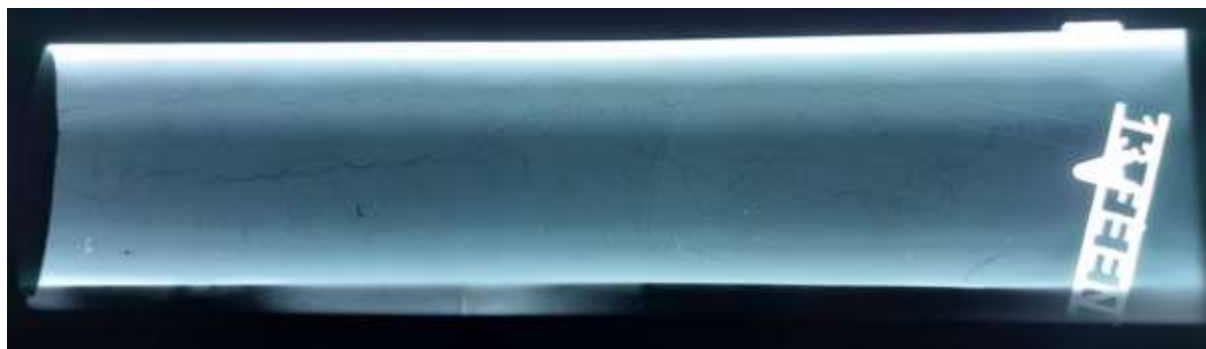
Radiografsko ispitivanje provedeno je u Laboratoriju za nerazorna ispitivanja FSB-a. Radiografijom je uočeno da se pukotine protežu po cijeloj površini cijevi (slika 82).

**Slika 82. Radiografska snimka cijelog segmenta cijevi od čelika EN 1.4301 (AISI 304).**

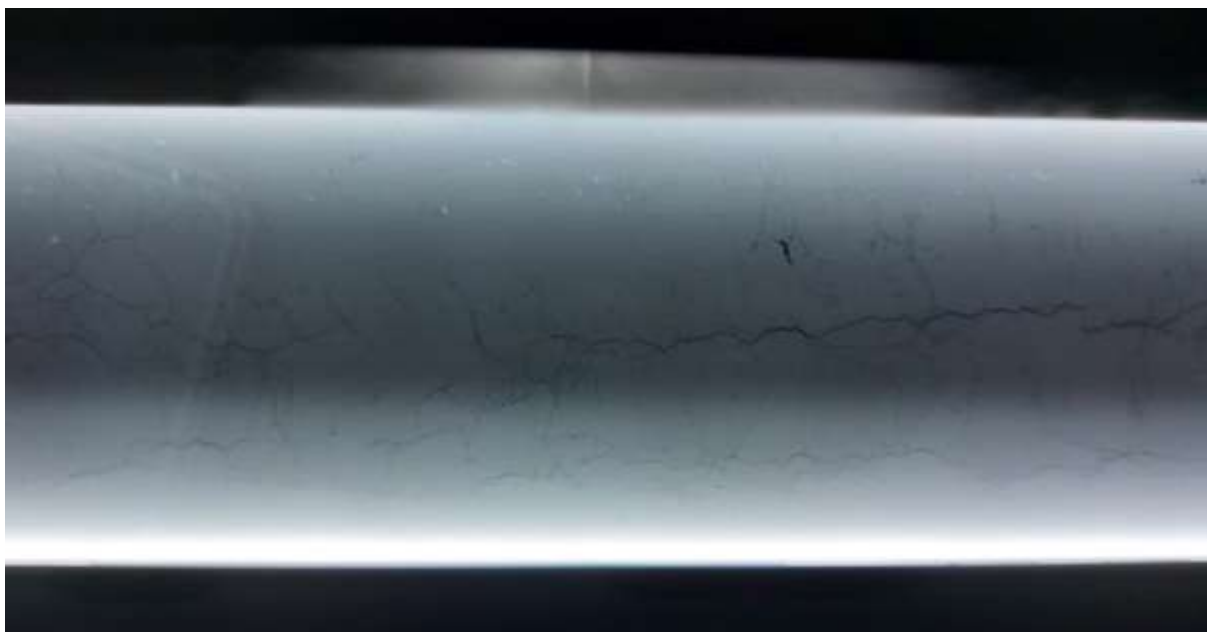
Morfologija pukotina vidljiva je na slikama 83, 84, 85 i 86.

**Slika 83. Radiografska snimka A-segmenta cijevi od čelika EN 1.4301 (AISI 304).**

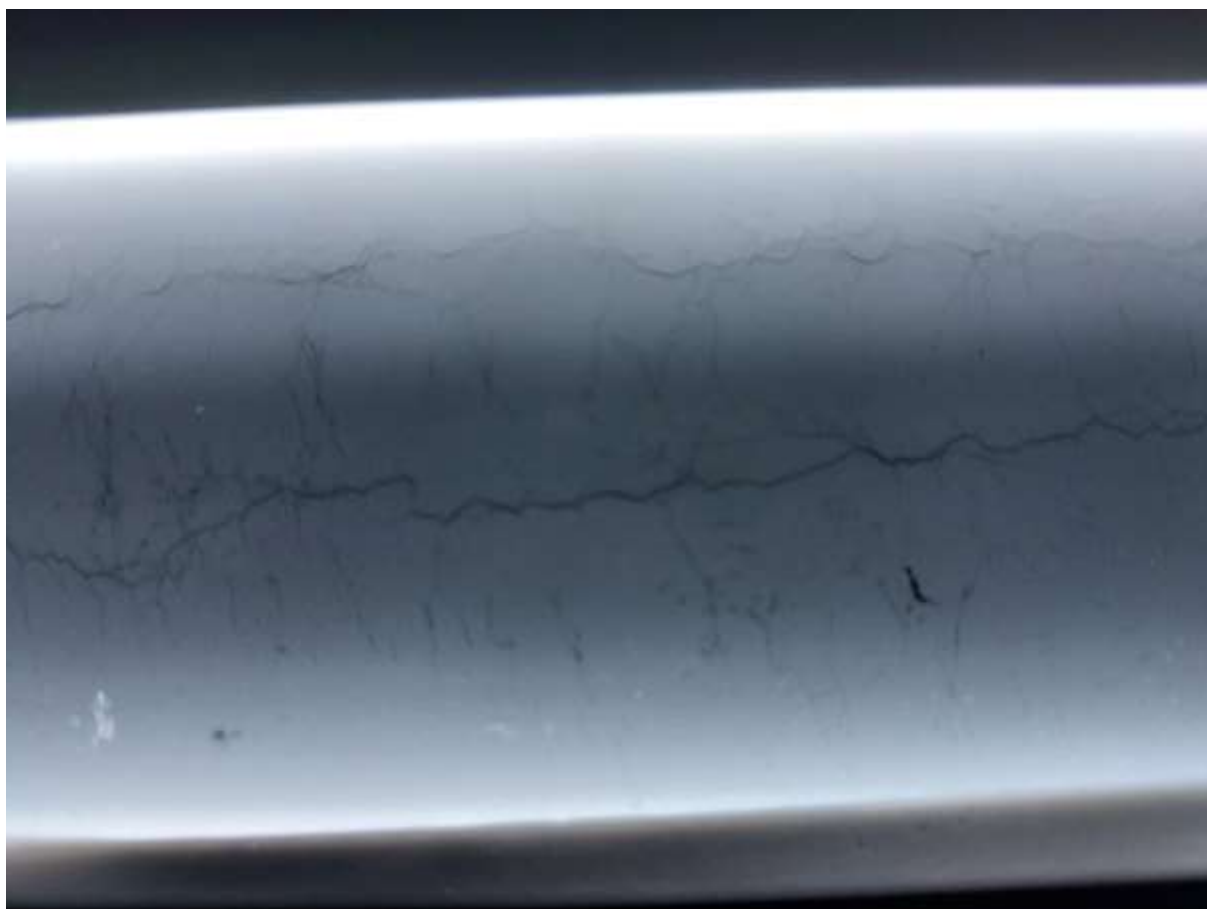
**Slika 84. Detaljnija radiografska snimka A-segmenta cijevi od čelika EN 1.4301 (AISI 304).**

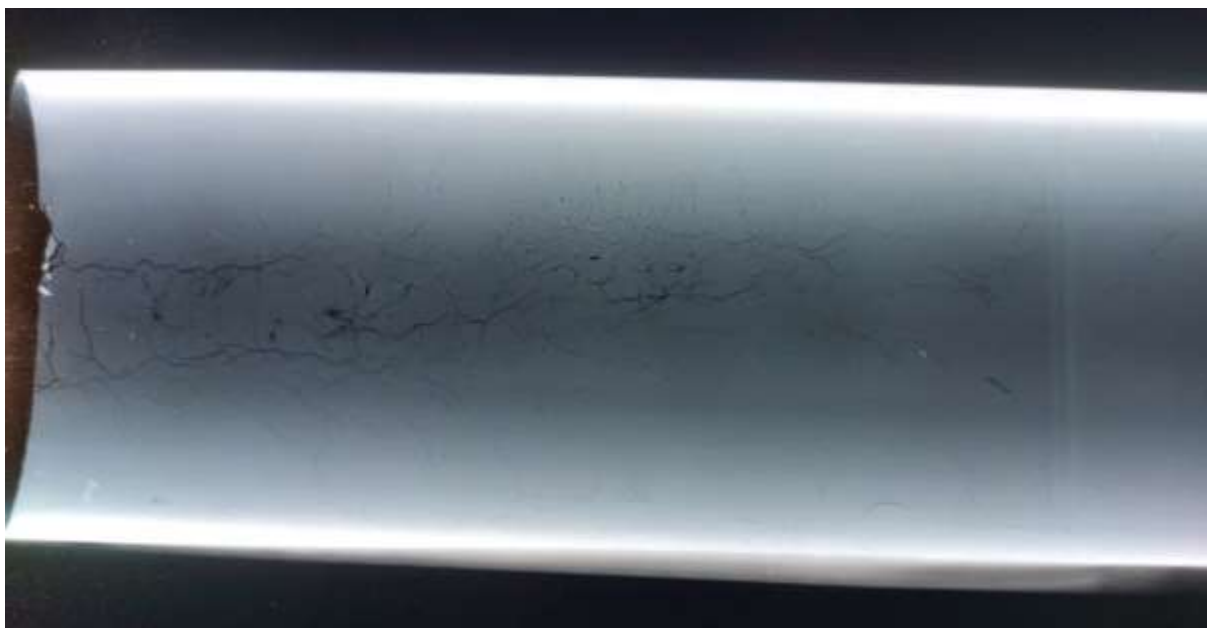
**Slika 85. Radiografska snimka B-segmenta cijevi od čelika EN 1.4301 (AISI 304).**

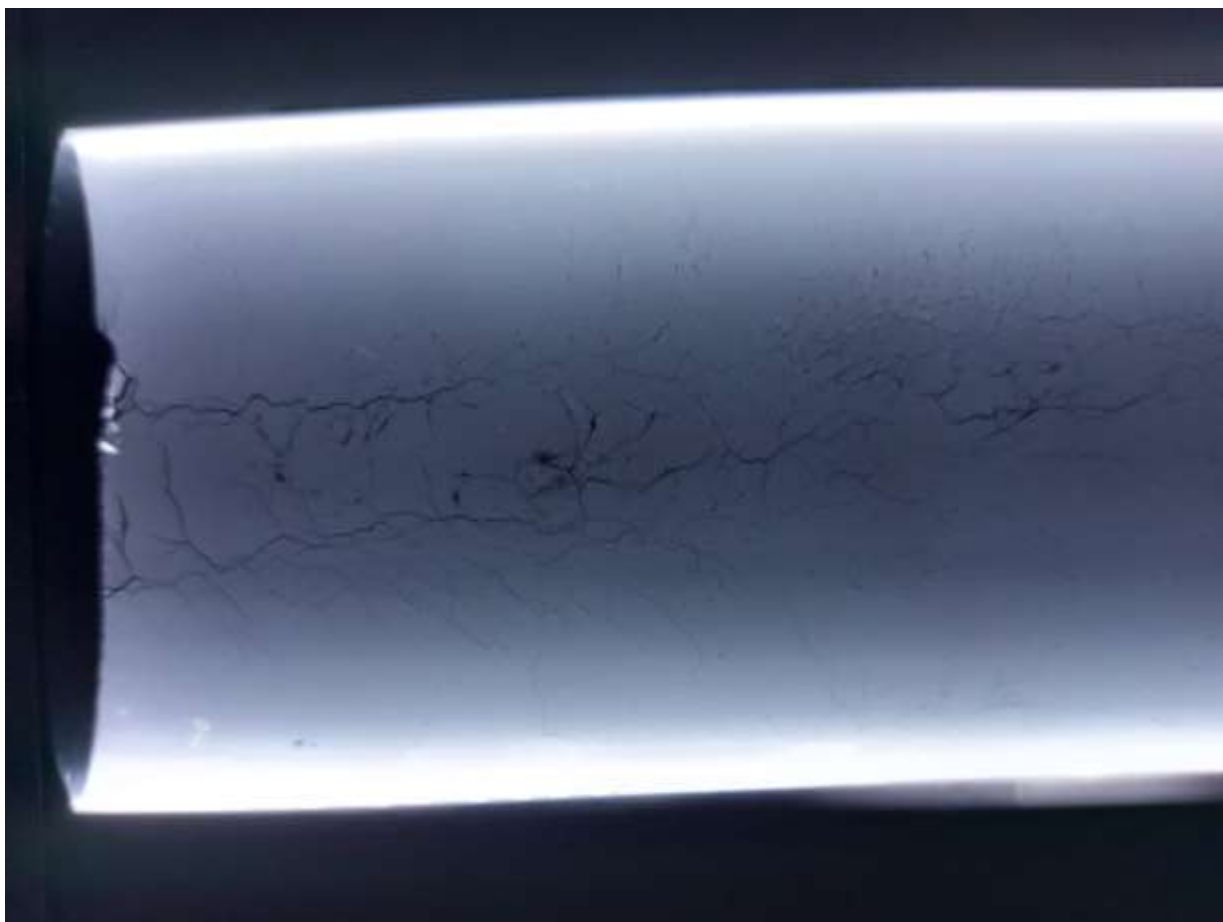
**Slika 86. Detaljnija radiografska snimka većeg povećanja B-segmenta cijevi od čelika EN 1.4301 (AISI 304).**

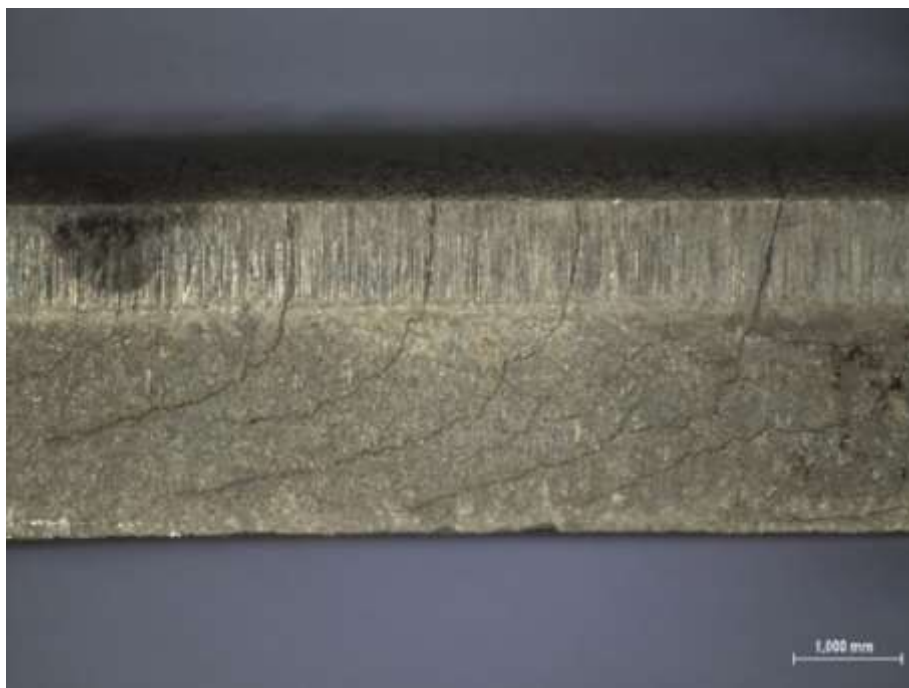
Na dijelu luka uzorka čelika EN 1.4301 (AISI 304) vidljiva je otvorena pukotina koja se proteže duž površine (slika 93) te seže od vanjske površine prema unutarnjoj (slika 94). Na bočnim stranicama koje nisu dijelom luka vidljive su paralelne pukotine koje propagiraju od vanjske prema unutarnjoj površini uzorka (slika 95).

**Slika 95. Paralelne pukotine propagiraju od vanjske prema unutarnjoj površini uzorka od čelika EN 1.4301 (AISI 304).**

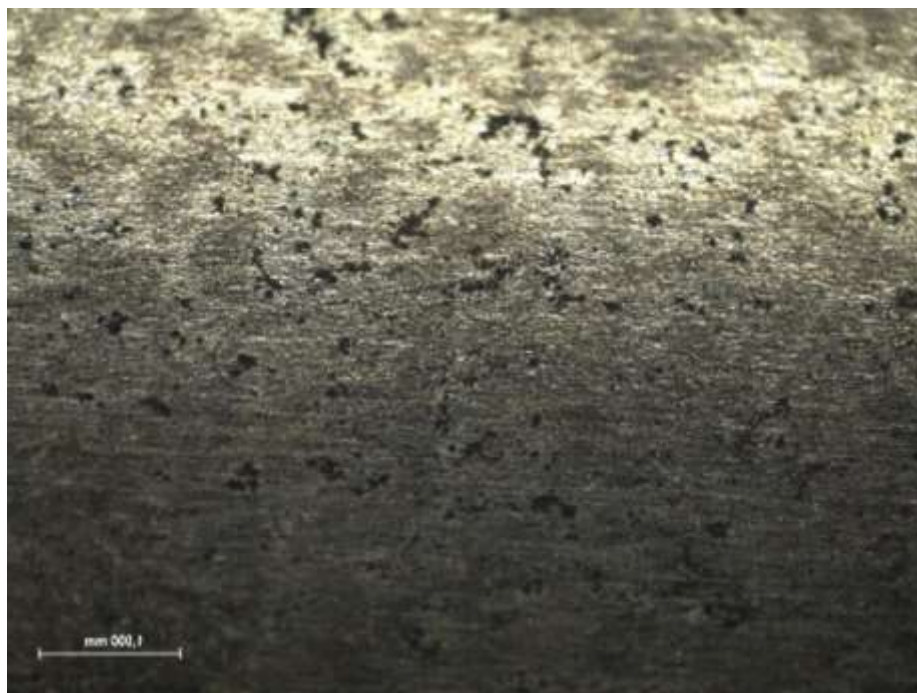
Na čeliku EN 1.4016 (AISI 430) nisu uočene pukotine, no na određenim dijelovima površine javlja se pitting (slika 96).

**Slika 96. Pojava pittinga na površini čelika EN 1.4016 (AISI 430).**

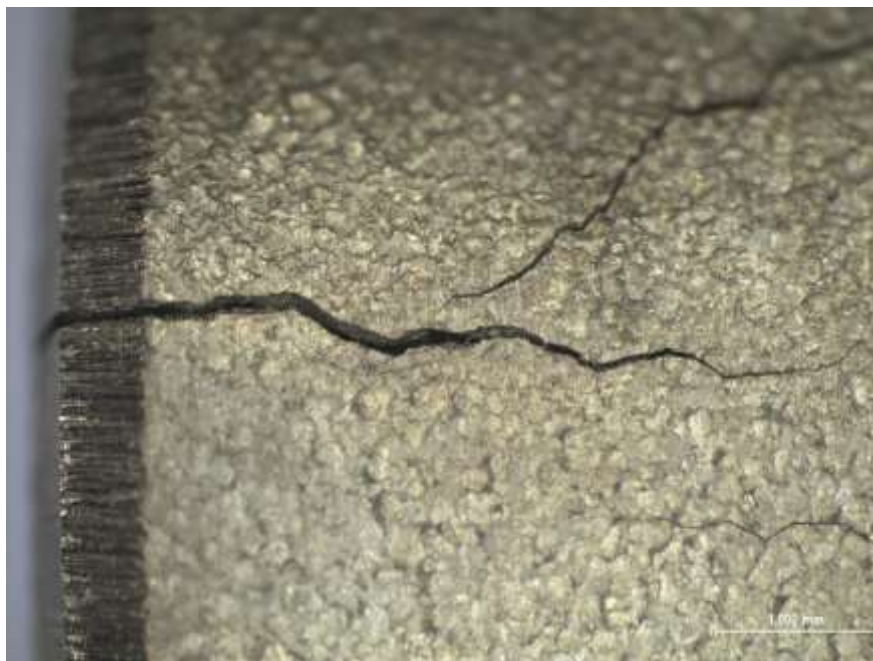
Na dijelu luka uzorka čelika EN 1.4362 (AISI 2304), također je vidljiva otvorena pukotina koja se proteže duž površine (slike 97 i 98) te seže od vanjske površine prema unutarnjoj (slika 99).

**Slika 98. Pukotina na vanjskoj površini luka uzorka od čelika EN 1.4362 (AISI 2304).**

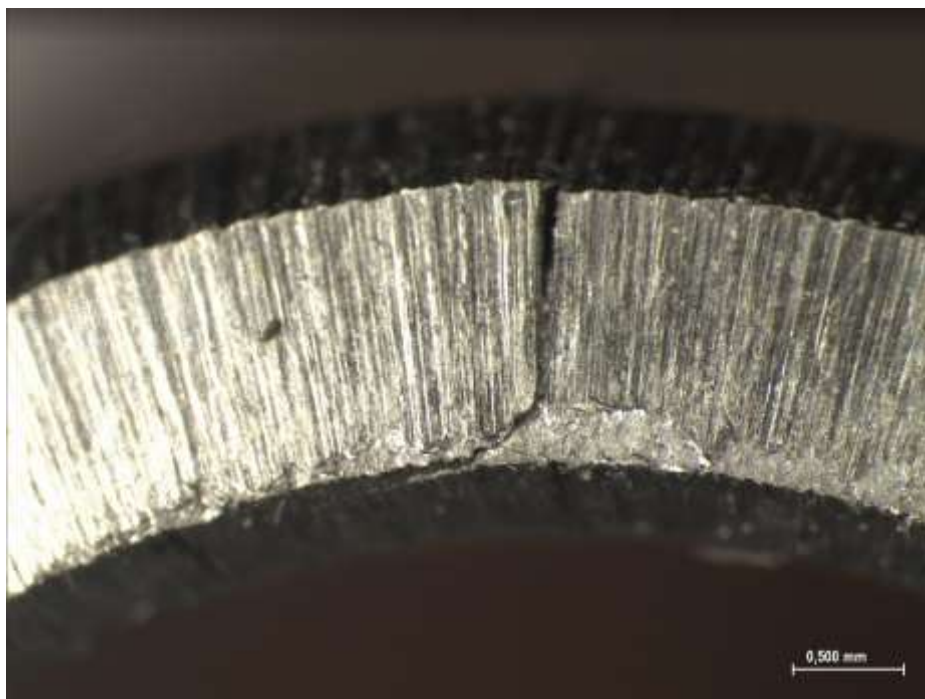
**Slika 99. Propagacija pukotine od vanjske prema unutarnjoj površini uzorka od čelika EN 1.4362 (AISI 2304).**
