# Analiza havarije turbopunjača gospodarskog vozila

**Undergraduate thesis / Završni rad**

**2023**

*Degree Grantor / Ustanova koja je dodijelila akademski / stručni stupanj: **University of Zagreb, Faculty of Mechanical Engineering and Naval Architecture / Sveučilište u Zagrebu, Fakultet strojarstva i brodogradnje***

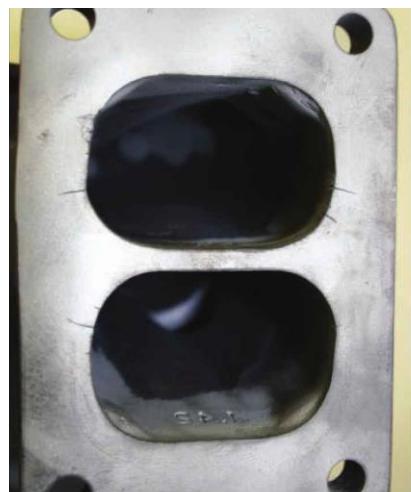
Zbog visokih temperatura ispušnih plinova posljedično dolazi do pojave pukotina na kućištu turbine (slika 30.), a moguća je i već spomenuta karbonizacija ulja u dovodima koja će dovesti do izostanka podmazivanja turbopunjača i začepljenja odvodnih kanala. Karbonizacija ulja može nastati i u odvodu ulja iz turbopunjača pri čemu će ulje ne može istjecati iz turbopunjača pa dolazi do propuštanja ulja na turbinskom ili kompresorskom dijelu turbopunjača.

**Slika 30. Pukotine na kućištu turbine uslijed visokih temperatura [15]**

Kako bi se spriječio kvar turbopunjača povezan s visokom temperaturom ispušnih plinova preporučuje se ugradnja turbopunjača u vozila bez tehničkih izmjena.

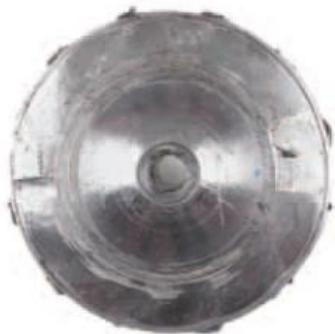
Moguće posljedice su oštećenja na rotoru budući da aluminij (najčešći materijal za izradu rotora kompresora) počinje teći uslijedi prekomjerne centrifugalne sile (slika 31.).

Materijal počinje teći, nastupa plastična deformacija i vanjski se promjer povećava, a ako se brzine dodatno povećaju, rotor može doći u dodir s kućištem i rascijepati se.

Slika 31. Oštećenja na rotoru kompresora

Najčešći uzrok prekomjerne brzine vrtnje je ne tvornička modifikacija turbopunjača, stoga se turbopunjač uvijek mora ugrađivati u tvorničkom stanju te za određeni tip vozila. Nadalje, uzrok prekomjerne brzine vrtnje turbopunjača može biti kvar elektronike.

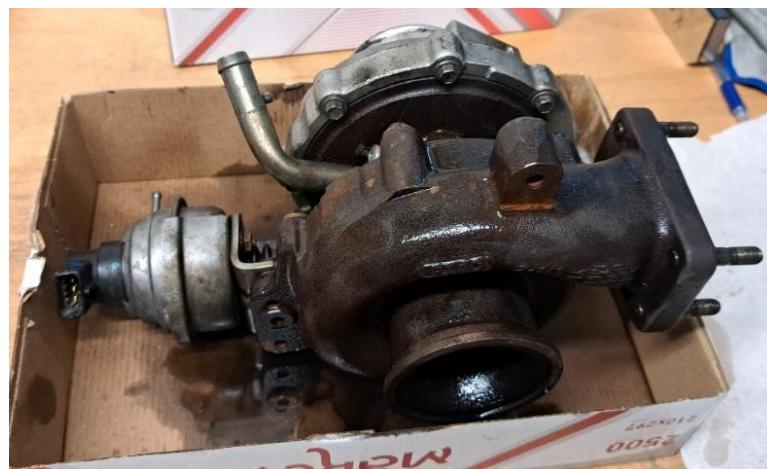
Slika 35. Turbopunjač gospodarskog vozila

Cilj eksperimentalnog dijela rada je pronađak uzroka havarije na izuzetom primjeru istrošenog turbopunjača iz gospodarskog vozila (prikazan na slici 35.). Nakon što je turbopunjač rastavljen u podsklopove i dijelove, na rotoru i kućištu kompresora te rotoru turbine je ispitana tvrdoća pomoću Vickers metode, kemijski sastav pomoću nerazorne metode rendgenske fluorescentne spektrometrije (XRF) te mikrostruktura materijala pomoću svjetlosne mikroskopije.

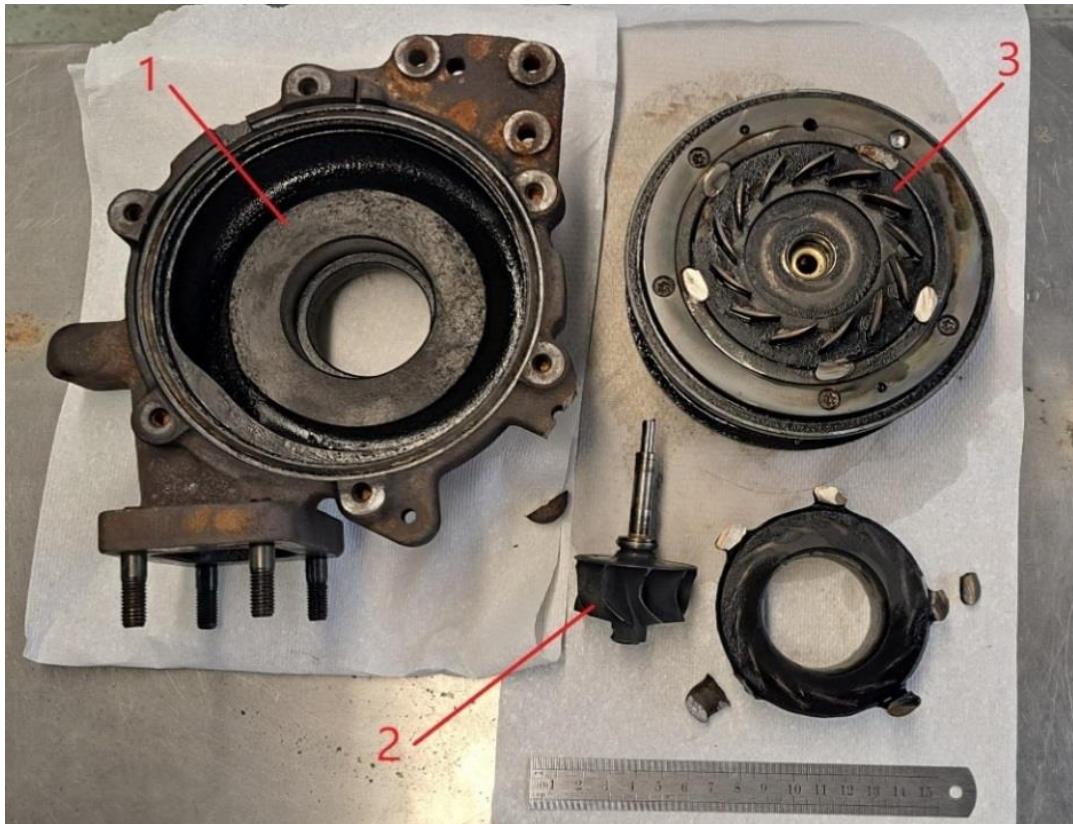
Slika 40. Dijelovi turbine istrošenog turbopunjača

Na slici 40. prikazani su ostali dijelovi turbinskog dijela istrošenog turbopunjača gospodarskog vozila (1 – kućište turbine, 2 – rotor turbine, 3 – držač vratila turbine s zakretnim krilcima).

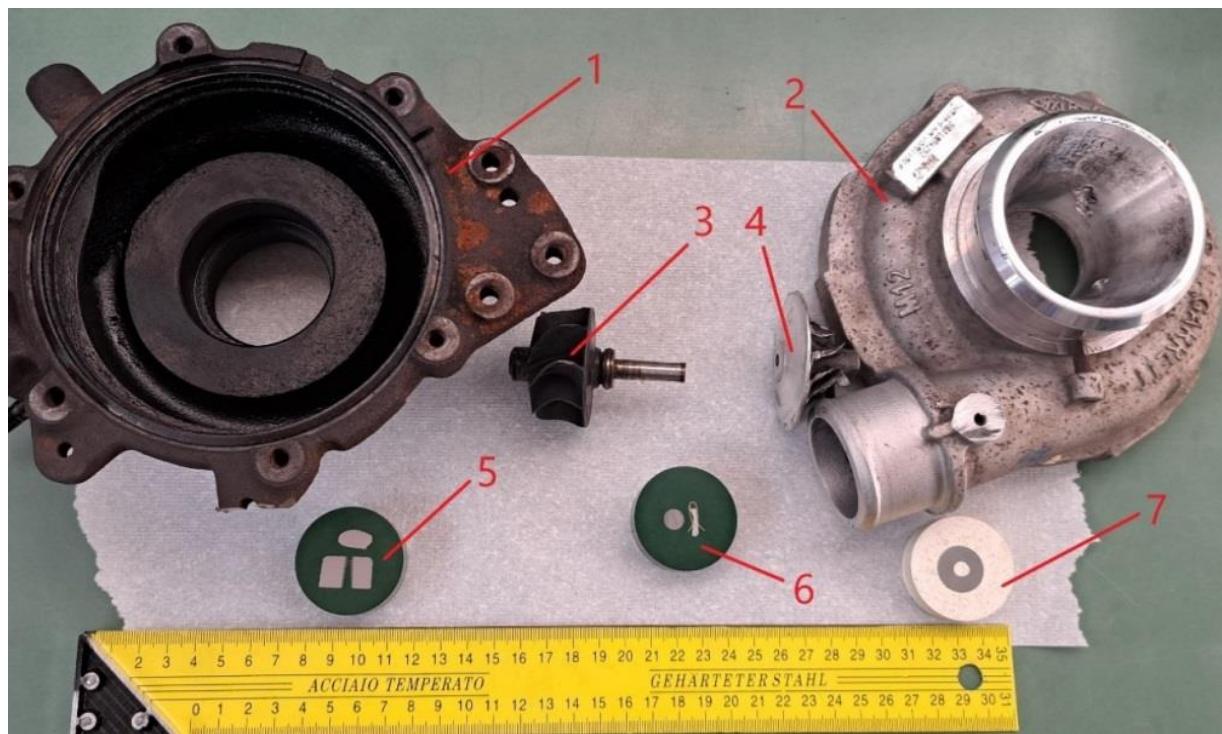
Slika 41. Dijelovi turbopunjača pripremljeni za analizu lomova i trošenja

Na slici 41. prikazani su dijelovi turbopunjača gospodarskog koji su bili podvrgnuti različitim ispitivanjima u svrhu otkrivanja uzroka havarije: 1 – kućište turbine, 2 – kućište kompresora, 3 – rotor turbine, 4 – rotor kompresora, 5 – pripremljeni metalografski uzorak kućišta turbine, 6 – pripremljeni metalografski uzorak vratila i rotora kompresora, 7 – pripremljeni metalografski uzorak kućišta kompresora.

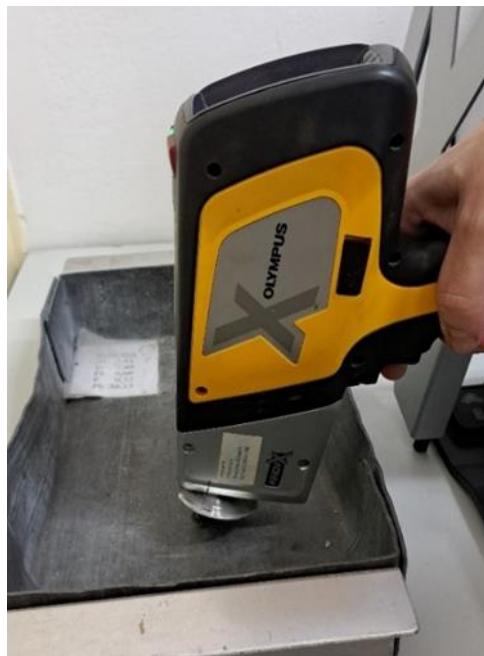
Slika 42. XRF analiza rotora kompresora

**Tablica 5.** Rezultati analize kemijskog sastava rotora kompresora XRF metodom

Element	Udio (%)	Odstupanje(%)
Al	85,03	± 0,26
Si	11,03	± 0,08
Mg	2,02	± 0,36
Cu	1,68	± 0,02
Cr	0,11	± 0,01
Co	0,077	± 0,006
Fe	0,046	± 0,006

Analizom je utvrđeno da je rotor kompresora izrađen od aluminijске legure (Al-Si legure serije 4000 s prisutnim legirnim elementima Mg, Cu, Cr, Co i Fe). Nakon provedene XRF analize na rotoru kompresora, proveden je isti postupak i na kućištu kompresora (slika 43.). Tablica 6. prikazuje rezultate XRF analize kemijskog sastava kućišta kompresora.

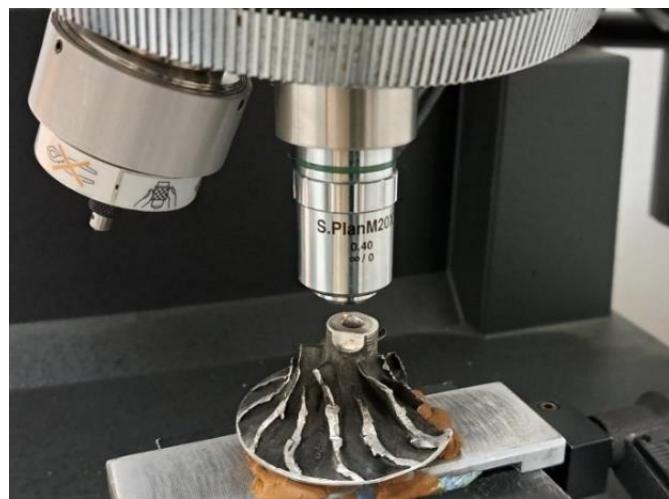
Slika 45. Mjerenje tvrdoće rotora kompresora metodom Vickers

Dobivene rezultate nakon ispitivanja tvrdoće prikazuje tablica 8. Analizom rezultata ispitivanja dobivena je i srednja vrijednost tvrdoće rotora kompresora koja iznosi 151,8 HV1.

Abrazijska oštećenja kućišta kompresora (slike 58. i 59.) posljedica su i razlike tvrdoće između rotora kompresora (151,8 HV1) te kućišta kompresora (87,2 HV1).

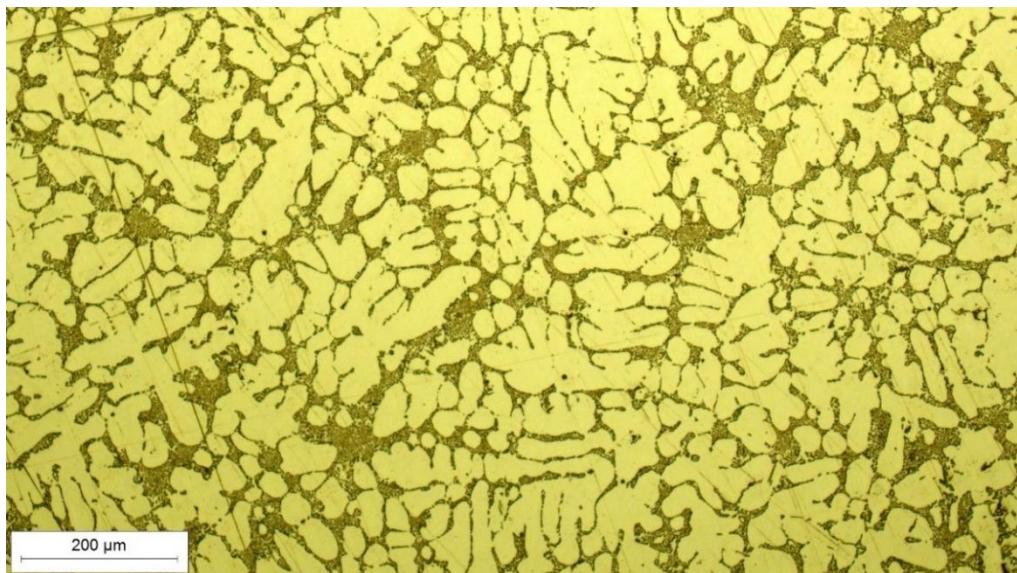
Mikrostruktura kompresora ispitana je na pripremljenom metalografskom uzroku kućišta kompresora (prikazan na slici 41.). Mikrostruktura aluminijске legure od koje izrađeno kućište kompresora prikazana je na slici 46. i slici 47., s različitim povećanjima.

Slika 46. Mikrostruktura kućišta kompresora, povećanje 200x

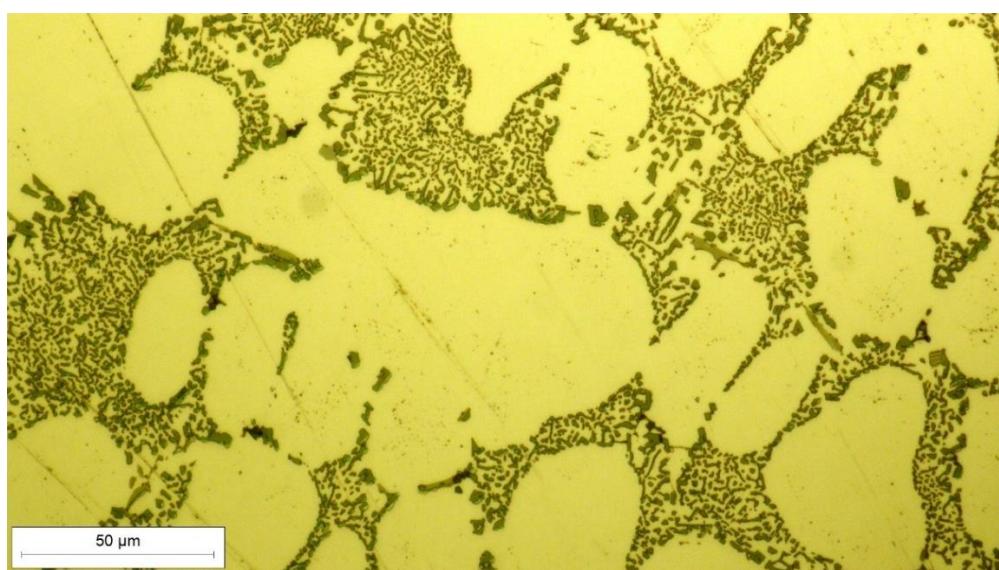
Slika 47. Mikrostruktura kućišta kompresora , povećanje 1000x

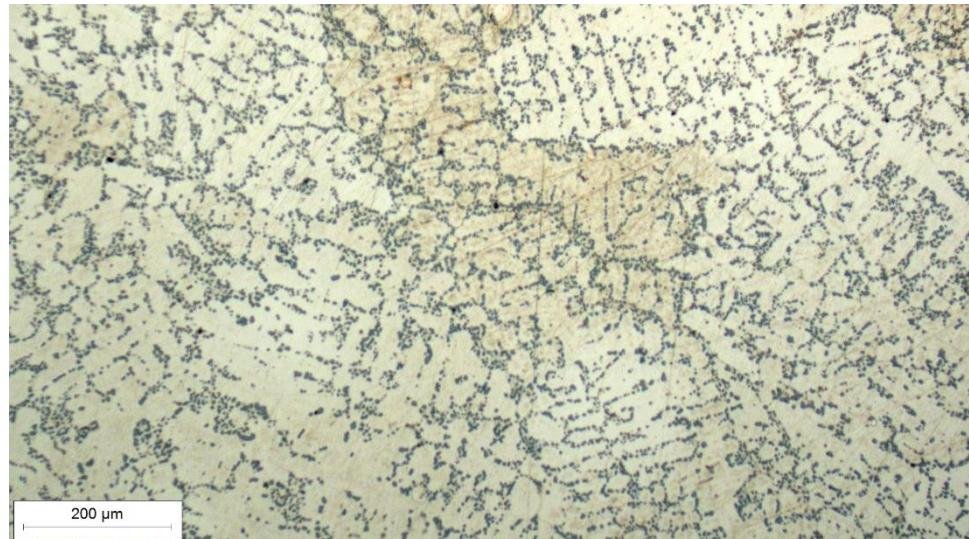
Slika 48. Mikrostruktura rotora kompresora, povećanje 200x

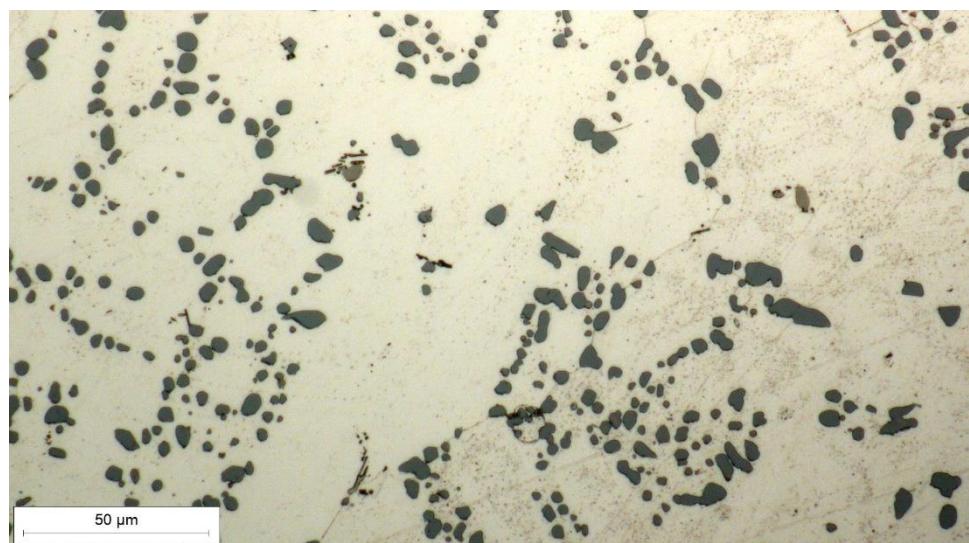
Slika 49. Mikrostruktura rotora kompresora, povećanje 1000x

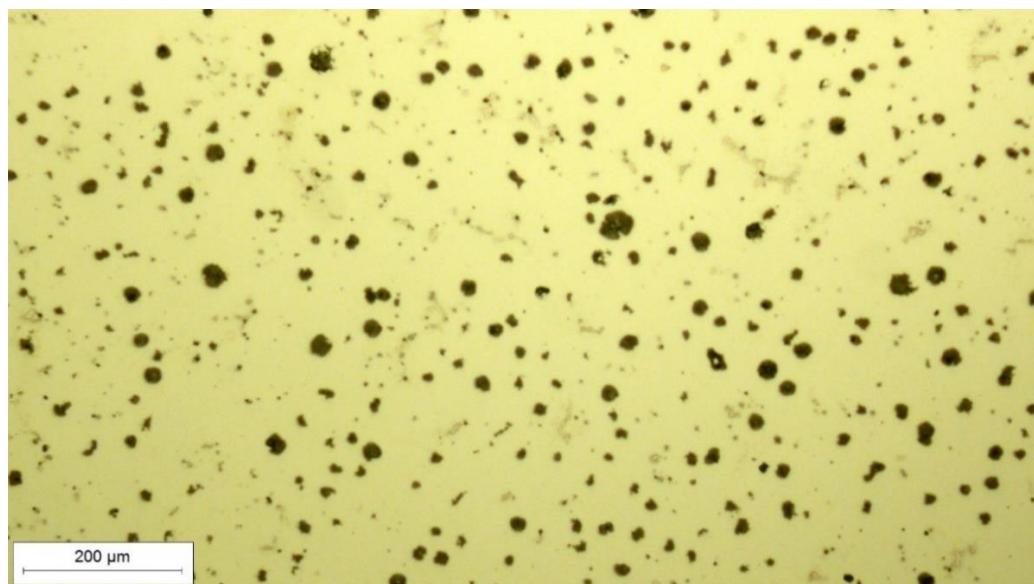
Slike 61. i 62. prikazuju mikrostrukturu kućišta turbine turbopunjača koje je izrađeno od austenitnog nodularnog lijeva.

Slika 61. Mikrostruktura kućišta turbine, povećanje 200x

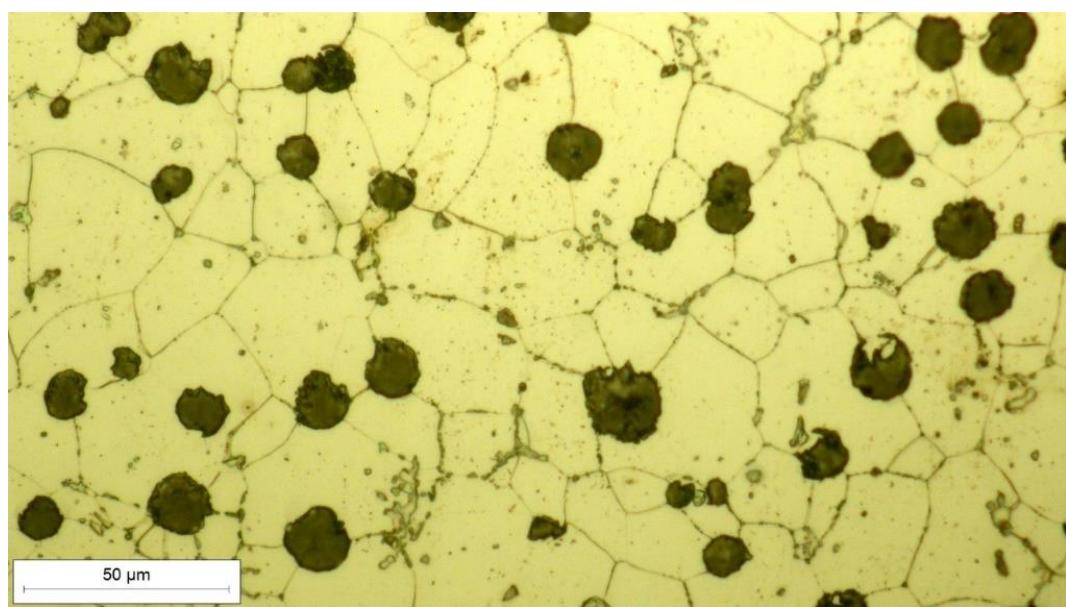
Slika 62. Mikrostruktura kućišta turbine, povećanje 1000x
