Analiza havarije turbopunjača gospodarskog vozila

Undergraduate thesis / Završni rad

2023

U eksperimentalnom dijelu rada analizirana je havarija turbopunjača izuzetog iz gospodarskog vozila. Na istrošenim dijelovima kompresora i turbine turbopunjača provedena je kemijska analiza metodom fluorescentne spektrometrije, ispitivanje tvrdoće metodom Vickers te analiza mikrostrukture svjetlosnom mikroskopijom.

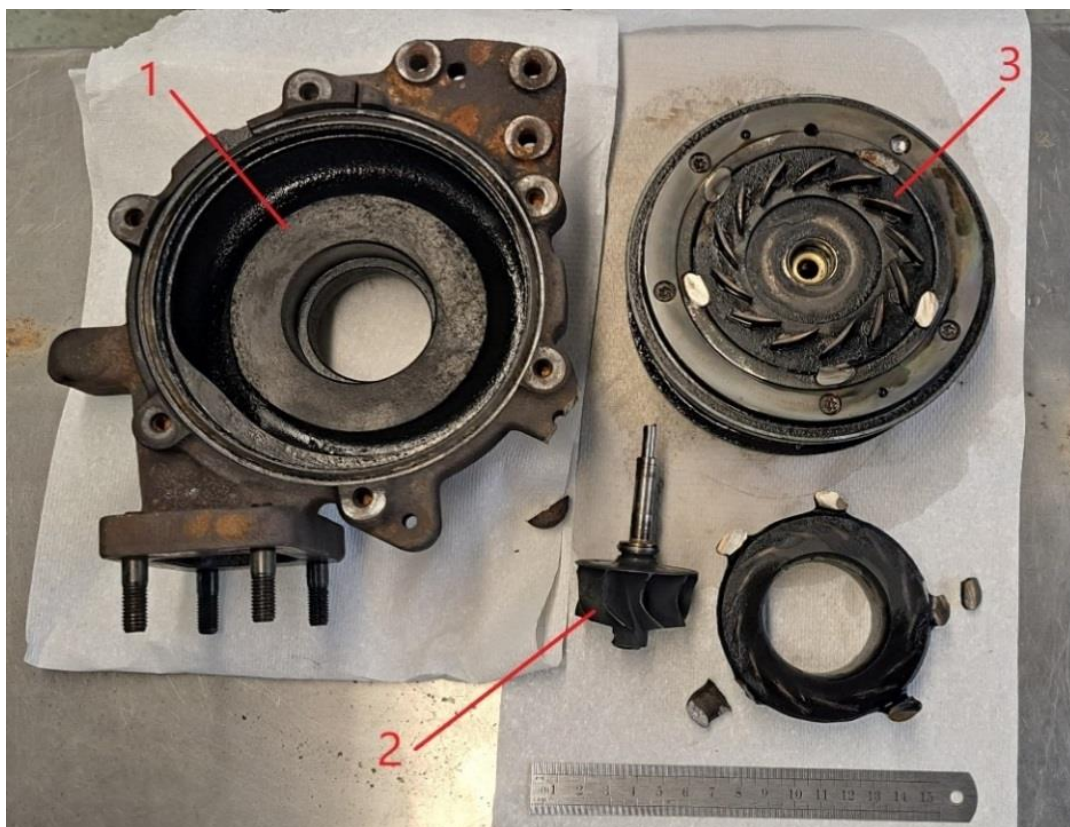
Na slici 40. prikazani su ostali dijelovi turbinskog dijela istrošenog turbopunjača gospodarskog vozila (1 – kućište turbine, 2 – rotor turbine, 3 – držač vratila turbine s zakretnim krilcima).

Slika 40. Dijelovi turbine istrošenog turbopunjača

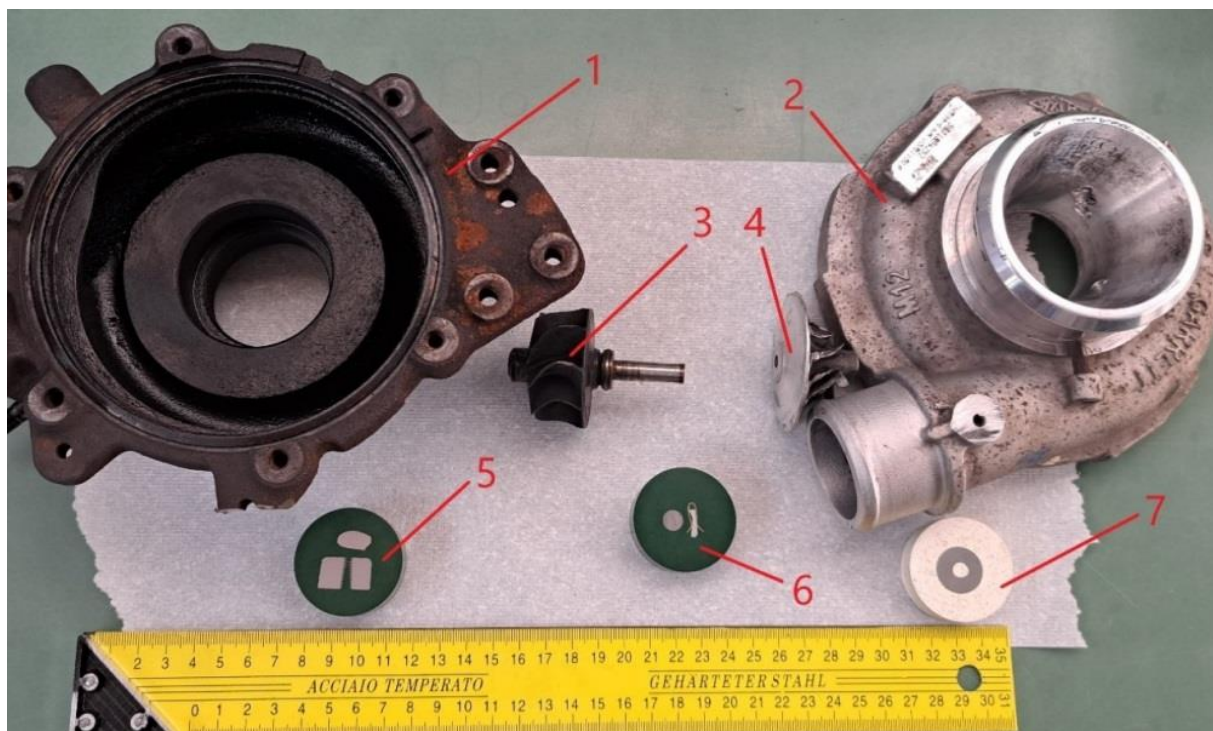
Na slici 41. prikazani su dijelovi turbopunjača gospodarskog koji su bili podvrgnuti različitim ispitivanjima u svrhu otkrivanja uzroka havarije: 1 – kućište turbine, 2 – kućište kompresora, 3 – rotor turbine, 4 – rotor kompresora, 5 – pripremljeni metalografski uzorak kućišta turbine, 6 – pripremljeni metalografski uzorak vratila i rotora kompresora, 7 – pripremljeni metalografski uzorak kućišta kompresora.

Slika 41. Dijelovi turbopunjača pripremljeni za analizu lomova i trošenja
