# Analiza kvara klipa četverotaktnog benzinskog motora

**Master's thesis / Diplomski rad**

**2024**

Naslov rada na engleskom jeziku: **Failure analysis of piston of a four stroke gasoline engine**

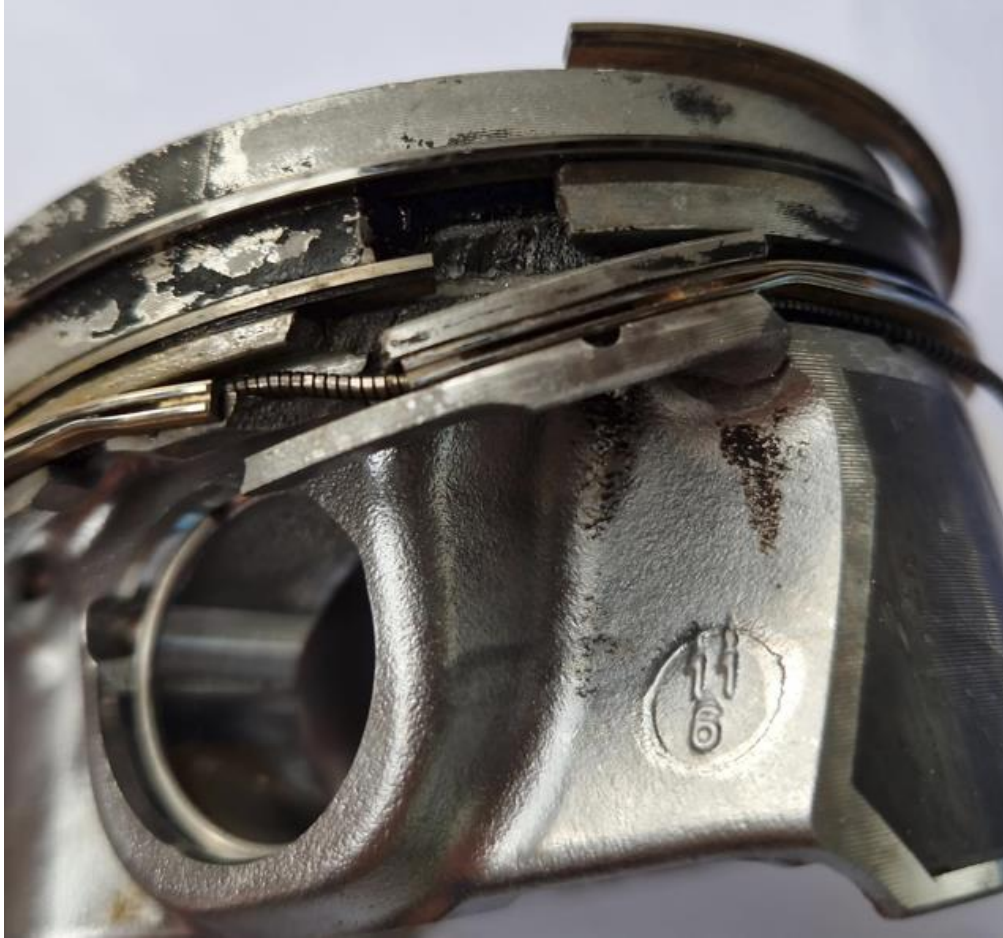
Slika 21. Prikaz loma na odmašćenom klipu s odlomljenim dijelovima klipa

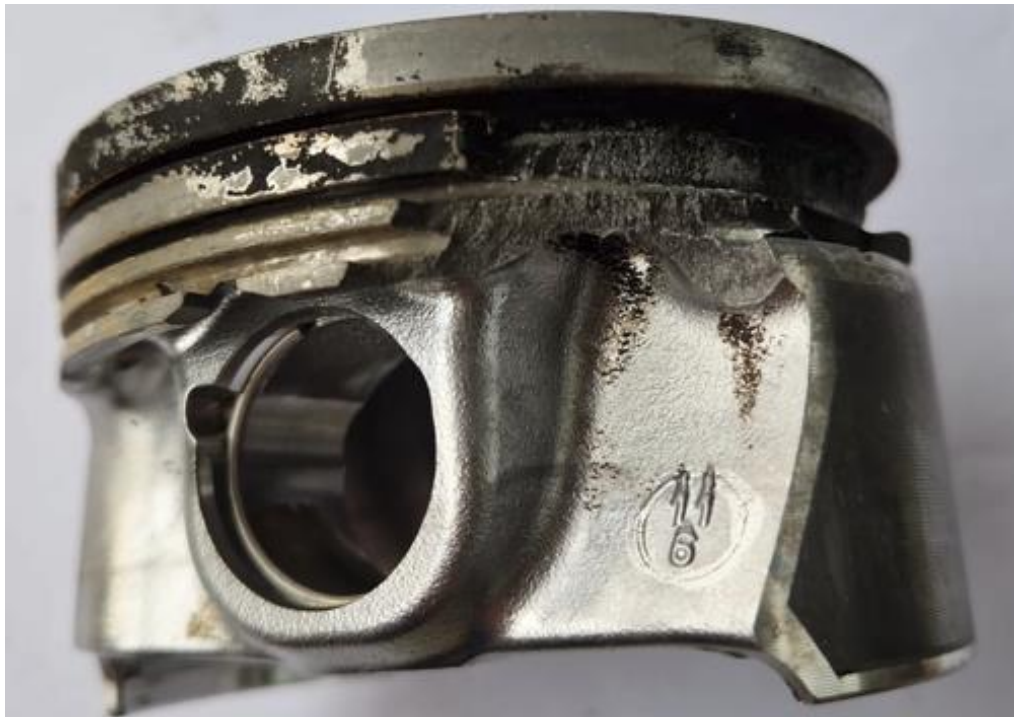
Slika 22. Odmašćeni oštećeni klip

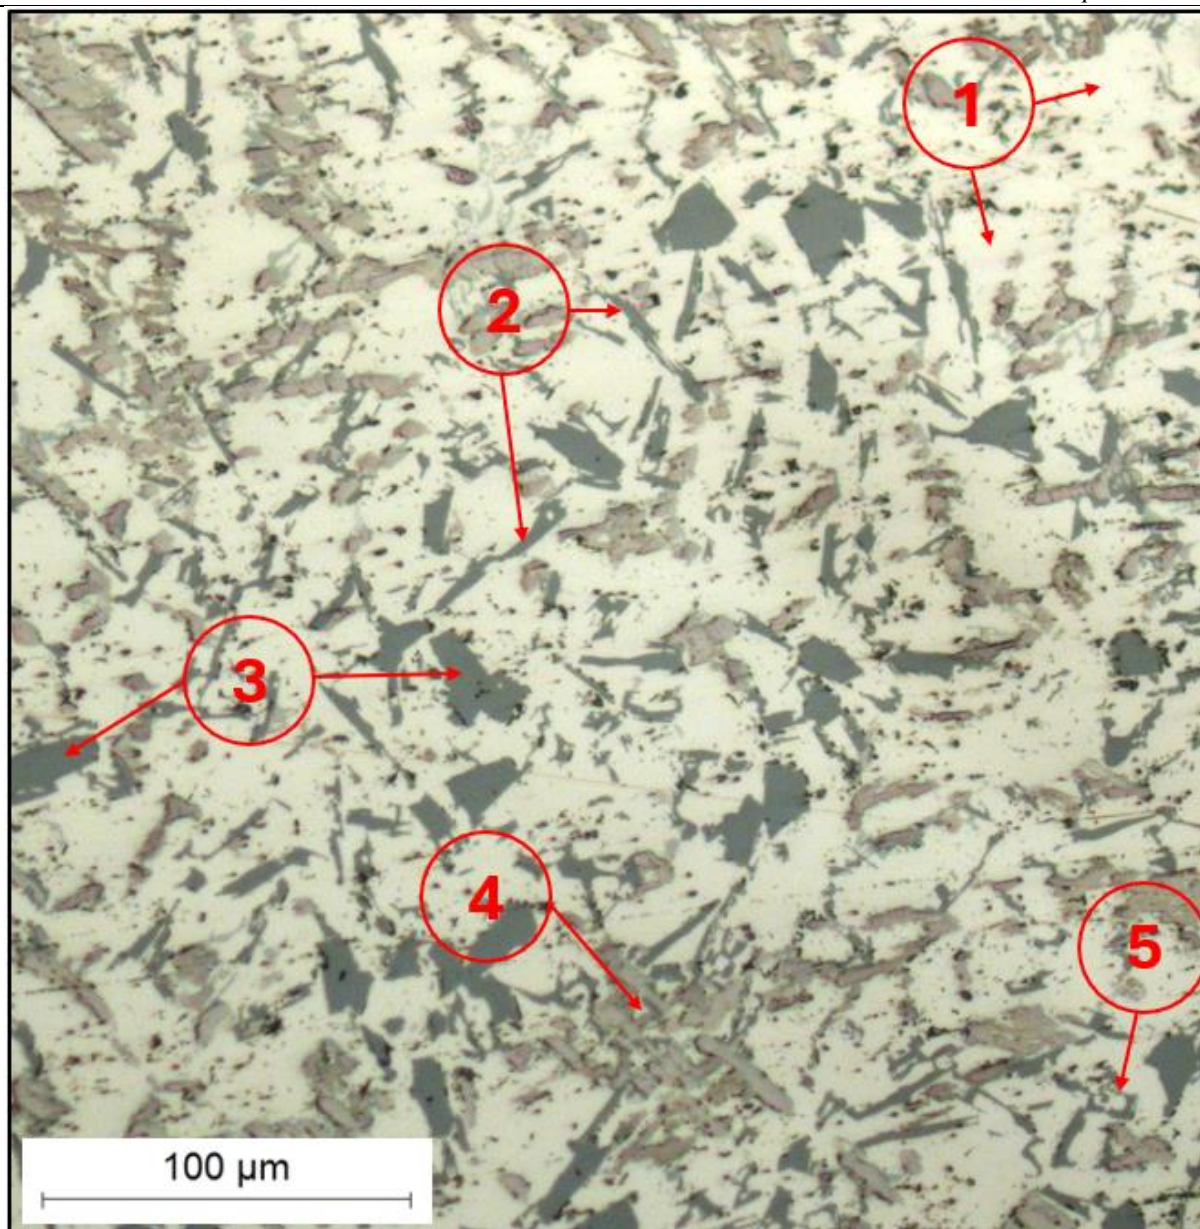
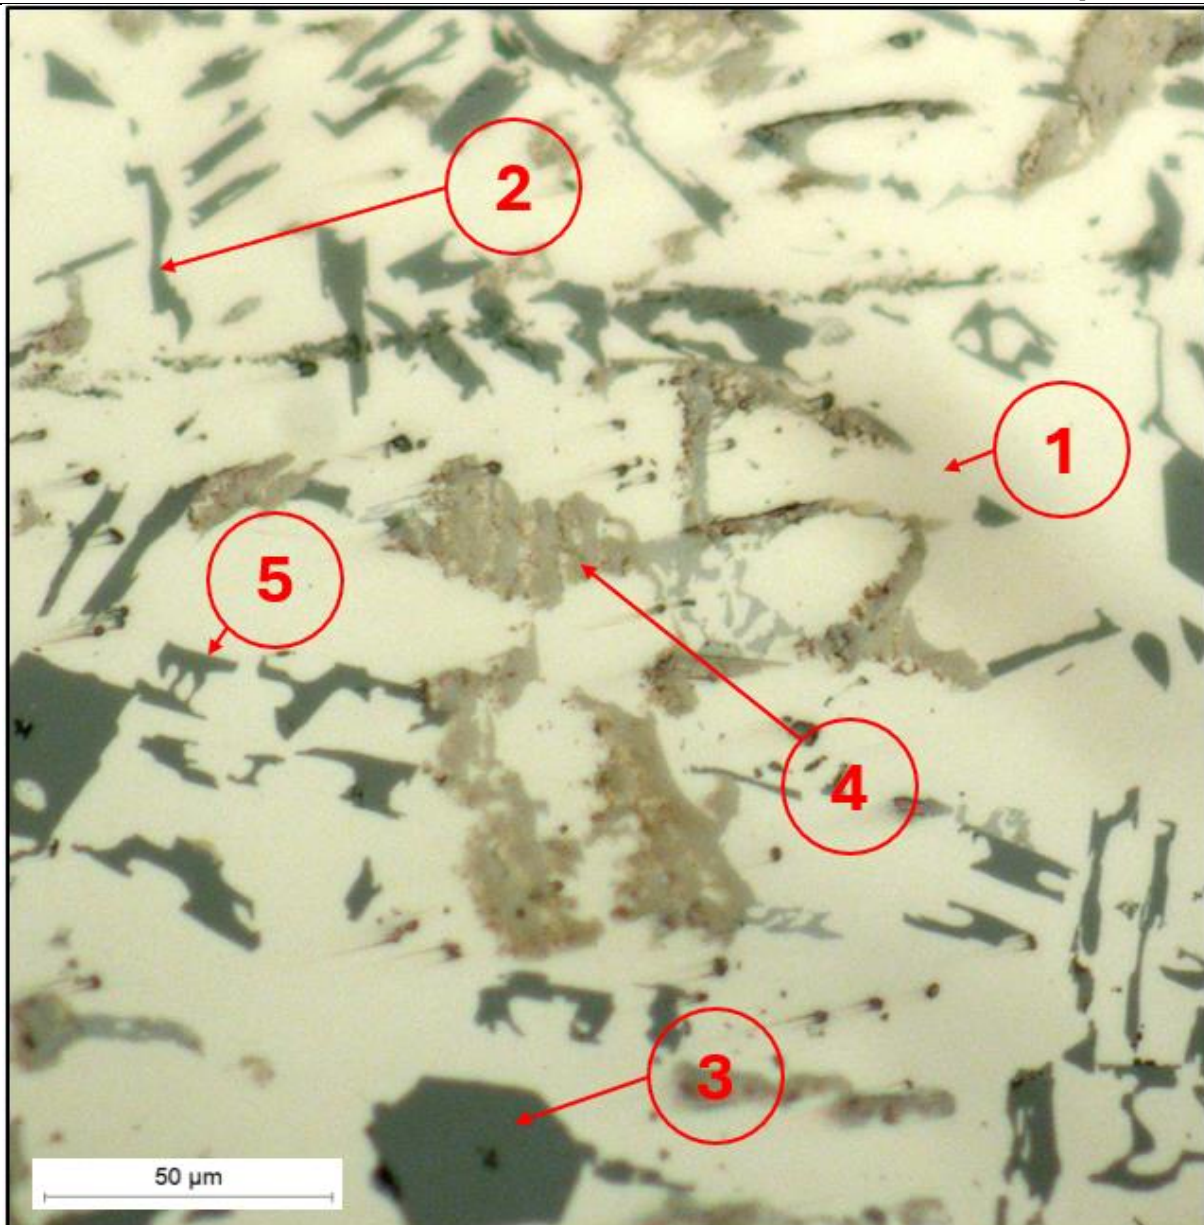
Mikrostruktura oštećenog klipa je analizirana na površini unutarnjeg presjeka, i to na dovoljnoj udaljenosti od oštećene površine kako bi se eliminirala mogućnost netočnih rezultata (mikrostruktura u blizini oštećenja može biti deformirana zbog utjecaja topline, opterećenja, prisutnosti mikropukotina i slično). Svjetlosnim mikroskopom Olympus GX51 analizirana je površina pri povećanjima 200x (Slika 25) i 500x (Slika 26). Prikazana mikrostruktura na (Slika 25, Slika 26) uspoređena je s literaturnim izvorom [18], i sastoji se od:

- $\alpha_{Al}$  (1)
- Si igličasti (2) i Si pločasti (3)
- eutektika  $\alpha_{Al} + \beta_{Si}$  (4)
- $Mg_2Si$  (5).

Slika 25. Mikrostruktura klipa i pripadajuće faze u području unutrašnjosti klipa, 200x

**Slika 26. Mikrostruktura klipa i pripadajuće faze u području unutrašnjosti klipa, 500x**

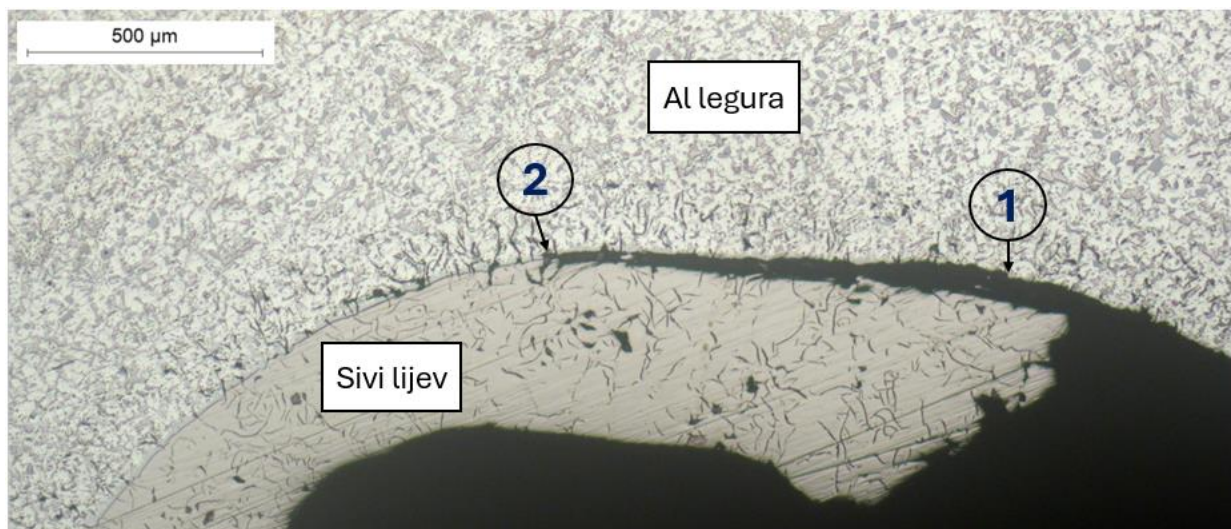
Pregledano je kritično područje utora prvog kompresijskog klipa (Slika 28) kod kojeg se prema literaturi [8] nalazi sloj sivog lijeva. Uzorak (Slika 27) je nagrižen uranjanjem u 3 postotnu otopinu Nitala (3%  $\text{HNO}_3$  u etilnom alkoholu) u trajanju od 20 sekundi, a potom je izvađen i osušen te mikroskopski analiziran. Usporedbom dobivenih rezultata s literaturnim izvorom [18] se pretpostavlja da se radi o sivom lijevu, s karakterističnim prisustvom grafitnih lamela u feritnoj matrici kao što je označeno na (Slika 27). S obzirom na značajnu razliku u mehaničkim svojstvima sivog lijeva i aluminijskih legura, područje njihovog spoja se također može pretpostaviti koncentradorom naprezanja, pa je bitno provjeriti ispravnost spoja (da nije došlo do greške u proizvodnji klipa).

Slika 28. Utor prvog kompresijskog prstena s detaljima 1 i 2, povećanje 50x

Uvećanom analizom detalja 1 i 2 na (Slika 29, Slika 30) utvrđuje se prisutnost brojnih, gusto poredanih poprečnih pukotina i uzdužna pukotina na području spoja aluminijske legure i sivog lijeva. Donji kutni spoj (Slika 31) i donji dio spoja (Slika 32) aluminijske legure i sivog lijeva ostali su neoštećeni.

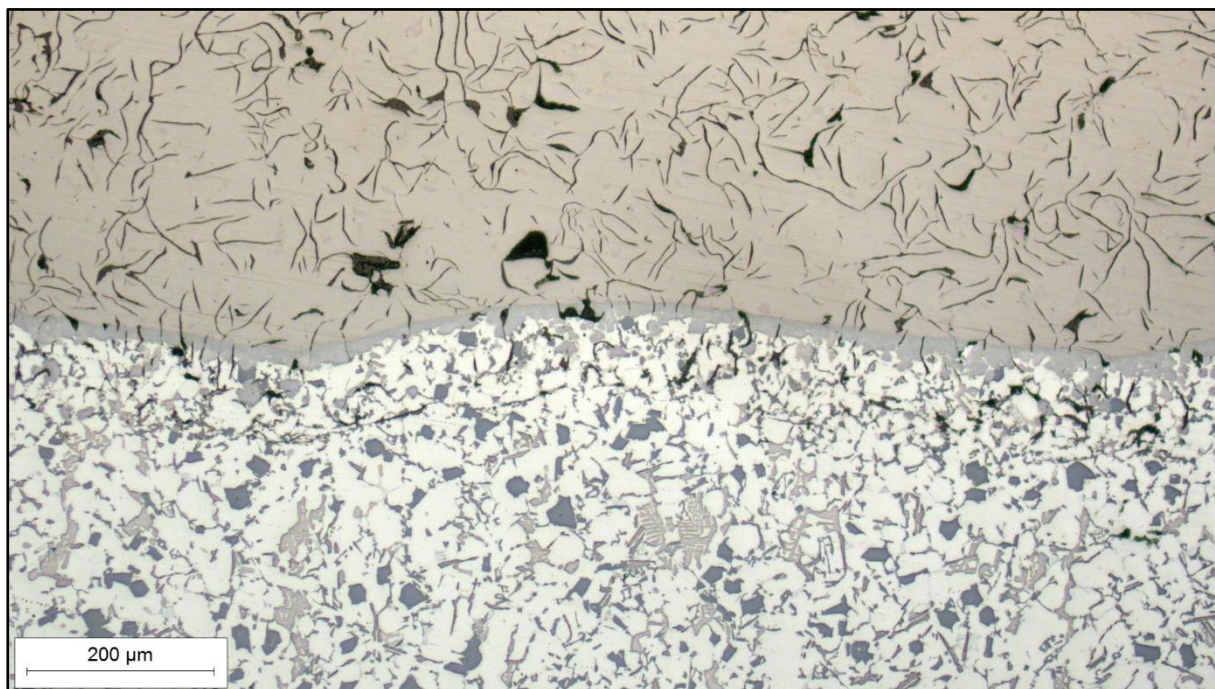
U radu je pregledana i mikrostruktura uzorka C na istim odabranim područjima u odnosu na analizu uzorka B. Analiza je provedena u svrhu usporedbe izvedbe ranije navedenih kritičnih područja klipa uzorka C u odnosu na izvedbe uzoraka A i B. Zanimljivo je na (Slika 41, Slika 41) primijetiti valovitu izvedbu spoja sivog lijeva i aluminijske legure. Iako je nepoznat razlog takve izvedbe, moguće je pretpostaviti da se radi o korektivnoj mjeri proizvođača u odnosu na prijašnje izvedbe klipa, u svrhu savladavanja problema pojave uzdužnih mikropukotina pored

**Slika 41. Utor prvog kompresijskog prstena, uzorak C , gornja površina utora**

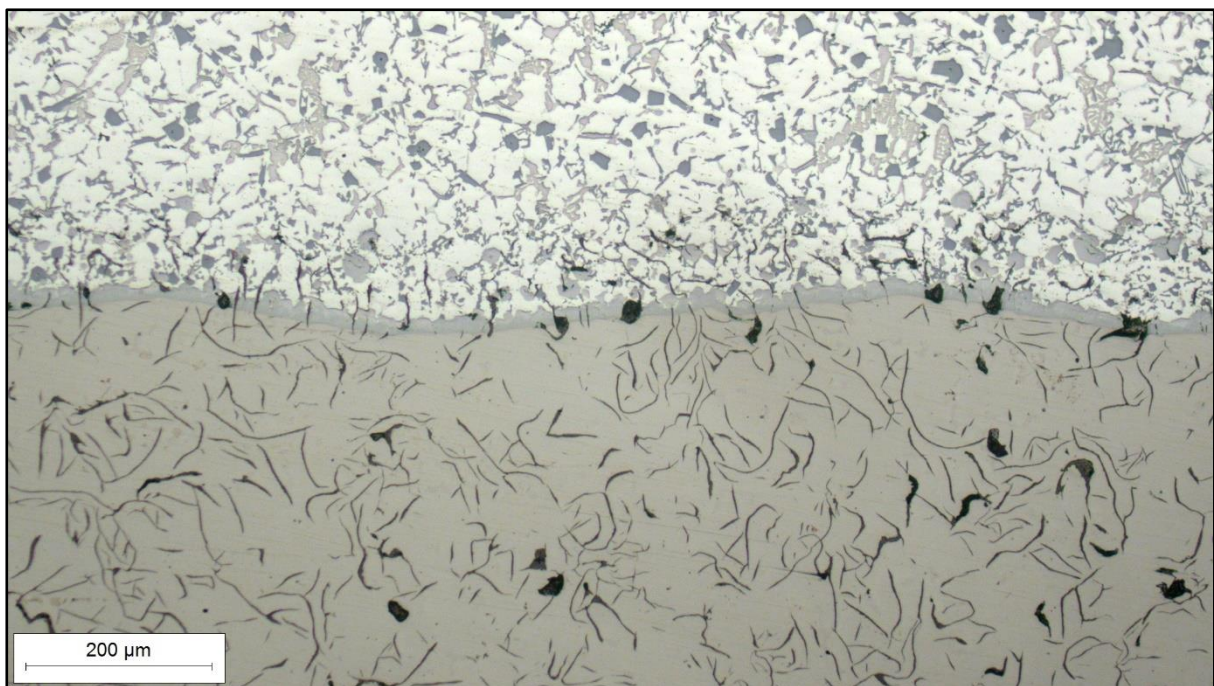
spoja prikazanih na (Slika 39). Na (Slika 42, Slika 43) prisutne su mikropukotine u zoni spoja gornjeg i donjeg kutnog spoja utora prvog kompresijskog prstena, međutim u slučaju uzorka C te mikropukotine su poprečnog oblika i ne protežu se duboko u aluminijsku jezgru kao što je bio slučaj kod uzorka B. To upućuje na nastanak mikropukotina uslijed toplinske dilatacije materijala prilikom proizvodnih postupaka.

**Slika 44. Utor prvog kompresijskog prstena, uzorak C, donja površina utora**
