# Analiza uzroka istrošenosti klipa četverotaktnog benzinskog motora

Master's thesis / Diplomski rad

Naslov rada na engleskom jeziku: **Wear analysis of a piston of a four stroke gasoline engine**

The paper analyzes the cause of failure in the EA888/3 engine, model code DNUC, from the Golf 7 GTI TCR personal vehicle. The introductory section covers the theoretical background of the engine model, including all relevant technical specifications. In the experimental section, a failure analysis was conducted along with all necessary testing in laboratory – controlled conditions.

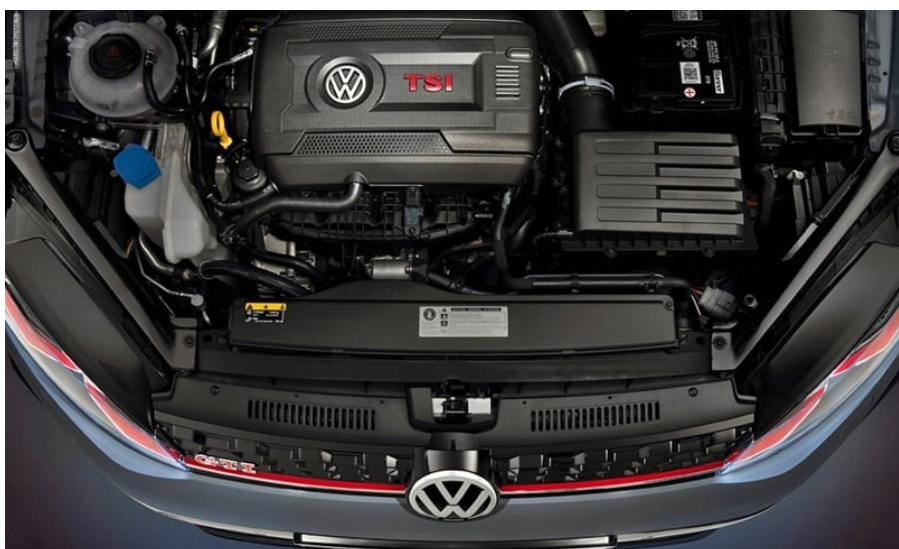
**Slika 13.** Unutrašnjost osobnog vozila ispod poklopca motornog prostora [34]

Vizualnim pregledom motora ispod poklopca motornog prostora u osobnom vozilu (koje svojim izgledom odgovara Slici 13.), utvrđeno je da, naizgled, golim okom, nema vidljivih oštećenja na vanjskom dijelu motora.

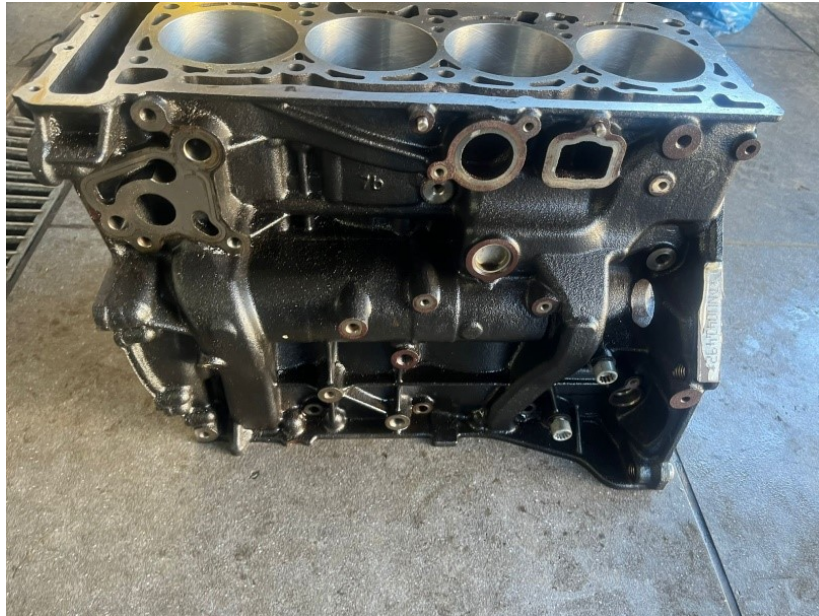
**Slika 14.** Blok motora, pogled sa strane

Blok motora je izvađen (Slika 14. i Slika 15.) i vizualnim pregledom je utvrđeno da glava motora nema vidljivih oštećenja.

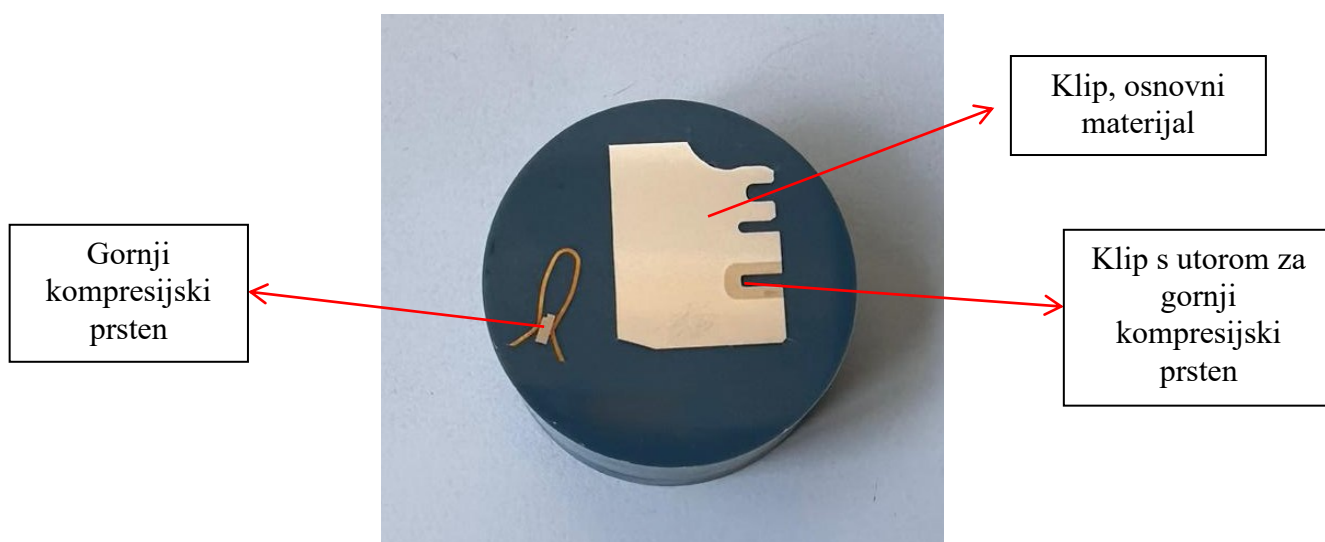
**Slika 21.** Pripremljen ispitni uzorak

Nakon što je klip 2 odmašćen, izrezan je dio uzorka klipa s vidjivim utorom za kompresijski prsten te dio uzorka kompresijskog prstena na stroju za rezanje proizvođača Presi, model Mecatome T260. Uzorci su uliveni u polimernu masu radi lakšeg rukovanja, a na njima su provedeni postupci strojne obrade uključujući brušenje i poliranje na stroju istoimenog proizvođača Presi, model Mecatech250 SPI.
