# Trošenje kotača niskopodnog tramvaja serije TMK 2300

**Undergraduate thesis / Završni rad**

**2025**

Naslov rada na hrvatskom jeziku: **Trošenje kotača niskopodnog tramvaja serije TMK 2300**

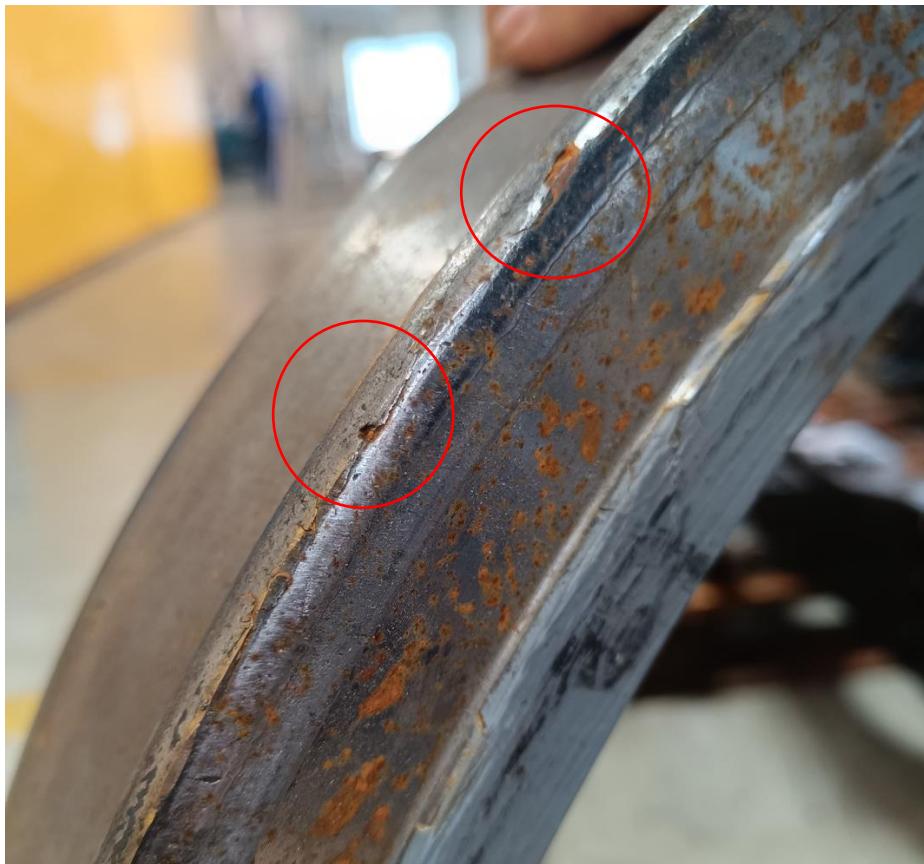
Slika 14. Primjer „ljuskanja“ (engl. *shelling*)

Najčešći mehanizam trošenja kotača tramvaja je umor površine, a procesi trošenja u kojim je umor površine dominantan nazivamo „rupičenje ili jamičenje“ (engl. *spalling* ili *macropitting*) i „ljuskanjem“ (engl. *shelling*). Kada je ukupna gazna površina dulji vremenski period zagrijana na temperaturu iznad 315 °C dolazi do pada vrijednosti tvrdoće i stvaranja toplinskog zaostalog naprezanja. Takvo zaostalo naprezanje, u općenitom slučaju tribološkog para kotač – tračnica, uzrokuje pukotine koje daljnjom vožnjom propagiraju u površinu

materijala i rastu paralelno s površinom. Ovaj proces trošenja naziva se ljuškanje ili *shelling*.

Primjer ljuškanja prikazan je na slici 14.

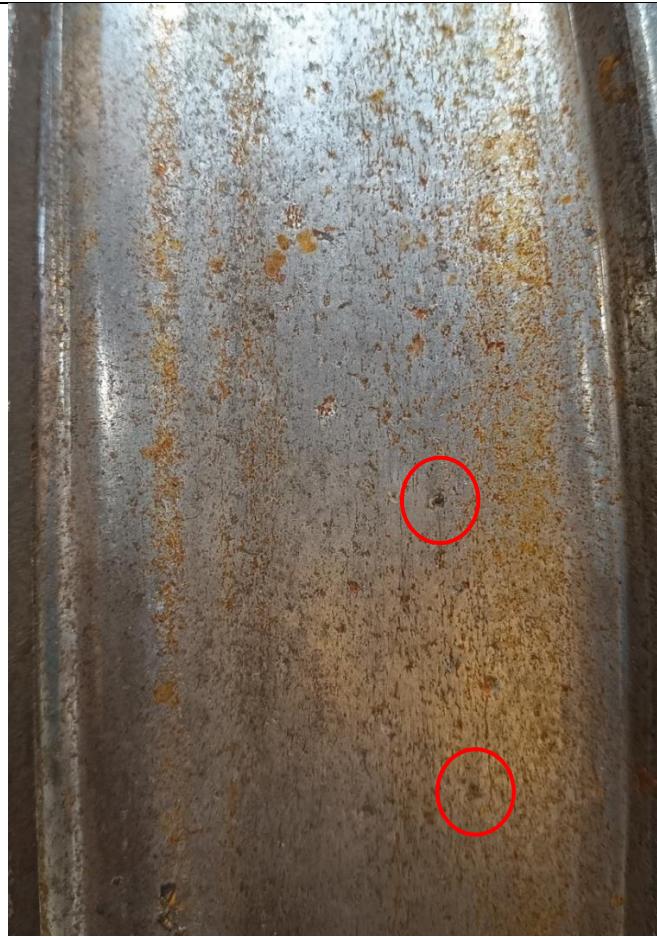
**Slika 15. Jamice nastale rupičanjem (engl. spalling)**

Drugi spomenuti tip trošenja je rupičenje (engl. *spalling*). Kod rupičenja, zbog trenja koji nastaje kočenjem i proklizavanjem u zavojima (češće manjeg radijusa), površina kotača je kratko (par sekundi) zagrijana na temperaturu veću od 730 °C te se dalnjom vrtnjom brzo hladi. Zbog toga dolazi do pretvorbe perlita u čvrst i krhak martenzit koji se dalnjom vožnjom ljušti u obliku plitkih ljuškica s površine gazne površine. Rupičenje je opasniji jer prodire dublje u materijal te izaziva dublje rupe, odnosno dolazi do ispadanja čestica trošenja iz unutrašnjosti materijala. Na površini kotača prikazane na slici 15 vidljive su crne jamice na uzorku kotača koji će se analizirati u eksperimentalnu dijelu završnog rada.

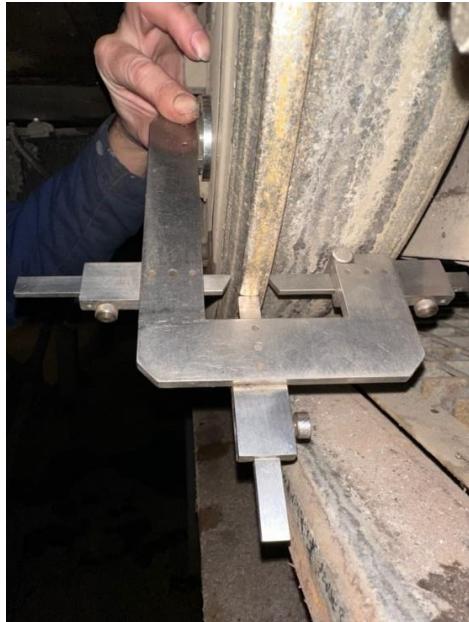
Slika 19. Mjerenje dimenzija profila kotača

Mjerenje profila gazne površine istrošenog kotača modela tramvaja TMK 2300 prikazano je na slici 19. Mjerenje se provodi pomoću uređaja - mjerke za mjerenje obruča kotača tračničkih vozila. Mjerka se sastoji od pomičnih dijelova s linearom skalom koji omogućuju tijekom jednog mjerenje bilježenje visine vijenca  $V_v$ , debljine vijenca  $D_v$  i istrošenosti vijenca (nagib vijenca)  $O_v$ .

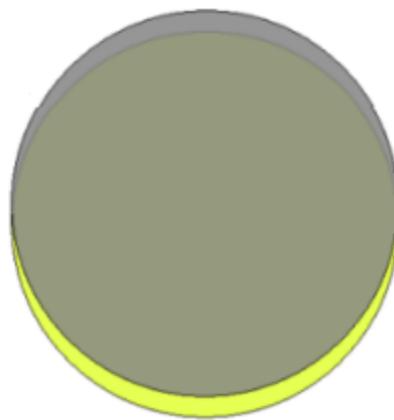
**Slika 22. Nepravilnost u geometriji kotača uzrokovano obradom [19]**

Dimenzije profila i geometrije kotača najviše su se promijenile na točki gdje se provodilo prvo mjerjenje. Takvo trošenje kotača je prouzročeno proklizavanjem kotača u zavoju i greškama u proizvodnji. Greške u proizvodnji dovode do defekata u pravilnosti geometrije kotača što može pridonijeti bržem trošenju gazne površine kotača. Na slici 22 prikazano je odstupanje osi rotacije kotača (siva kružnica) od osi rotacije tokarskog stroja (žuta kružnica) što dovodi do nepodudaranja osi kotača s osi rotacije tijekom vožnje. To uzrokuje veće vibracije, neravnomjerno trošenje gazne površine kotača i smanjenje stabilnosti tijekom vožnje. [19]

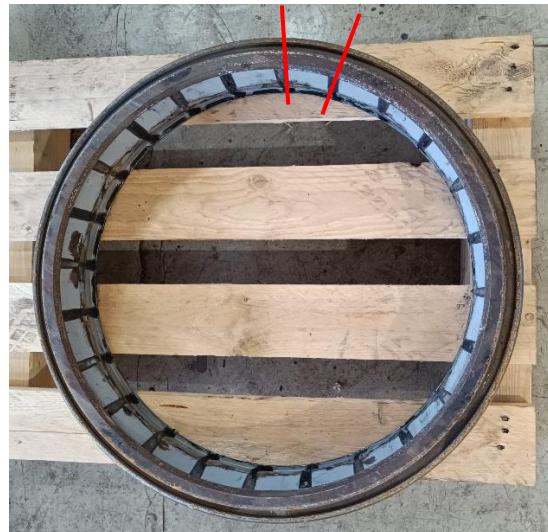
Slika 23. Obruč kotača tramvaja modela TMK 2300 i označeno mjesto rezanja obruča kotača

Na slici 23 je prikazan obruč kotača modela tramvaja TMK 2300 i označeno mjesto rezanja obruča kotača. Iz isječka obruča kotača prikazanog na slici 24 izrezan je ispitni uzorak

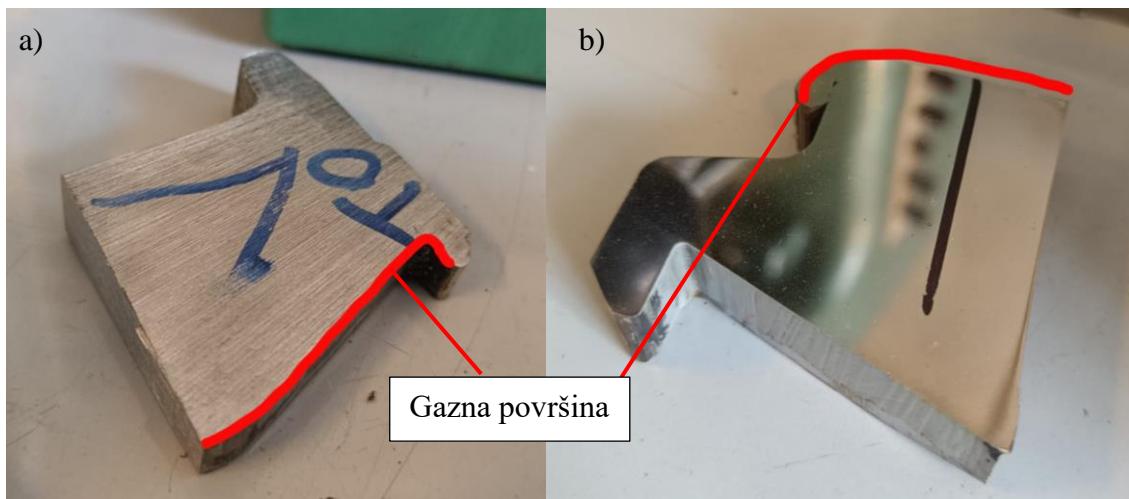
**Slika 25. Izrezani uzorci obruča kotača modela tramvaja TMK 2300:**

Na slici 25 prikazani su izrezani ispitni uzorci obruča modela tramvaja TMK 2300 na kojima je crvenom linijom označena gazna površina. Na slici 25 a) prikazana je ispitni uzorak na kojem je provedeno mjerjenje tvrdoće, a na slici 25 b) prikazan je ispitni uzorak na kojem je ispititana mikrostruktura.

- a) uzorak korišten za mjerjenje tvrdoće;
- b) uzorak korišten za analiziranje mikrostrukture

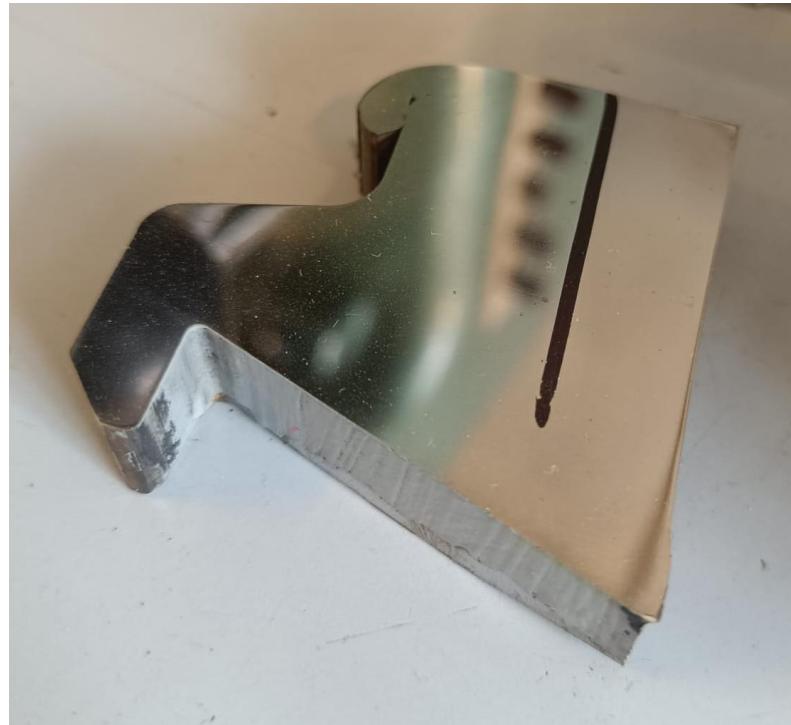
**Slika 26. Ispitni uzorak**

sloj, metalne i nemetalne nečistoće i dobila površina određenog reljefa. Postupak se provodi uranjanjem uzorka u sredstvo za nagrizanje, odnosno u 3% nital, a potom se uranja u vodu kako bi se prekinula kemijsku reakciju. Ispitni uzorak prikazan je na slici 26.

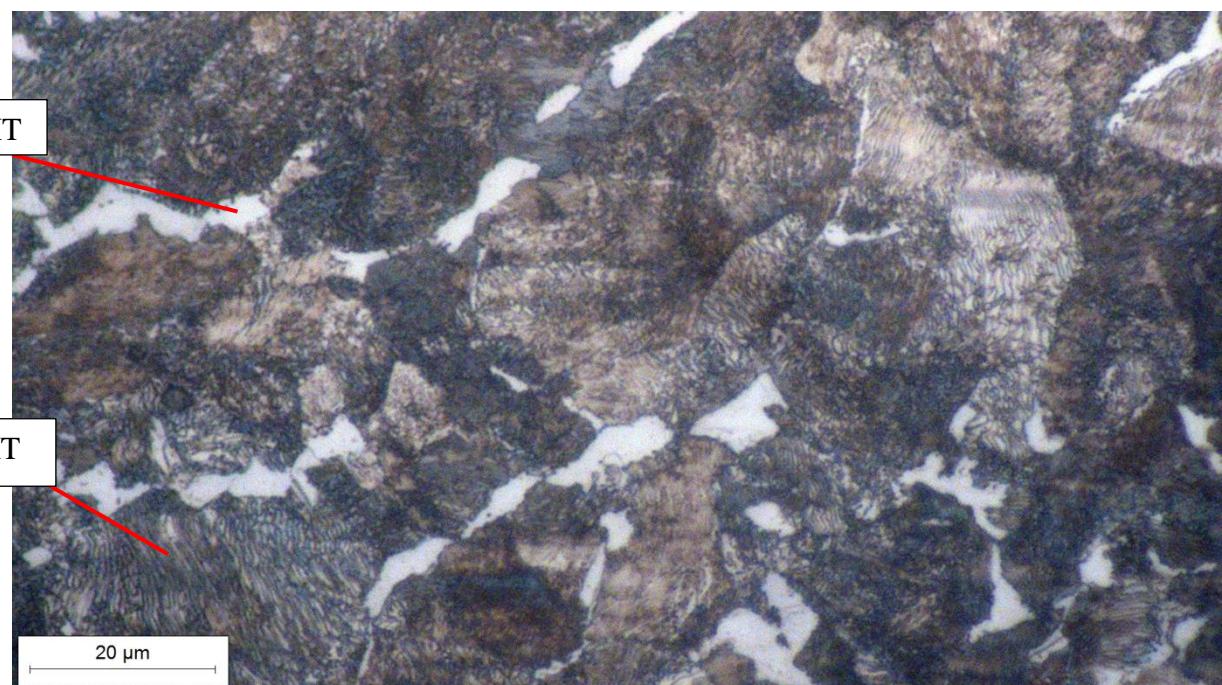
Slika 28. Sredina uzorka, povećanje 1000 x

Na slikama snimljenim mikroskopom vidljiva je perlitno feritna mikrostruktura.. Prema usporedbi s literaturom [24], na slici 27 crvenim kružićem su označena mjesta gdje su vidljivi izlučeni MnS uključci. [24]
