# Analiza oštećenja alata za provlačenje aluminija

Master's thesis / Diplomski rad

Naslov rada na engleskom jeziku: **Fracture analysis of drawing die for aluminium**

Na alatu za provlačenje aluminija došlo je do loma u tijeku proizvodnje. Dva vrha alata su oštećena, od čega je jedan djelomično oštećen, a drugi u potpunosti. Alat je izrađen od alatnog čelika za topli rad. Analizom prijelomnih površina kao i osnovnog materijala uzorka potrebno je definirati uzrok loma, i dati preporuke za izbjegavanje lomova u budućnosti. Za utvrđivanje uzroka potrebno je provesti makroskopsku analizu prijelomnih površina, mikroskopsku analizu prijelomne površine, osnovnog materijala i neoštećenih površine, izmjeriti mikrotvrdoću uzorka, odrediti dubinu nitriranog sloja te izmjeriti tvrdoću samog alata.

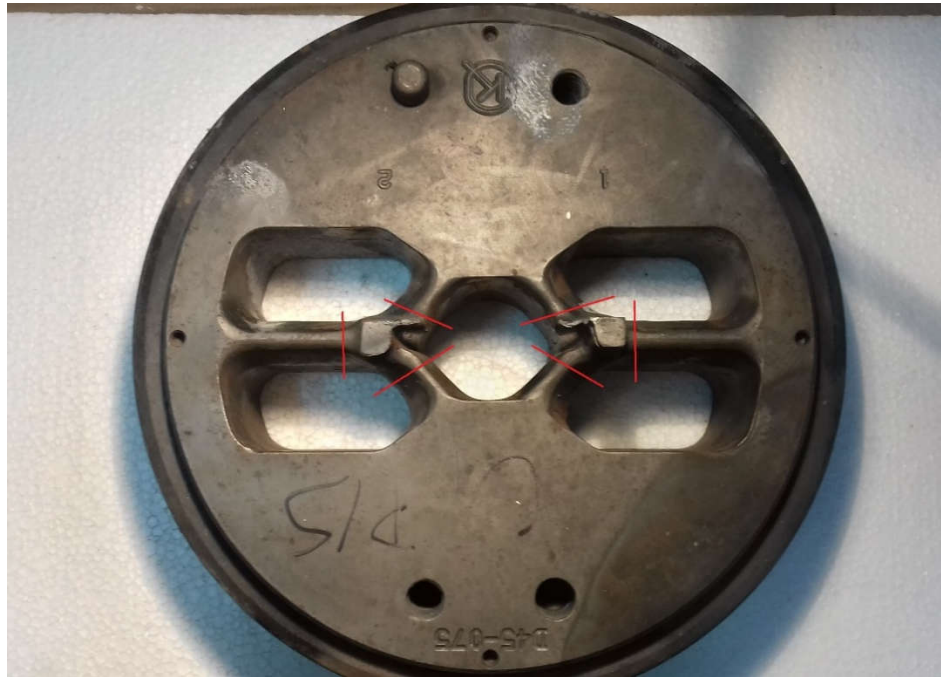
Slika 19. Mjesta izrezivanja uzorka

Dijelovi sustava su numerirani, a pod 1 je ulaz vode pod visokim tlakom u rasponu od 280MPa do 690MPa, pod 2 se nalazi sapnica od safira, pod 3 abrazivni materijal, 4 cijev za miješanje, 5 je vodilica, 6 je vodeni mlaz a pod 7 je obradak. Na slici 19 prikazana su mjesta izrezivanja uzorka crvenim linijama.

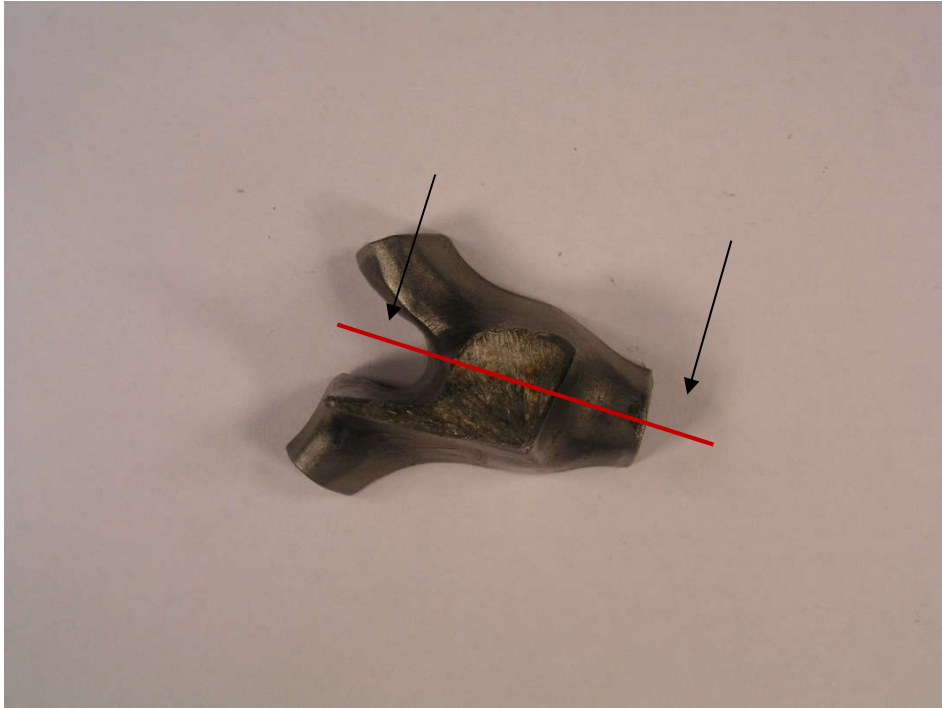
Slika 20. Uzorak 1

Na slici 20 prikazan je uzorak 1 izrezan iz vrha 1 nakon izrezivanja. Crvena linija označava liniju gdje je uzorak prerezan, dok strelice označavaju smjer analize uzorka.

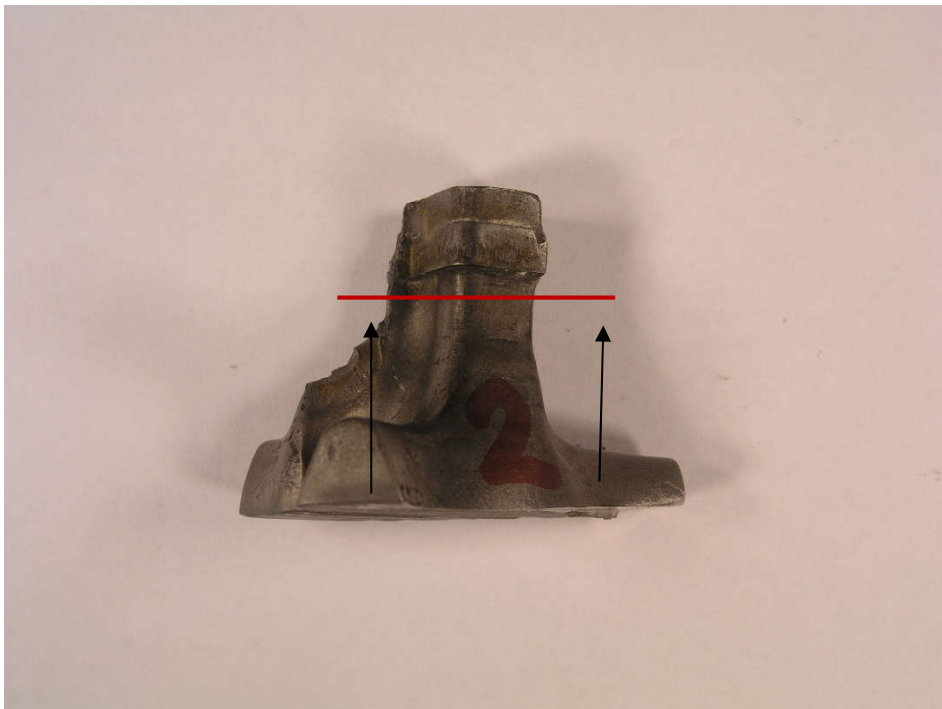
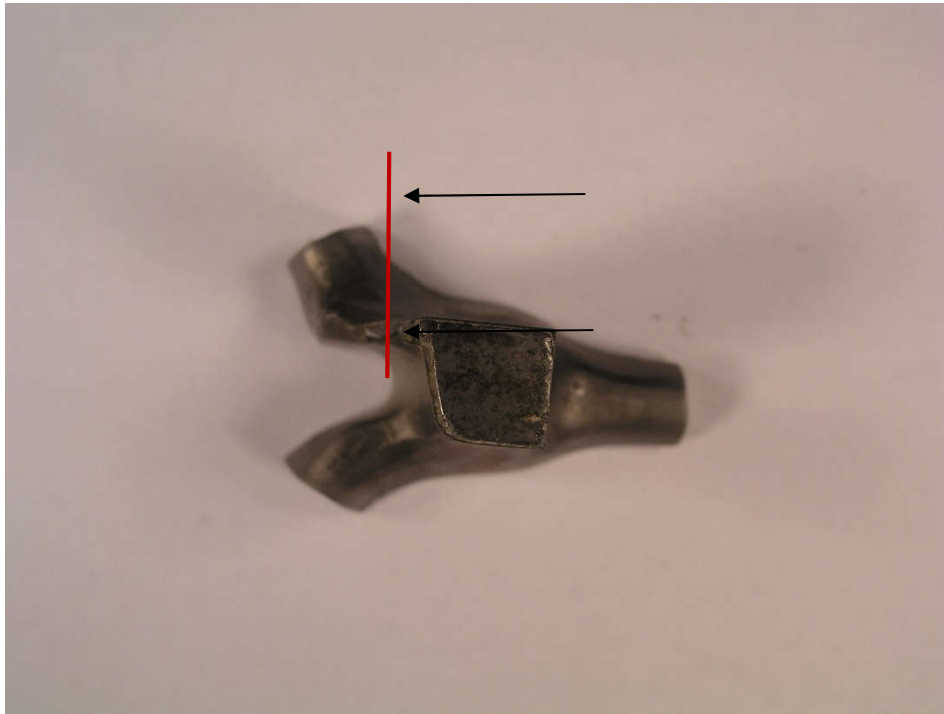
Na slikama 21 i 22 prikazan je vrh 2 iz kojega su izrezani uzorci 2 i 3. Kao i u prethodnom primjeru crvena linija označava liniju gdje je uzorak prerezan, dok strelice označavaju smjer analize.

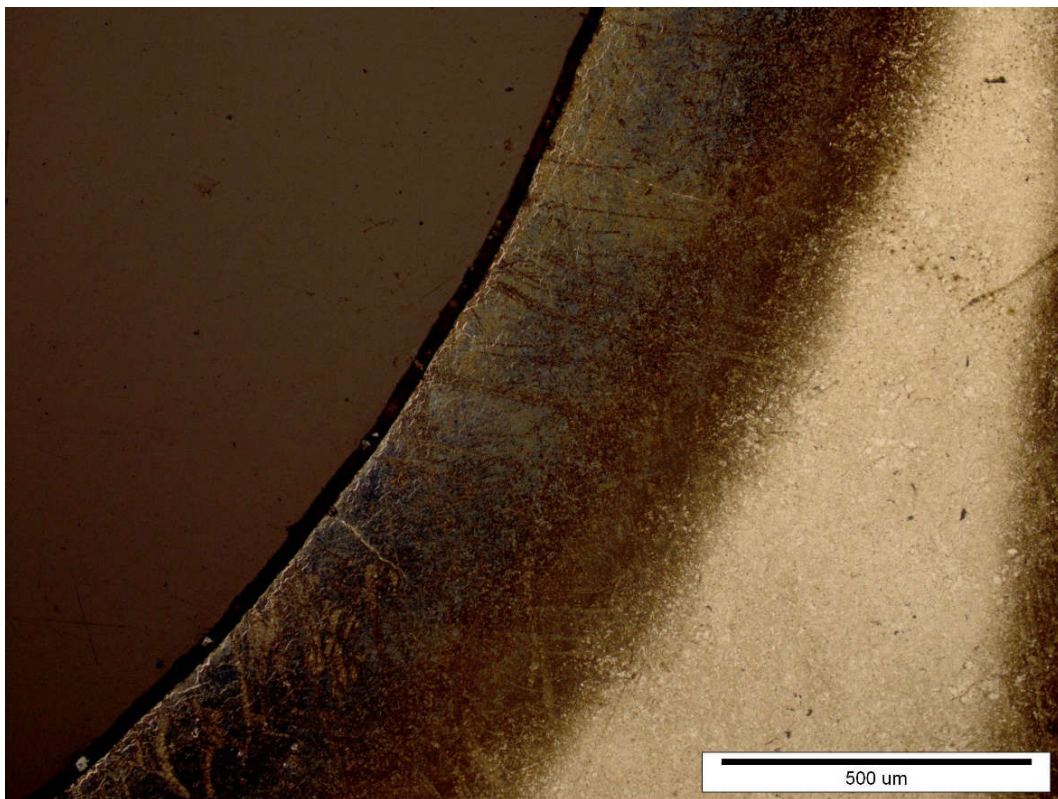
Slika 35. Uzorak 2- nitrirana površina

Kao i na uzorku 1 nisu uočena nikakva oštećenja u jezgri uzorka kao ni greške koje bi dovele do mogućeg uzroka loma. Mikrostruktura materijala je popušteni martenzit s karbidima. Nadalje potrebno je analizirati rub uz samo oštećenje drugoga vrha da bi se dobio uvid u eventualni uzrok loma. Na slici 35 prikazan je vrh neposredno ispod prijelomne površine drugog vrha.

Kao i prilikom analize ostalih uzoraka nije uočene greške u strukturi materijala koje bi ukazivale na uzrok loma.

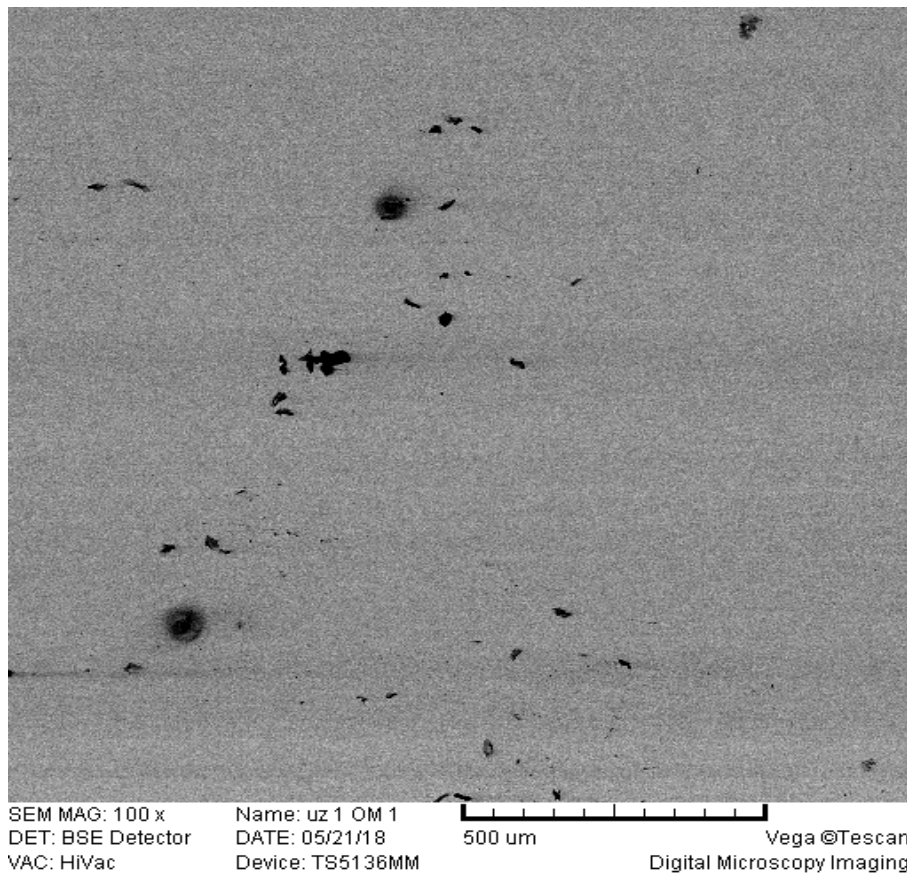
Slika 46. Jezgra uzorka 1, SEM

Korištenjem BSE detektora vidljive crne mrlje koje mogu ukazivati na prisutnost pogrešaka u osnovnom materijalu koje bi mogle dovesti do loma alata. BSE detektor (backscattered electrons) prikazuje razlike u kemijskom sastavu promatranog uzorka. Da bi se utvrdilo je li riječ o takvim greškama potrebno je promotriti taj dio pri drugom povećanju kao i promijeniti detektor koji proizvodi sliku. Na slici 47 prikazan je isti uzorak pri promjeni povećanja i detektora na SE detektor.
