Trošenje koljenastog vratila motora s unutarnjim izgaranjem

Master's thesis / Diplomski rad

2019

Naslov rada na engleskom jeziku: **Wear of internal combustion engine crankshaft**

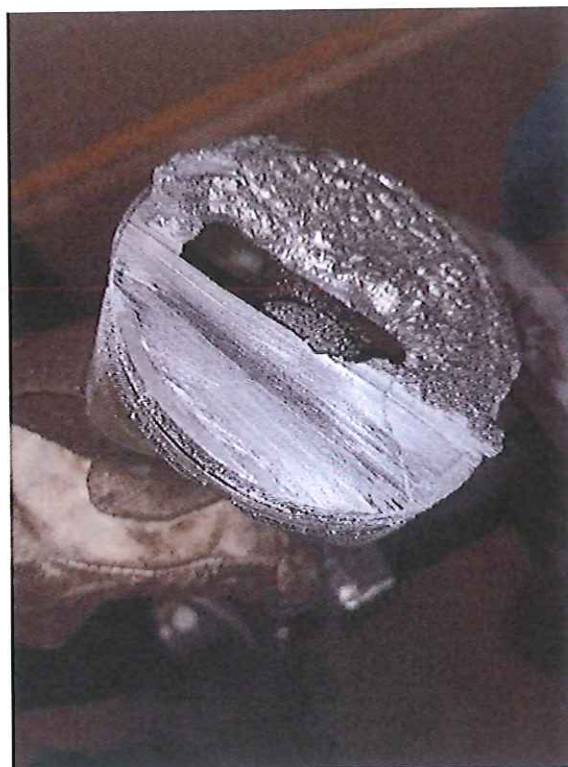
Slika 37. Mjesto rezanja na klipu za analizu mikrostrukture

Na slici 37. prikazan je klip s kojeg je navedenim postupkom uzet komadić uzorka za mjerenje, dok na slici 38. je prikazan odrezani dio s glave klipa spreman za mjerenje.
