# Trošenje koljenastog vratila motora s unutarnjim izgaranjem

**Master's thesis / Diplomski rad**

**2019**

Naslov rada na engleskom jeziku: **Wear of internal combustion engine crankshaft**

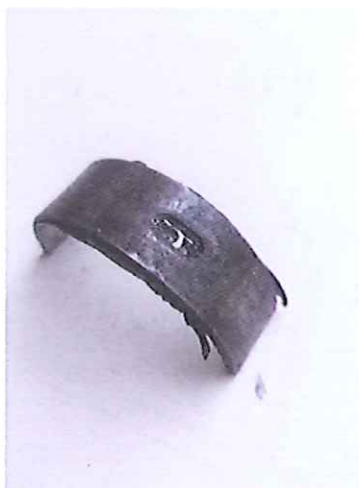
**Slika 28. Prikaz otvora na podnožju ležaja koje služi za podmazivanje rotacijskih dijelova u radu motora**

Kod letećeg ležaja sa donje strane na slici 28. vidi se otvor koji služi za dotok ulja kroz kanal u klipnjači tlačnog ventila.

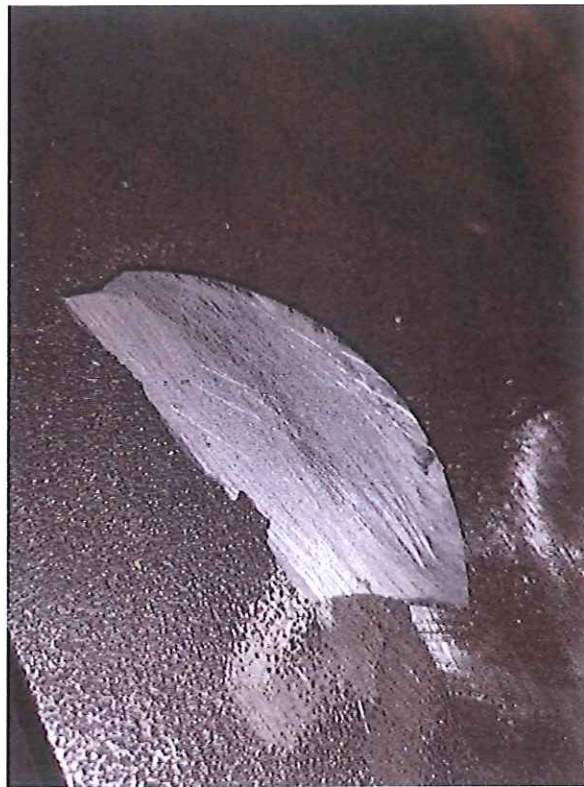
Na slici 37. prikazan je klip s kojeg je navedenim postupkom uzet komadić uzorka za mjerenje, dok na slici 38. je prikazan odrezani dio s glave klipa spreman za mjerenje.

**Slika 38. Uzorak odrezan s klipa**
