Napetosna korozija Cr-Ni čelika u području zavarenih spojeva

Horvat, Marko

Master's thesis / Diplomski rad

2010

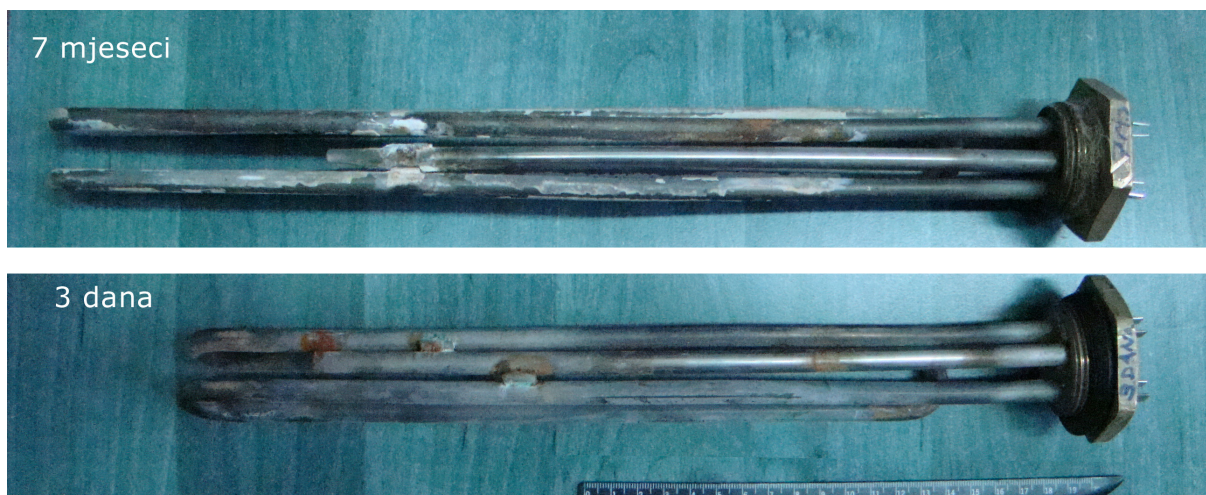
Promatrani uzorci zaštitnih cijevi grijača serije 2 podijeljeni su u dvije skupine. Uzorak 14 predstavlja grijač sa vremenom eksploatacije od 3 dana, a uzorak 15 s vremenom eksploatacije 7 mjeseci. Grijači su prikazani slikom 95, a iz njih izrezani ispitni uzroci dani su na slici 96.

Slika 95: Zaštitna cijev grijača (Serije II); materijal AISI 304
