Napetosna korozija Cr-Ni čelika u području zavarenih spojeva

Master's thesis / Diplomski rad

Degree Grantor / Ustanova koja je dodijelila akademski / stručni stupanj: **University of Zagreb, Faculty of Mechanical Engineering and Naval Architecture / Sveučilište u Zagrebu, Fakultet strojarstva i brodogradnje**

Eksperimentalni dio rada sastoji se iz dva dijela. U prvom dijelu provedena je analiza uzoraka (oštećenih uslijed napetosne korozije) dostupnih u Laboratoriju za zaštitu materijala. Analiza je, nakon vizualnog pregleda, provedena stereomikroskopskim ispitivanjem, ispitivanjem na pretražnom elektronskom mikroskopu, mikrostrukturnim ispitivanjem te digitalnom radiografijom. U drugom dijelu eksperimentalnog rada provedeno je ispitivanje otpornosti na napetosnu koroziju različitih vrsta korozijski postojanih legura prema normama ASTM G58-85 i ASTM G36-94.

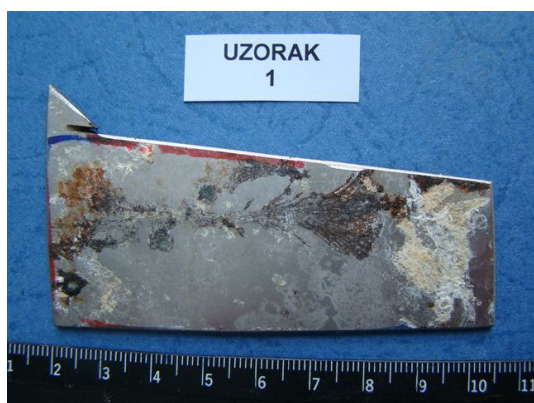
Slika 60: Pripripremljeni uzorci za daljnju analizu – kotao za dogrijavanje vode (pekara)

Na tako pripremljenim ispitnim uzorcima provedena su stereomikroskopska ispitivanja te su utvrđene brojne vrlo razgranate pukotine po cijeloj površini uzoraka prekrivene s korozivnim produktima. Slikom 61 i 62 prikazani su karakteristični detalji snimljeni na uzorcima 1 i 3.

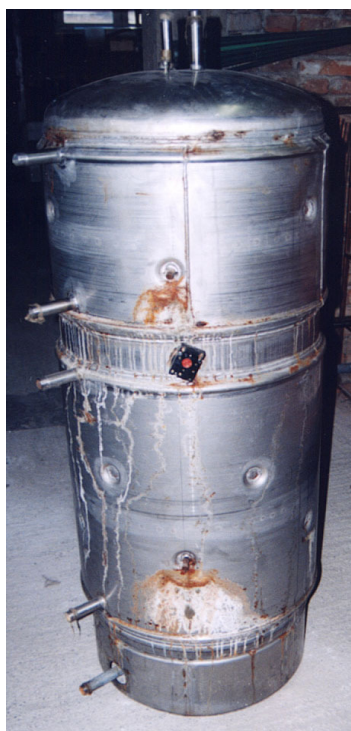
Plast kotla izrađen je od austenitnog nehrđajućeg čelika, a nakon samo nekoliko mjeseci došlo je do propuštanja spremnika, slika 76. U kotlu se dogrijava voda na temperaturu višu od 60 °C.

Slika 76: Kotao za dogrijavanje vode u sustavu solarnog grijanja (materijal izrade - AISI 304)

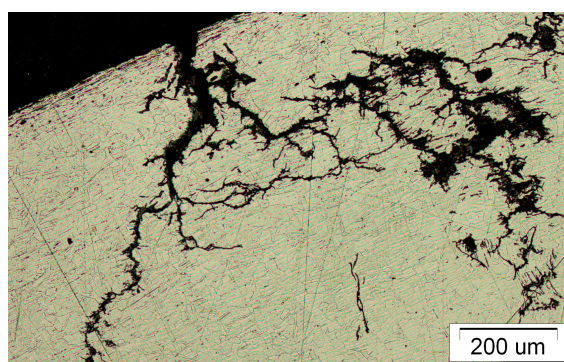
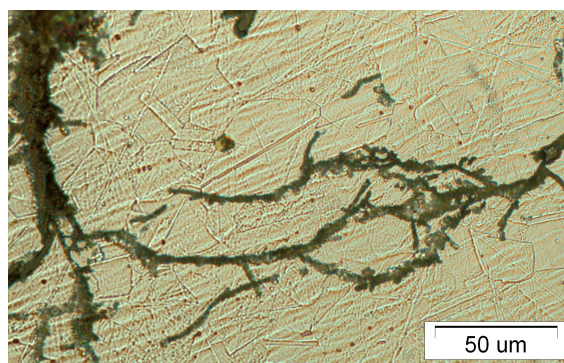
Mikrostrukturna ispitivanja potvrdila su postojanje brojne i razgranate mreže pukotina nastalih korozivskim procesima napetosne korozije te je njima utvrđen transkristalni karakter propagacije, slike 93 i 94.

Slika 94: Prikaz mikrostrukture i transkristalnih pukotina u poprečnom presjeku zaštitne cijevi grijača uz različita uvećanja; materijal AISI 316Ti – Uzorak 8 (snimljeno optičkim mikroskopom Olympus GX51)

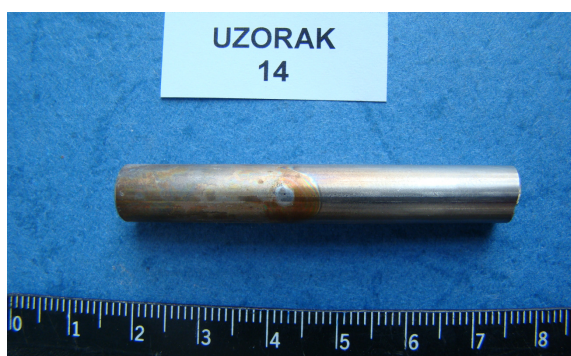
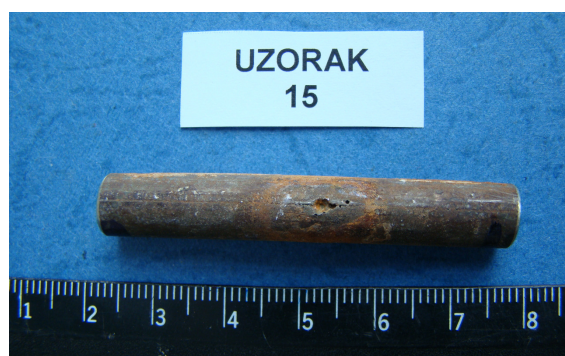
Slika 96: Odabrani uzorci za daljnju analizu korozivski procesa zaštitnih cijevi grijača (Serije II) materijal AISI 304

Materijal izrade zaštitnih cijevi grijača (Serije II) je austenitni nehrđajući čelik AISI 304 (EN 1.4301), a bili su korišteni za dogrijavanje vode u kućnom solarnom toplovodnom sustavu. Analizom vode utvrđeno je da u njoj ima oko 130 mg/l klorida. Stereomikroskopskim i SEM ispitivanjima, slike 97 do 99, utvrđeno je da do pojave korozivskih oštećenja dolazi dominantno u području šavnog zavarenog spoja i da nastala oštećenja imaju karakter rupičaste (jamičaste) korozije te da se iz tih korozivskih žarišta šire pukotine.

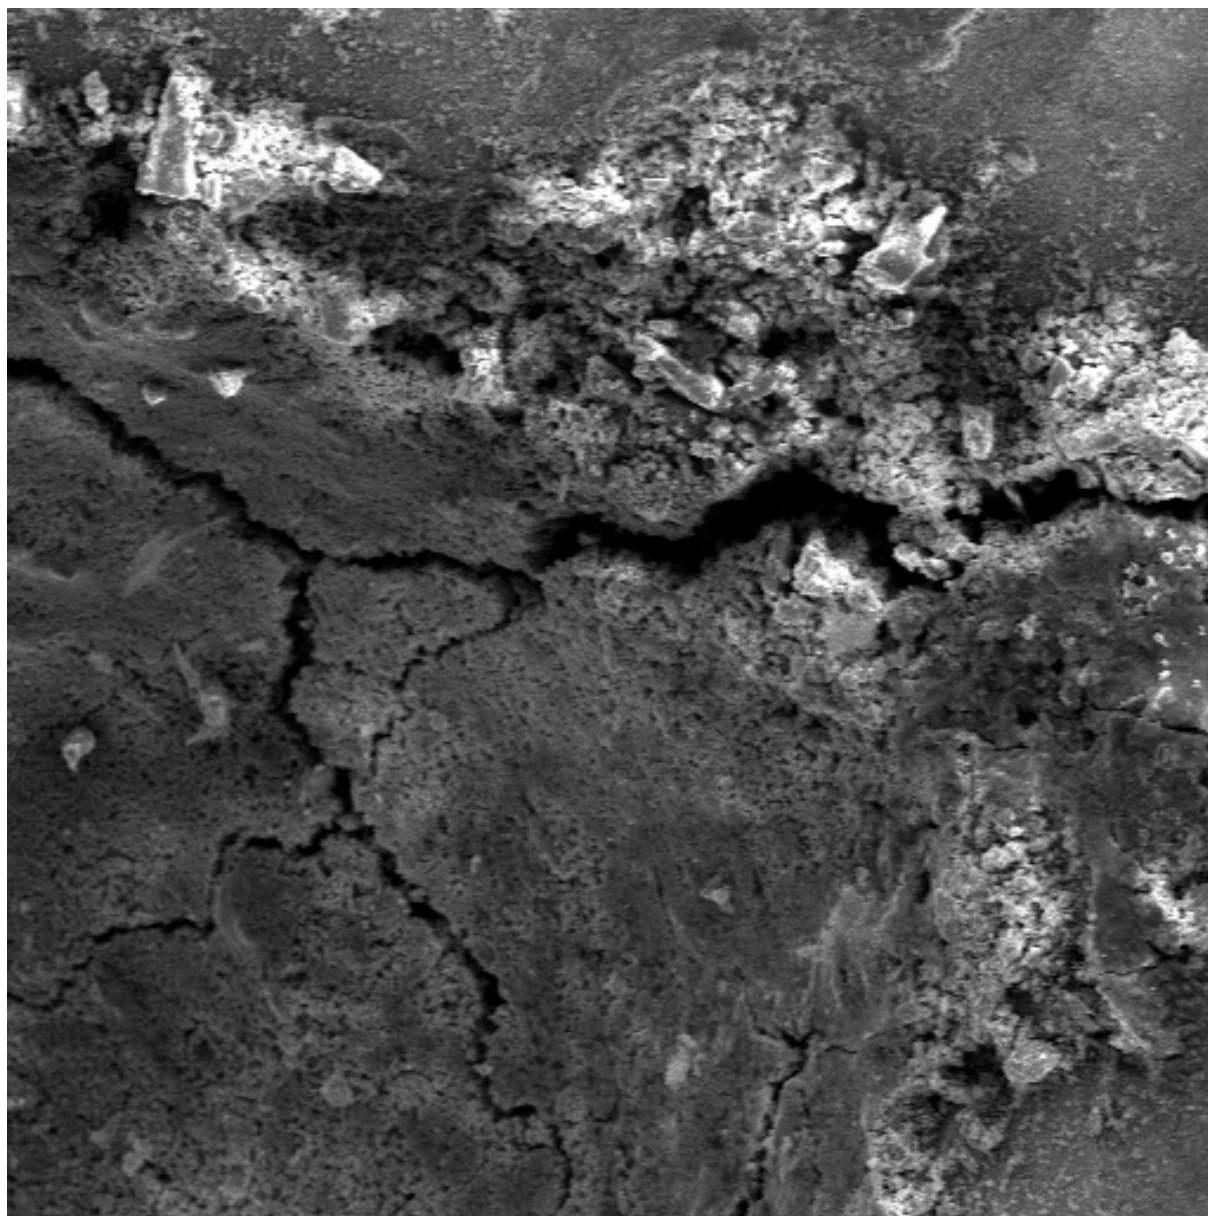
Slika 101: SEM snimak korozijskog oštećenja jamičastom i napetosnom korozijom – Uzorak 15; materijal AISI 304

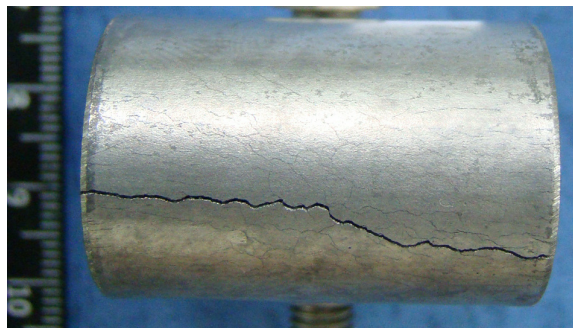
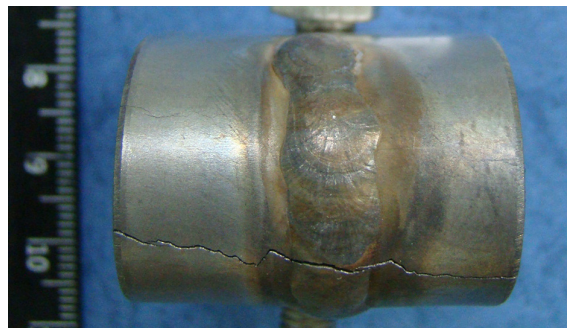
Slika 111: Uzorci 20 – austenitni Cr-Ni čelik kvalitete AISI 304 – osnovni materijal (lijevo) i navar (desno)

Već samim vizualnim pregledom utvrđeno je postojanje brojnih pukotina na lokalitetima najvećeg naprežanja na ispitnim uzorcima od austenitnog i dupleks čelika, dok su uzorci od legure nikla pokazali visoku razinu otpornosti na pojavu SCC-a, a kod uzorka od martenzitnog čelika dominantno je bila izražena opća korozijska neotpornost na korištenu otopinu magnezijevog klorida. U svrhu detaljnije analize provedena su i stereomikroskopska ispitivanja.

Očekivano, vrlo malu otpornost na napetosnu koroziju u danim uvjetima pokazao je austenitni nehrđajući čelik kvalitete AISI 304. Na ispitnom uzorku bez navara, uočene su brojne i vrlo razgranate pukotine uz najizraženiju pukotinu u zoni najvećeg naprežanja. Isto tako, i na uzorku s navarom dominantna je pukotina u zoni najvećeg naprežanja, a pojavila se u metalu zavara, ZUT-u kao i u osnovnom materijalu. Na oba uzorka nakon 20 sati ispitivanja utvrđena je kasna faza propagacije pukotina izazvanih napetosnom korozijom što i potvrđuje širenje pukotina duž cijelog poprečnog presjeka. Stereomikroskopsko ispitivanje uzoraka izrađenih od austenitnog nehrđajućeg čelika pokazuju slike od 116 do 119.

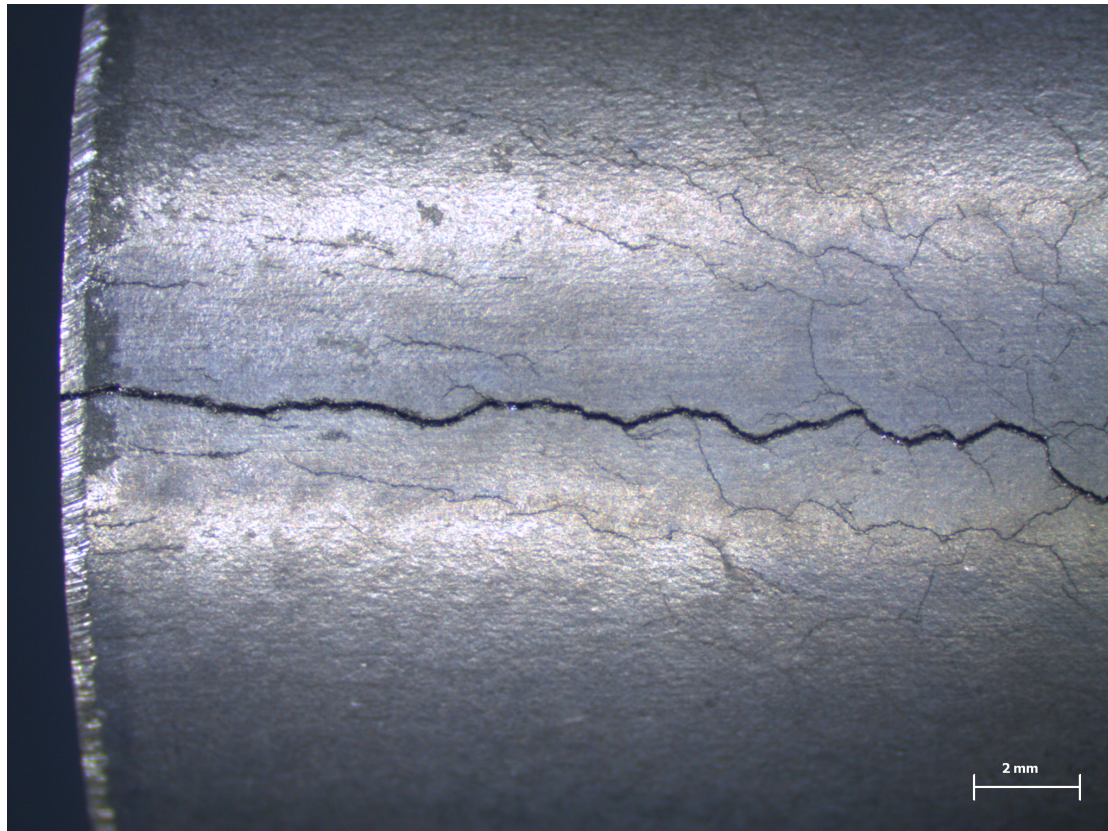
Slika 116: Stereomikroskopski snimak razgranatosti pukotina na uzorku 20 – osnovni materijal; AISI 304
