Analiza oštećenja pogonskog vratila

Master's thesis / Diplomski rad

Naslov rada na engleskom jeziku: **Drive shaft fracture analysis**

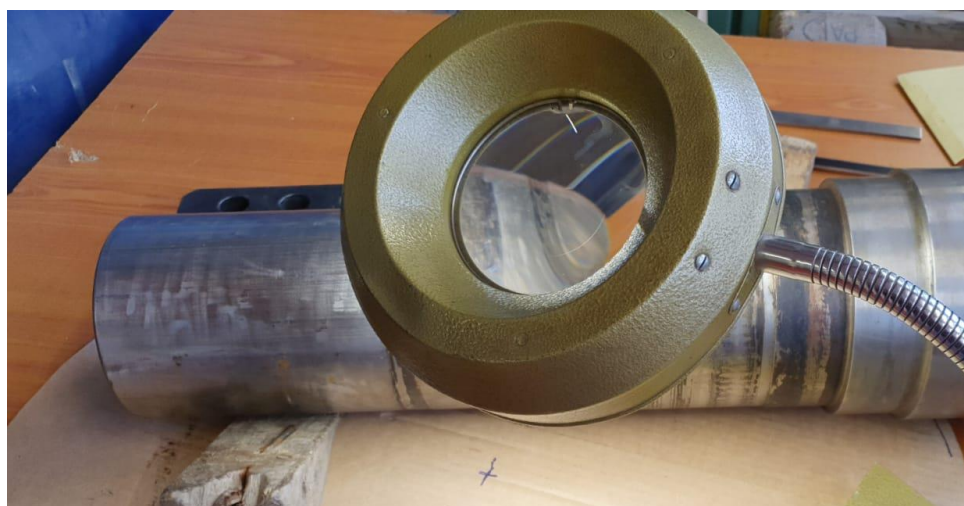
Slika 19. Vizualna kontrola ureza pomoću osvijetljenog povećala

Također su korišteni mjerni listići s mjernim područjem od 1mm do 7mm (Slika 20.), no radijus zakrivljenosti je bio pre malen da bi se očitao, te se smatra da nema značajnog radijusa zakrivljenosti

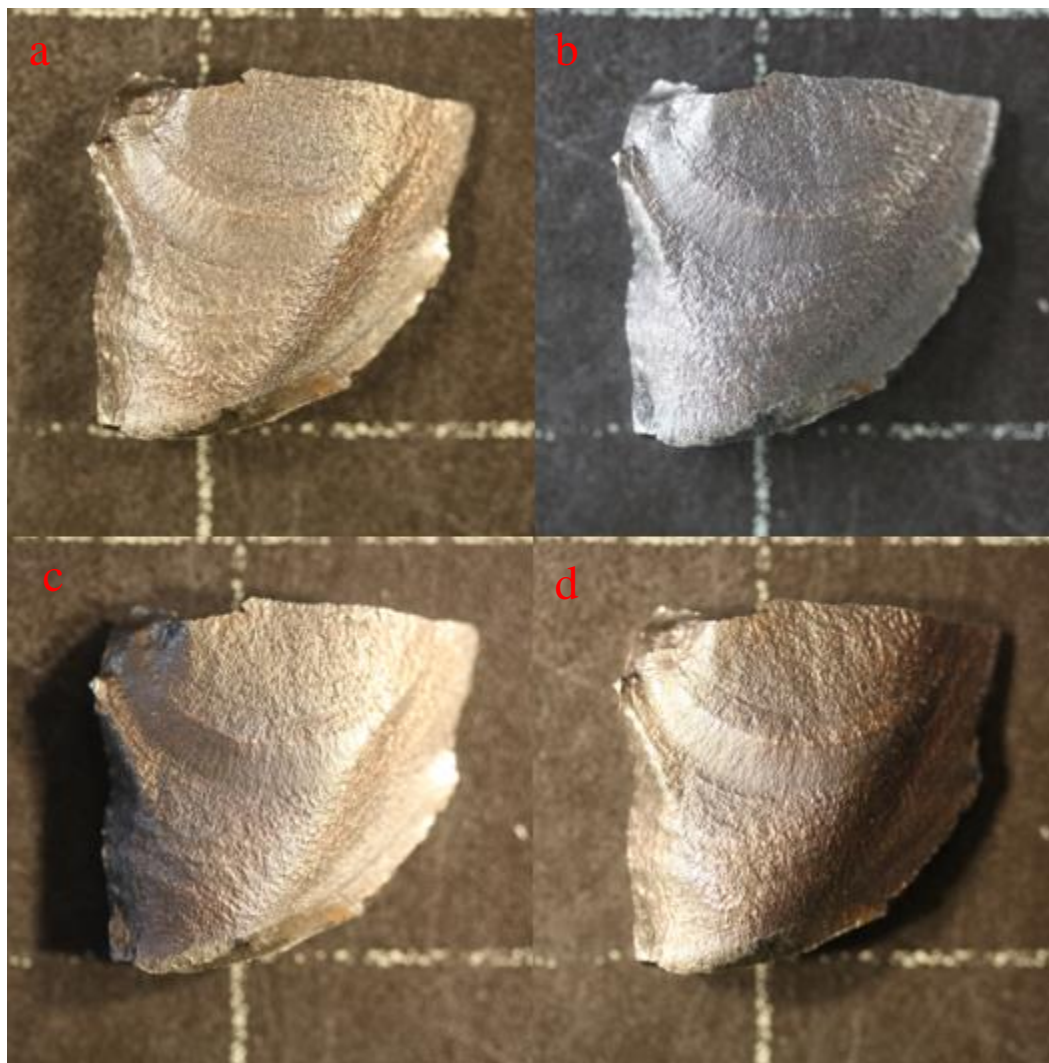
Slika 47. Utjecaj osvjetljenja na izgled površine

Prilikom fotografiranja prijelomnih površina, posebno kada je komad zakrivljen, izrazito je važno osigurati odgovarajuće osvjetljenje. Upravo zbog toga, korišteni sustav prikazan na slici 45. ima četiri izvora svjetla sa zasebnim kontrolama, kako bi se neutralizirali neželjeni utjecaji prirodnog svjetla. Slika 47. prikazuje kako smjer i količina osvjetljenja utječe na izgled prijelomne površine, a – dobro osvijetljeno, b – samo prirodno osvjetljenje, c – svjetlo samo s desne strane, d – svjetlo samo s lijeve strane.

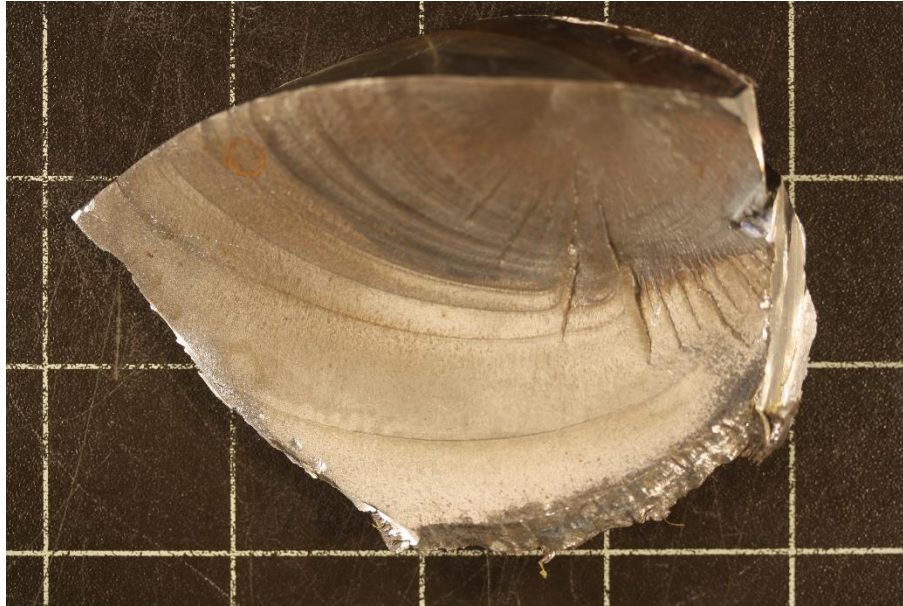
Slika 48. Izrezani komad 1, prednja strana

Na ovaj način su fotografirani izrezani komadi prijelomne površine, i jedan fragment (prikazan na slici 47.) koji se bio odlomljen u trenutku kada je vratilo dostavljeno u laboratorij. Izrezani dijelovi prijelomne površine prikazani su na slikama 48. do 51.
