# Pojavni oblici korozijskog oštećivanja nehrđajućih čelika

**Master's thesis / Diplomski rad**

Naslov rada na engleskom jeziku: **Forms of stainless steel corrosion damages**

Ekperimentalni dio rada sastoji se od dva dijela. U prvom dijelu opisana su ispitivanja provedena na uzorcima uzetih s dijela korozijski oštećene konstrukcije pogona za preradu mlijeka. Ispitivanja su provedena s ciljem utvrđivanja uzroka pojave korozijskog oštećenja cijevi od nehrđajućeg austenitnog čelika te se zaključuje o mehanizmu korozije. U drugom dijelu opisano je ispitivanje na napetosnu koroziju dodatna tri uzorka od različitih vrsta nehrđajućeg čelika (austenitnog, feritnog i dupleks). Korozijsko ispitivanje u kipućoj otopini magnezijevog klorida provedeno je sa svrhom prikazivanja otpornosti različitih vrsta nehrđajućih čelika na napetosnu koroziju.

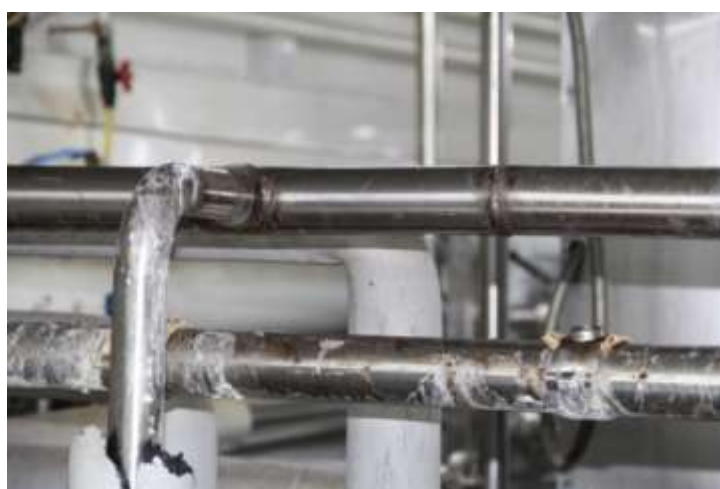
**Slika 48. Korozijsko oštećenje te curenje sadržaja cijevi u pogonu za preradu mlijeka.**

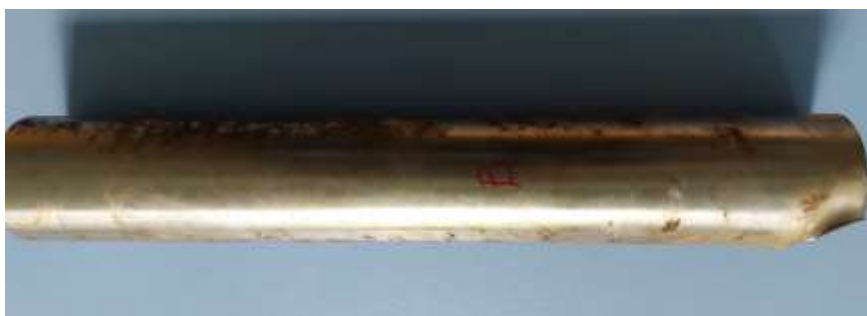
Sa konstrukcije su izrezana dva segmenta cijevi (slika 49 i slika 50), a poprečni presjek cijevi prikazan je na slici 51.

**Slika 50. Segment B izrezan sa konstrukcije.**
