Analiza kvara klipa četverotaktnog benzinskog motora

Master's thesis / Diplomski rad

Naslov rada na engleskom jeziku: **Failure analysis of piston of a four stroke gasoline engine**

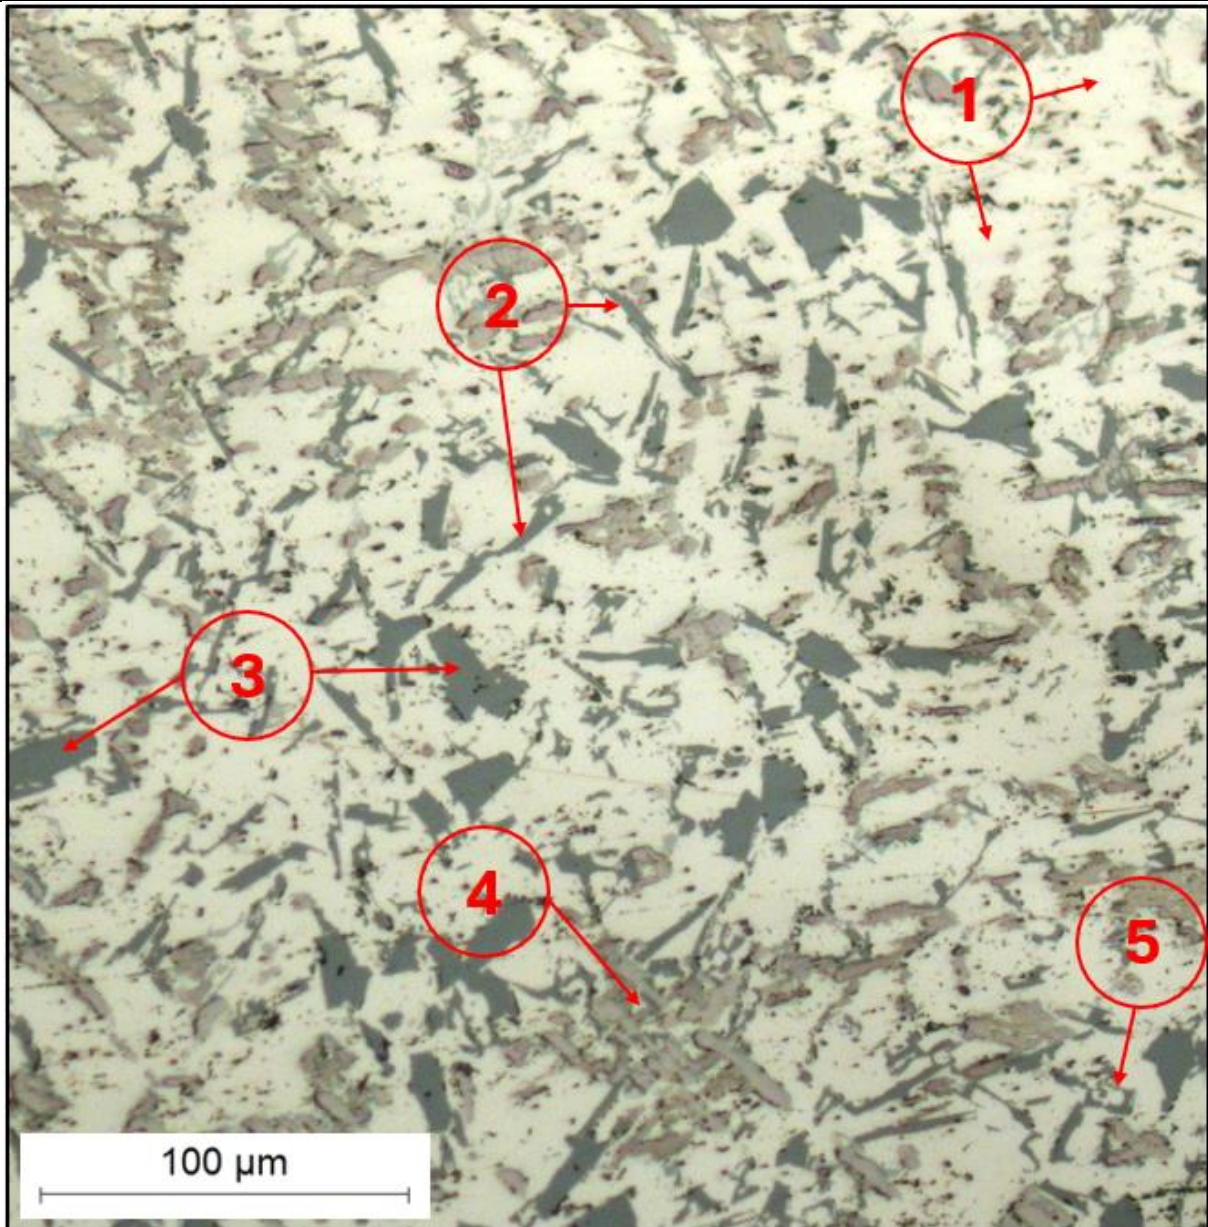
Mikrostruktura oštećenog klipa je analizirana na površini unutarnjeg presjeka, i to na dovoljnoj udaljenosti od oštećene površine kako bi se eliminirala mogućnost netočnih rezultata (mikrostruktura u blizini oštećenja može biti deformirana zbog utjecaja topline, opterećenja, prisutnosti mikropukotina i slično). Svjetlosnim mikroskopom Olympus GX51 analizirana je površina pri povećanjima 200x (Slika 25) i 500x (Slika 26). Prikazana mikrostruktura na (Slika 25, Slika 26) uspoređena je s literaturnim izvorom [18], i sastoji se od:

Slika 25. Mikrostruktura klipa i pripadajuće faze u području unutrašnjosti klipa, 200x

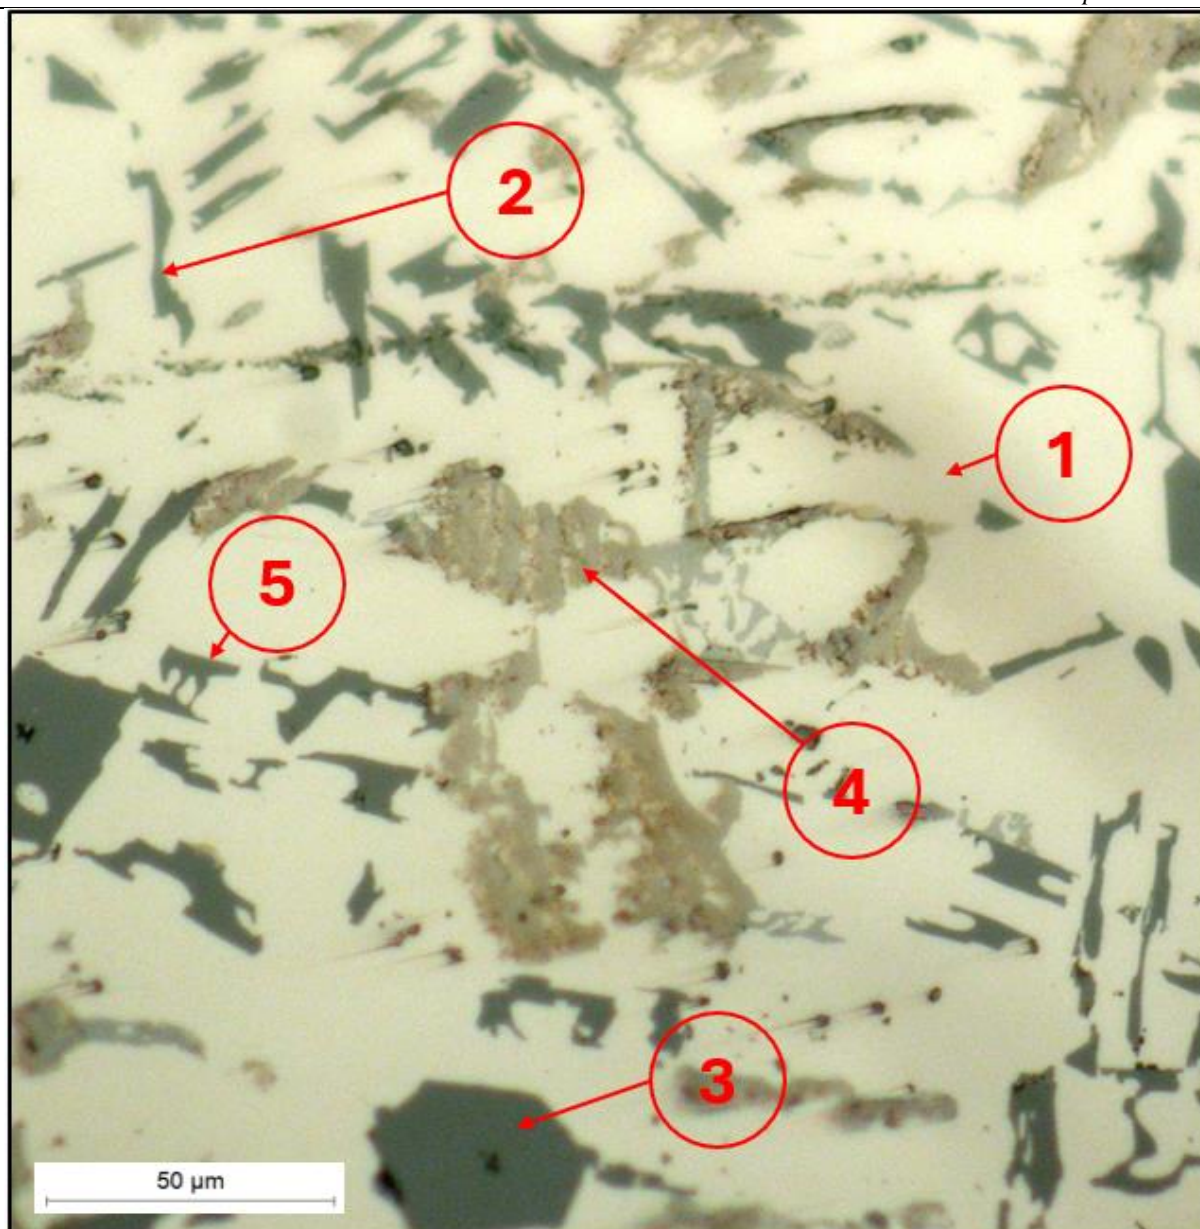
Slika 26. Mikrostruktura klipa i pripadajuće faze u području unutrašnjosti klipa, 500x

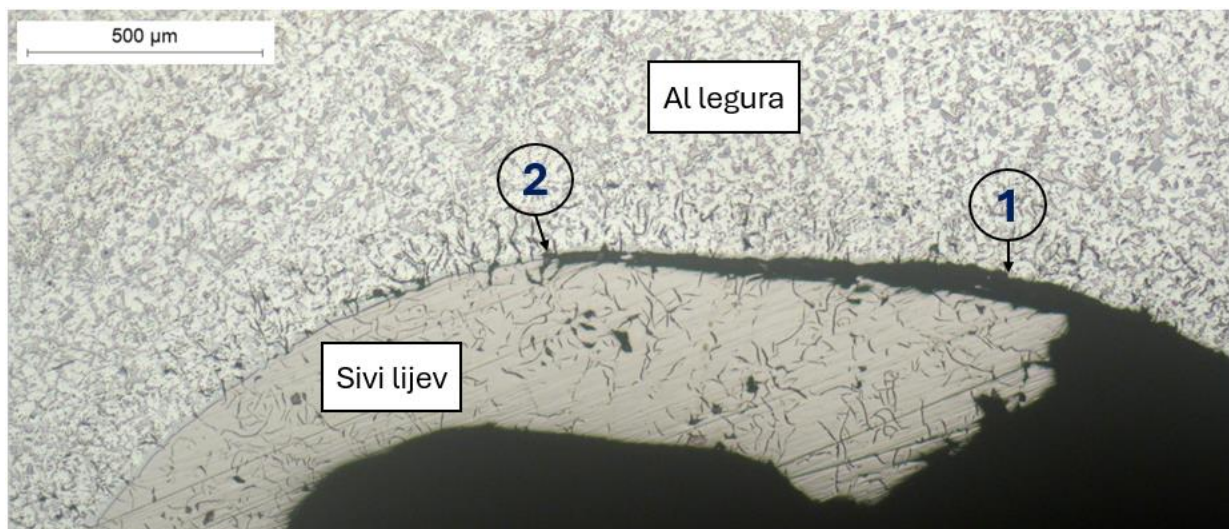
Slika 28. Utor prvog kompresijskog prstena s detaljima 1 i 2, povećanje 50x

Uvećanom analizom detalja 1 i 2 na (Slika 29, Slika 30) utvrđuje se prisutnost brojnih, gusto poredanih poprečnih pukotina i uzdužna pukotina na području spoja aluminijske legure i sivog lijeva. Donji kutni spoj (Slika 31) i donji dio spoja (Slika 32) aluminijske legure i sivog lijeva ostali su neoštećeni.

pokazalo da na tom spoju postoje dugačke uzdužne pukotine koje prate zonu spoja dvaju materijala u oštećenom te korištenom, ali neoštećenom klipu, to bi upućivalo na grešku uzrokovanu strojnom obradom prije implementacije klipa u motor, kao što se navodi u literaturi [8]. Međutim, pregledom rezultata ispitivanja utvrđeno je nekoliko činjenica koje opovrgavaju slučaj greške uzrokovane strojnom obradom. Prvenstveno se analizom (Slika 29) utvrđuje prisutnost poprečnih mikropukotina (u području koje nije zahvatio trenutni lom), koje sežu iz unutrašnjosti jednog materijala u drugi, što upućuje na oštećenja izazvana vlačnim naprezanjem uslijed „potezanja“ ostatka odlomljene konstrukcije klipa. Nadalje, ako se vizualno usporedi izvedba tog spoja kod sva tri pregledana klipa, utvrđuje se kako u izvedbama nema značajne razlike. U konačnici se i makroskopskim pregledom odmašćenog oštećenog klipa (Slika 22) može ustanoviti da je uslijed loma gornja površina utora prvog kompresijskog prstena ostala neoštećena.
