Analiza kvara klipa četverotaktnog benzinskog motora

Master's thesis / Diplomski rad

2024

Naslov rada na engleskom jeziku: **Failure analysis of piston of a four stroke gasoline engine**

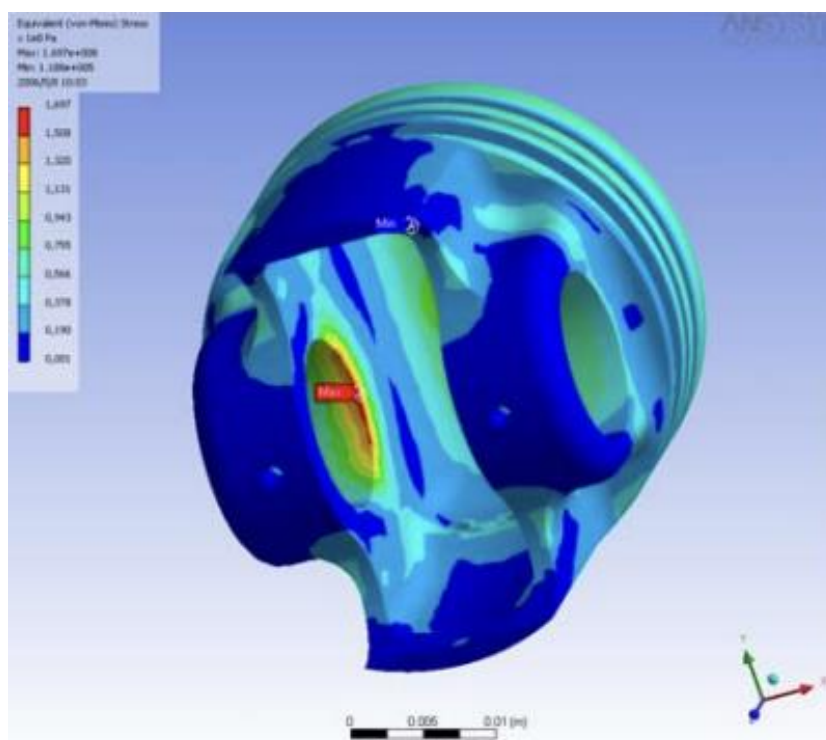
Slika 5. Prikaz toplinsko-mehaničkog opterećenja na klipju od lijevanog željeza [4]

Inicijalna pukotina kod umora materijala nastaje na mjestima koncentracije naprezanja (promjene presjeka, utori, oštećenja uslijed strojne obrade i sl.). S obzirom da je ranije utvrđeno kako se, pri provođenju ispitivanja (vidi poglavlje 1.3), toplinska i tlačna naprezanja u radu klipa motora koncentriraju (Slika 7) na obodnoj površini klipa u području promjene presjeka između donje prednje površine klipa i ležaja uljnog prstena, može se zaključiti da su provrti za protok ulja u tom području koncentraciji naprezanja. Kao drugo potencijalno područje pojave inicijalne pukotine pretpostavlja se područje utora prvog kompresijskog prstena (Slika 29) zbog spoja dvaju materijala različitih fizikalnih i mehaničkih svojstava, što ga također čini koncentраторom naprezanja. Treća potencijalna kritična točka se može postaviti na temelju simulacijskih ispitivanja sagledanih u teoretskom dijelu rada, i to na obodu provrta osovine klipa (Slika 5, Slika 6).
