Trošenje kotača niskopodnog tramvaja serije TMK 2300

Undergraduate thesis / Završni rad

2025

Naslov rada na engleskom jeziku: **Wear of wheel of low-floor tram serie TMK 2300**

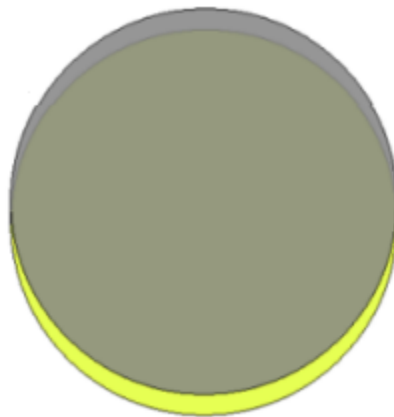
Slika 22. Nepravilnost u geometriji kotača uzrokovano obradom [19]

Dimenzije profila i geometrije kotača najviše su se promijenile na točki gdje se provodilo prvo mjerenje. Takvo trošenje kotača je prouzročeno proklizavanjem kotača u zavoju i greškama u proizvodnji. Greške u proizvodnji dovode do defekata u pravilnosti geometrije kotača što može pridonijeti bržem trošenju gazne površine kotača. Na slici 22 prikazano je odstupanje osi rotacije kotača (siva kružnica) od osi rotacije tokarskog stroja (žuta kružnica) što dovodi do nepodudaranja osi kotača s osi rotacije tijekom vožnje. To uzrokuje veće vibracije, neravnomjerno trošenje gazne površine kotača i smanjenje stabilnosti tijekom vožnje. [19]

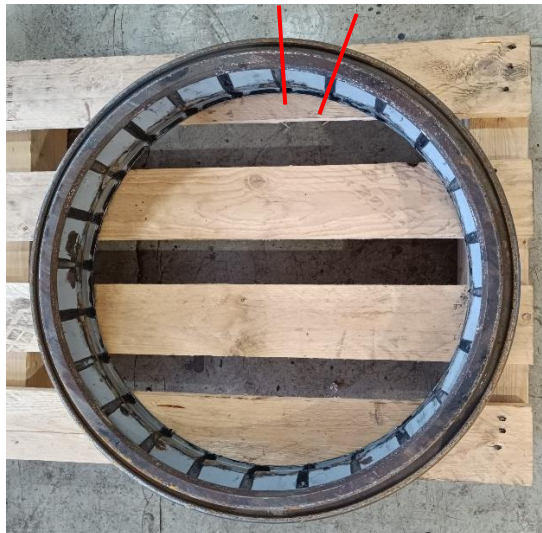
Slika 23. Obruč kotača tramvaja modela TMK 2300 i označeno mjesto rezanja obruča kotača

Na slici 23 je prikazan obruč kotača modela tramvaja TMK 2300 i označeno mjesto rezanja obruča kotača. Iz isječka obruča kotača prikazanog na slici 24 izrezan je ispitni uzorak

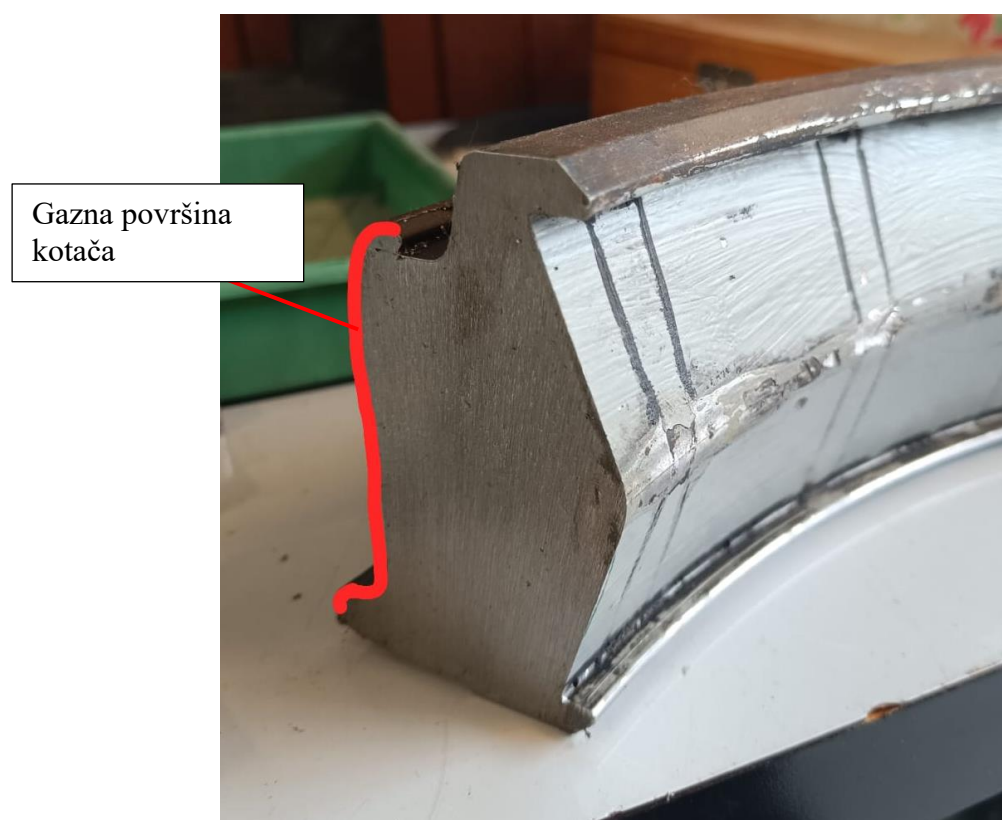
Slika 24. Poprečni presjek površina kotača modela tramvaja TMK 2300

prikladan za daljnje rukovanje. Na slici 24 crvenom linijom označena je gazna površina obruča kotača. Kako bi se izbjegao unos topline, a time i promjena mikrostrukture, postupak rezanja se provodi uz dovođenje vodenog mlaza koji hladi uzorak.
