Analiza oštećenja alata za provlačenje aluminija

Master's thesis / Diplomski rad

Naslov rada na engleskom jeziku: **Fracture analysis of drawing die for aluminium**

Na alatu za provlačenje aluminija došlo je do loma u tijeku proizvodnje. Dva vrha alata su oštećena, od čega je jedan djelomično oštećen, a drugi u potpunosti. Alat je izrađen od alatnog čelika za topli rad. Analizom prijelomnih površina kao i osnovnog materijala uzorka potrebno je definirati uzrok loma, i dati preporuke za izbjegavanje lomova u budućnosti. Za utvrđivanje uzroka potrebno je provesti makroskopsku analizu prijelomnih površina, mikroskopsku analizu prijelomne površine, osnovnog materijala i neoštećenih površine, izmjeriti mikrotvrdoću uzorka, odrediti dubinu nitriranog sloja te izmjeriti tvrdoću samog alata.

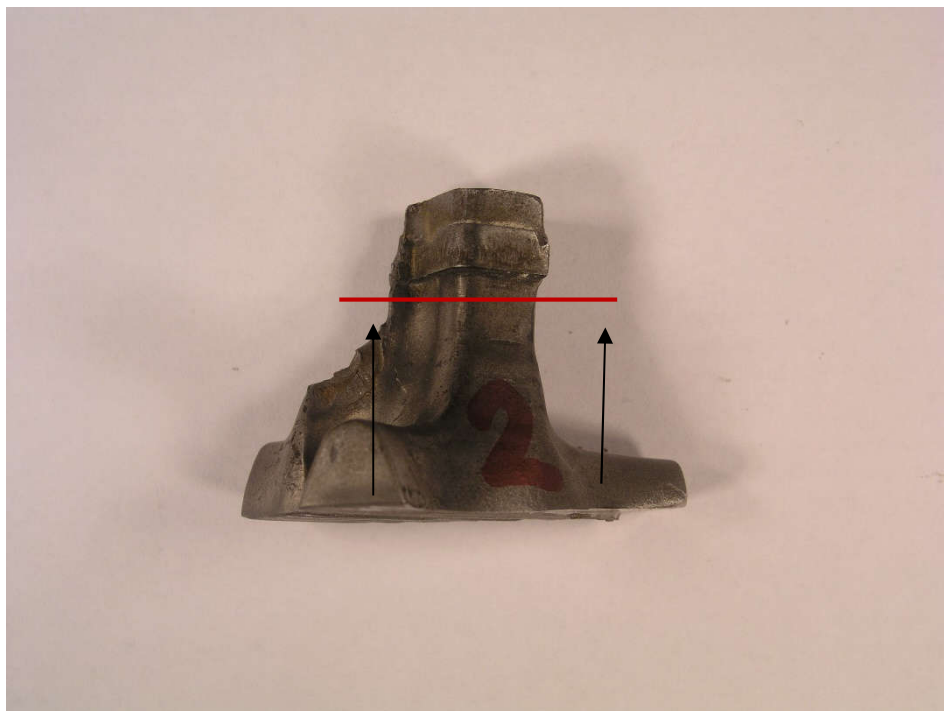
Slika 21. Uzorak 2

Na slikama 21 i 22 prikazan je vrh 2 iz kojega su izrezani uzorci 2 i 3. Kao i u prethodnom primjeru crvena linija označava liniju gdje je uzorak prerezan, dok strelice označavaju smjer analize.
