Analiza oštećenja alata za provlačenje aluminija

Master's thesis / Diplomski rad

2018

Naslov rada na engleskom jeziku: **Fracture analysis of drawing die for aluminium**

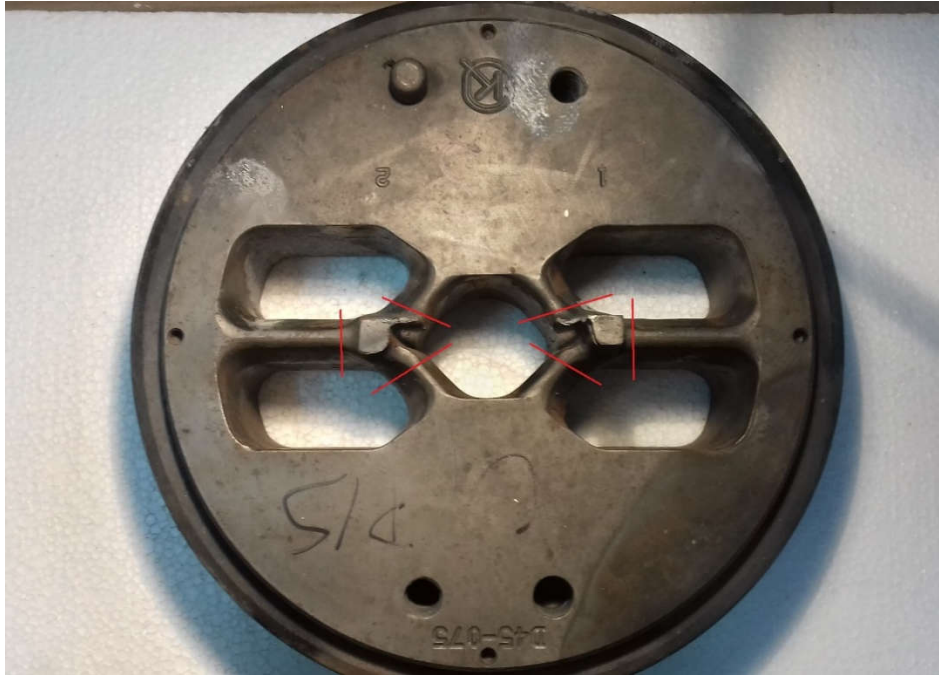
Slika 19. Mjesta izrezivanja uzorka

Dijelovi sustava su numerirani, a pod 1 je ulaz vode pod visokim tlakom u rasponu od 280MPa do 690MPa, pod 2 se nalazi sapnica od safira, pod 3 abrazivni materijal, 4 cijev za miješanje, 5 je vodilica, 6 je vodeni mlaz a pod 7 je obradak. Na slici 19 prikazana su mjesta izrezivanja uzorka vodenim mlazom crvenim linijama.

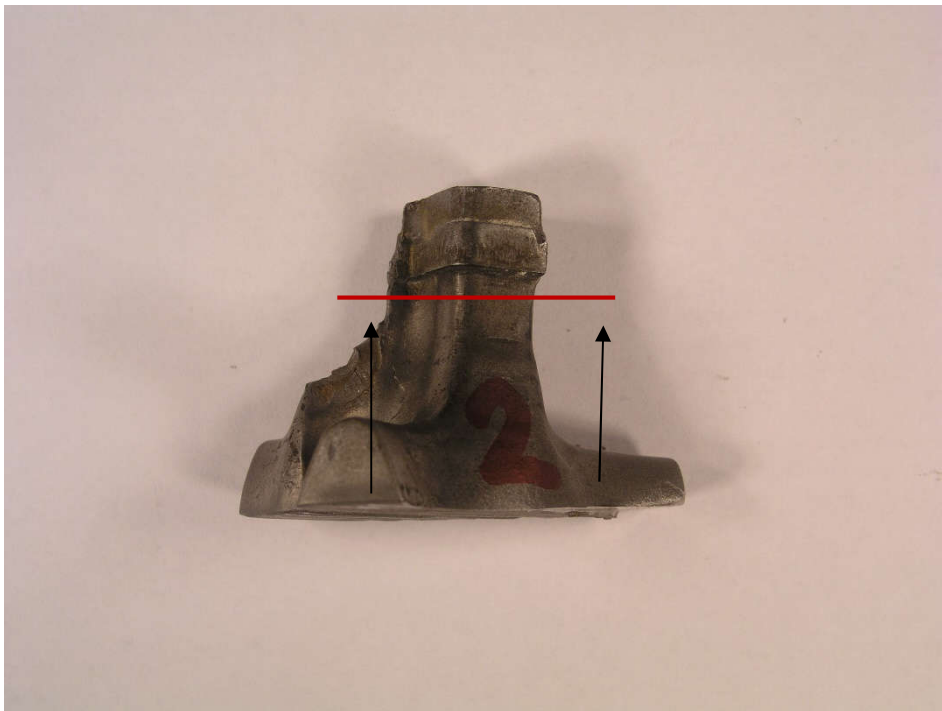
Slika 21. Uzorak 2

Na slikama 21 i 22 prikazan je vrh 2 iz kojega su izrezani uzorci 2 i 3. Kao i u prethodnom primjeru crvena linija označava liniju gdje je uzorak prerezan, dok strelice označavaju smjer analize.

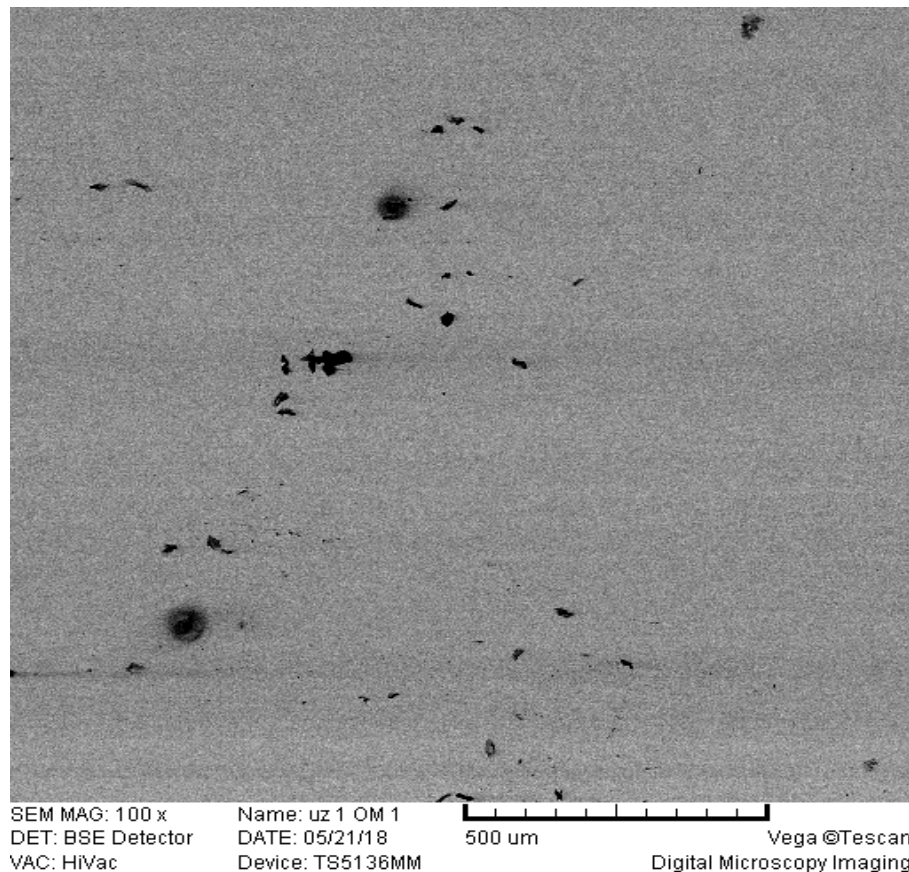
Slika 46. Jezgra uzorka 1, SEM

Pregled prijelomne površine uzorka na skenirajućem elektronskom mikroskopu potvrđuje da je mehanizam loma krhki lom. Karakteristični izgled prijelomne površine vidljiv je i pri analizi pomoću elektronskog mikroskopa. Sljedeći korak je promatranje osnovnog materijala uzorka u cilju pronalaska mogućeg uzroka loma. Na slici 46 prikazan je osnovni materijal.

Korištenjem BSE detektora vidljive crne mrlje koje mogu ukazivati na prisutnost pogrešaka u osnovnom materijalu koje bi mogle dovesti do loma alata. BSE detektor (backscattered electrons) prikazuje razlike u kemijskom sastavu promatranog uzorka. Da bi se utvrdilo je li riječ o takvim greškama potrebno je promotriti taj dio pri drugom povećanju kao i promijeniti detektor koji proizvodi sliku. Na slici 47 prikazan je isti uzorak pri promjeni povećanja i detektora na SE detektor.
