# Analiza oštećenja alata za provlačenje aluminija

Master's thesis / Diplomski rad

Naslov rada na hrvatskom jeziku: **Analiza oštećenja alata za provlačenje aluminija**

Naslov rada na engleskom jeziku: **Fracture analysis of drawing die for aluminium**

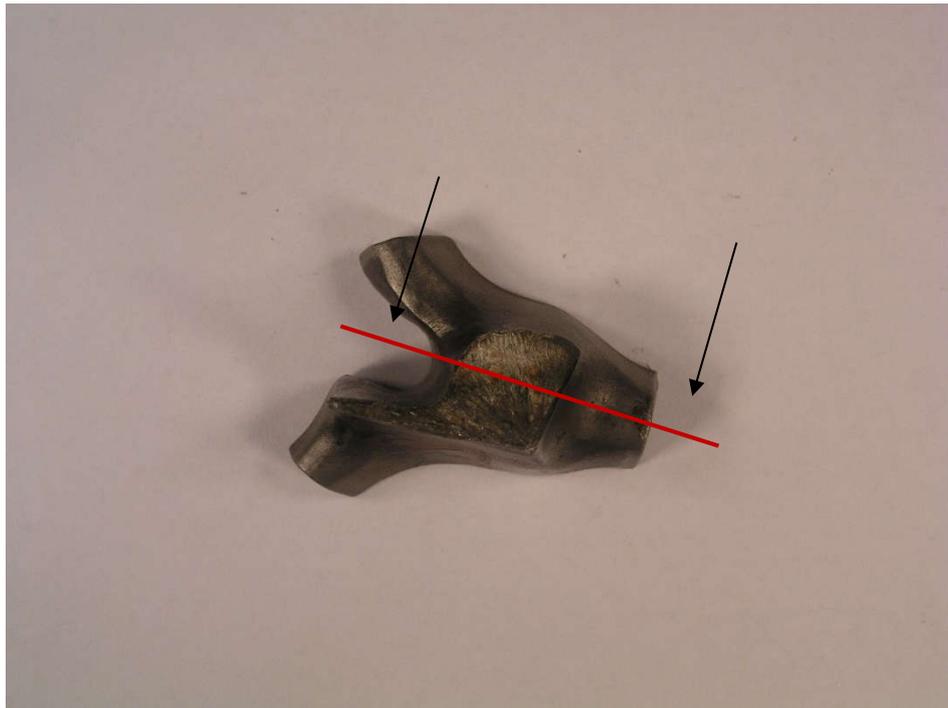
Slika 20. Uzorak 1

Na slici 20 prikazan je uzorak 1 izrezan iz vrha 1 nakon izrezivanja. Crvena linija označava liniju gdje je uzorak prerezan, dok strelice označavaju smjer analize uzorka.

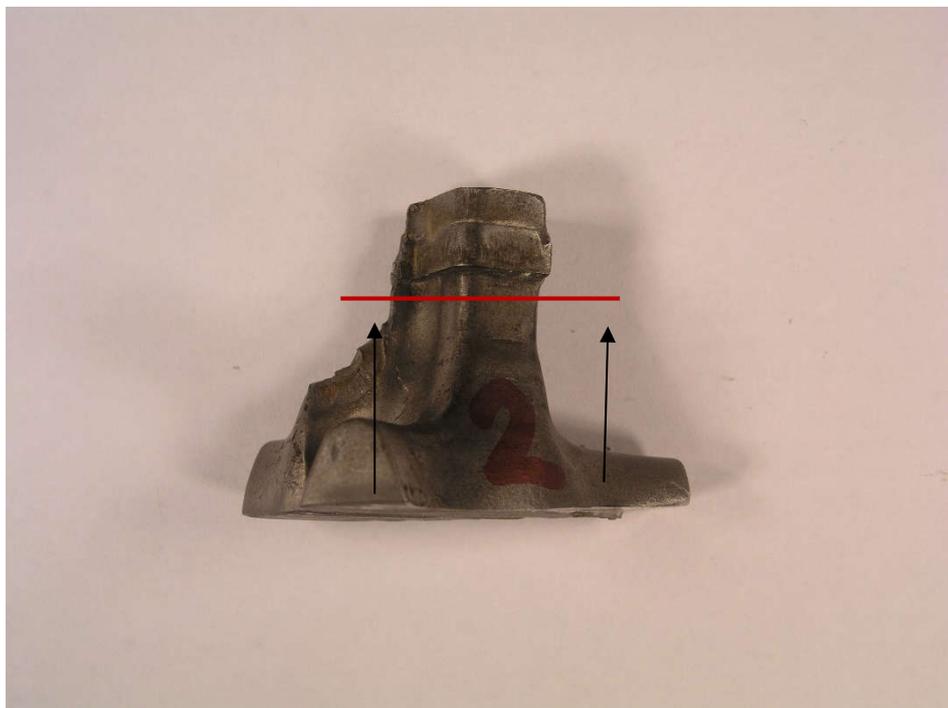
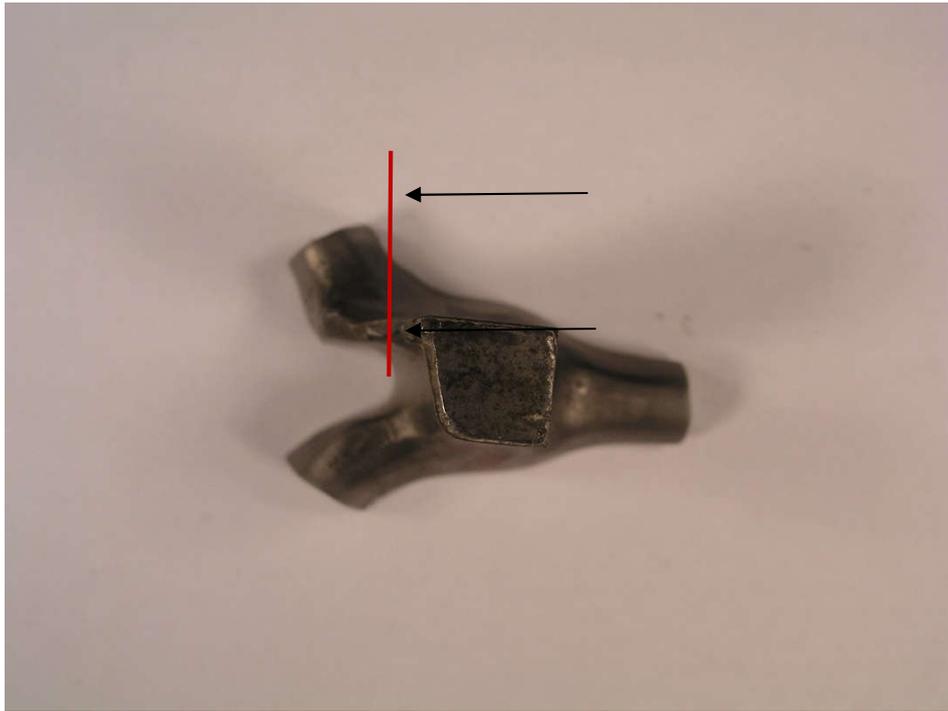
Slika 21. Uzorak 2

Na slikama 21 i 22 prikazan je vrh 2 iz kojega su izrezani uzorci 2 i 3. Kao i u prethodnom primjeru crvena linija označava liniju gdje je uzorak prerezan, dok strelice označavaju smjer analize.

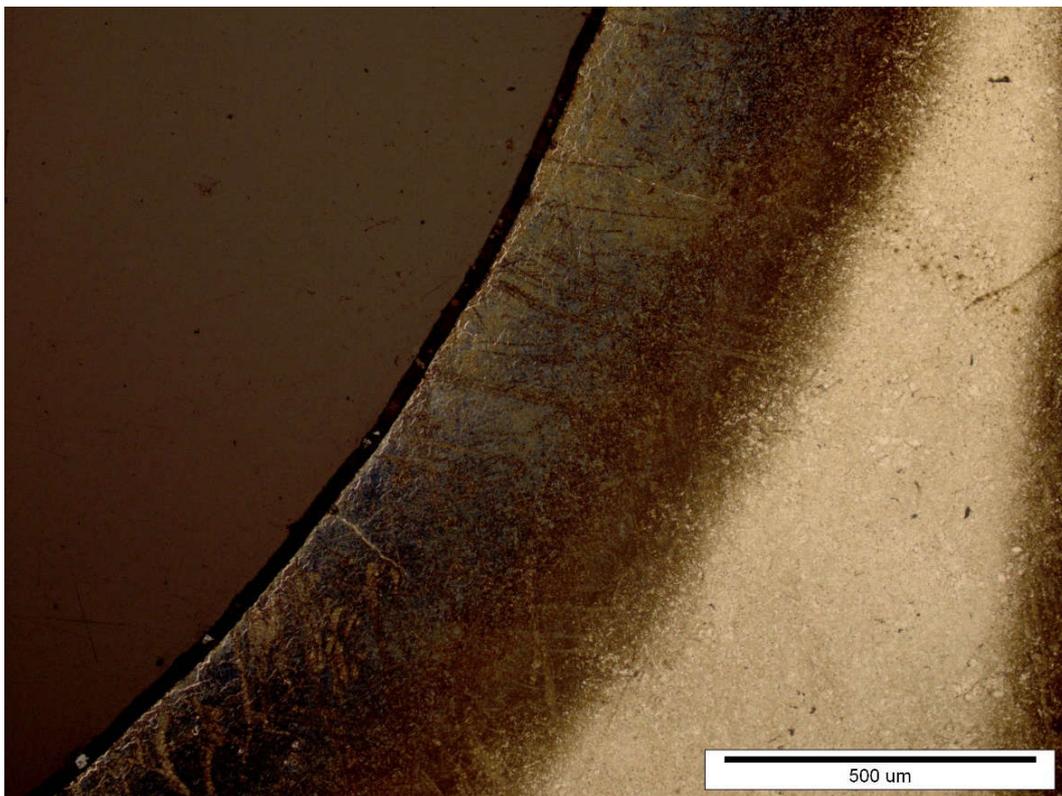
Slika 35. Uzorak 2- nitrirana površina

Kao i na uzorku 1 nisu uočena nikakva oštećenja u jezgri uzorka kao ni greške koje bi dovele do mogućeg uzroka loma. Mikrostruktura materijala je popušteni martenzit s karbidima. Nadalje potrebno je analizirati rub uz samo oštećenje drugoga vrha da bi se dobio uvid u eventualni uzrok loma. Na slici 35 prikazan je vrh neposredno ispod prijelomne površine drugog vrha.

Kao i prilikom analize ostalih uzoraka nije uočene greške u strukturi materijala koje bi ukazivale na uzrok loma.

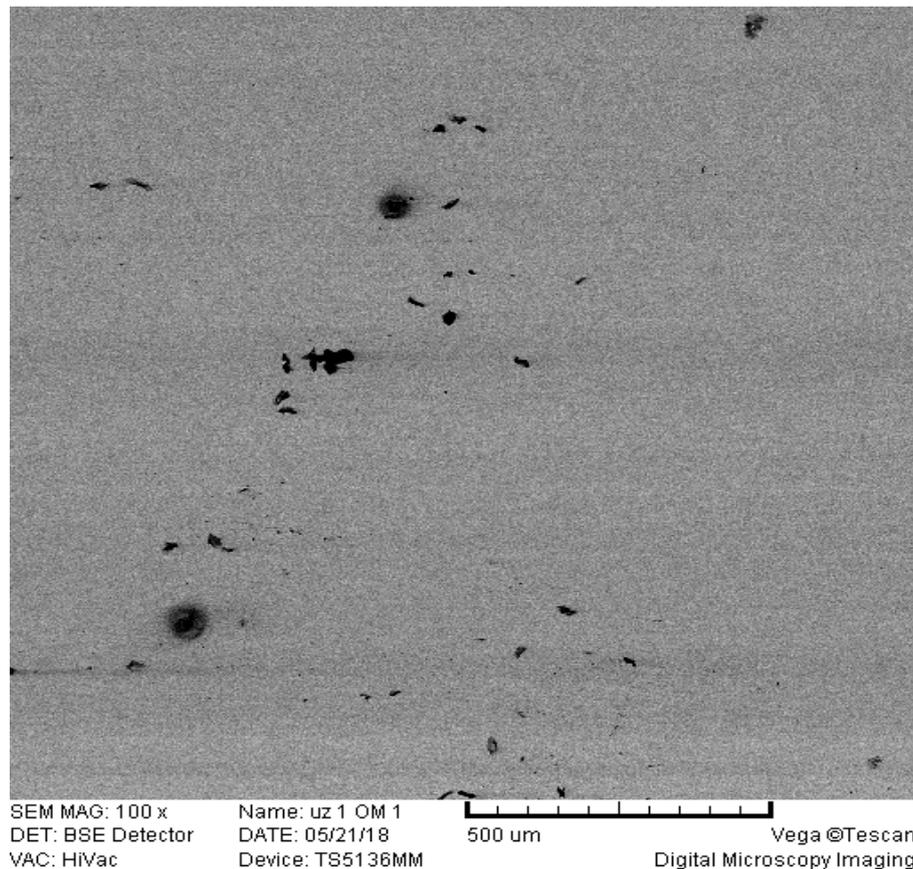
Slika 46. Jezgra uzorka 1, SEM

Korištenjem BSE detektora vidljive crne mrlje koje mogu ukazivati na prisutnost pogrešaka u osnovnom materijalu koje bi mogle dovesti do loma alata. BSE detektor (backscattered electrons) prikazuje razlike u kemijskom sastavu promatranog uzorka. Da bi se utvrdilo je li riječ o takvim greškama potrebno je promotriti taj dio pri drugom povećanju kao i promijeniti detektor koji proizvodi sliku. Na slici 47 prikazan je isti uzorak pri promjeni povećanja i detektora na SE detektor.

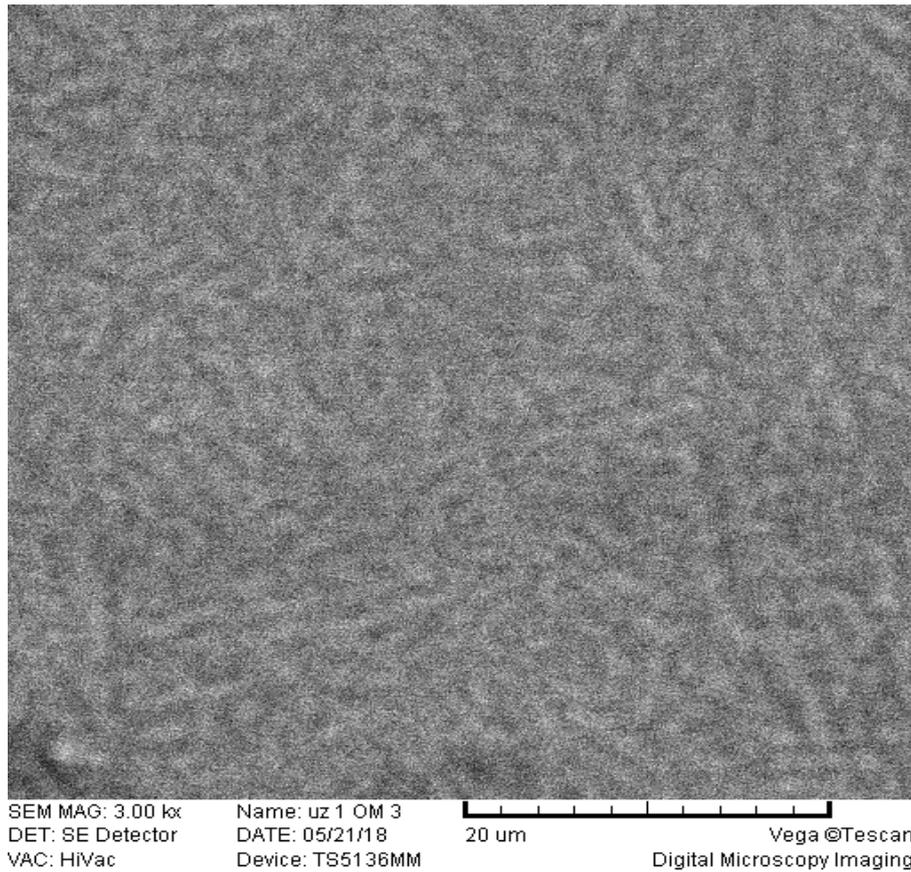
Slika 48. Jezgra uzorka 1 bez uočenih mogućih grešaka, SEM

Promjenom detektora na detektor sekundarnih elektrona, koji prikazuje topografiju površine uzorka, ustanovljeno je da sama greška nije u materijalu već je površina uzorka kontaminirana stranim česticama, a nisu uočene nikakve greške koje bi mogle dovesti do loma alata. Na slici 48 prikazan je površina osnovnog materijala na kojoj nisu vidljive nikakve greške.
