Analiza oštećenja alata za provlačenje aluminija

Master's thesis / Diplomski rad

2018

Naslov rada na engleskom jeziku: **Fracture analysis of drawing die for aluminium**

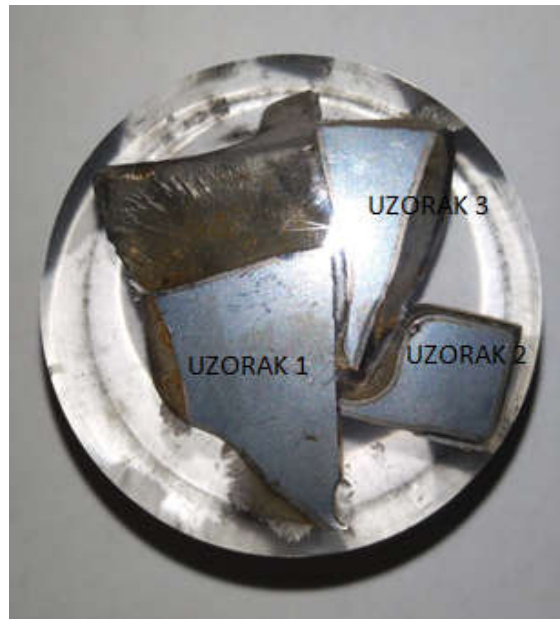
Slika 23. Uzorci uliveni u polimernu masu

Nakon izrezivanja uzoraka bilo je potrebno uliti uzorke u polimernu masu. Razlog ulijevanja u polimernu masu je zaštita uzorka od vanjskih oštećenja, uniformirati oblik radi automatske obrade na strojevima (brušenja i poliranja) te mogućnosti bolje analize rubova na kojima bi greške inače mogle promaknuti. U ovome slučaju u polimernu masu te na daljnju analizu ulivena su 3 uzorka, jedan je od uzorka 1, u potpunosti prelomljenog vrha, gdje je za daljnju analizu pripremljen poprečni presjek prijelomne površine, i 2 uzorka iz uzorka 2, djelomičnih oštećenja vrha. Uliveni uzorci prikazani su na slici 23.
