# Trošenje koljenastog vratila motora s unutarnjim izgaranjem

**Master's thesis / Diplomski rad**

**2019**

Naslov rada na engleskom jeziku: **Wear of internal combustion engine crankshaft**

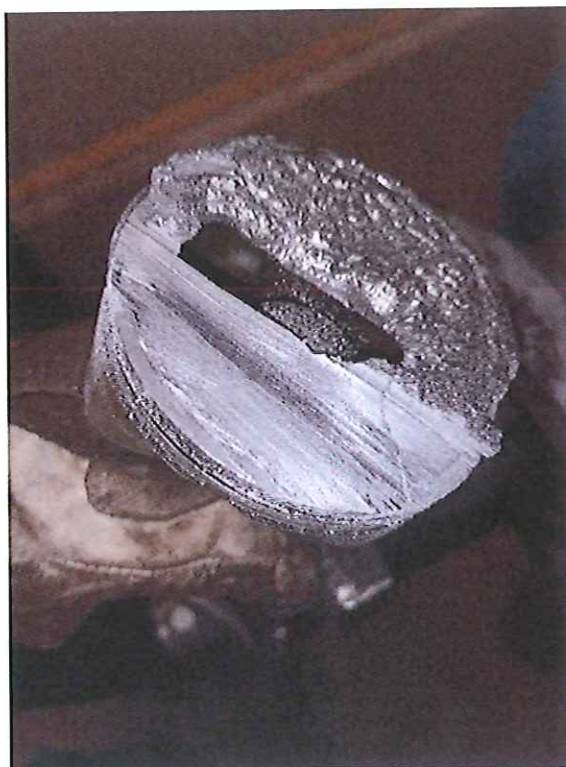
Slika 37. Mjesto rezanja na klipu za analizu mikrostrukture

Na slici 37. prikazan je klip s kojeg je navedenim postupkom uzet komadić uzorka za mjerenje, dok na slici 38. je prikazan odrezani dio s glave klipa spreman za mjerenje.
