Napetosna korozija Cr-Ni čelika u području zavarenih spojeva

Master's thesis / Diplomski rad

Sveučilište u Zagrebu
Fakultet strojarstva i brodogradnje

Marko Horvat

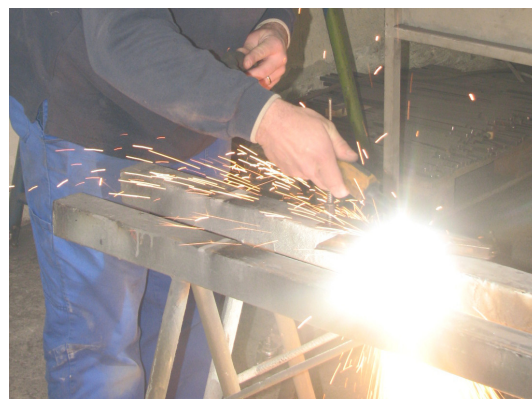
Slika 59: Postupak rezanja uzoraka

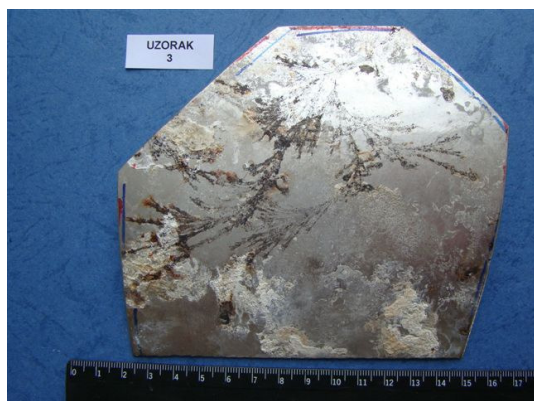
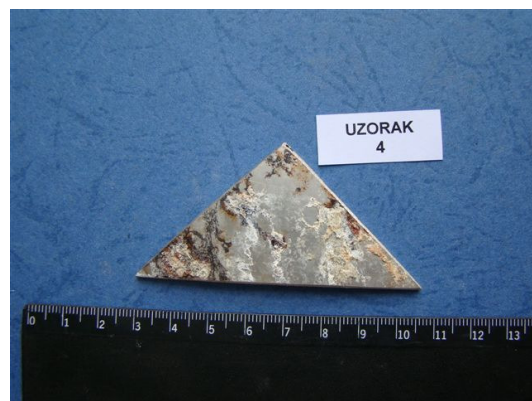
Slika 60: Pripremljeni uzorci za daljnju analizu – kotao za dogrijavanje vode (pekara)

Na tako pripremljenim ispitnim uzorcima provedena su stereomikroskopska ispitivanja te su utvrđene brojne vrlo razgranate pukotine po cijeloj površini uzoraka prekrivene s korozivskim produktima. Slikom 61 i 62 prikazani su karakteristični detalji snimljeni na uzorcima 1 i 3.

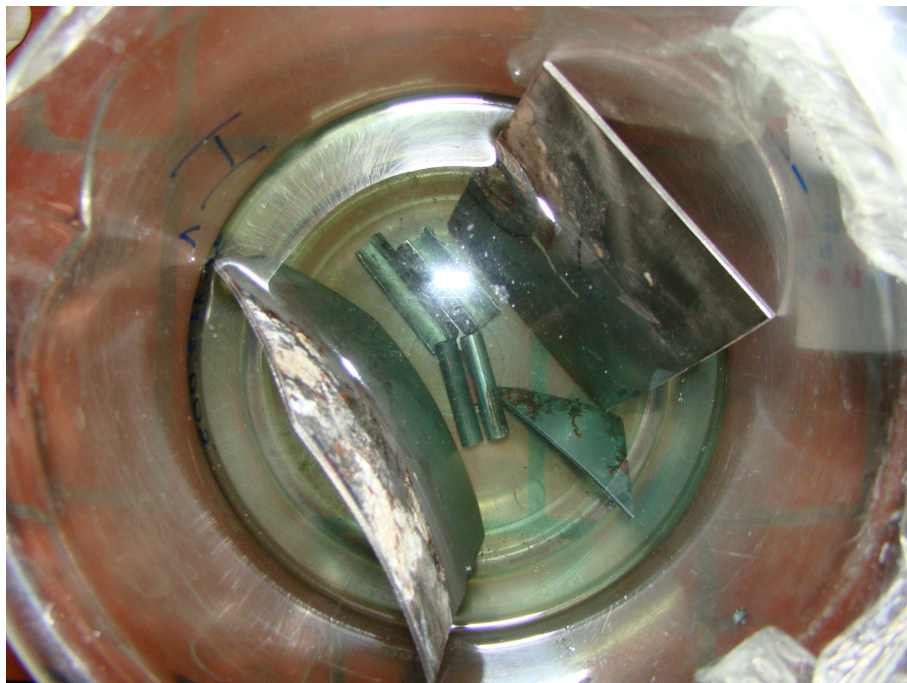
Radi lakše daljnje analize uzorci 1 i 4 podvrgnuti su postupku uklanjanja korozijskih produkata s površine kemijskim putem. Kemijsko čišćenje izvršeno je u otopini sastava 30 % HNO_3 i 1,25 % HF, slika 63.

Slika 63: Kemijsko čišćenje uzoraka (uklanjanje korozijskih produkata) u otopini 30 % HNO_3 i 1,25 % HF

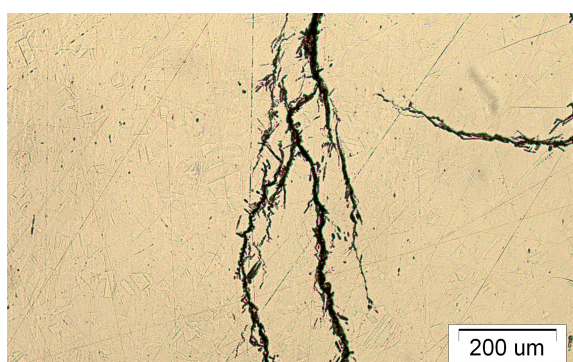
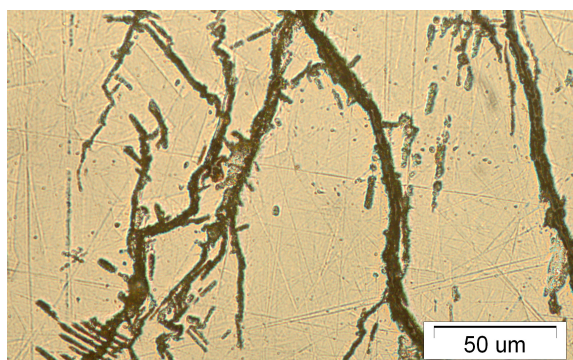
U sklopu analize oštećenja također je izvršena priprema i snimanje uzoraka na optičkom mikroskopu. Slike od 72 do 75 prikazuju rezultate ovog ispitivanja gdje je moguće vidjeti austenitnu mikrostrukturu materijala kao i razgranate transkristalne pukotine na površini te u samom presjeku materijala.

Slika 75: Transkristalne pukotine na površini materijala uz različita uvećanja snimljene optičkim mikroskopom Olympus GX51 (materijal AISI 304; Uzorak 4)

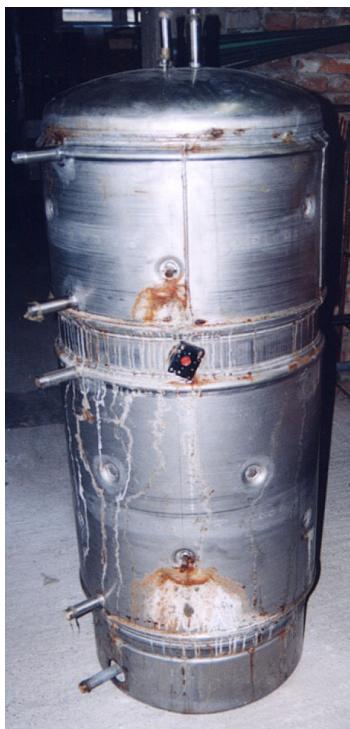
Plast kotla izrađen je od austenitnog nehrđajućeg čelika, a nakon samo nekoliko mjeseci došlo je do propuštanja spremnika, slika 76. U kotlu se dogrijava voda na temperaturu višu od 60 °C.

Slika 76: Kotao za dogrijavanje vode u sustavu solarnog grijanja (materijal izrade - AISI 304)

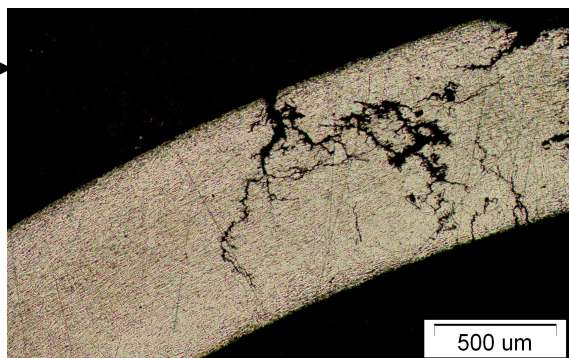
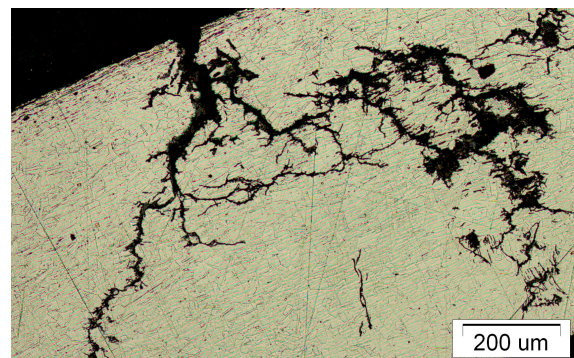
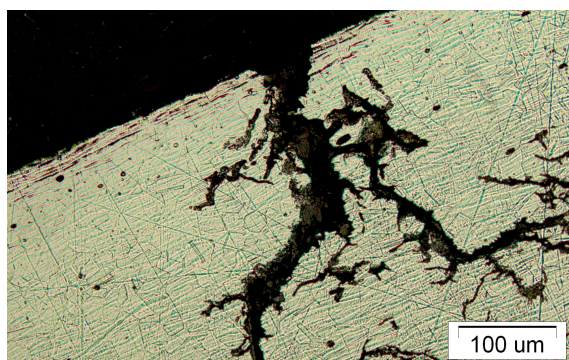
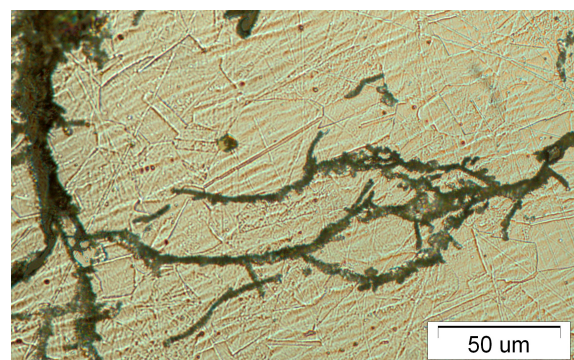
Mikrostrukturna ispitivanja potvrdila su postojanje brojne i razgranate mreže pukotina nastalih korozivskim procesima napetosne korozije te je njima utvrđen transkristalni karakter propagacije, slike 93 i 94.

Slika 94: Prikaz mikrostrukture i transkristalnih pukotina u poprečnom presjeku zaštitne cijevi grijača uz različita uvećanja; materijal AISI 316Ti – Uzorak 8 (snimljeno optičkim mikroskopom Olympus GX51)

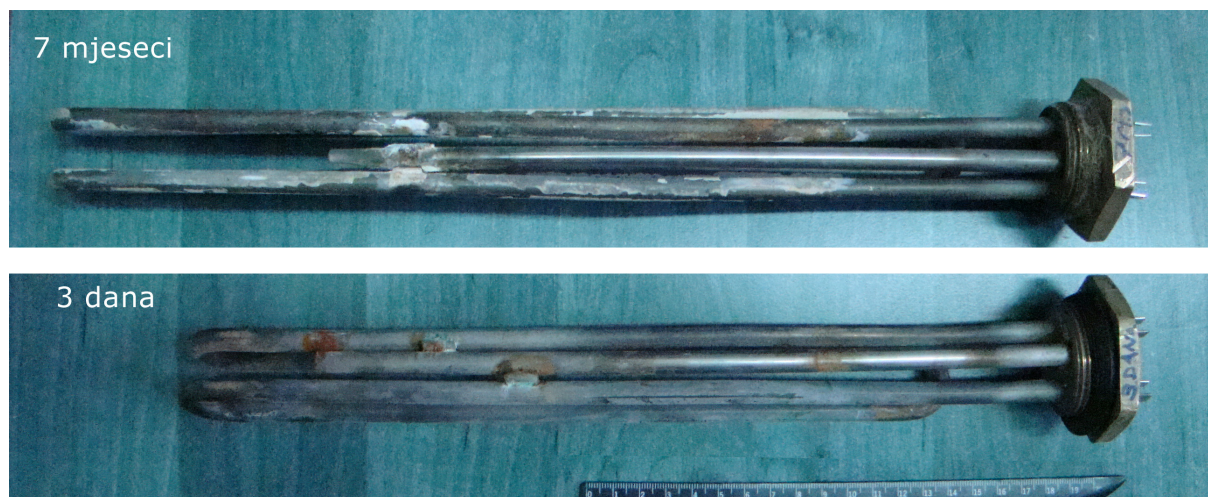
Promatrani uzorci zaštitnih cijevi grijača serije 2 podijeljeni su u dvije skupine. Uzorak 14 predstavlja grijač sa vremenom eksploatacije od 3 dana, a uzorak 15 s vremenom eksploatacije 7 mjeseci. Grijači su prikazani slikom 95, a iz njih izrezani ispitni uzroci dani su na slici 96.

Slika 95: Zaštitna cijev grijača (Serije II); materijal AISI 304

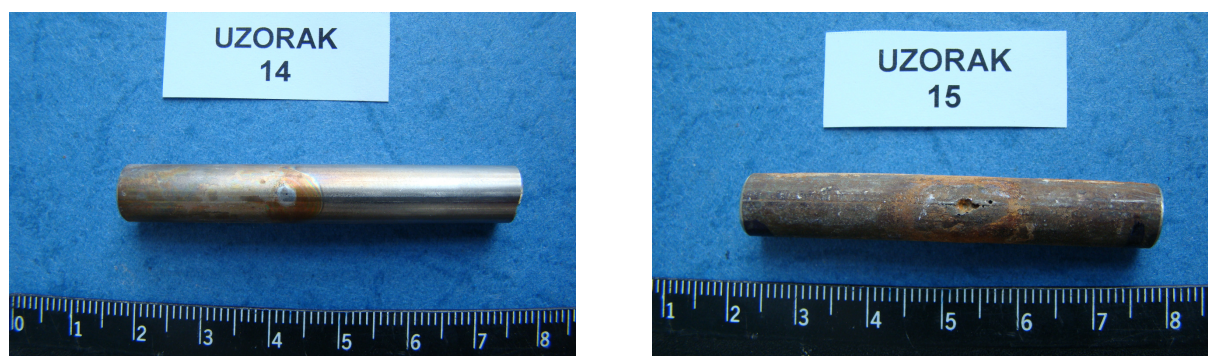
Slika 96: Odabrani uzorci za daljnju analizu korozivski procesa zaštitnih cijevi grijača (Serije II) materijal AISI 304

Materijal izrade zaštitnih cijevi grijača (Serije II) je austenitni nehrđajući čelik AISI 304 (EN 1.4301), a bili su korišteni za dogrijavanje vode u kućnom solarnom toplovodnom sustavu. Analizom vode utvrđeno je da u njoj ima oko 130 mg/l klorida. Stereomikroskopskim i SEM ispitivanjima, slike 97 do 99, utvrđeno je da do pojave korozivskih oštećenja dolazi dominantno u području šavnog zavarenog spoja i da nastala oštećenja imaju karakter rupičaste (jamičaste) korozije te da se iz tih korozivskih žarišta šire pukotine.

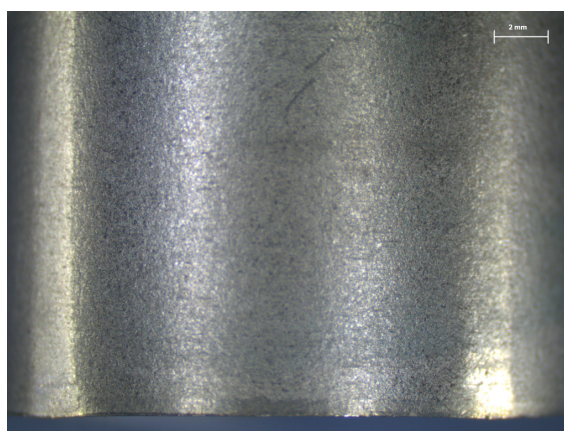
Ispitni uzorci izrađeni iz legura na bazi nikla Inconel 600 i Incoloy 800H (uzorak 23 i uzorak 24) nakon 20-satnog ispitivanja prema normi ASTM G36-94 pokazali su vrlo dobro otpornost na pojavu nastanka napetosne korozije. Vizualnim pregledom te stereomikroskopskim ispitivanjem nisu uočene nikakve pukotine u osnovnom materijali, čak ni u zoni najvećih naprezanja uzrokovanih plastičnim oblikovanjem uzoraka i dodatnim pritezanjem vijčnim spojem. Stereomikroskopski snimci uzorka 23 i uzorka 24 prikazani su slikama 126 i 127.

Slika 127: Stereomikroskopski snimak uzorka 24 nakon ispitivanja (Icoloy 800H)
