Analiza oštećenja pogonskog vratila

Master's thesis / Diplomski rad

2021

Naslov rada na engleskom jeziku: **Drive shaft fracture analysis**

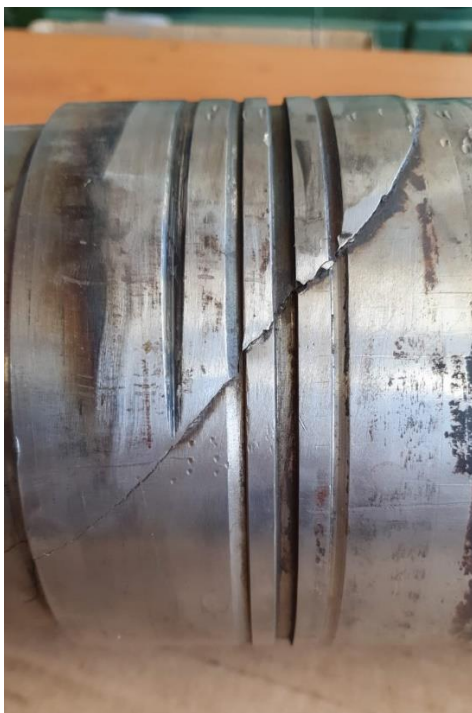
Slika 18. Urezi po opsegu vratila

Na segmentu B nalaze se tri ureza po cijelom opsegu vratila. U sklopu analize površine urezi su promatrani pod povećalom kako bi se utvrdilo jesu li prisutne makroskopske nepravilnosti. Slika 18. prikazuje ureze, a Slika 19. ispitivanje pod osvjetljenim povećalom.

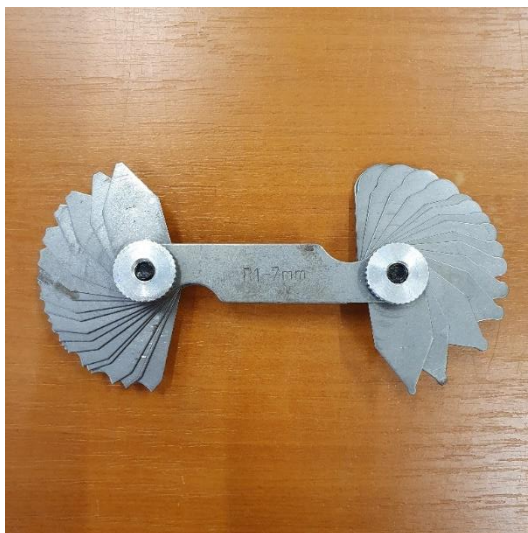
Slika 20. Mjerni listići za određivanje radijusa

Također su korišteni mjerni listići s mjernim područjem od 1mm do 7mm (Slika 20.), no radijus zakrivljenosti je bio pre malen da bi se očitao, te se smatra da nema značajnog radijusa zakrivljenosti

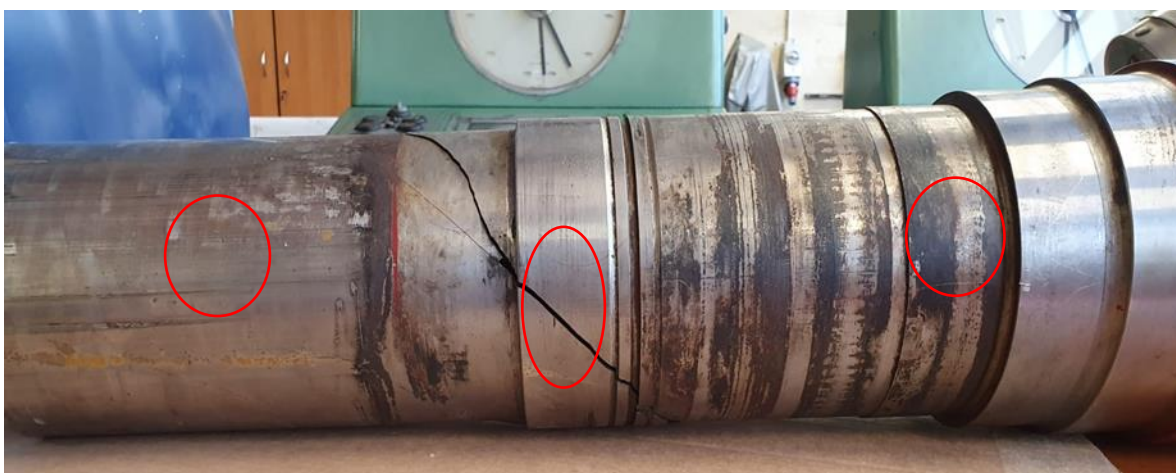
Slika 39. Mjesta ispitivanja kemijskog sastava

signal koji signalizira da je mjerenje gotovo. Izvršena su tri mjerenja, po jedno na tri segmenta vratila. Slika 39. prikazuje mjesta na vratilu na kojima su izvršena mjerenja.

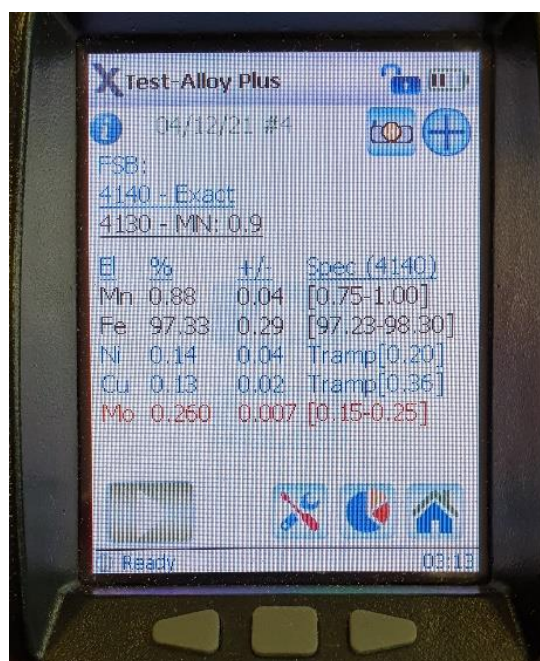
Slika 40. Prikaz rezultata određivanja kemijskog sastava

SEGMENT B (OKO PUKOTINE)			
Kemijski element	%	+/-	Specificirano (42CrMo4)
Si	0,28	0,05	[0,15-0,35]
Cr	0,86	0,03	[0,80-1,10]
Mn	0,82	0,04	[0,75-1,00]
Fe	97,79	0,28	[97,23-98,30]
Ni	0,00	/	Tramp[0,20]
Cu	0,00	/	Tramp[0,36]
Mo	0,25	0,01	[0,15-0,25]

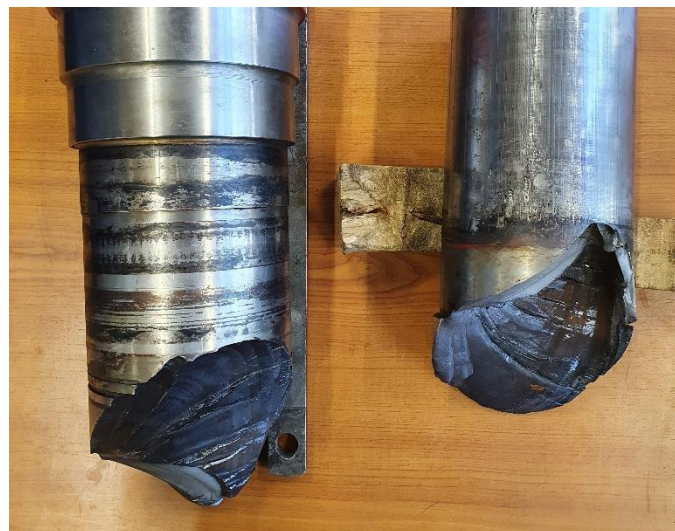
Slika 43. Slomljeno vratilo

Kako bi se mogli provoditi daljnji koraci u analizi oštećenja, bilo je potrebno slomiti vratilo na dva dijela. Zbog vanjskih dimenzija vratila i velike mase, za lomljenje vratila korištena je preša. Maksimalna sila koju korištena preša može postići iznosi 1000 kN. Dostupna su tri odvojena mjerna područja, do 100, 400 i 1000 kN. Ispitivanje je provedeno u mjernom području do 100 kN. Na donju čeljust postavljena su dva oslonca, a na pomičnu gornju čeljust trn, što je prikazano na slici 41. Takvim rasporedom oslonaca i lomnog trna u tri točke, osigurao se spreg sila koji je rezultirao naprezanjem koje je bilo dovoljno za lom vratila. Na Slici 42. shematski je prikazan raspored sila kojima je preša opteretila vratilo, a slika 43. prikazuje slomljeno vratilo.

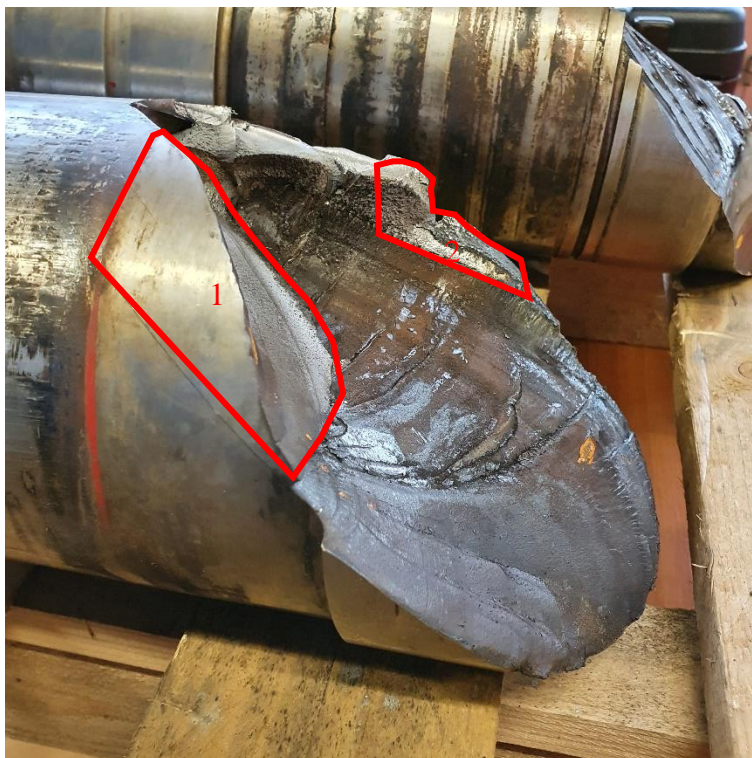
Slika 44. Izrezani dijelovi prijelomne površine

Kako bi se mogla provesti daljnja ispitivanja, bilo je potrebno izrezati dijelove lomne površine. Izrezana su dva komada s lomne površine koja je na A segmentu vratila, naznačeni na slici 44.

U sklopu SEM analize pregledano je nekoliko uzoraka. Analiziran je unaprijed odlomljeni fragment vratila (slika 71.) i dijelovi izrezanog komada prijelomne površine (Slika 48.). Kako bi se SEM analiza mogla provesti bilo je potrebno izrezati vanjski rub i dio koji se smatrao mjestom inicijalne pukotine. Tijekom SEM analize zapaženo je nekoliko specifičnosti na površini različitih dijelova. Uočene su pukotine koje propagiraju duboko u presjek analiziranog dijela, i naslage nedefiniranog oblika i kemijskog sastava. Na slikama 77. i 78. prikazane su mikropukotine uočene SEM analizom, a na slici 79. površinske naslage.

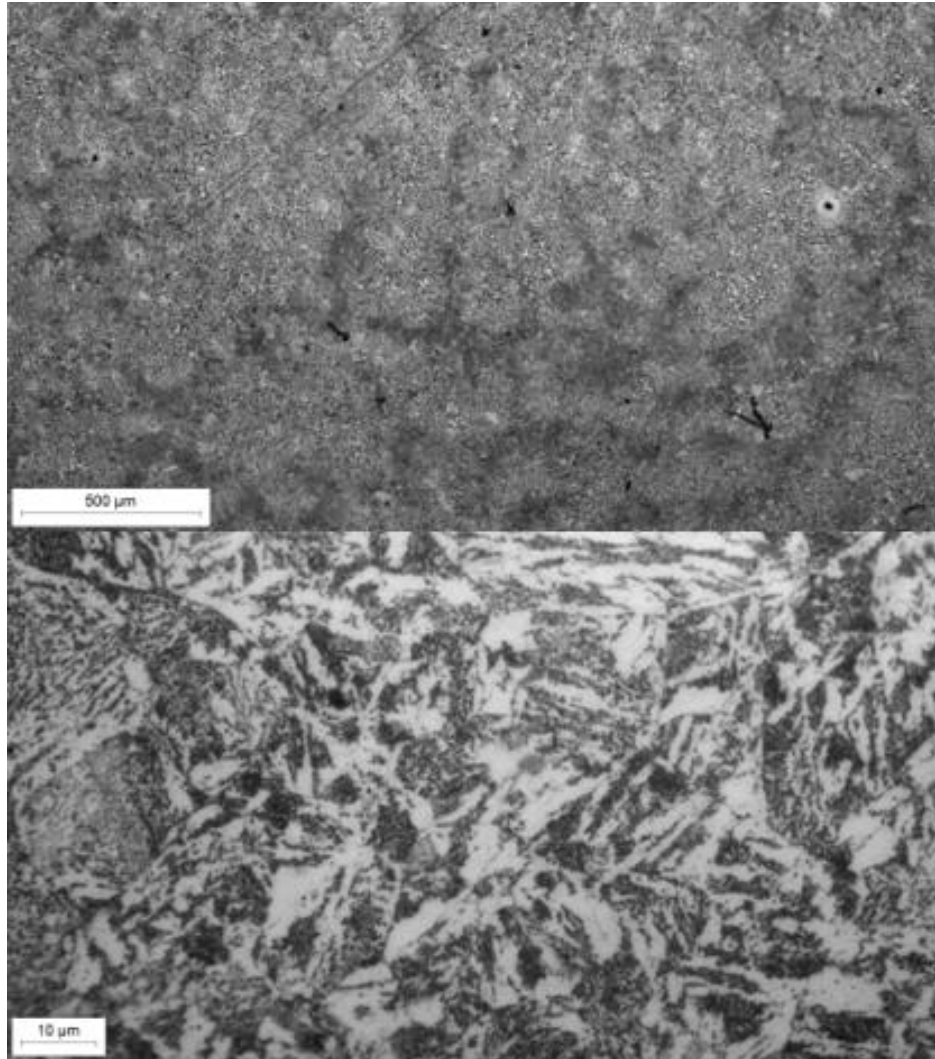
Slika 62. Izgled mikrostrukture pri različitim povećanjima (50x i 1000x)

Na dva mjesta na uzorku mikrostrukture je fotografirana s različitim raznim povećanja. Korištena povećanja su bila: 50, 100, 200, 500 i 1000 puta. Na slici 62. prikazana je razlika u izgledu mikrostrukture između najmanjeg (50 puta) i najvećeg korištenog povećanja (1000 puta). Detaljnija analiza mikrostrukture provedena je u sljedećim poglavljima.

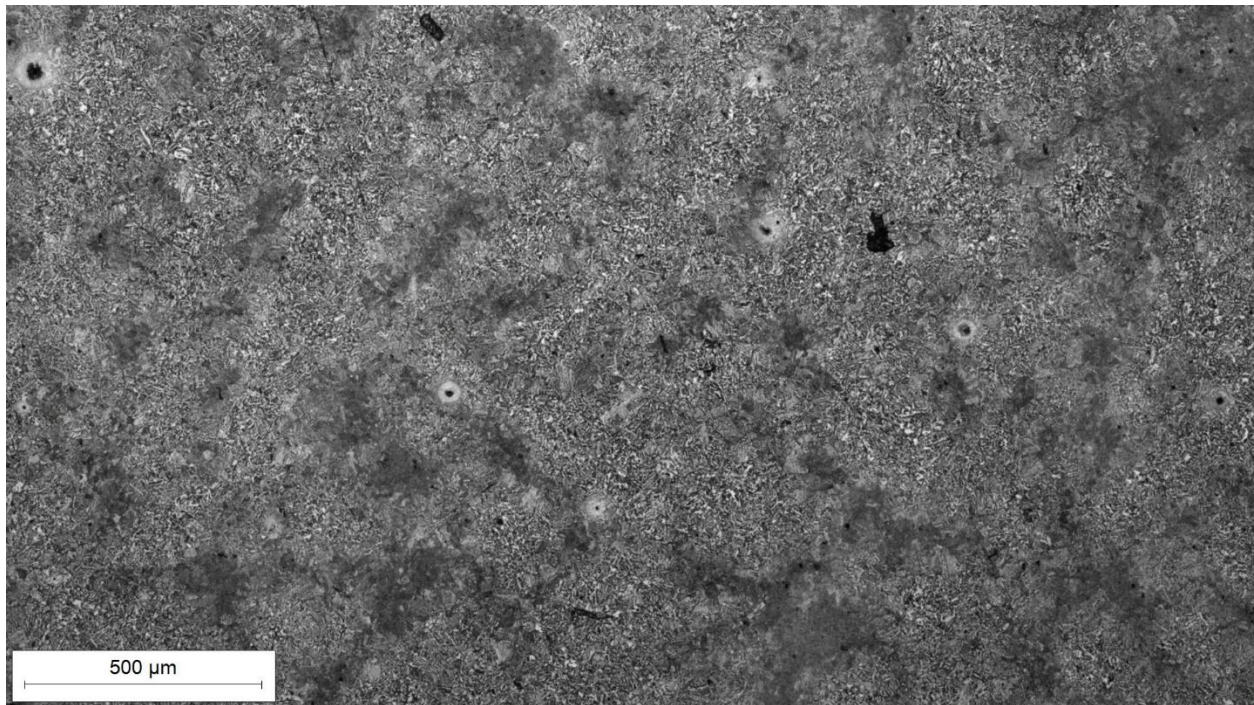
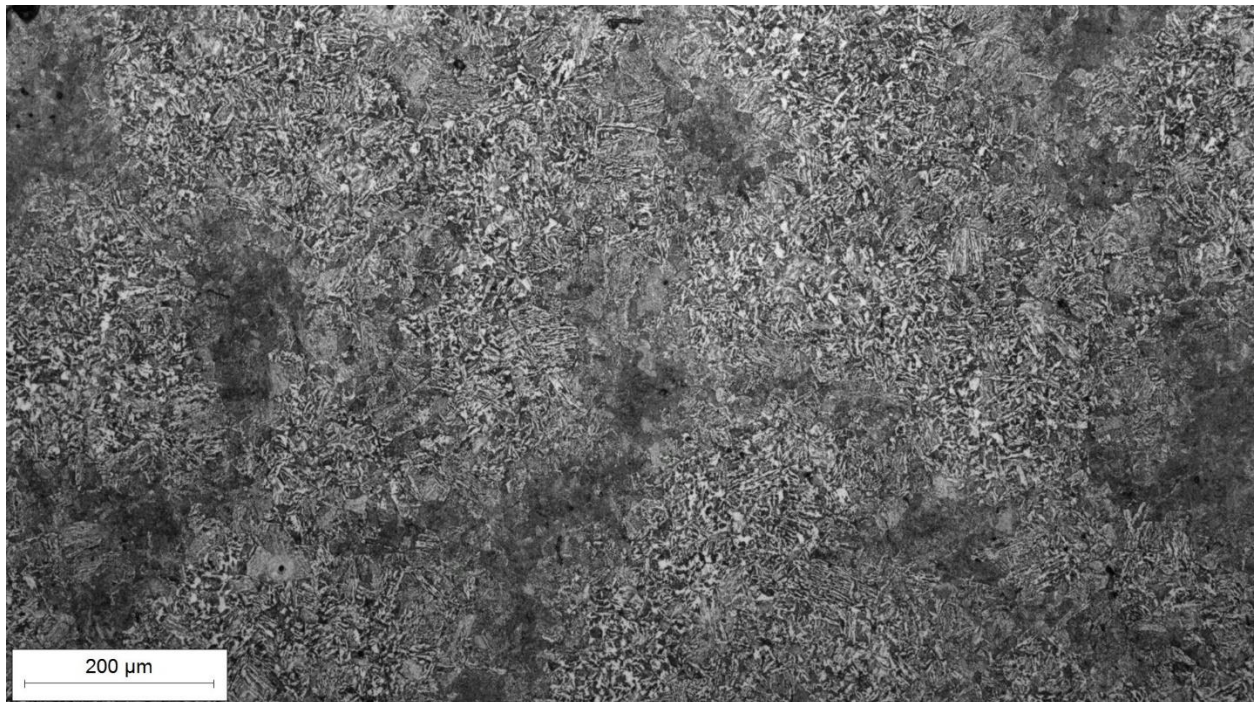
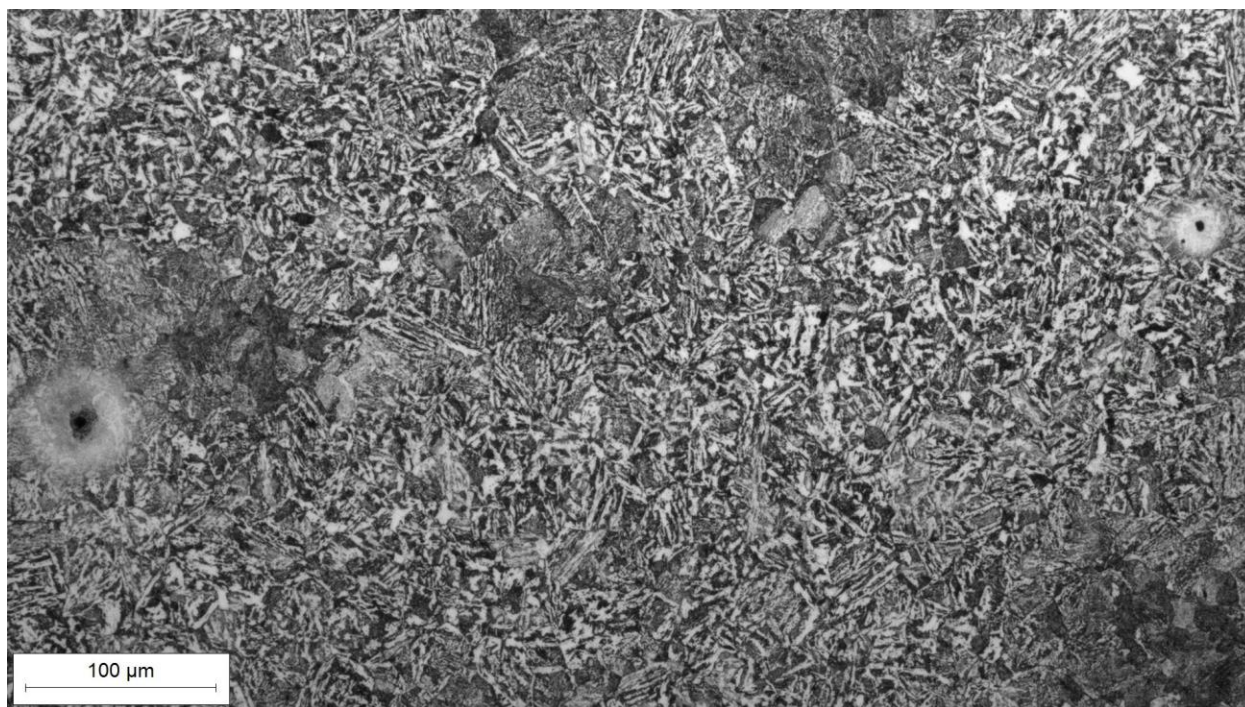
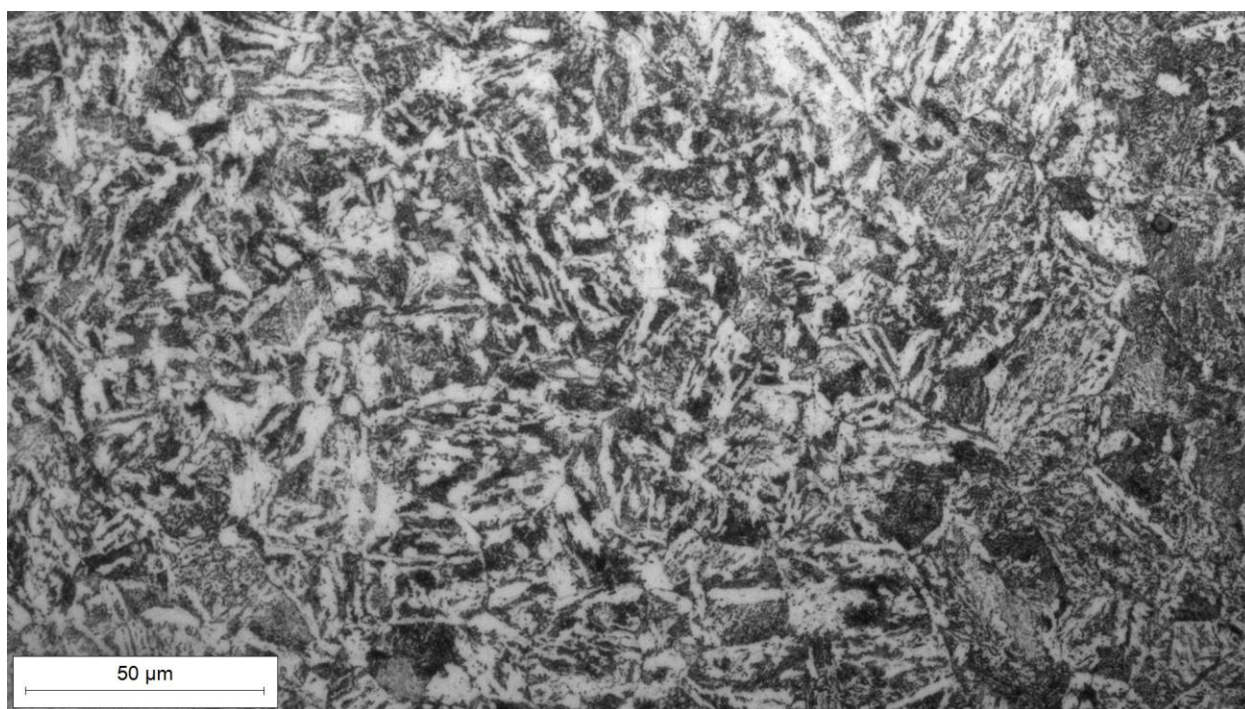
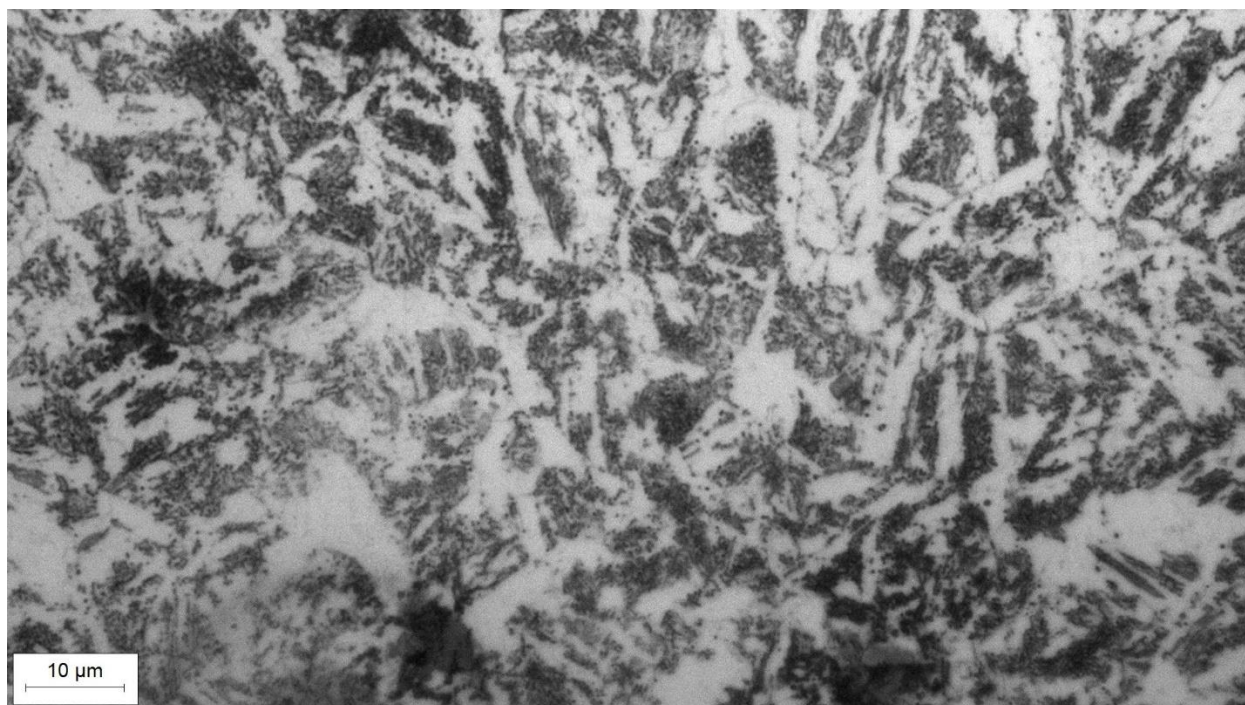
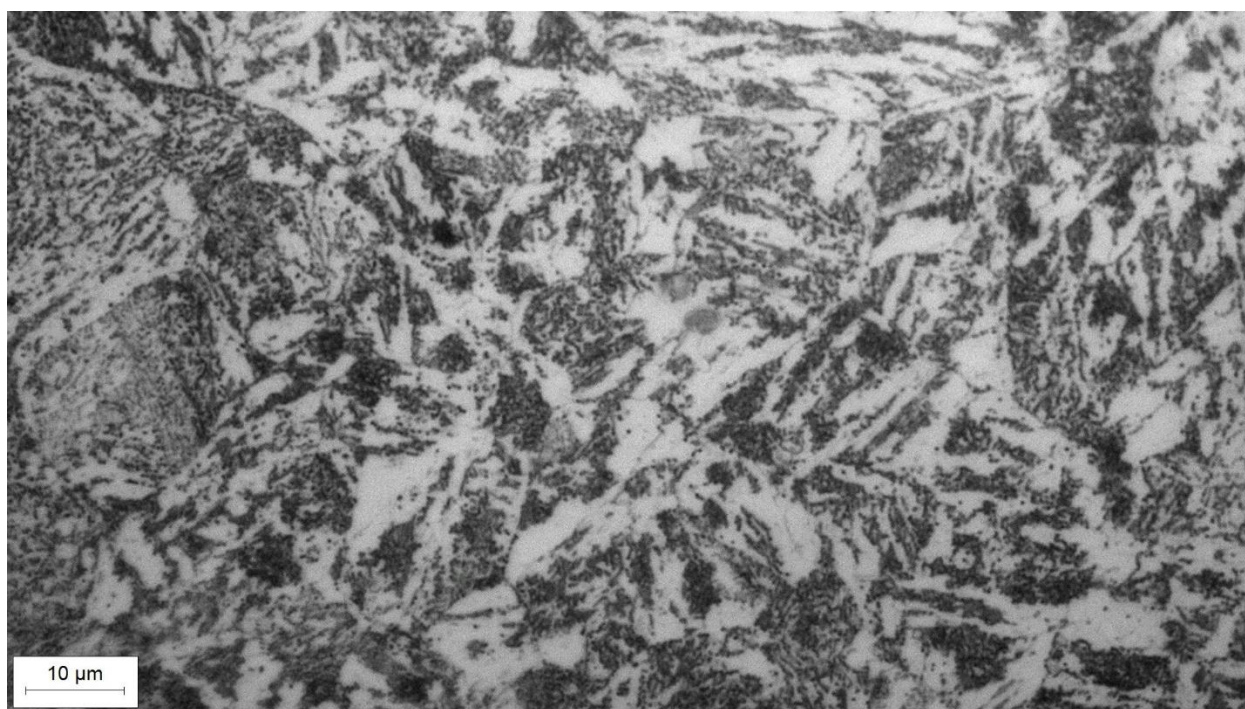
Fotografirane su dvije pozicije na uzorku, kako bi se bolje utvrdilo radi li se o homogenom materijalu. Slike 63. do 68. prikazuju izgled mikrostrukture pri različitim povećanjima na A i B pozicijama fotografiranja.

Tijekom analize na svjetlosnom mikroskopu, utvrđeno je da je raspodjela faza i opći izgled mikrostrukture jednolik tj. površina je homogena po cijeloj površini ispitivanog uzorka. Iz usporedbe slika 75. i 76. je jasno da nije postignuta 100% -tna struktura popušteni martenzit, već da se radi o višefaznoj strukturi čiji značajno nastanak ovisi o provedenoj toplinskoj obradi. Da bi se ustanovila točna struktura potrebno je mjerenje tvrdoće pojedine faze te analiza kemijskog sastava. Ta ispitivanja nisu do kraja provedena.

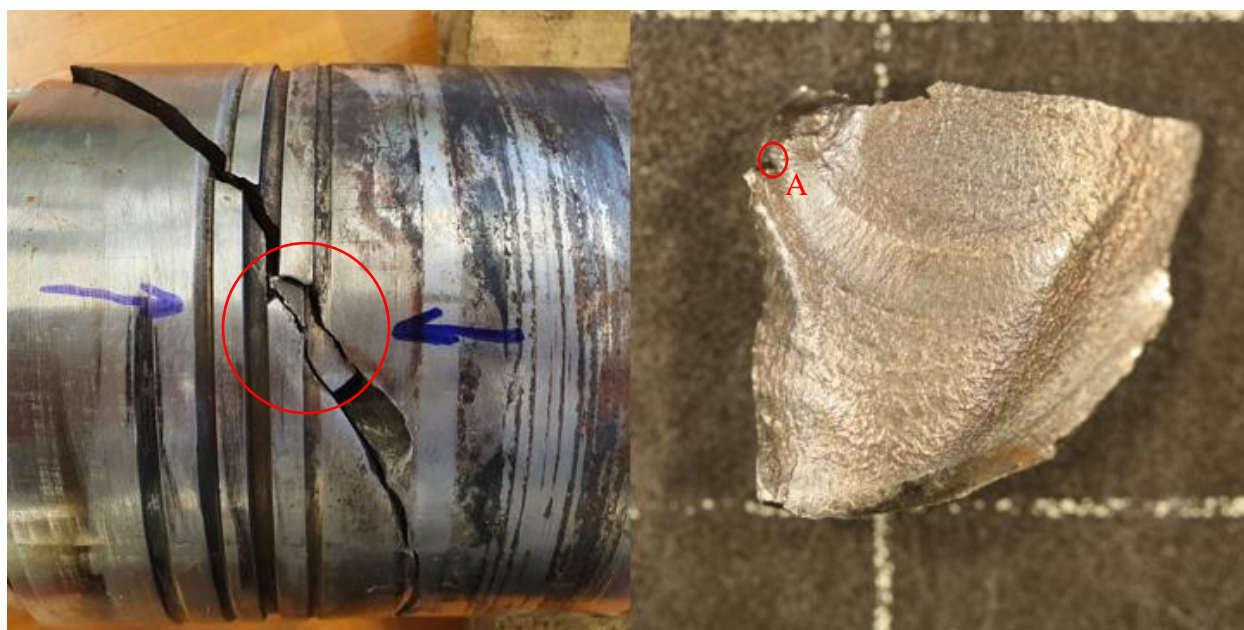
**Slika 71. Analizirani fragment vratila**

U sklopu procesa analize korišten je i skenirajući elektronski mikroskop (SEM) kako bi se detaljno pregledali određeni dijelovi vratila. Detaljno je proučavan fragment vratila koji je već bio odlomljen kada je vratilo dostavljeno u laboratorij. Korišten je skenirajući elektronski mikroskop Tescan Vega sa SE i BSE detektorima koji omogućavaju detaljnu analizu topografije uzorka, i elementnih kontrasta. Slika 71. prikazuje položaj analiziranog fragmenta na vratilu i oblik fragmenta kada je izvađen van, slika 72. izgled površine pod SEM-om, a slika 73. izolirani detalj A na površini pod velikim povećanjem.
