Analiza oštećenja pogonskog vratila

Master's thesis / Diplomski rad

2021

Naslov rada na engleskom jeziku: **Drive shaft fracture analysis**

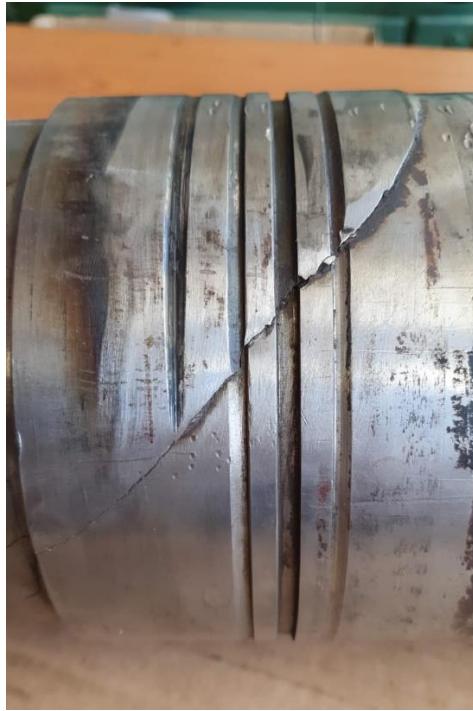
Slika 18. Urezi po opsegu vratila

Na segmentu B nalaze se tri ureza po cijelom opsegu vratila. U sklopu analize površine urezi su promatrani pod povećalom kako bi se utvrdilo jesu li prisutne makroskopske nepravilnosti. Slika 18. prikazuje ureze, a Slika 19. ispitivanje pod osvijetljenim povećalom.

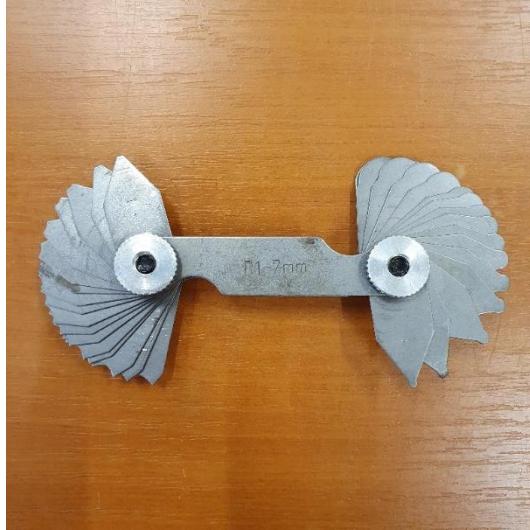
Slika 20. Mjerni listići za određivanje radijusa

Također su korišteni mjerni listići s mjernim područjem od 1mm do 7mm (Slika 20.), no radijus zakrivljenosti je bio pre malen da bi se očitao, te se smatra da nema značajnog radijusa zakrivljenosti

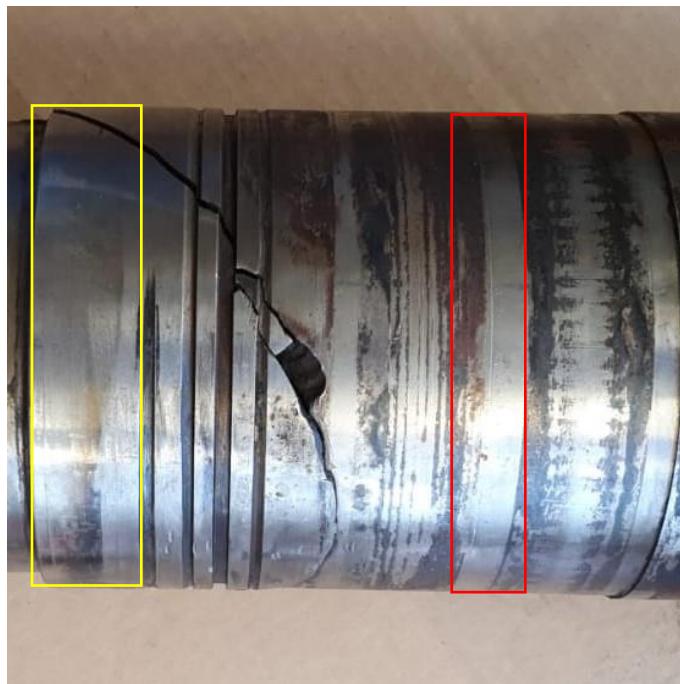
Na segmentu B također su provedena četiri seta mjerenja hrapavosti površine, no zbog relativno jednolikog stanja površine po opsegu vratila, mjerenja su provedena na dva sektora segmenta B. Sektor A nalazi se s lijeve strane ureza i napravljeno je po deset mjerenja na referentnoj (čistoj površini) i deset na oštećenom dijelu površine. Sektor B nalazi se s desne strane ureza, te je također napravljeno po deset mjerenja na referentnom i oštećenom dijelu površine. Slika 27. prikazuje sektore A i B na segmentu B, a slike 28. do 31. prikazuju mesta na kojima su provedena mjerenja hrapavosti.

Slika 27. Sektori segmenta B, sektor A - žuto, sektor B – crveno

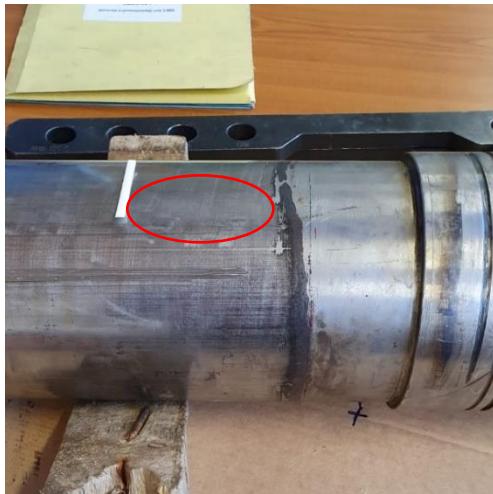
Slika 33. Mjerenje tvrdoće HV10, segment A,
referentna površina

MJERENJE	SEGMENT A		SEGMENT B, HV10	SEGMENT C, HV10	SEGMENT D, HV10
	Referentna površina, HV10	Blago oštećena površina, HV10			
1)	248	236	231	286	257
2)	259	246	271	248	283
3)	272	239	269	269	256
4)	230	244	280	249	254
5)	281	271	257	293	284
6)	240	269	250	243	263
7)	253	236	256	261	268
8)	248	251	296	258	264
9)	236	247	262	281	297
10)	233	236	288	296	278
PROSJEK, HV10	250,0	247,5	266,0	268,4	270,4
PROSJEK - površina			260,5

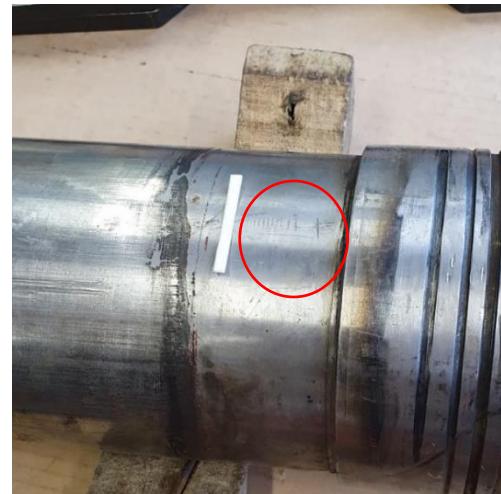
Slika 34. Mjerenje tvrdoće HV10, segment A,
blago oštećena površina

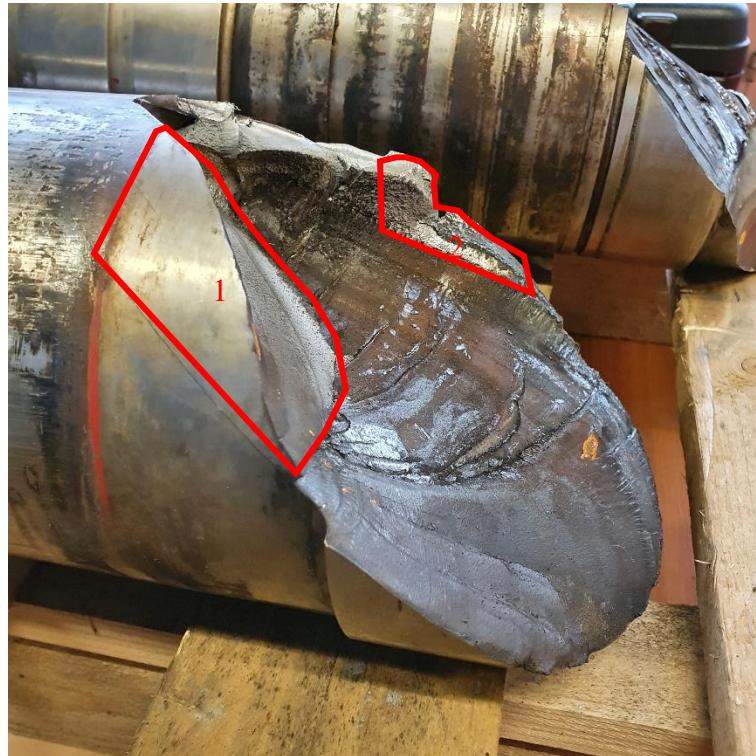
Slika 44. Izrezani dijelovi prijelomne površine

Kako bi se mogla provesti daljnja ispitivanja, bilo je potrebno izrezati dijelove lomne površine. Izrezana su dva komada s lomne površine koja je na A segmentu vratila, naznačeni na slici 44.

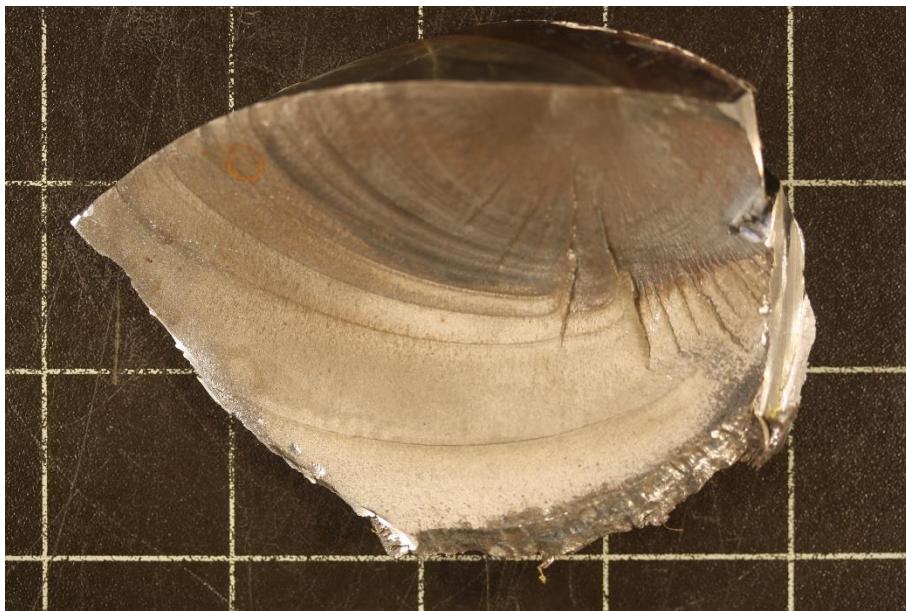
Slika 48. Izrezani komad 1, prednja strana

U sklopu SEM analize pregledano je nekoliko uzoraka. Analiziran je unaprijed odlomljeni fragment vratila (slika 71.) i dijelovi izrezanog komada prijelomne površine (Slika 48.). Kako bi se SEM analiza mogla provesti bilo je potrebno izrezati vanjski rub i dio koji se smatrao mjestom inicijalne pukotine. Tijekom SEM analize zapaženo je nekoliko specifičnosti na površini različitih dijelova. Uočene su pukotine koje propagiraju duboko u presjek analiziranog dijela, i naslage nedefiniranog oblika i kemijskog sastava. Na slikama 77. i 78. prikazane su mikropukotine uočene SEM analizom, a na slici 79. površinske naslage.

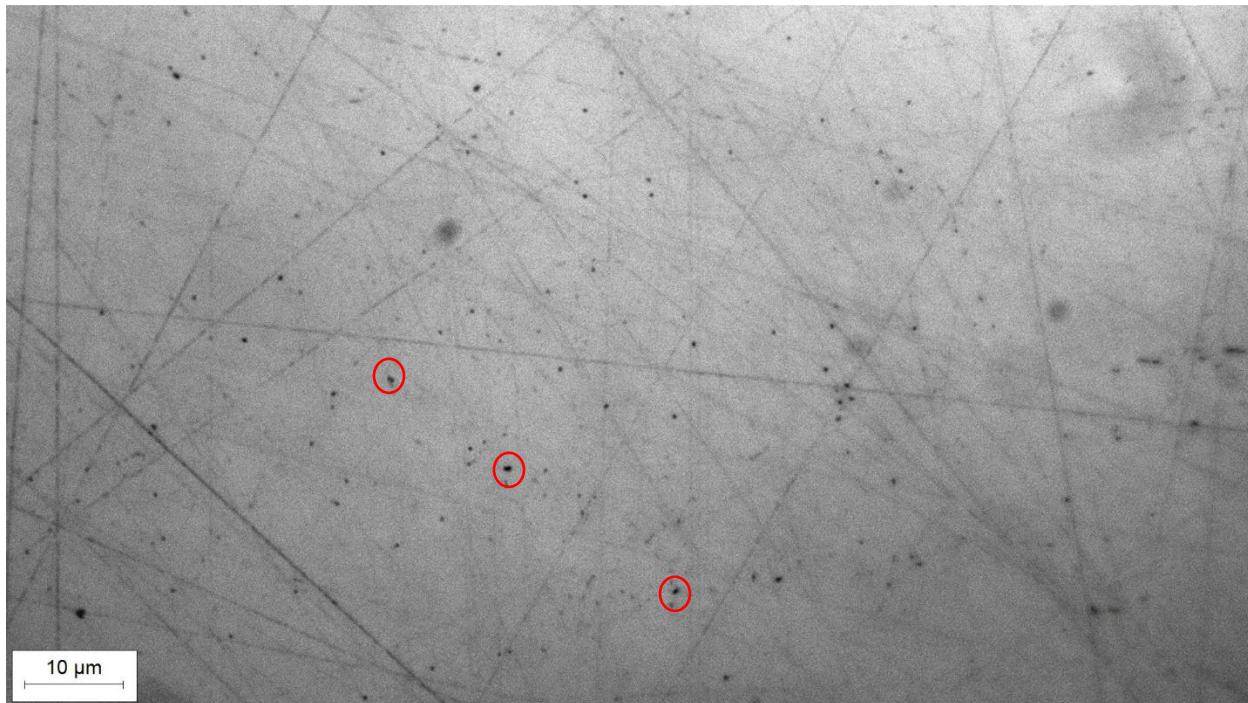
Slika 74. Polirano stanje, povećanje 1000x

Osim jasno vidljivih brazdi (linije na površini) koje su posljedica procesa poliranja, primijećene su i sitne crne točkice na površini (označeno crveno na slici). Zbog rasprostranjenosti po cijeloj površini uzorka pretpostavljen je da se radi o površinskim nečistoćama koje su posljedica rukovanja ili procesa priprema uzorka, no to je potrebno potvrditi dalnjim ispitivanjima Slika 75. prikazuje promatranu mikrostrukturu uzorka pri povećanju od tisuću puta, a slika 76. prikazuje izgled mikrostrukture čelika 42CrMo4 u obliku šipke nakon što je provedena austenitizacija na 845°C, kaljenje u ulju na 65°C i žarenje u trajanju od dva sata pri temperaturi od 620°C. Struktura je mješavina martenzita, ferita i karbida. Uzorak je nagrižen 2% - tnom otopinom nitala i povećanje na mikroskopu je 750 puta [11].

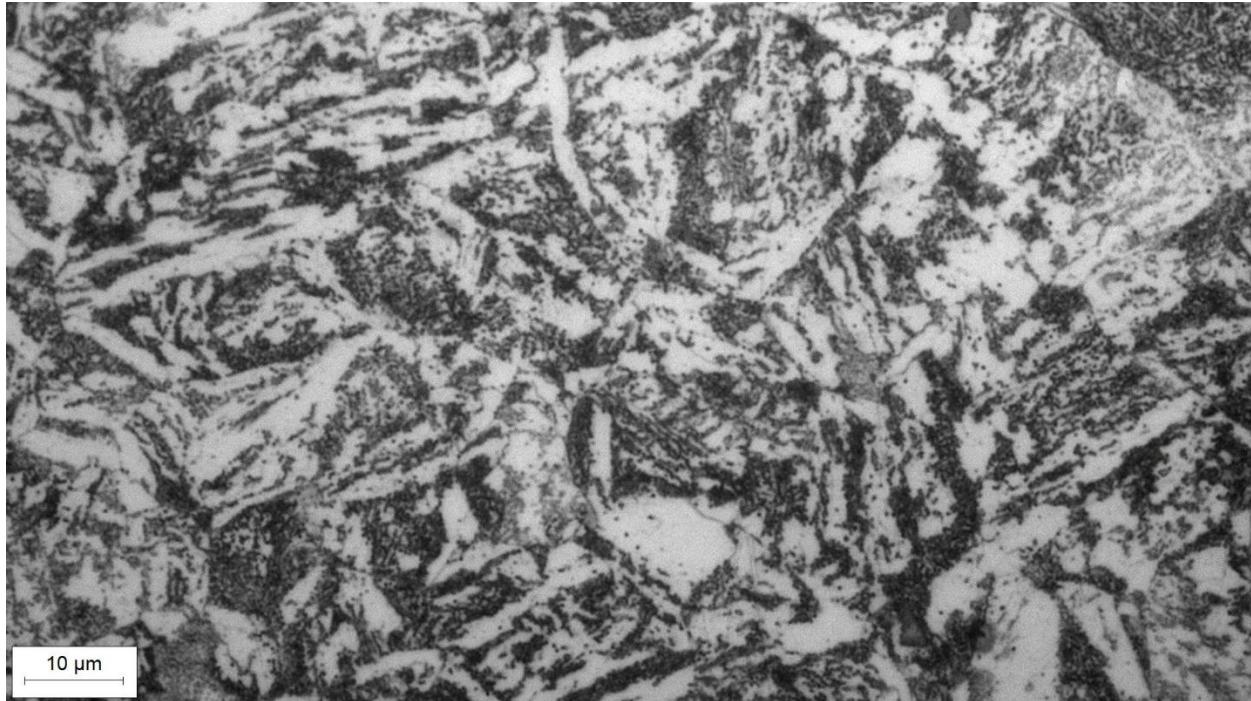
Slika 75. Mirkrostruktura, povećanje 1000x

Tijekom analize na svjetlosnom mikroskopu, utvrđeno je da je raspodjela faza i opći izgled mikrostrukture jednolik tj. površina je homogena po cijeloj površini ispitivanog uzorka. Iz usporedbe slika 75. i 76. je jasno da nije postignuta 100% -tna struktura popušteni martenzit, već da se radi o višefaznoj strukturi čiji značajno nastanak ovisi o provedenoj toplinskoj obradi. Da bi se ustanovila točna struktura potrebno je mjerjenje tvrdoće pojedine faze te analiza kemijskog sastava. Ta ispitivanja nisu do kraja provedena.

- S obzirom da nema podataka o provedenim postupcima toplinske obrade, upitno je da li je dobivena mikrostruktura zapravo ciljano stanje materijala. Kako se radi o vratilu za prijenos sile i okretnog momenta očekivana ciljana mikrostruktura bi trebala biti popušteni martenzit, što u ovom slučaju nije mikrostruktura koja je zapažena tijekom analize;
