# Analiza oštećenja pogonskog vratila

**Master's thesis / Diplomski rad**

**2021**

Naslov rada na engleskom jeziku: **Drive shaft fracture analysis**

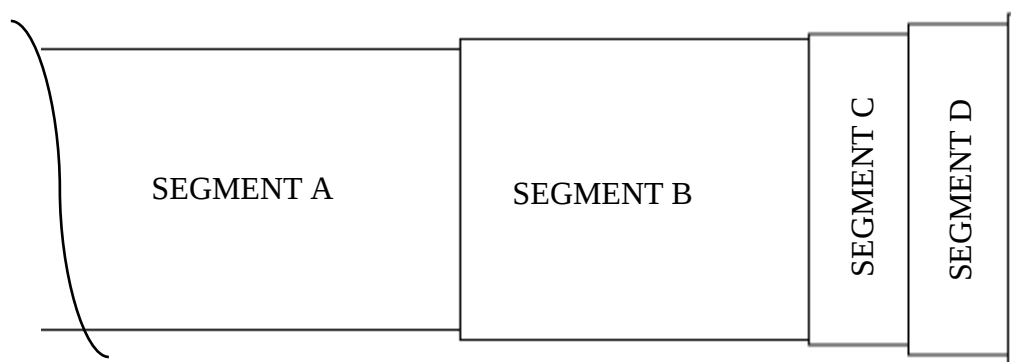
**Slika 17. "Segmenti" vratila**

Radi jednostavnijeg snalaženja i jasnijeg označavanja dijelova, i mjesta gdje su pojedina mjerenja izvršena, dijelovi vratila zabilježeni su kao „segmenti“. Slika 17. prikazuje segmente vratila na ilustrativnom tehničkom crtežu.

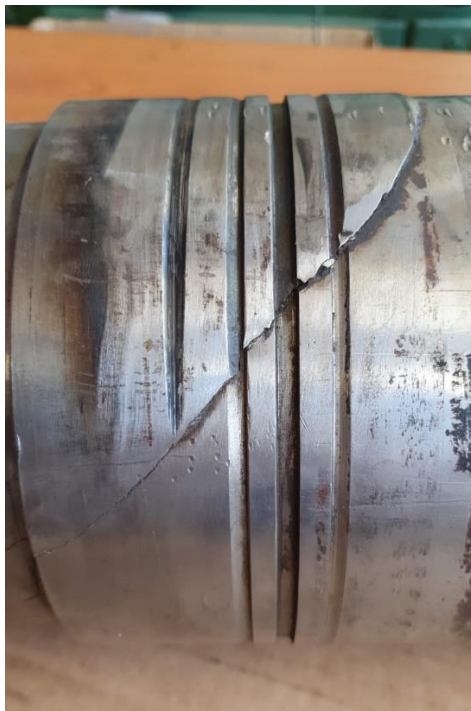
**Slika 18. Urezi po opsegu vratila**

Na segmentu B nalaze se tri ureza po cijelom opsegu vratila. U sklopu analize površine urezi su promatrani pod povećalom kako bi se utvrdilo jesu li prisutne makroskopske nepravilnosti. Slika 18. prikazuje ureze, a Slika 19. ispitivanje pod osvijetljenim povećalom.

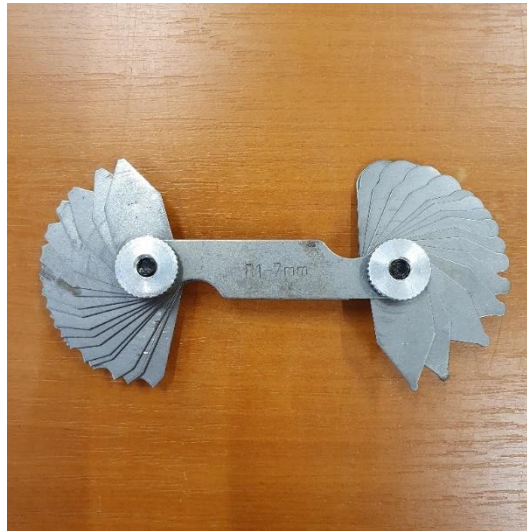
**Slika 20. Mjerni listići za određivanje radijusa**

Također su korišteni mjerni listići s mjernim područjem od 1mm do 7mm (Slika 20.), no radijus zakrivljenosti je bio pre malen da bi se očitao, te se smatra da nema značajnog radijusa zakrivljenosti

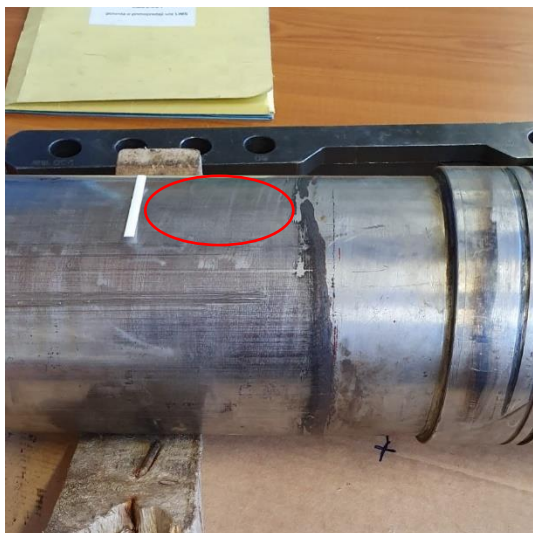
**Slika 23. Segment A, referentna površina, pukotina s gornje strane**

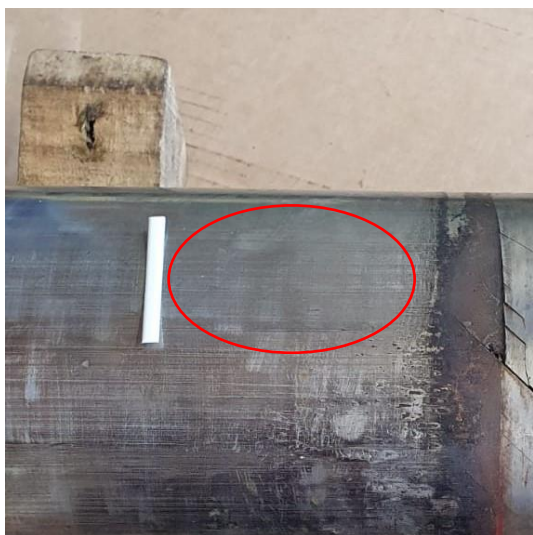
**Slika 25. Segment A, referentna površina, pukotina s donje strane**

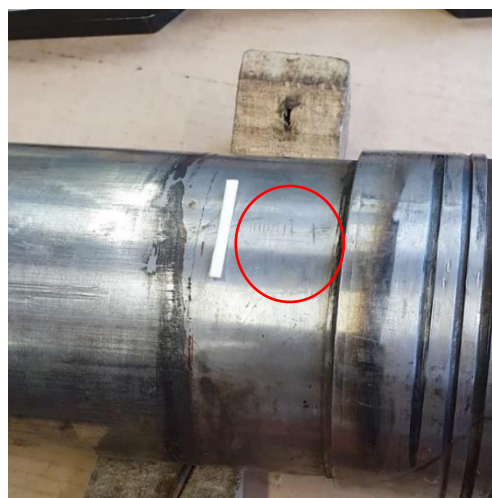
**Slika 34. Mjerenje tvrdoće HV10, segment A, blago oštećena površina**

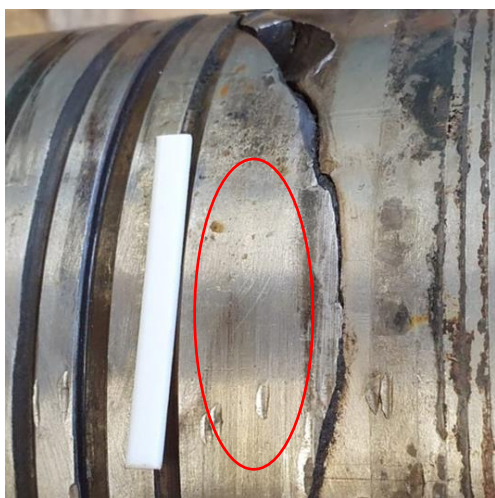
**Slika 35. Mjerenje tvrdoće HV10, segment B, blizina pukotine**

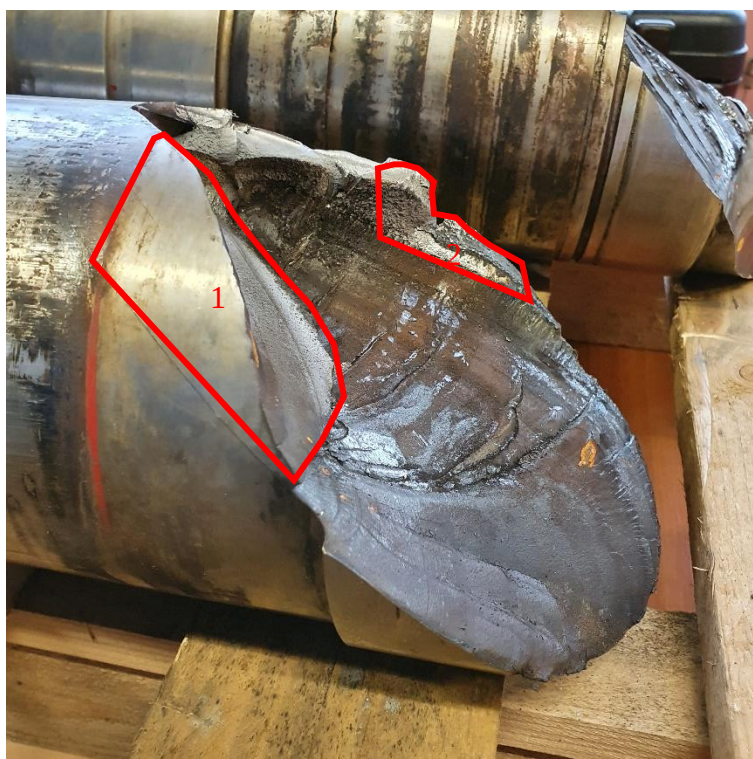
**Slika 44. Izrezani dijelovi prijelomne površine**

Kako bi se mogla provesti daljnja ispitivanja, bilo je potrebno izrezati dijelove lomne površine. Izrezana su dva komada s lomne površine koja je na A segmentu vratila, naznačeni na slici 44.

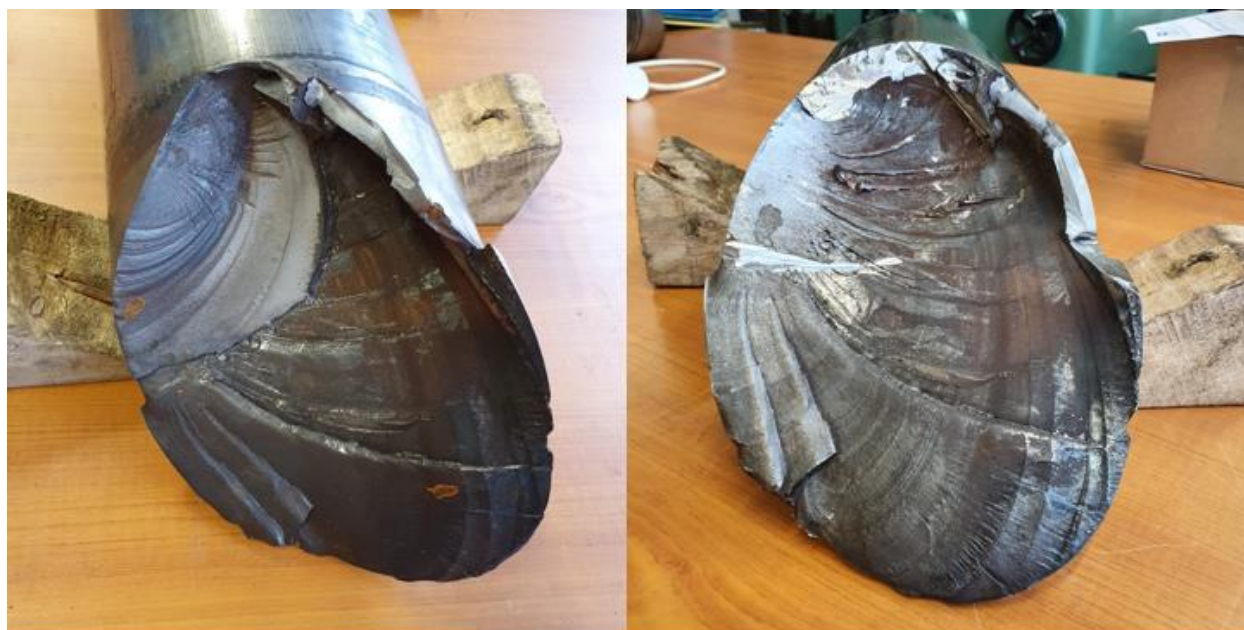
**Slika 45. Prijelomna površina segmenta A prije i poslje rezanja**

Za rezanje dijelova korištena je kutna brusilica s pločom za rezanje. Rez je napravljen tako da prati postojeću pukotinu u materijalu kako bi se komad što lakše odvojio. Nakon što je vratilo dovoljno zarezano, komad je odvojen uz pomoć tankih klinova i čekića. Slika 45. prikazuje izgled prijelomne površine na segmentu A prije (lijevo) i poslije (desno) izrezivanja dijelova za daljnju analizu.

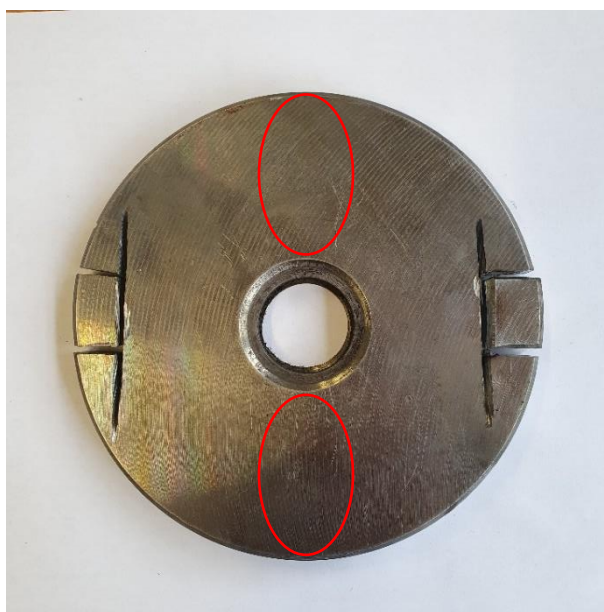
**Slika 70. Mjesta mjerenja tvrdoće po cijeloj duljini presjeka**

osam mjerenja HV5 s jedne i druge strane provrta (slika 70.) na sredini presjeka te su rezultati bili zadovoljavajući s prihvatljivim rasponom vrijednosti.

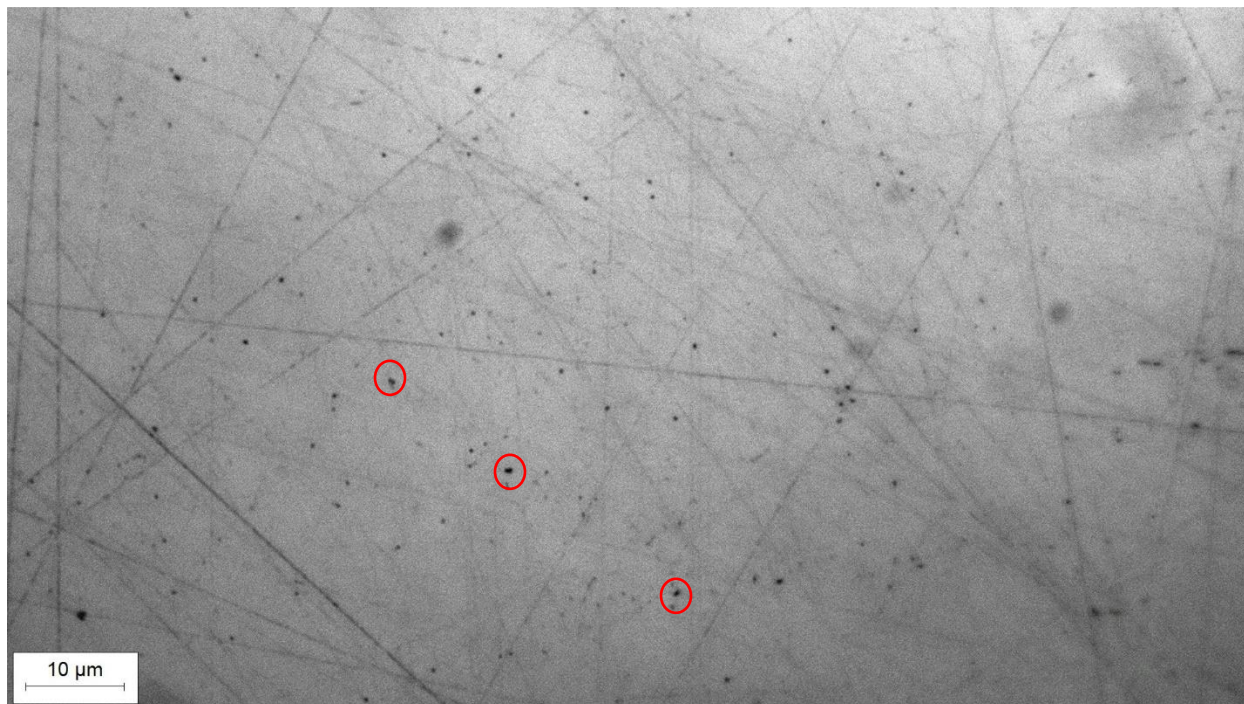
**Slika 74. Polirano stanje, povećanje 1000x**

Osim jasno vidljivih brazdi (linije na površini) koje su posljedica procesa poliranja, primijećene su i sitne crne točkice na površini (označeno crveno na slici). Zbog rasprostranjenosti po cijeloj površini uzorka pretpostavljeno je da se radi o površinskim nečistoćama koje su posljedica rukovanja ili procesa priprema uzorka, no to je potrebno potvrditi daljnjim ispitivanjima. Slika 75. prikazuje promatranu mikrostrukturu uzorka pri povećanju od tisuću puta, a slika 76. prikazuje izgled mikrostrukture čelika 42CrMo4 u obliku šipke nakon što je provedena austenitizacija na 845°C, kaljenje u ulju na 65°C i žarenje u trajanju od dva sata pri temperaturi od 620°C. Struktura je mješavina martenzita, ferita i karbida. Uzorak je nagrižen 2% - tnom otopinom nitala i povećanje na mikroskopu je 750 puta [11].

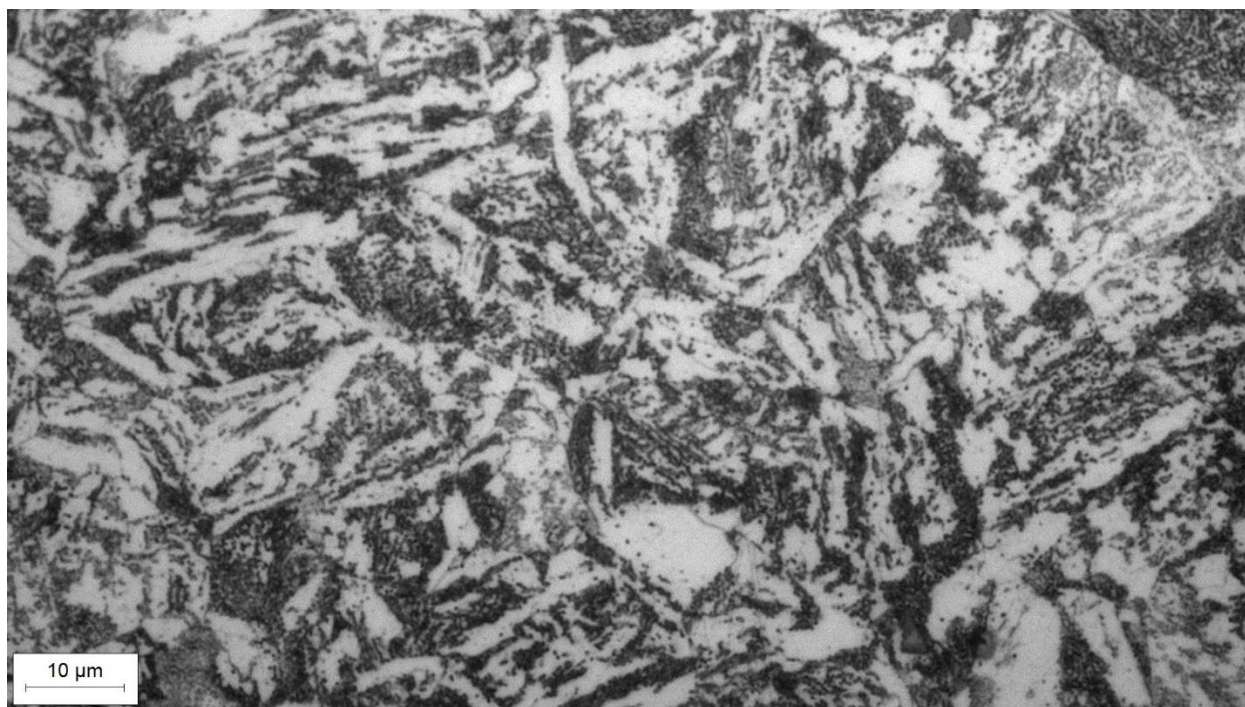
**Slika 75. Mikrostruktura, povećanje 1000x**

Tijekom analize na svjetlosnom mikroskopu, utvrđeno je da je raspodjela faza i opći izgled mikrostrukture jednolik tj. površina je homogena po cijeloj površini ispitivanog uzorka. Iz usporedbe slika 75. i 76. je jasno da nije postignuta 100% -tna struktura popušteni martenzit, već da se radi o višefaznoj strukturi čiji značajno nastanak ovisi o provedenoj toplinskoj obradi. Da bi se ustanovila točna struktura potrebno je mjerenje tvrdoće pojedine faze te analiza kemijskog sastava. Ta ispitivanja nisu do kraja provedena.

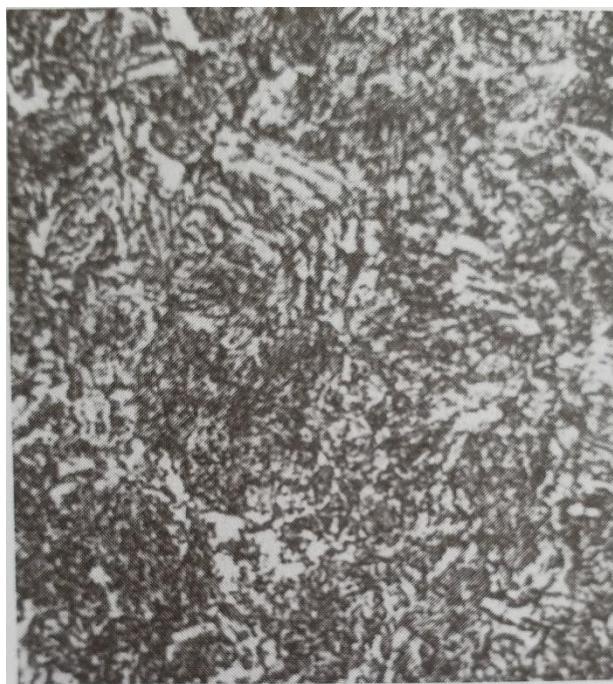
**Slika 76. Primjer mikrostrukture iz literature -42CrMo4 čelična šipka, austenitizirano na 845°C, kaljeno u ulju na 65°C i žareno dva sata pri na 620°C. Struktura je mješavina martenzita, ferita i karbida. Uzorak je nagrižen 2% - tnom otopinom nitala, povećanje 750x[11]**
