Karakterizacija materijala tribološki oštećenog zupčanika

Master's thesis / Diplomski rad

2021

Naslov rada na engleskom jeziku: **Materials characterization of tribological damaged gear**

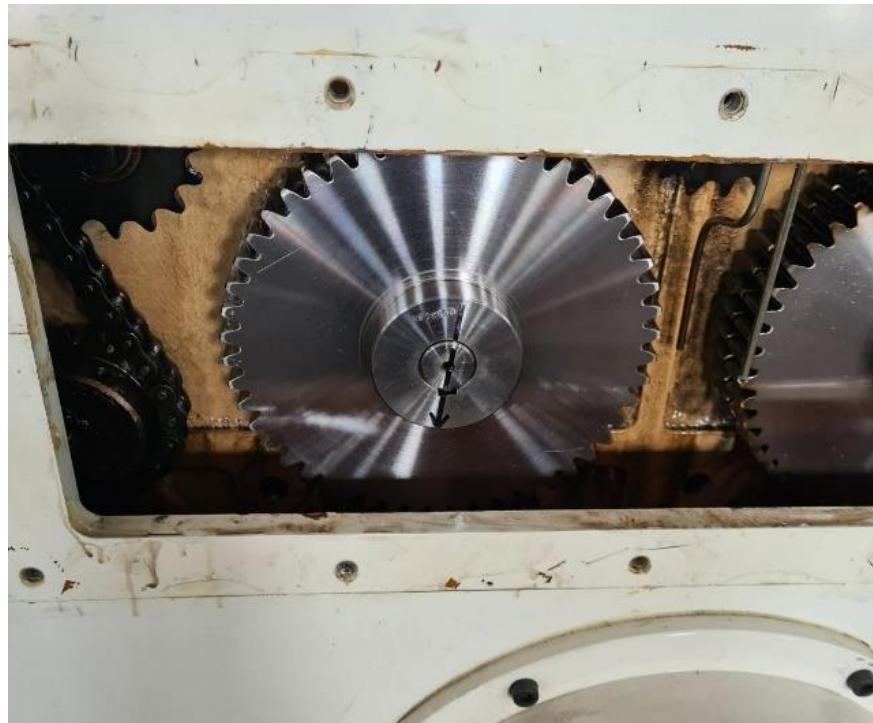
- promjer: 250 mm
- u radu je od 2019. godine
- redovito podmazivan uljem.

Slika 10. Analizirani zupčanik u postrojenju

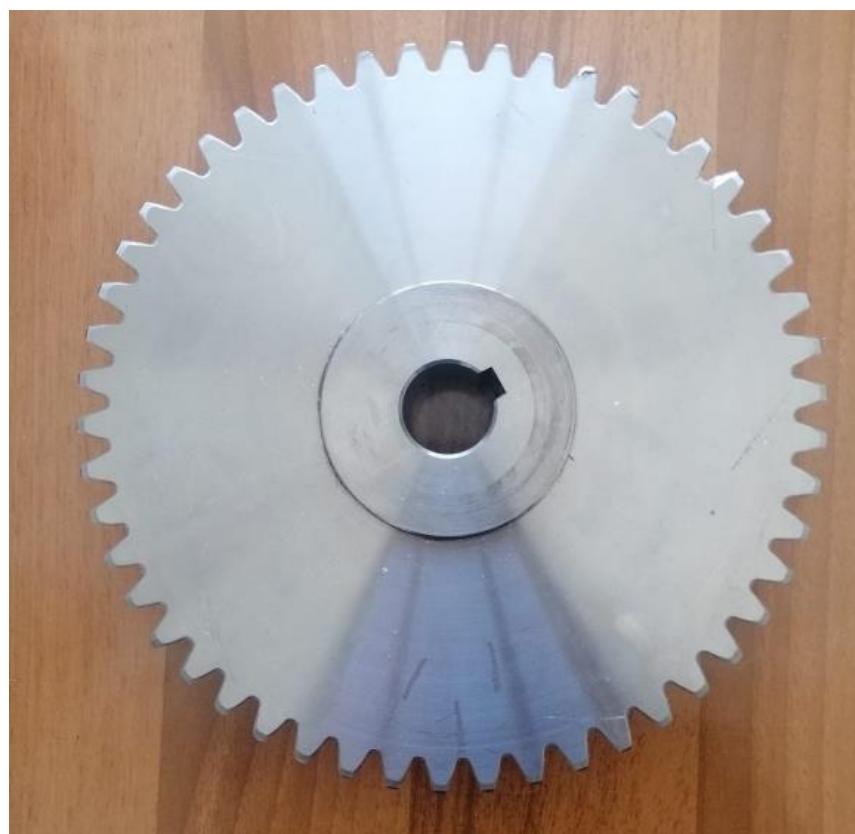
Slika 11. Analizirani zupčanik izuzet iz botomera

Na slici 11 prikazan je analizirani zupčanik izdvojen iz botomera, a na slici 12 prikazani su tribološki oštećeni zubi analiziranog zupčanika.

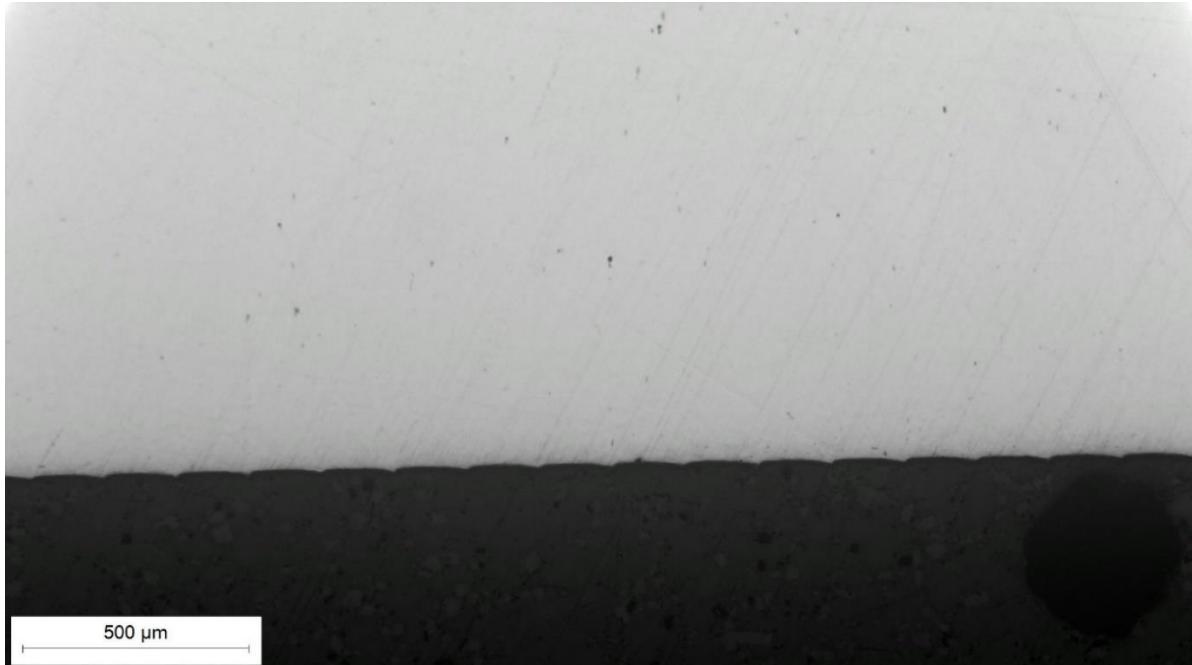
Na slici 31 prikazana je polirana površina uzorka 2 u rubnom sloju zupčanika, a na slici 32 polirana površina istog uzorka u sredini presjeka.

Slika 31. Polirana površina uzorka 2 u rubnom sloju

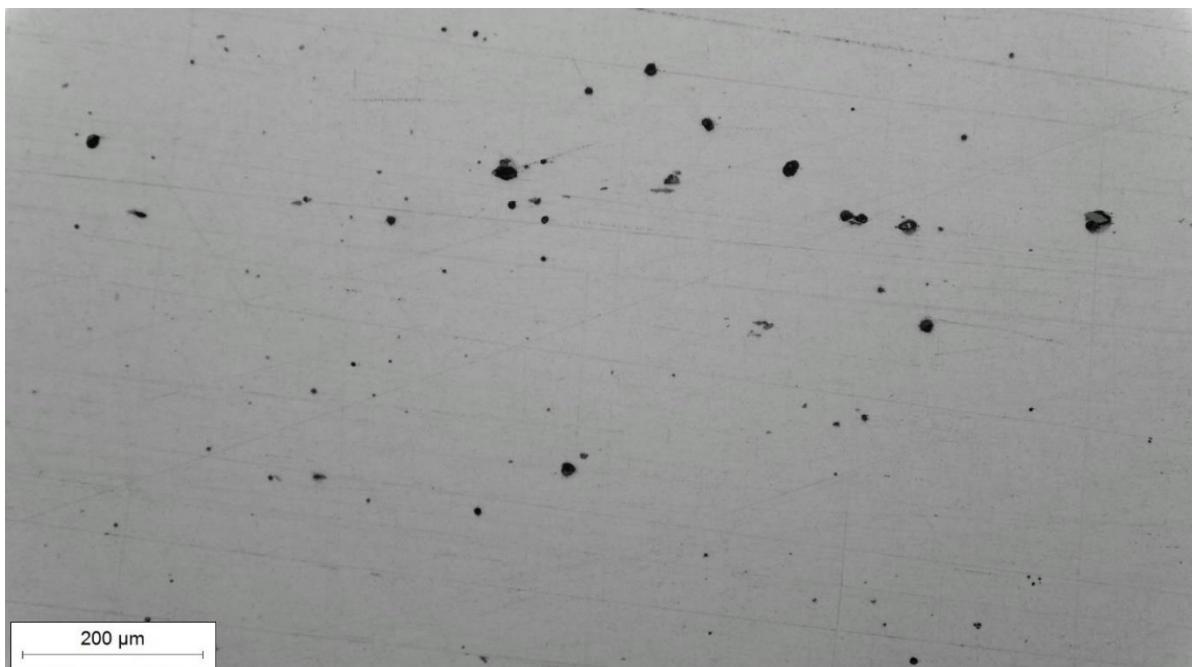
Slika 32. Polirana površina uzorka 2 u sredini presjeka
