Karakterizacija materijala tribološki oštećenog zupčanika

Master's thesis / Diplomski rad

Naslov rada na engleskom jeziku: **Materials characterization of tribological damaged gear**

Cilj ovog rada bio je utvrditi uzrok prebrzog tribološkog oštećivanja zupčanika izuzetog iz stroja za proizvodnju vreća za pakiranje cementa.

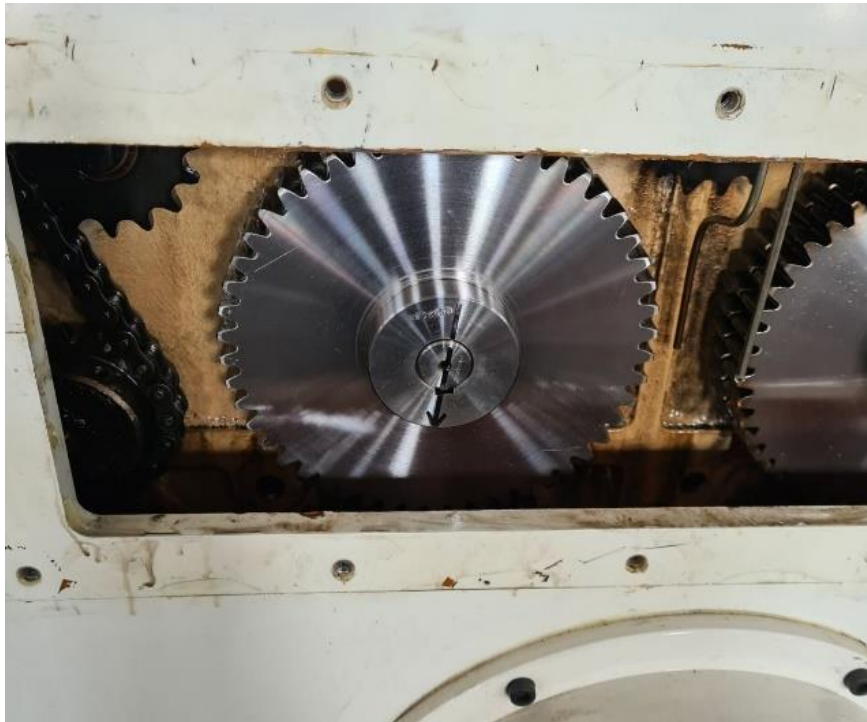
Slika 10. Analizirani zupčanik u postrojenju

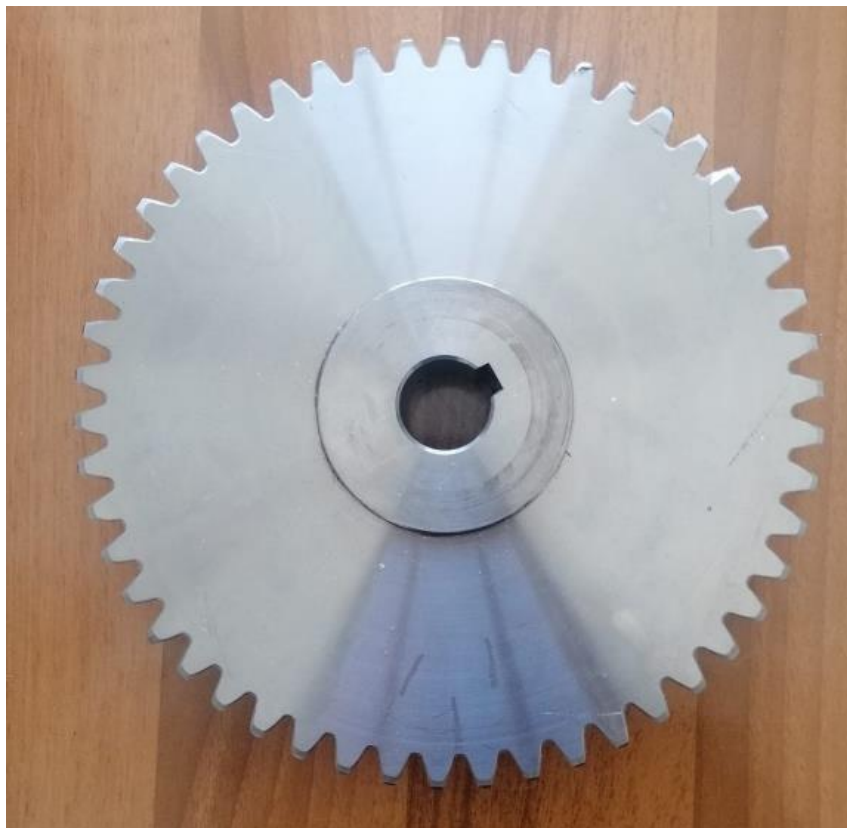
Slika 11. Analizirani zupčanik izuzet iz botomera

Na slici 11 prikazan je analizirani zupčanik izdvojen iz botomera, a na slici 12 prikazani su tribološki oštećeni zubi analiziranog zupčanika.

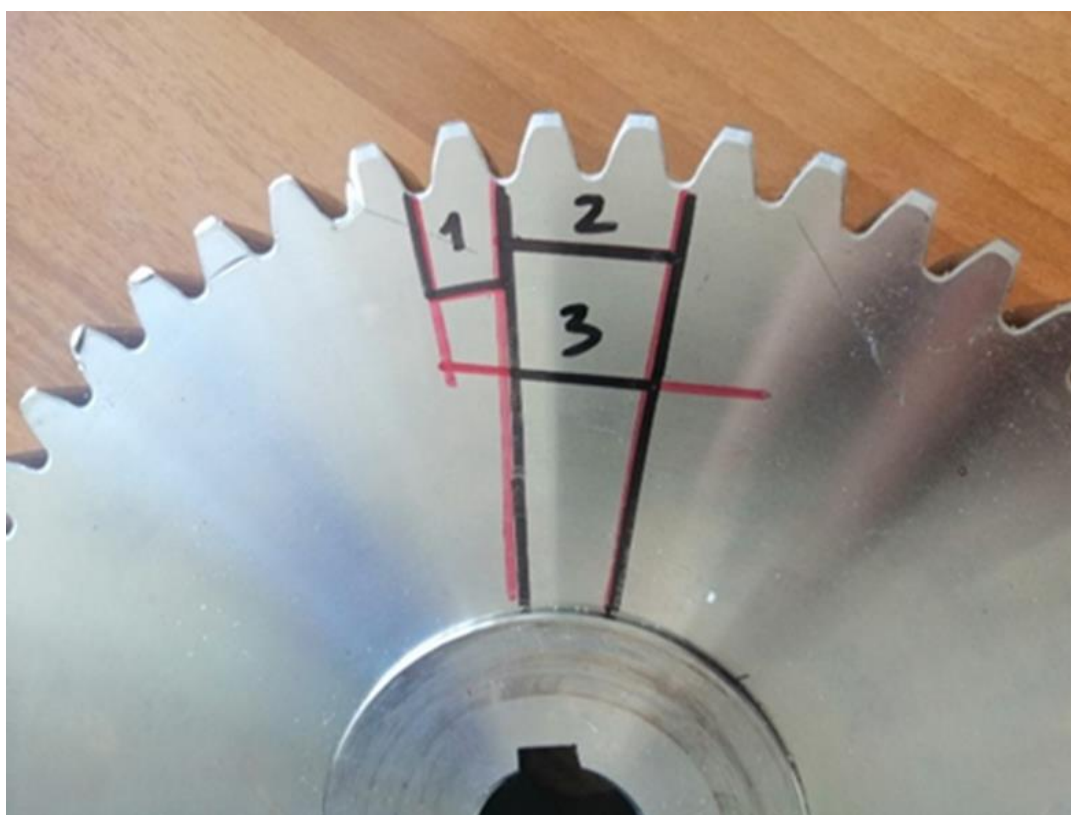
Kod uzimanja uzoraka za kvalitativnu i kvantitativnu analizu mikrostrukture treba osobitu pozornost posvetiti reprezentativnosti uzoraka. Na slici 13 prikazan je dio analiziranog zupčanika s ucrtanim uzorcima koji su poslije izrezani u svrhu određivanja kemijskog sastava, analize mikrostrukture i mjerenja mikrotvrdoće. Uzorak označen brojem 3 korišten je za analizu kemijskog sastava, a na uzorcima označenim brojevima 1 i 2 analizirana je mikrostruktura i mjerena mikrotvrdoća.

Slika 13. Odabir mjesta za izrezivanje uzoraka

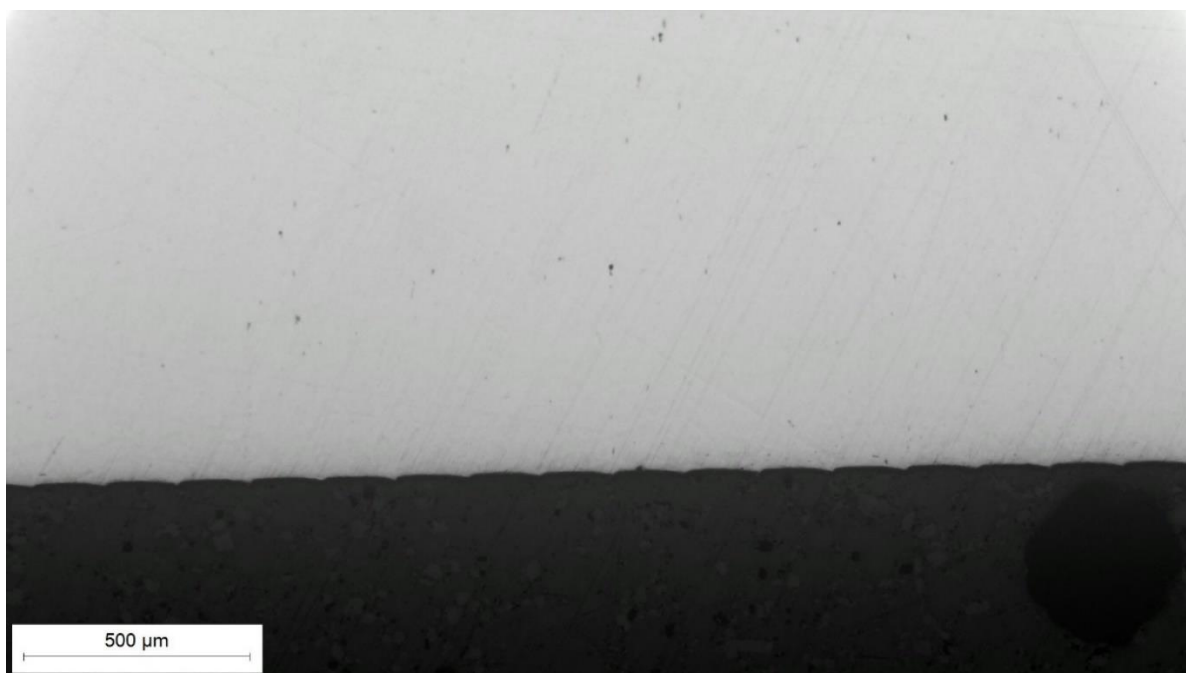
Na slici 31 prikazana je polirana površina uzorka 2 u rubnom sloju zupčanika, a na slici 32 polirana površina istog uzorka u sredini presjeka.

Slika 31. Polirana površina uzorka 2 u rubnom sloju

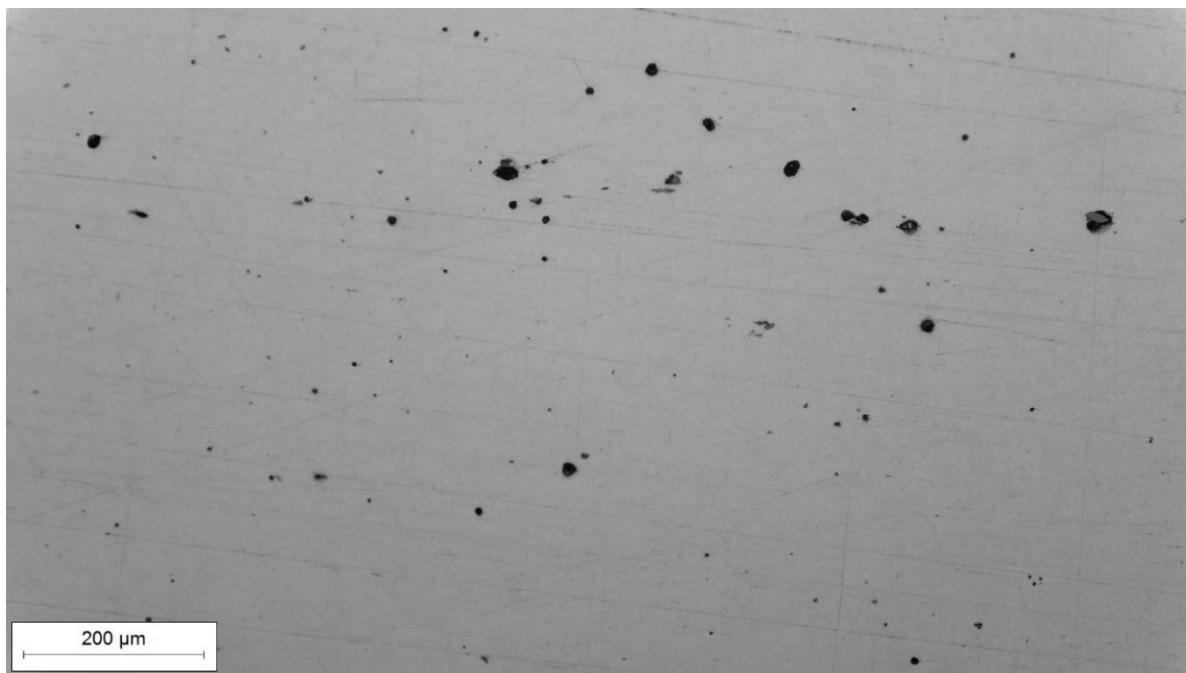
Slika 32. Polirana površina uzorka 2 u sredini presjeka
