Karakterizacija materijala tribološki oštećenog zupčanika

Master's thesis / Diplomski rad

Naslov rada na engleskom jeziku: **Materials characterization of tribological damaged gear**

Cilj ovog rada bio je utvrditi uzrok prebrzog tribološkog oštećivanja zupčanika izuzetog iz stroja za proizvodnju vreća za pakiranje cementa.

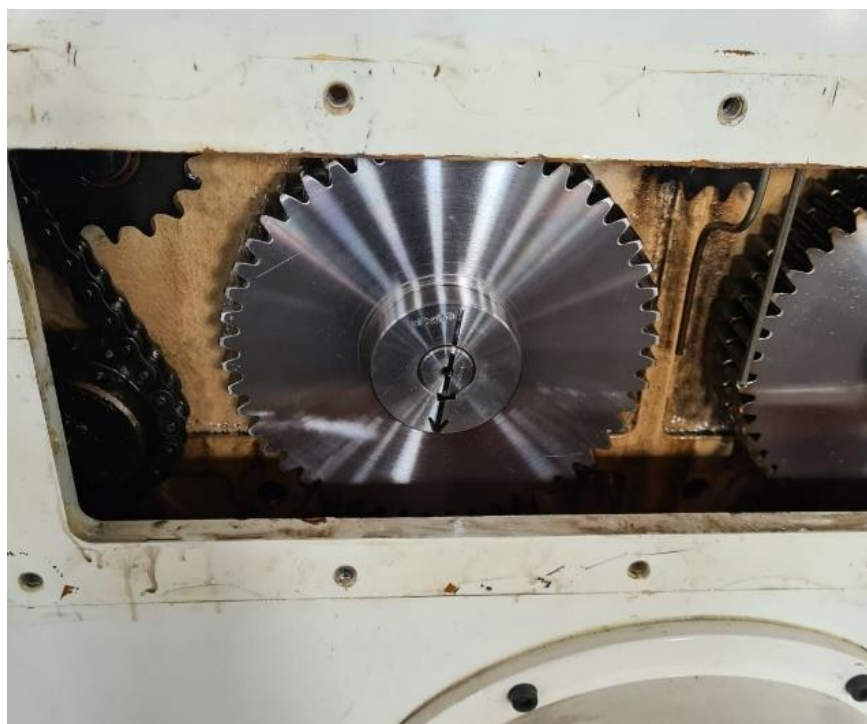
- promjer: 250 mm
- u radu je od 2019. godine
- redovito podmazivan uljem.

Slika 10. Analizirani zupčanik u postrojenju

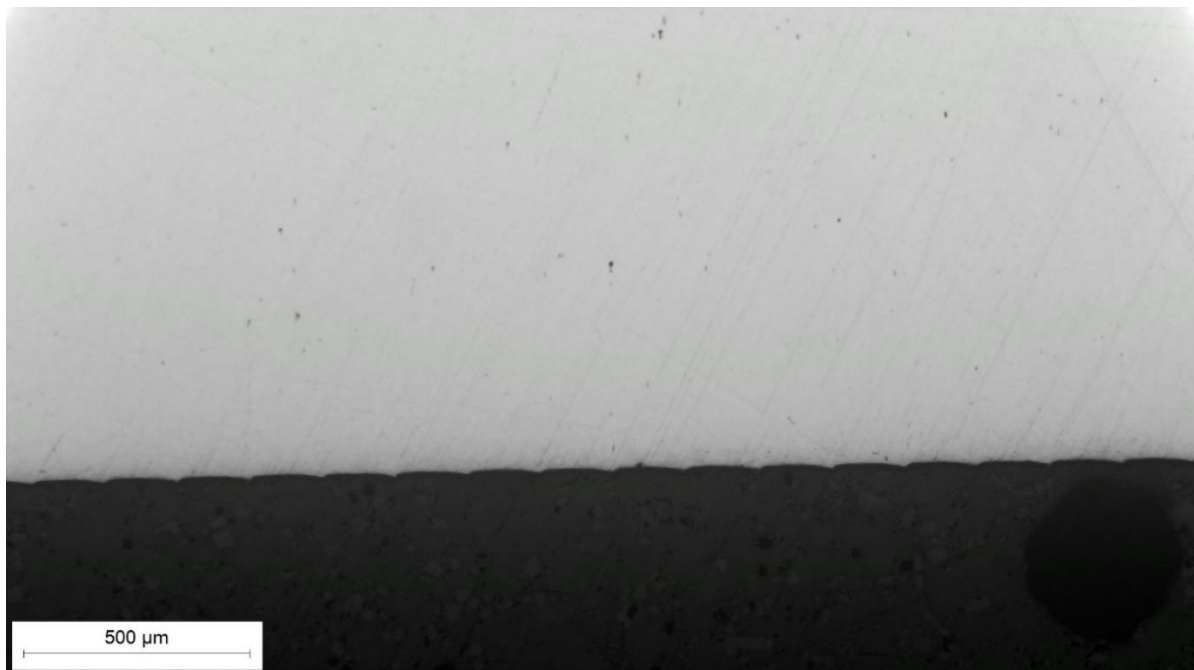
Slika 31. Polirana površina uzorka 2 u rubnom sloju

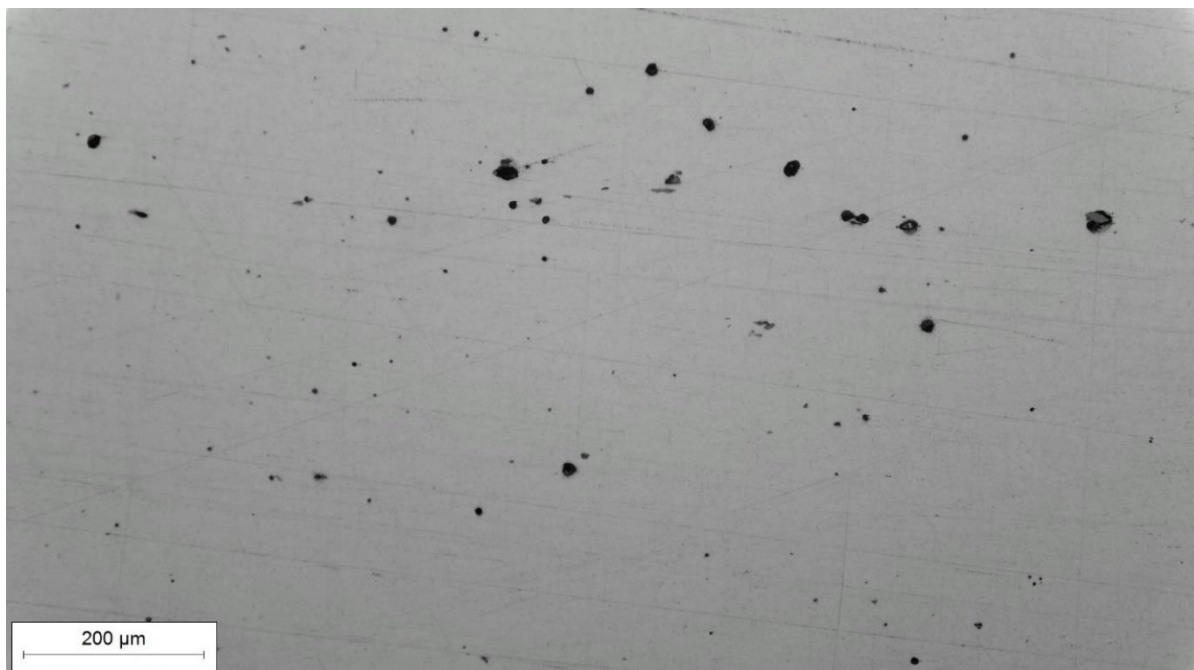
Slika 32. Polirana površina uzorka 2 u sredini presjeka

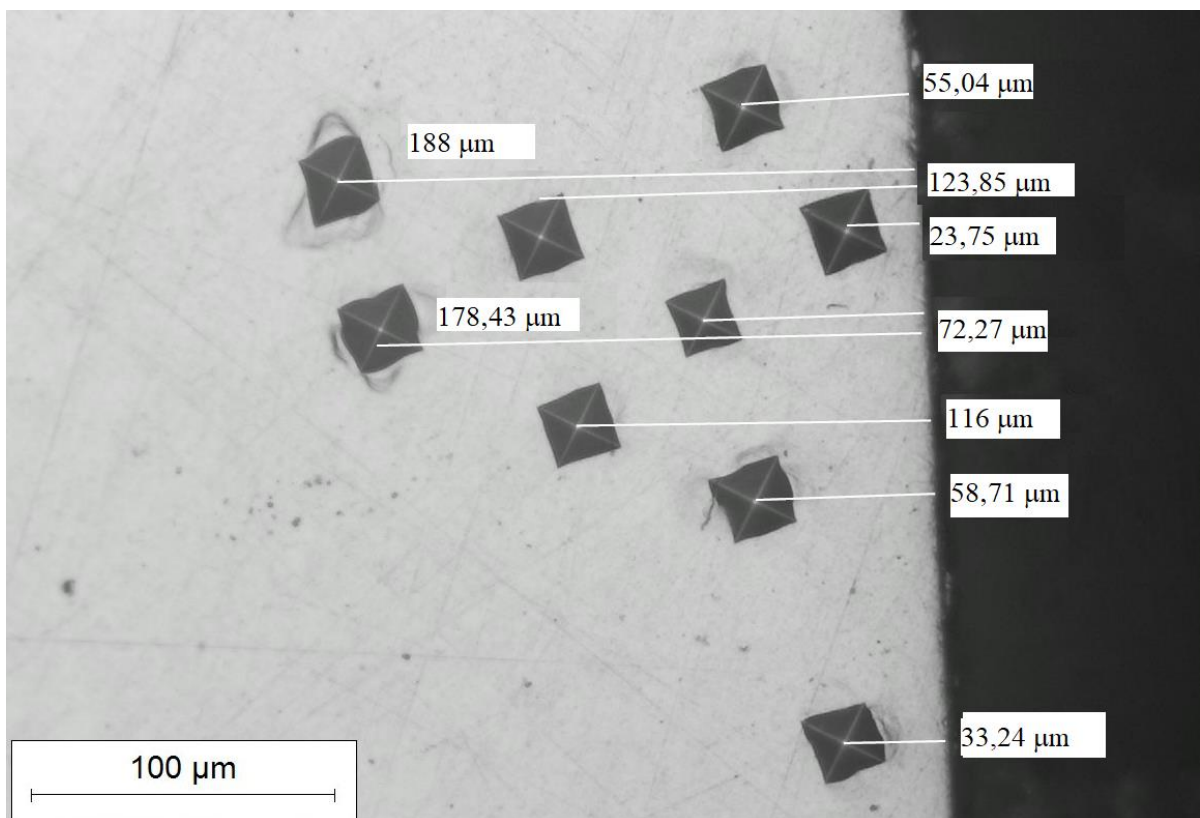
U tablici 3 prikazane su udaljenosti od ruba boka zuba i pripadajuće mikrotvrdoće HV0,1.

Slika 46. Mikrostruktura uzorka s udaljenostima od ruba zuba
