Pojavni oblici korozijskog oštećivanja nehrđajućih čelika

Master's thesis / Diplomski rad

Naslov rada na engleskom jeziku: **Forms of stainless steel corrosion damages**

Ekperimentalni dio rada sastoji se od dva dijela. U prvom dijelu opisana su ispitivanja provedena na uzorcima uzetih s dijela korozijski oštećene konstrukcije pogona za preradu mlijeka. Ispitivanja su provedena s ciljem utvrđivanja uzroka pojave korozijskog oštećenja cijevi od nehrđajućeg austenitnog čelika te se zaključuje o mehanizmu korozije. U drugom dijelu opisano je ispitivanje na napetosnu koroziju dodatna tri uzorka od različitih vrsta nehrđajućeg čelika (austenitnog, feritnog i dupleks). Korozijsko ispitivanje u kipućoj otopini magnezijevog klorida provedeno je sa svrhom prikazivanja otpornosti različitih vrsta nehrđajućih čelika na napetosnu koroziju.

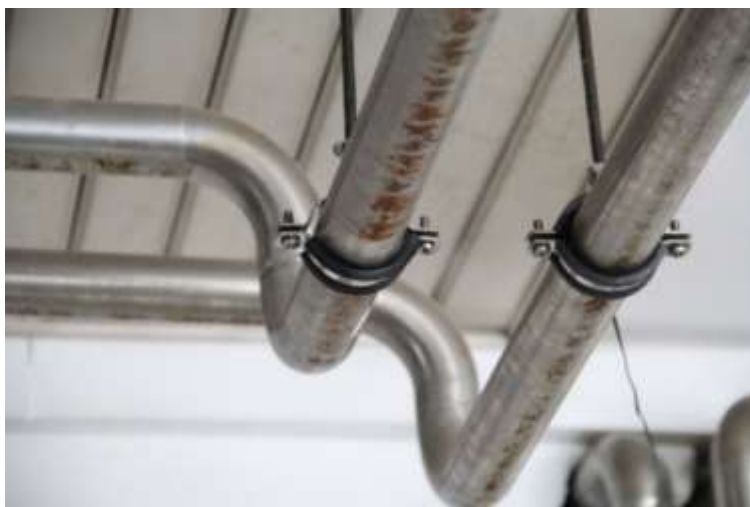
Slika 46. Korozijsko oštećenje segmenta cjevovoda pogona za preradu mlijeka.
