Pojavni oblici korozijskog oštećivanja nehrđajućih čelika

Master's thesis / Diplomski rad

Naslov rada na engleskom jeziku: **Forms of stainless steel corrosion damages**

Ekperimentalni dio rada sastoji se od dva dijela. U prvom dijelu opisana su ispitivanja provedena na uzorcima uzetih s dijela korozijski oštećene konstrukcije pogona za preradu mlijeka. Ispitivanja su provedena s ciljem utvrđivanja uzroka pojave korozijskog oštećenja cijevi od nehrđajućeg austenitnog čelika te se zaključuje o mehanizmu korozije. U drugom dijelu opisano je ispitivanje na napetosnu koroziju dodatna tri uzorka od različitih vrsta nehrđajućeg čelika (austenitnog, feritnog i dupleks). Korozijsko ispitivanje u kipućoj otopini magnezijevog klorida provedeno je sa svrhom prikazivanja otpornosti različitih vrsta nehrđajućih čelika na napetosnu koroziju.

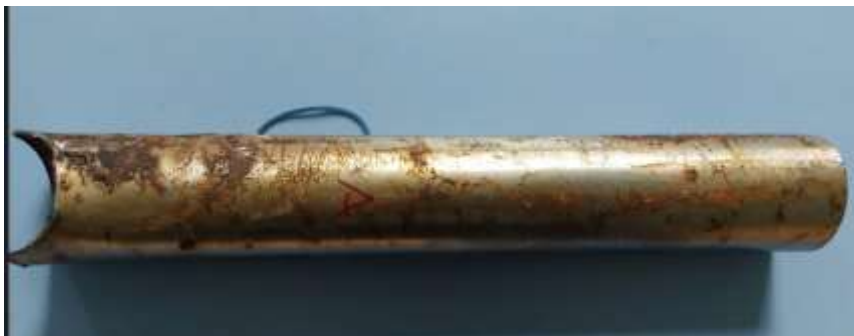
Sa konstrukcije su izrezana dva segmenta cijevi (slika 49 i slika 50), a poprečni presjek cijevi prikazan je na slici 51.

Slika 49. Segment A izrezan sa konstrukcije.

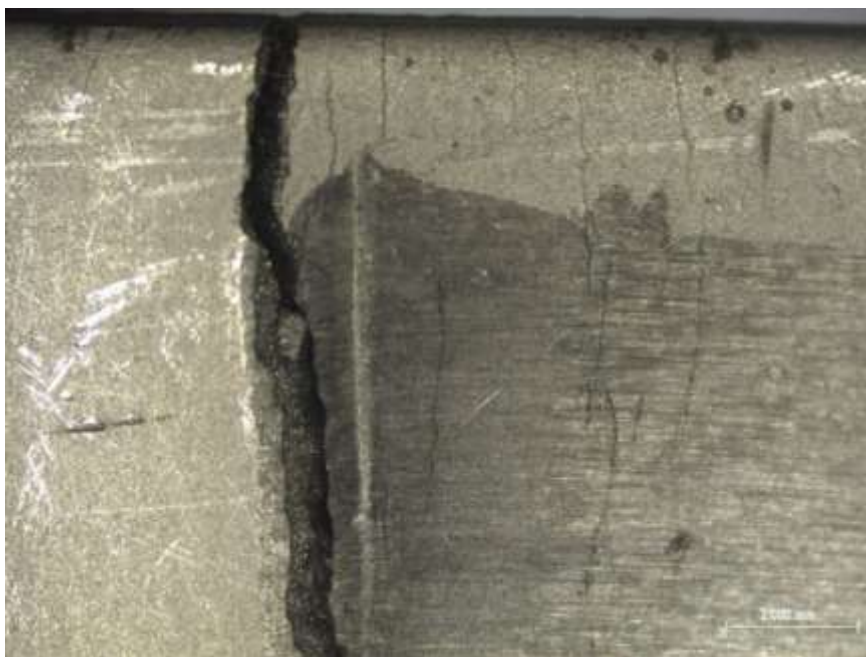
Na dijelu luka uzorka čelika EN 1.4301 (AISI 304) vidljiva je otvorena pukotina koja se proteže duž površine (slika 93) te seže od vanjske površine prema unutarnjoj (slika 94). Na bočnim stranicama koje nisu dijelom luka vidljive su paralelne pukotine koje propagiraju od vanjske prema unutarnjoj površini uzorka (slika 95).

Slika 93. Pukotina na vanjskoj površini luka uzorka od čelika EN 1.4301 (AISI 304).
