Analiza havarije turbopunjača gospodarskog vozila

Undergraduate thesis / Završni rad

U eksperimentalnom dijelu rada analizirana je havarija turbopunjača izuzetog iz gospodarskog vozila. Na istrošenim dijelovima kompresora i turbine turbopunjača provedena je kemijska analiza metodom fluorescentne spektrometrije, ispitivanje tvrdoće metodom Vickers te analiza mikrostrukture svjetlosnom mikroskopijom.

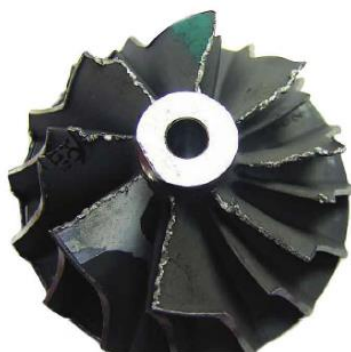
Jedan od najlakše otkrivenih uzroka kvara je prodor stranih tijela u kućište turbopunjača, posebice ako se rastavljanjem turbopunjača strano tijelo pronade u kompresoru. Strano tijelo uzrokuje oštećenja lopatica rotora (slika 23.), rotor nije više navojno spojen s vratilom, a uz sve to strana tijela često uzrokuju i vidljiva oštećenja na kućištima kompresora.

Slika 23. Oštećenja lopatica na rotoru kompresora uzrokovana prodorom stranog tijela [15]

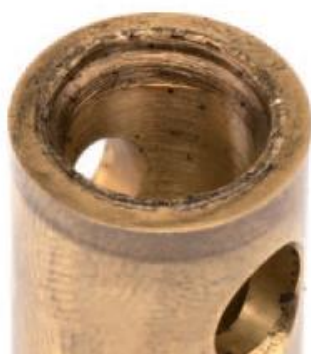
Čestice prljavštine, čađe, goriva, mogu onečistiti ulje te posljedično uzrokovati ozbiljna oštećenja turbopunjača uslijed karakterističnih radnih uvjeta (visokih brzina vrtnje i temperatura). Najsitnije strane tvari u ulju uzrokuju abrazijska oštećenja na čahurama ležaja (slika 24.).

Slika 24. Abrazijska oštećenja čahure ležaja [11]

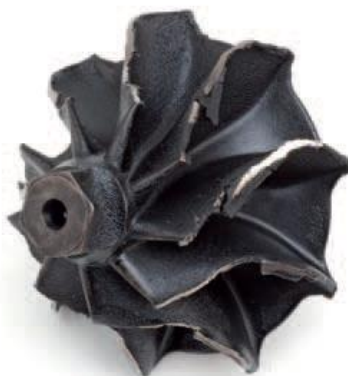
Onečišćeno ulje zbog prisutnih abrazivnih čestica i trošenja ležaja može prouzročiti zračnost između vratila i ležaja, a pri vrlo visokim brzinama vrtnje može doći do dodira rotora i kućišta (slika 25.) izazivajući oštećenja, a u konačnici i lom vratila.

Slika 25. Oštećeni rotor turbine nakon kontakta s kućištem [11]

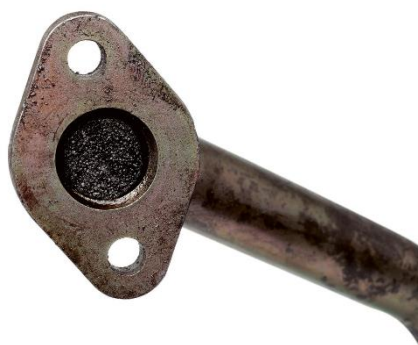
Karbonizacija ulja najčešće je uzrokovana primjenom ulja u neodgovarajućem temperaturnom rasponu. Pojava karbonizacije ulja (slika 28.) potencijalno može uzrokovati začepljenje dovodnih kanala ulja za podmazivanje turbopunjača pa će središnji dijelovi turbopunjača ostati bez odgovarajućeg podmazivanja (dolazi do pojave tzv. suhog trenja). Osim začepljenja dovodnih, karbonizacija ulja može uzrokovati i začepljenje odvodnih kanala motornog ulja iz turbopunjača (zbog nemogućnosti otjecanja ulja dolazi do curenja ulja na turbini ili kompresoru).

Slika 28. Začepljenje vodova uslijed karbonizacije ulja [11]

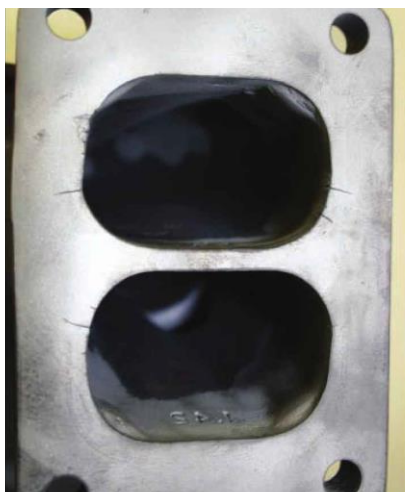
Zbog visokih temperatura ispušnih plinova posljedično dolazi do pojave pukotina na kućištu turbine (slika 30.), a moguća je i već spomenuta karbonizacija ulja u dovodima koja će dovesti do izostanka podmazivanja turbopunjača i začepljenja odvodnih kanala. Karbonizacija ulja može nastati i u odvodu ulja iz turbopunjača pri čemu će ulje ne može istjecati iz turbopunjača pa dolazi do propuštanja ulja na turbinskom ili kompresorskom dijelu turbopunjača.

Slika 30. Pukotine na kućištu turbine uslijed visokih temperatura [15]

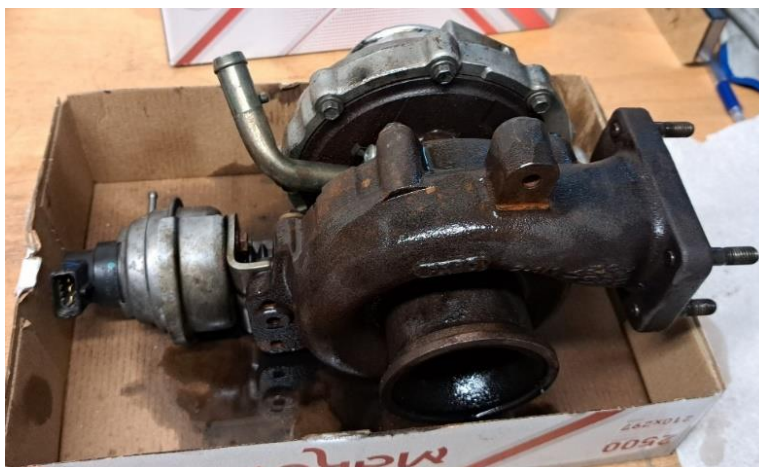
Cilj eksperimentalnog dijela rada je pronalazak uzroka havarije na izuzetom primjeru istrošenog turbopunjača iz gospodarskog vozila (prikazan na slici 35.). Nakon što je turbopunjač rastavljen u podsklopove i dijelove, na rotoru i kućištu kompresora te rotoru turbine je ispitana tvrdoća pomoću Vickers metode, kemijski sastav pomoću nerazorne metode rendgenske fluorescentne spektrometrije (XRF) te mikrostruktura materijala pomoću svjetlosne mikroskopije.

Slika 35. Turbopunjač gospodarskog vozila

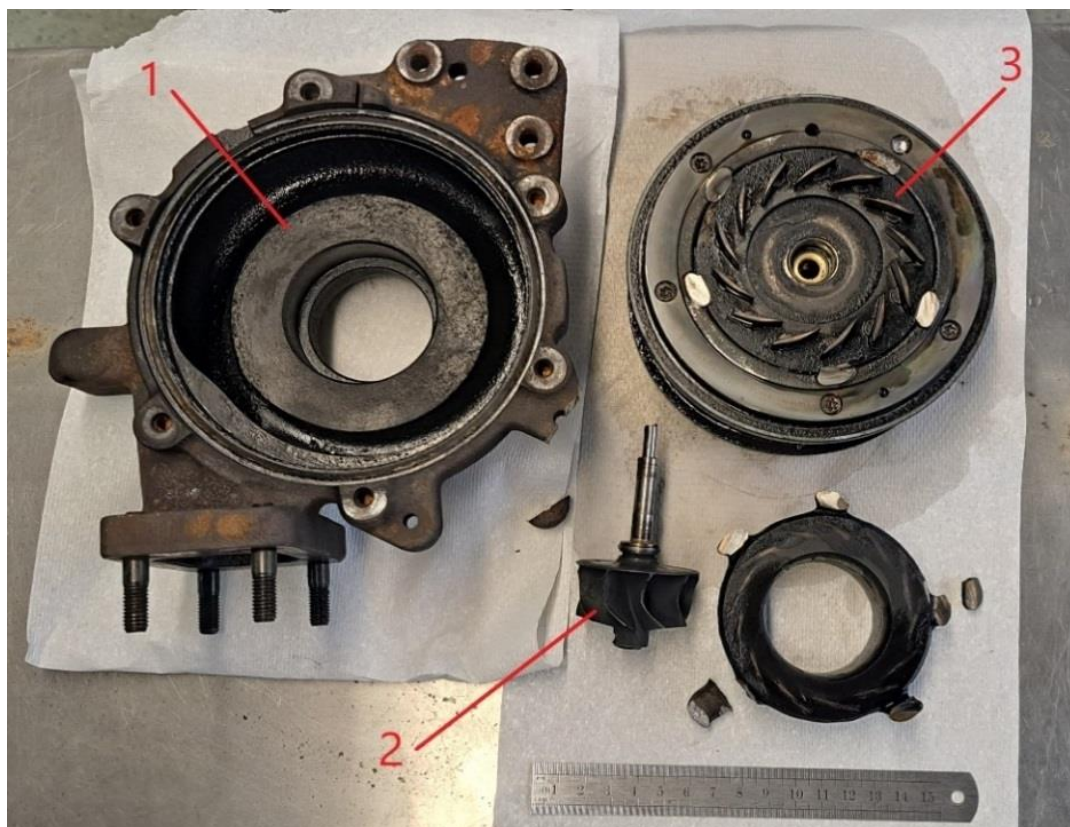
Na slici 40. prikazani su ostali dijelovi turbinskog dijela istrošenog turbopunjača gospodarskog vozila (1 – kućište turbine, 2 – rotor turbine, 3 – držač vratila turbine s zakretnim krilcima).

Slika 40. Dijelovi turbine istrošenog turbopunjača

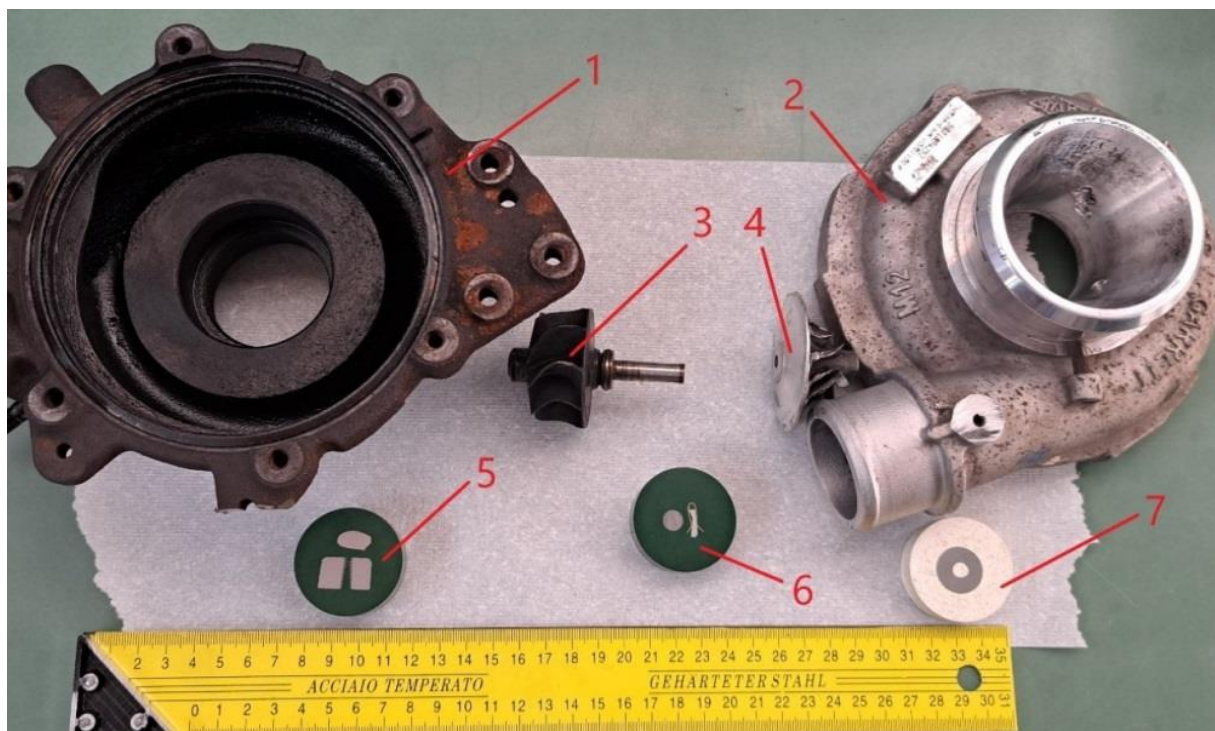
Na slici 41. prikazani su dijelovi turbopunjača gospodarskog koji su bili podvrgnuti različitim ispitivanjima u svrhu otkrivanja uzroka havarije: 1 – kućište turbine, 2 – kućište kompresora, 3 – rotor turbine, 4 – rotor kompresora, 5 – pripremljeni metalografski uzorak kućišta turbine, 6 – pripremljeni metalografski uzorak vratila i rotora kompresora, 7 – pripremljeni metalografski uzorak kućišta kompresora.

Slika 41. Dijelovi turbopunjača pripremljeni za analizu lomova i trošenja

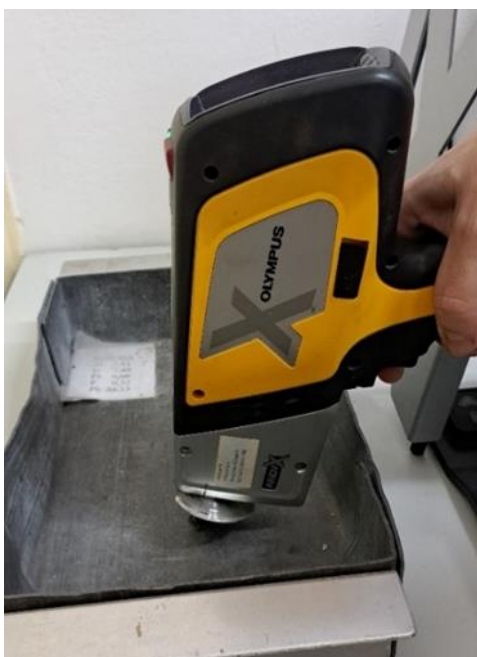
Slika 42. XRF analiza rotora kompresora

Element	Udio (%)	Odstupanje(%)
Al	85,03	± 0,26
Si	11,03	± 0,08
Mg	2,02	± 0,36
Cu	1,68	± 0,02
Cr	0,11	± 0,01
Co	0,077	± 0,006
Fe	0,046	± 0,006

Analizom je utvrđeno da je rotor kompresora izrađen od aluminijske legure (Al-Si legure serije 4000 s prisutnim legirnim elementima Mg, Cu, Cr, Co i Fe). Nakon provedene XRF analize na rotoru kompresora, proveden je isti postupak i na kućištu kompresora (slika 43.). Tablica 6. prikazuje rezultate XRF analize kemijskog sastava kućišta kompresora.

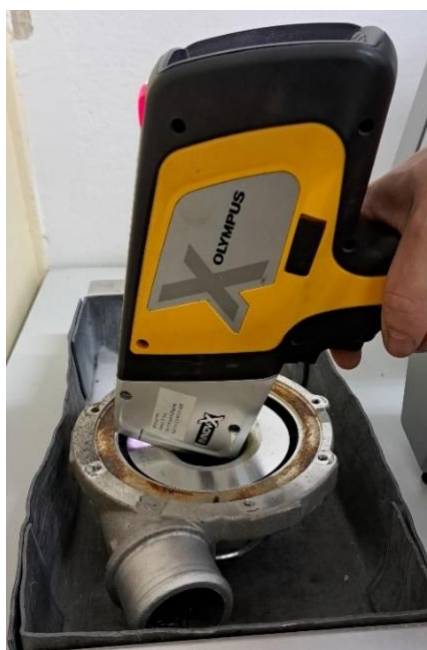
**Slika 43. XRF analiza kućišta kompresora**

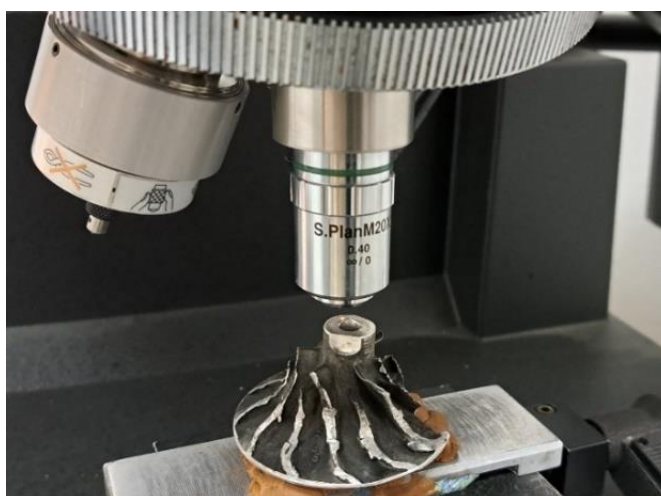
Slika 45. Mjerenje tvrdoće rotora kompresora metodom Vickers

Dobivene rezultate nakon ispitivanja tvrdoće prikazuje tablica 8. Analizom rezultata ispitivanja dobivena je i srednja vrijednost tvrdoće rotora kompresora koja iznosi 151,8 HV1.

Abrazijska oštećenja kućišta kompresora (slike 58. i 59.) posljedica su i razlike tvrdoće između rotora kompresora (151,8 HV1) te kućišta kompresora (87,2 HV1).

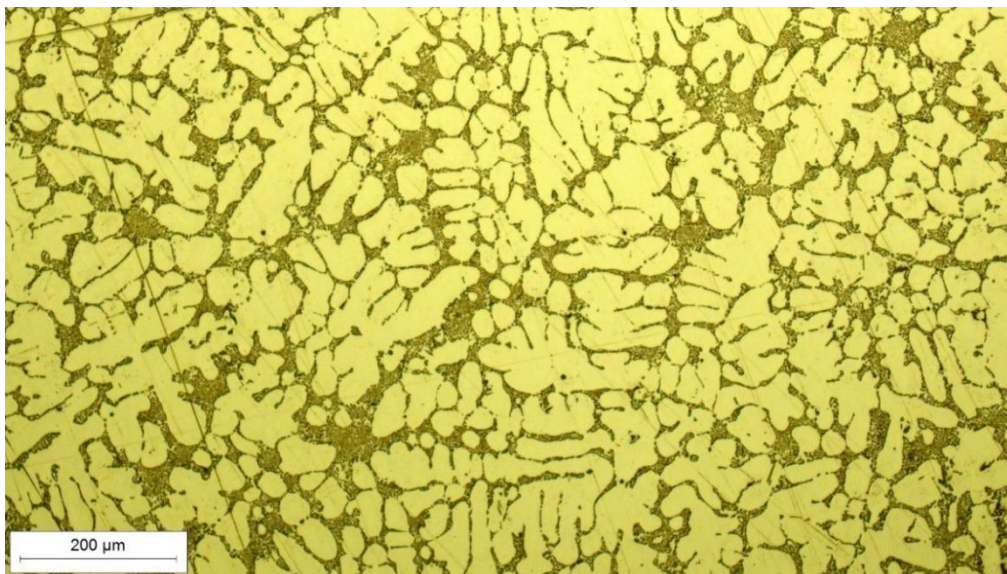
Mikrostruktura kompresora ispitana je na pripremljenom metalografskom uzroku kućišta kompresora (prikazan na slici 41.). Mikrostruktura aluminijske legure od koje izrađeno kućište kompresora prikazana je na slici 46. i slici 47., s različitim povećanjima.

Slika 46. Mikrostruktura kućišta kompresora, povećanje 200x

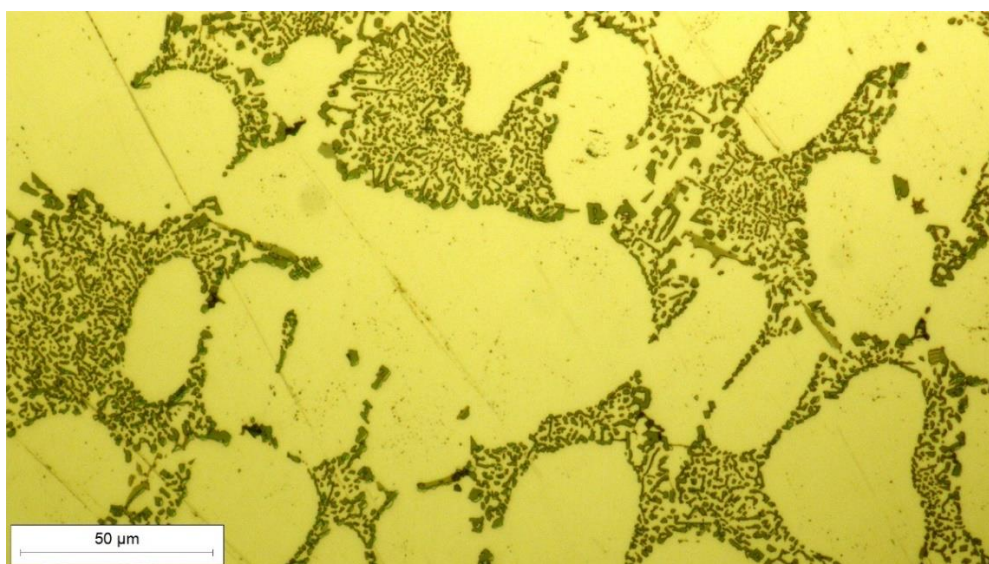
Slika 47. Mikrostruktura kućišta kompresora , povećanje 1000x

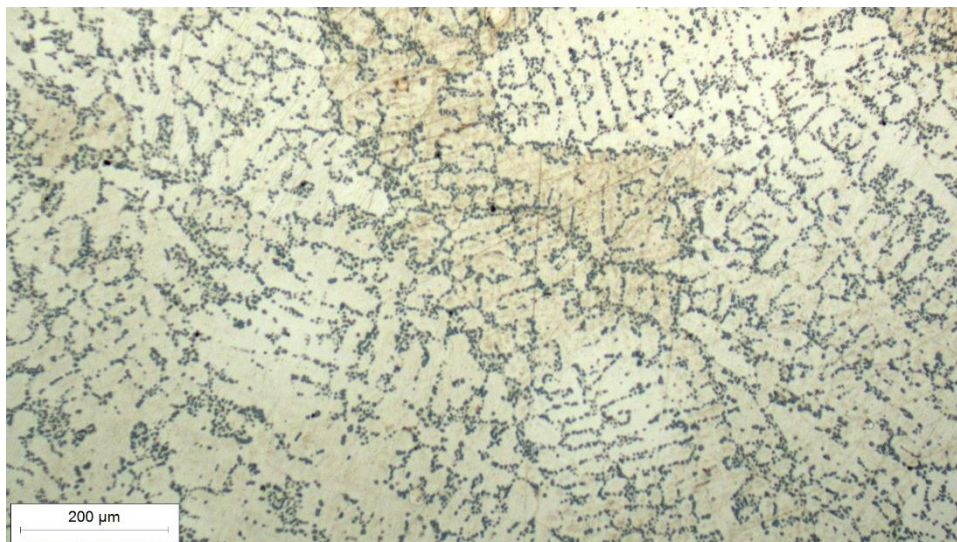
Nakon ispitivanja mikrostrukture kućišta kompresora, ispitana je i mikrostruktura rotora kompresora. Slike 48. i 49. prikazuju mikrostrukturu rotora kompresora s različitim povećanjima.

Slika 48. Mikrostruktura rotora kompresora, povećanje 200x

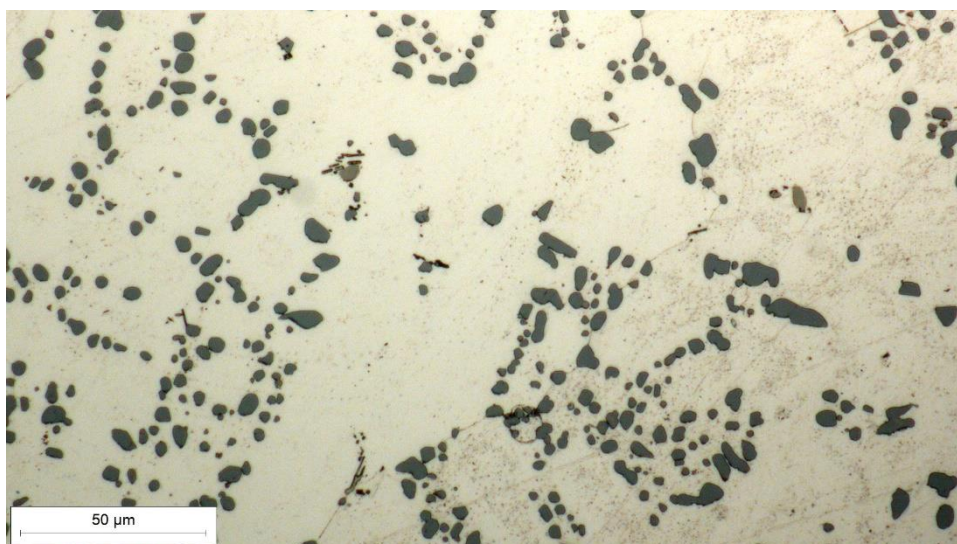
Slika 49. Mikrostruktura rotora kompresora, povećanje 1000x

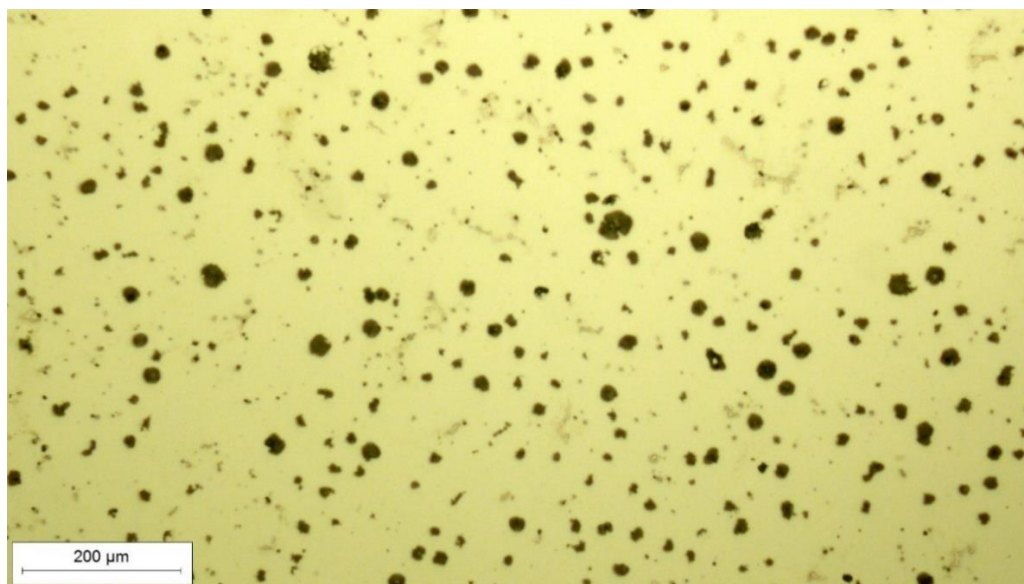
Slike 61. i 62. prikazuju mikrostrukturu kućišta turbine turbopunjača koje je izrađeno od austenitnog nodularnog lijeva.

Slika 61. Mikrostruktura kućišta turbine, povećanje 200x

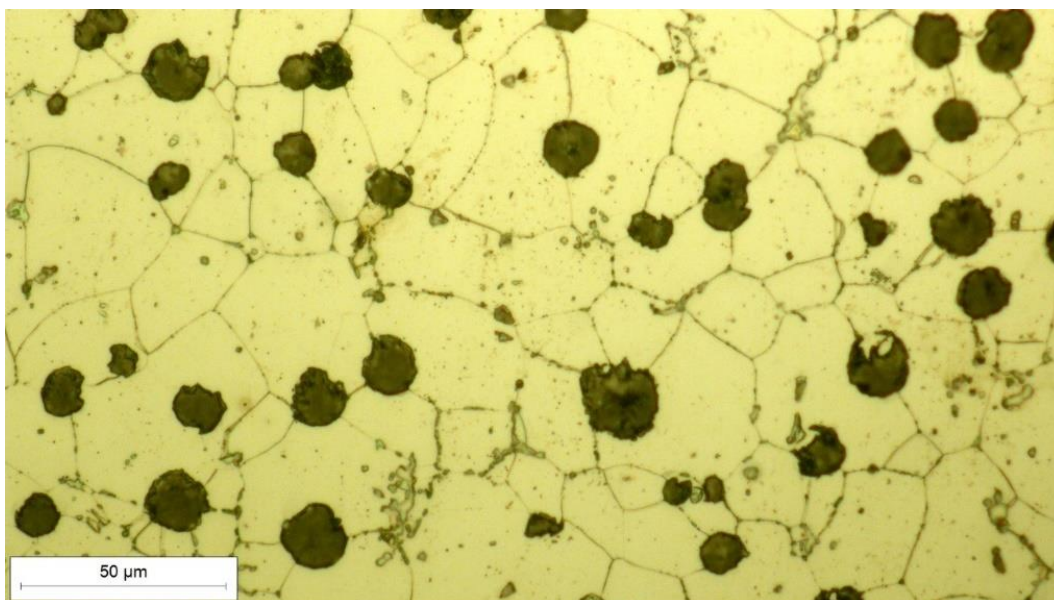
Slika 62. Mikrostruktura kućišta turbine, povećanje 1000x
