Analiza havarije turbopunjača gospodarskog vozila

Undergraduate thesis / Završni rad

2023

U eksperimentalnom dijelu rada analizirana je havarija turbopunjača izuzetog iz gospodarskog vozila. Na istrošenim dijelovima kompresora i turbine turbopunjača provedena je kemijska analiza metodom fluorescentne spektrometrije, ispitivanje tvrdoće metodom Vickers te analiza mikrostrukture svjetlosnom mikroskopijom.

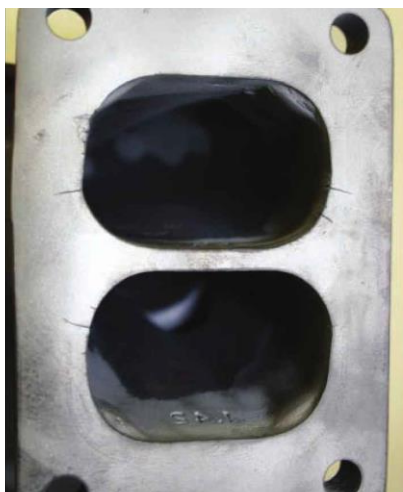
Zbog visokih temperatura ispušnih plinova posljedično dolazi do pojave pukotina na kućištu turbine (slika 30.), a moguća je i već spomenuta karbonizacija ulja u dovodima koja će dovesti do izostanka podmazivanja turbopunjača i začepljenja odvodnih kanala. Karbonizacija ulja može nastati i u odvodu ulja iz turbopunjača pri čemu će ulje ne može istjecati iz turbopunjača pa dolazi do propuštanja ulja na turbinskom ili kompresorskom dijelu turbopunjača.

Slika 30. Pukotine na kućištu turbine uslijed visokih temperatura [15]

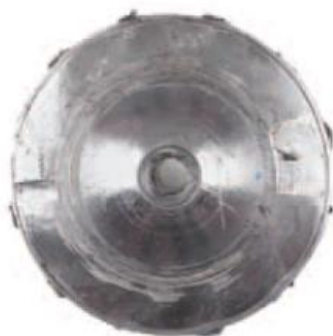
Moguće posljedice su oštećenja na rotoru budući da aluminij (najčešći materijal za izradu rotora kompresora) počinje teći uslijedi prekomjerne centrifugalne sile (slika 31.).

Materijal počinje teći, nastupa plastična deformacija i vanjski se promjer povećava, a ako se brzine dodatno povećaju, rotor može doći u dodir s kućištem i rascijepati se.

Slika 31. Oštećenja na rotoru kompresora

Najčešći uzrok prekomjerne brzine vrtnje je ne tvornička modifikacija turbopunjača, stoga se turbopunjač uvijek mora ugrađivati u tvorničkom stanju te za određeni tip vozila. Nadalje, uzrok prekomjerne brzine vrtnje turbopunjača može biti kvar elektronike.

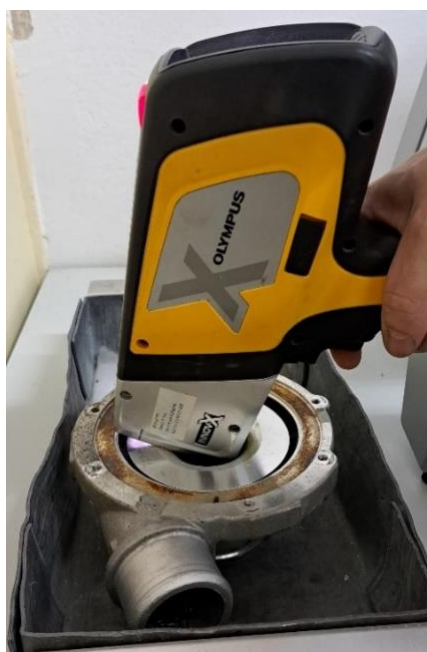
**Slika 43. XRF analiza kućišta kompresora**

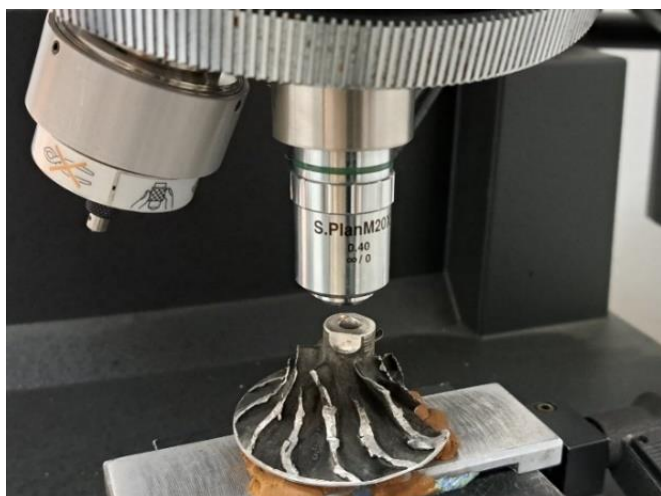
Slika 45. Mjerenje tvrdoće rotora kompresora metodom Vickers

Dobivene rezultate nakon ispitivanja tvrdoće prikazuje tablica 8. Analizom rezultata ispitivanja dobivena je i srednja vrijednost tvrdoće rotora kompresora koja iznosi 151,8 HV1.

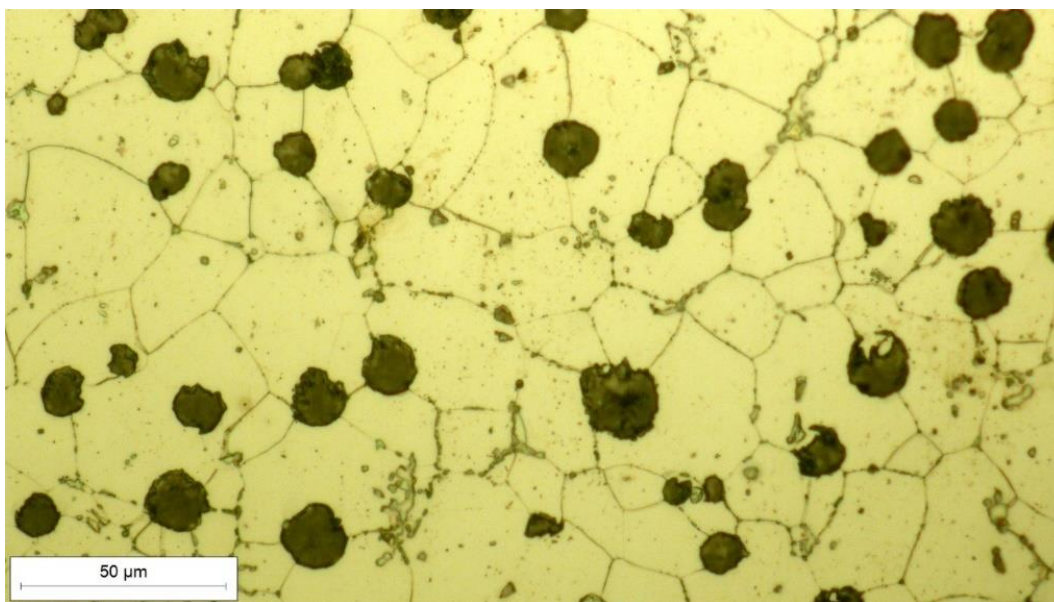
Slike 61. i 62. prikazuju mikrostrukturu kućišta turbine turbopunjača koje je izrađeno od austenitnog nodularnog lijeva.

Slika 61. Mikrostruktura kućišta turbine, povećanje 200x

Slika 62. Mikrostruktura kućišta turbine, povećanje 1000x
