Utjecaj stanja površine na korozijsku otpornost nehrđajućih čelika

Undergraduate thesis / Završni rad

ZAVRŠNI RAD

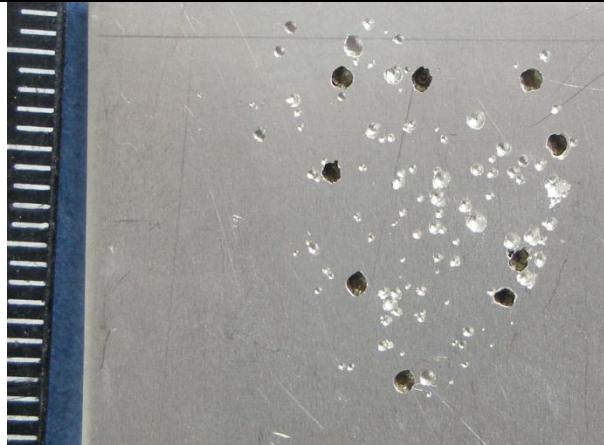
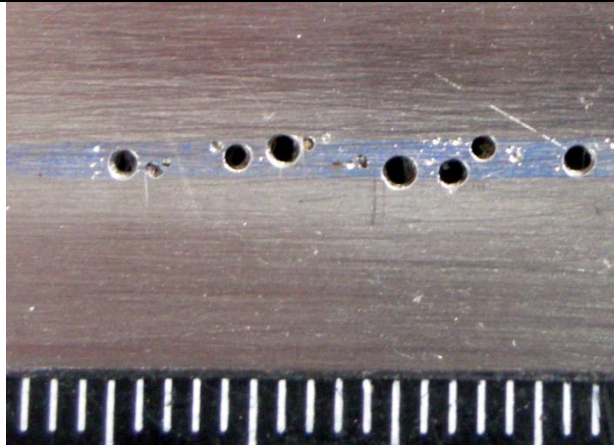
<p>Otisak prsta (masnoća)</p>	<p>Marker</p>

Boja i ogrebotine: također stvaraju pogodnu podlogu za nastanak korozije [48]. Tablicom 1. prikazani su neki primjeri utjecaja nehomogenosti površine austenitnog nehrđajućeg čelika AISI 304L na korozijsku postojanost. Ispitivanje je provedeno prema normi ASTM G48a u trajanju od 24 sata, a zavarivanje je bilo provedeno plazma postupkom.

Tablica 1. Primjeri utjecaja nehomogenosti površine austenitnog nehrđajućeg čelika AISI 304L

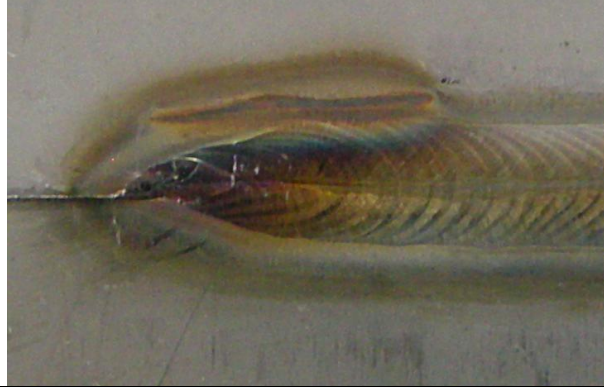
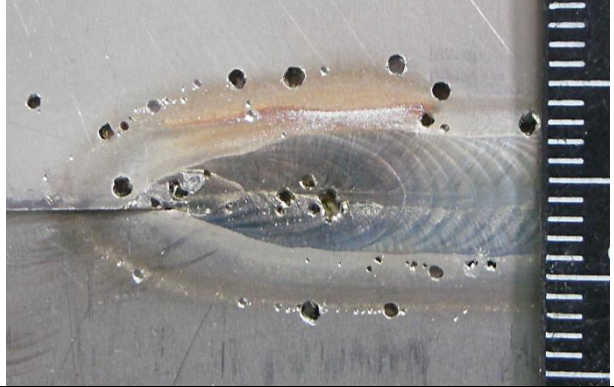
<p>Obojenja nastala unosom topline (plazma zavarivanje)</p>

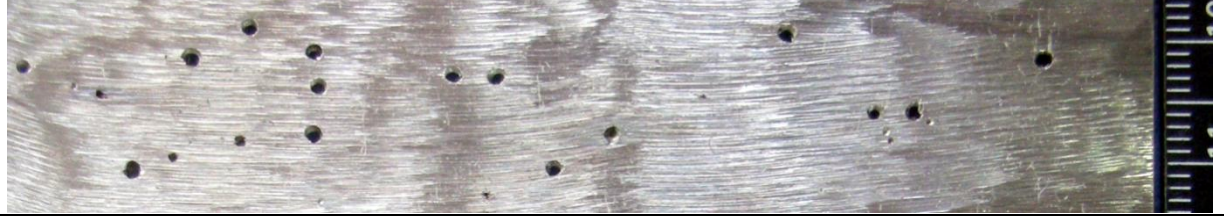
<p>Gruba mehanička obrada brušenjem</p>

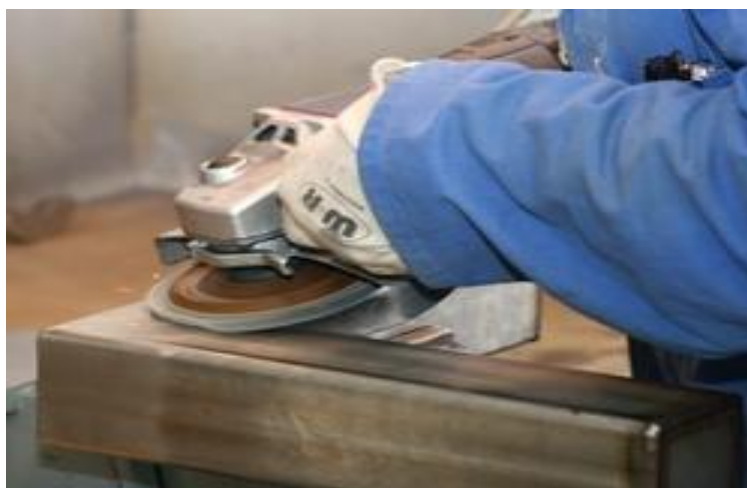
Slika 22. Mehanička obrada nehrđajućeg čelika [49]

Mehaničkom obradom skidaju se korozijski produkti (npr. hrđa, okujine, patine) i druga vrsta onečišćenja (kao što su čađa, koks, pepeo, kamen), te prema potrebi skida vidljivi tok zavara. Slika 22. prikazuje postupak mehaničke obrade nehrđajućeg čelika brušenjem.

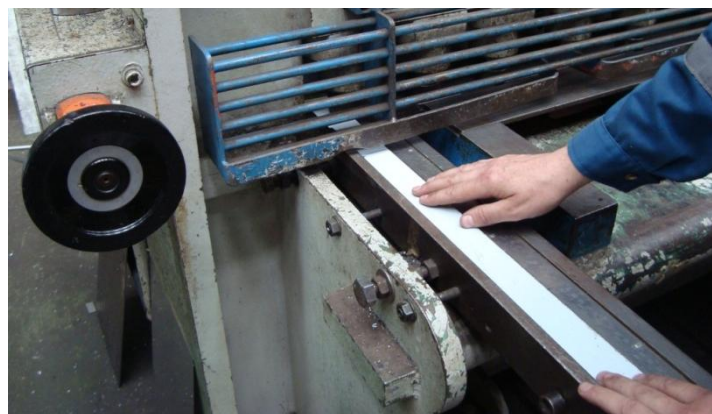
Slika 23. Izrezivanje uzoraka, pogon tvrtke Sinitech

Uzorci su izrezani iz trakastog lima debljine 2 mm, a postupak rezanja proveden je u tvrtci Sinitech. Na taj su način izrezani ispitni uzorci dimenzija 100×75×2 mm. Slikom 23. prikazan je postupak izrezivanja uzorka.

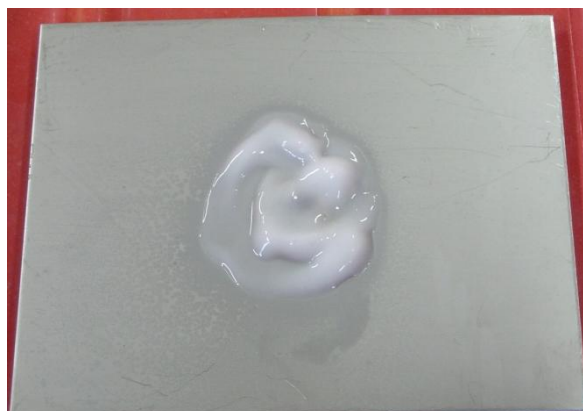
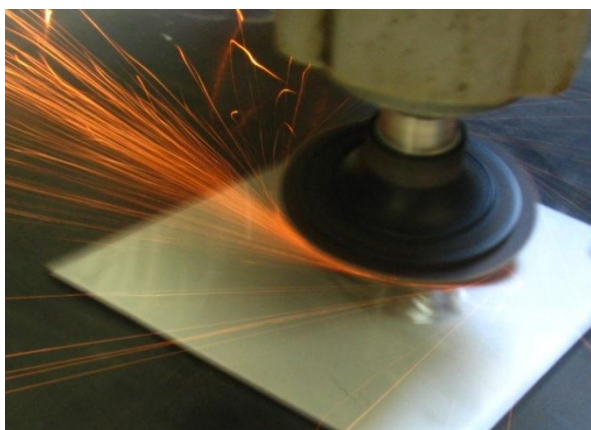
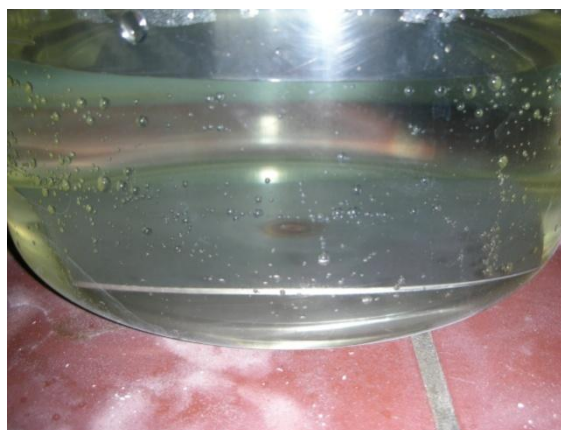
lokalna obrada brusnom krpicom

lokalna kemijska obrada pastom

obrada cijelog uzorka brusnim diskom

obrada cijelog uzorka uranjanjem

Slika 26. Postupci obrade površine

Slikom 26. prikazani su detalji snimljeni tijekom provođenja postupaka obrade, dok tablica 2. prikazuje stanja površine nakon provedenih obrada, kao i sam osnovni materijal te neobrađeni uzorak.

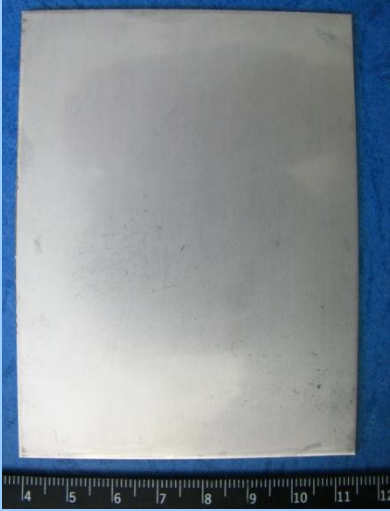
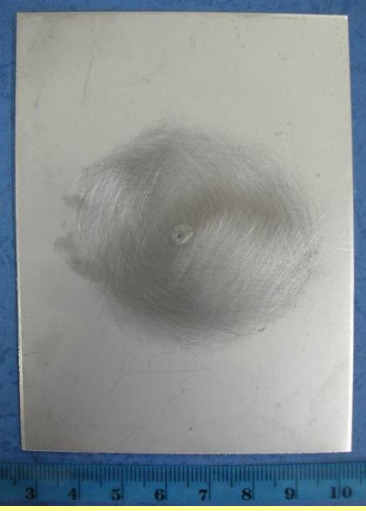
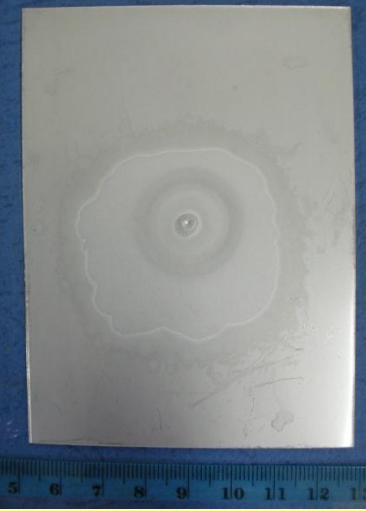
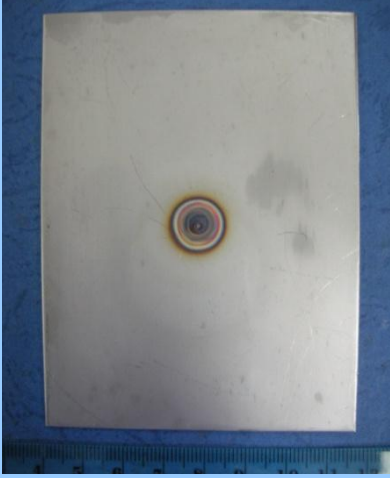
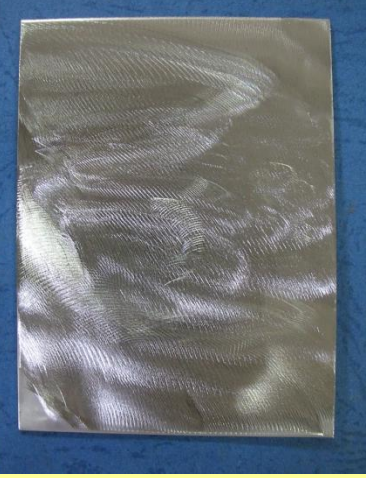
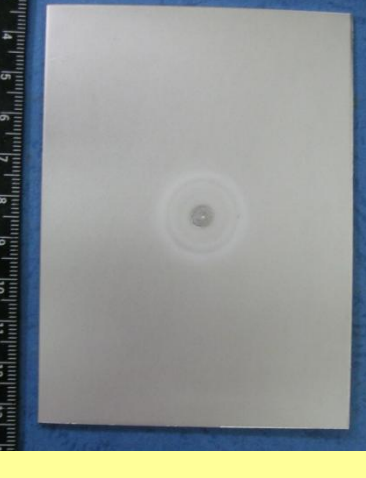
Tablica 2. Prikaz karakterističnih stanja ispitnih uzoraka

OSNOVNI MATERIJAL	MEHANIČKI OBRADENO	KEMIJSKI OBRADENO

NEOBRADENO	3M Scotch-Brite 7446 brusna krpica	Avesta Classic Pickling Paste 101

neuklonjena toplinska obojenja	brusni disk	Greinox B

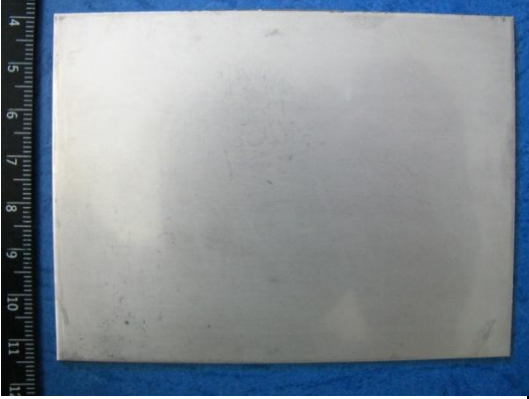
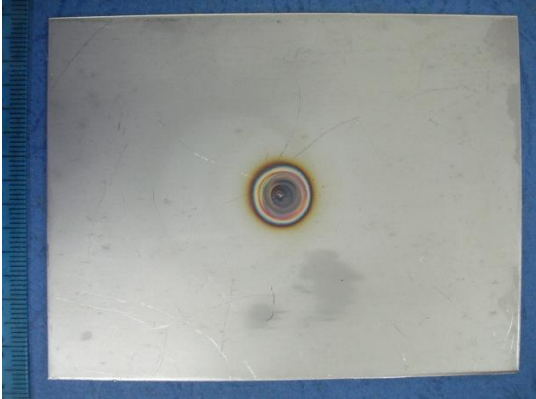
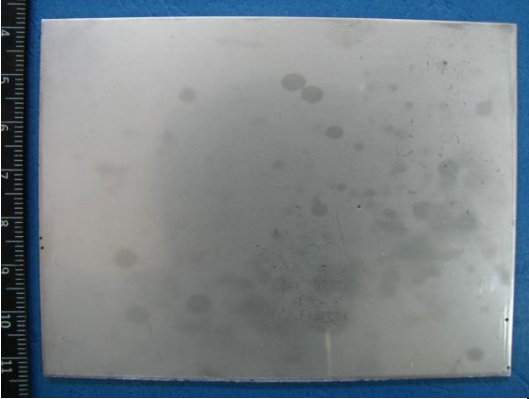
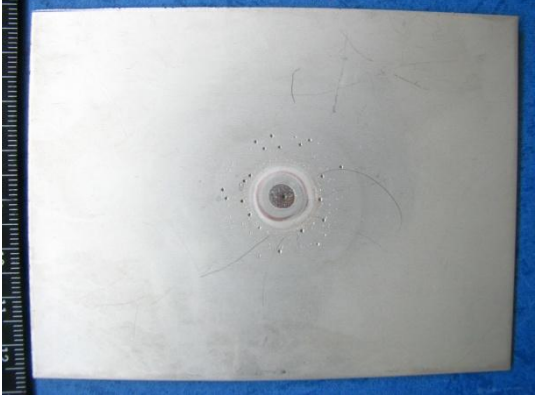
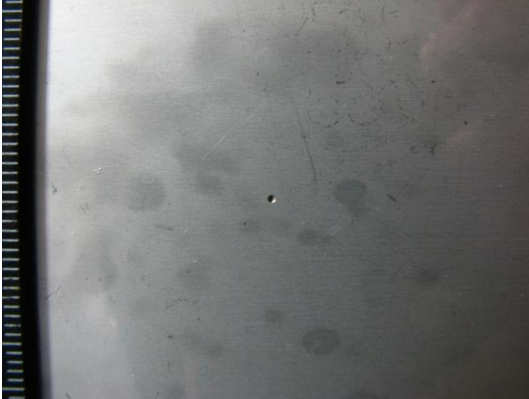
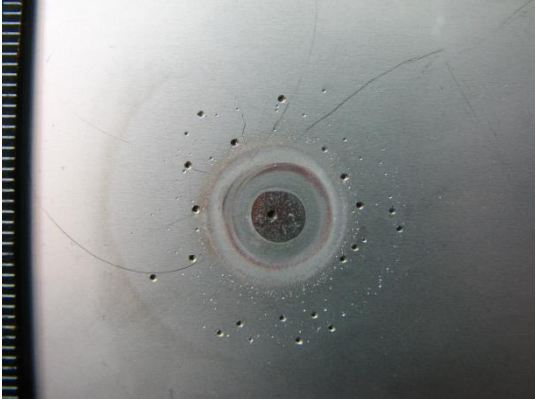
Tablica 3. Prikaz stanja površine osnovnog materijala i neobrađenog uzorka nakon korozijskog ispitivanja

OSNOVNI MATERIJAL	NEOBRAĐENI UZORAK
prije ispitivanja

nakon ispitivanja

detaljnije snimke nakon ispitivanja

Tablicom 3. prikazani su ispitni uzorci osnovnog materijala i onog s prisutnim neuklonjenim toplinskim obojenjima prije i nakon provedbe korozijskog ispitivanja. Vidljivo je da su se na osnovnom materijalu jamice pojavile na području oštećenja površine nastalom prilikom rezanja uzoraka. Također vidljiva je i jedna jamica smještena oko sredine uzorka. Ostatak površine osnovnog materijala ima zadovoljavajuću otpornost prema jamičastoj koroziji. Na neobrađenom uzorku vidljiva su oštećenja nastala na području toplinskih obojenja. Jamice su različitih dimenzija i variraju od vrlo sitnih do velikih. Sitnije jamice su vrlo gusto poslagane i bliže su centru unosa topline, dok su veće jamice najzastupljenije na vanjskim područjima toplinskih obojenja.

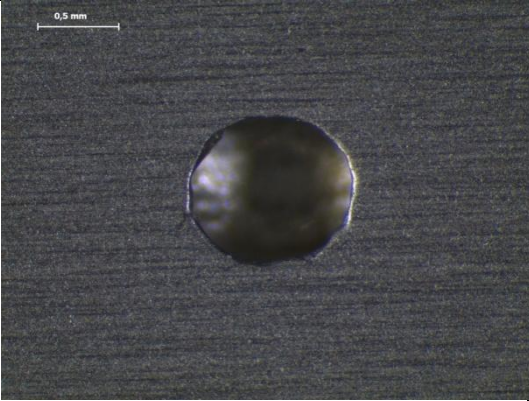
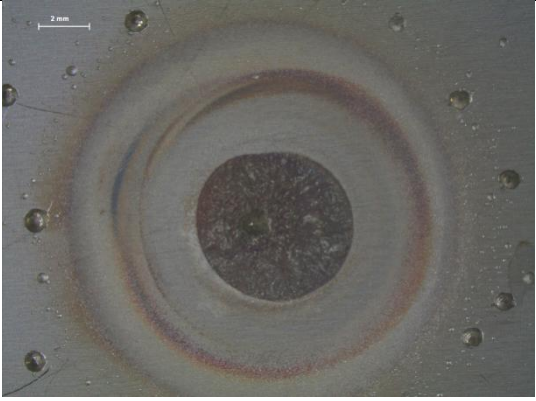
stereomikroskopske snimke

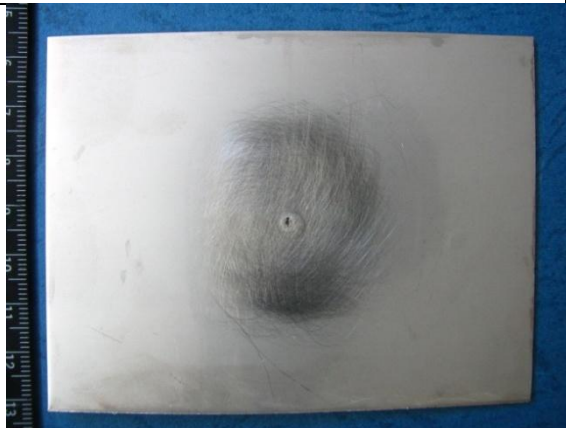
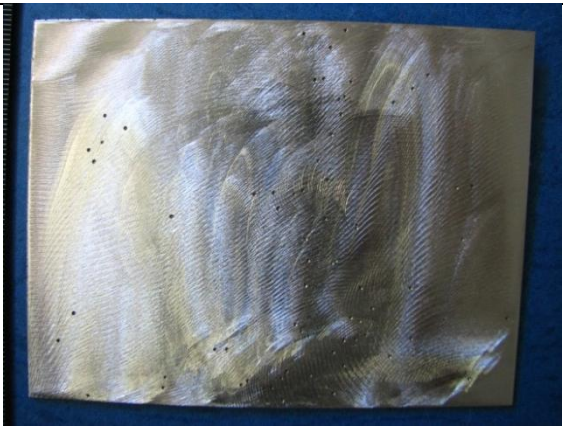
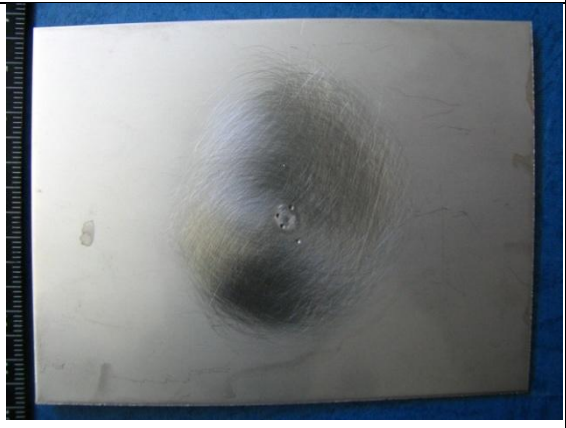
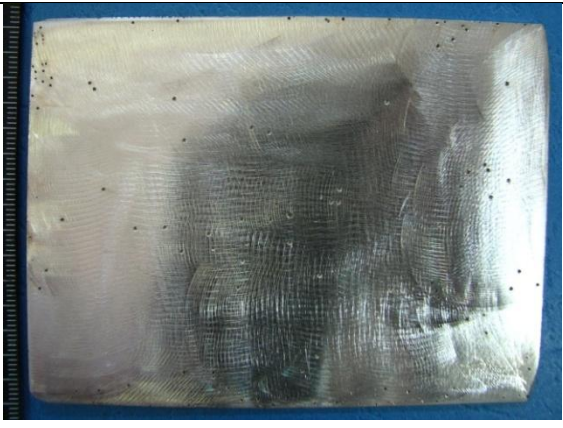
BRUSNA KRPICA	BRUSNI DISK
0 sati na zraku

20 sati na zraku

Slika 28. Prikaz mehanički obrađenih uzoraka nakon korozijskog ispitivanja

Na slici 28. prikazani su ispitni uzorci na kojima su provedeni postupci mehaničke obrade površine nakon korozijskog ispitivanja. Mehanička obrada brusnom krpicom, koja predstavlja finiju obradu površine, dala je i bolje rezultate od grubljeg brušenja diskom, tj. intenzitet oštećenja na ispitnim uzorcima obrađenih brusnom krpicom u oba slučaja bio je značajno manji. Ispitni uzorak obrađen krpicom, koji je odmah nakon površinske obrade podvrgnut korozijskom ispitivanju dao je najbolje rezultate. Na tom ispitnom uzorku nastala je jamica samo na području progrijavanja. Kod uzorka obrađenog krpicom, a podvrgnutom korozijskom ispitivanju nakon 20 h na zraku, jamice su nastale na području gdje su bila toplinska obojenja. Na uzorcima koji su obrađeni mehaničkom obradom brušenjem korozija se u oba slučaja javlja po cijeloj površini i to sa najvećom koncentracijom na područjima lošije obrade. Pritom, intenzitet oštećivanja je podjednak za oba vremena spontane pasivacije na zraku. Detaljniji prikaz mehanički obrađenih uzoraka, kao i stereomikroskopske snimke karakterističnih detalja po završetku korozijskog ispitivanja prikazan je slikama 29, 30, 31 i 32.

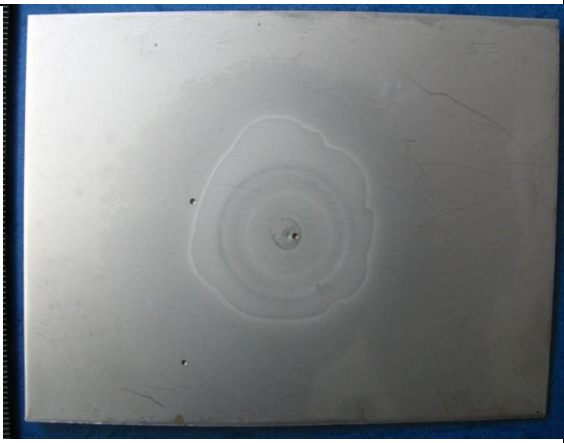
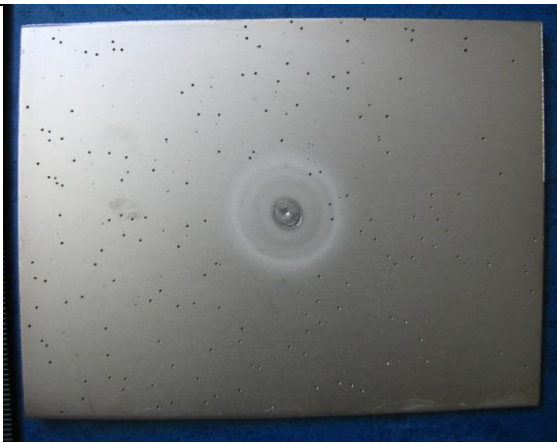
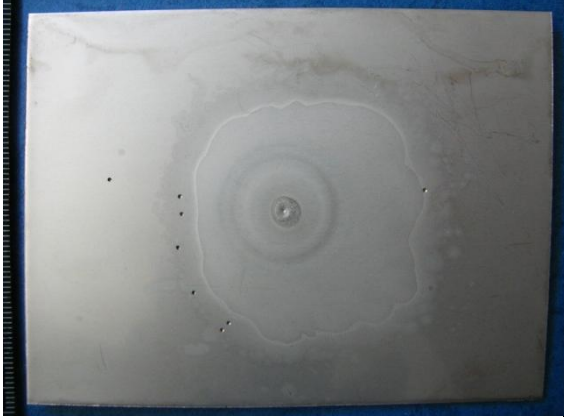
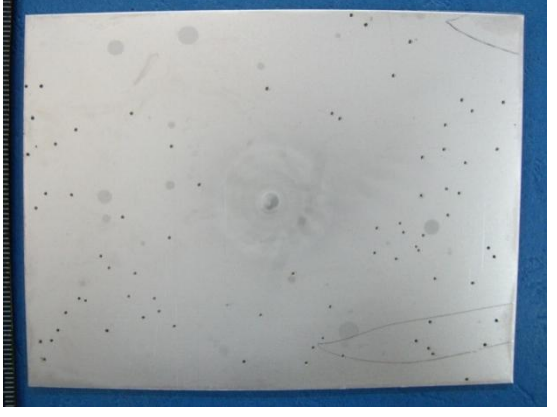
Slika 33. Prikaz kemijski obrađenih uzoraka nakon korozijskog ispitivanja

LOKALNA OBRADA PASTOM	OBRADA URANJANJEM
0 sati na zraku

20 sati na zraku

Slikom 33. prikazani su kemijski obrađeni uzorci nakon korozijskog ispitivanja. Uzorci lokalno kemijski obrađivani pastom daju bolje rezultate u odnosu na kemijsko uranjanje u oba slučaja. Na uzorku obrađenom pastom koji je nakon kemijske obrade odmah korozijski ispitan jamice se javljaju na području točke progrijavanja, na rubu nanosa paste, te na području gdje je bilo utjecaja isparavanja paste – tj. u prijelaznoj zoni između područja obrade i dijela neobrađenog osnovnog metala. Kod uzorka koji je ostavljen na zraku 20 h, a zatim korozijski ispitan, jamice su se javile na istim područjima kao i na prethodnom, samo u većim koncentracijama na području ruba nanosa paste. Na uzorcima koji su bili kemijski obrađeni uranjanjem, korozijska oštećenja javljaju se po cijeloj površini u oba slučaja. Na uzorku koji je korozijski ispitan odmah nakon kemijske obrade intenzitet oštećivanja je značajno veći, a same jamice su manje ali gušće raspoređene po površini, dok je na uzorku koji je bio pasiviran 20 h na zraku intenzitet oštećenja manji, a jamice su iako nešto veće rjeđe raspoređene po površini. Detaljniji prikaz kemijski obrađenih uzoraka, kao i stereomikroskopske snimke karakterističnih detalja prikazan je slikama 34 do 37.

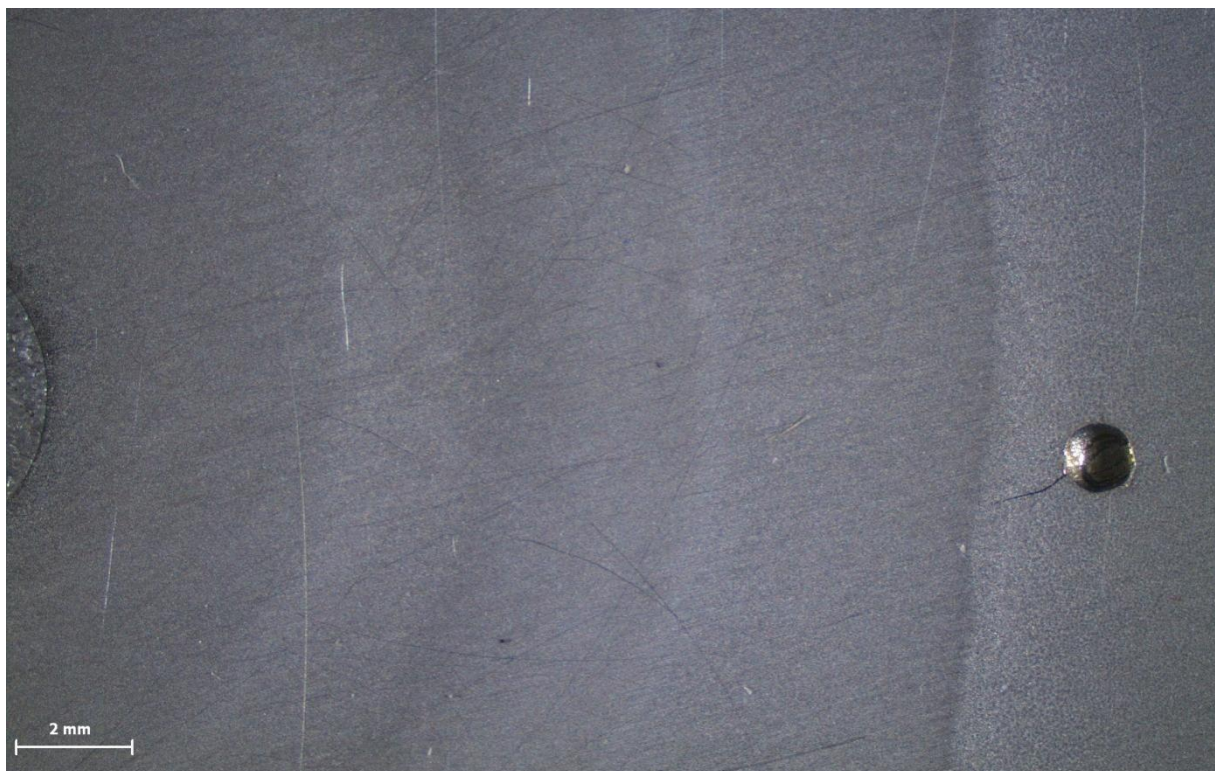
Slika 35. Stereomikroskopske snimke karakterističnih detalja uzorka obradenih kemijskom obradom pastom nakon korozivnog ispitivanja (gornja slika – 0 sati, donja slika – 20 sati).

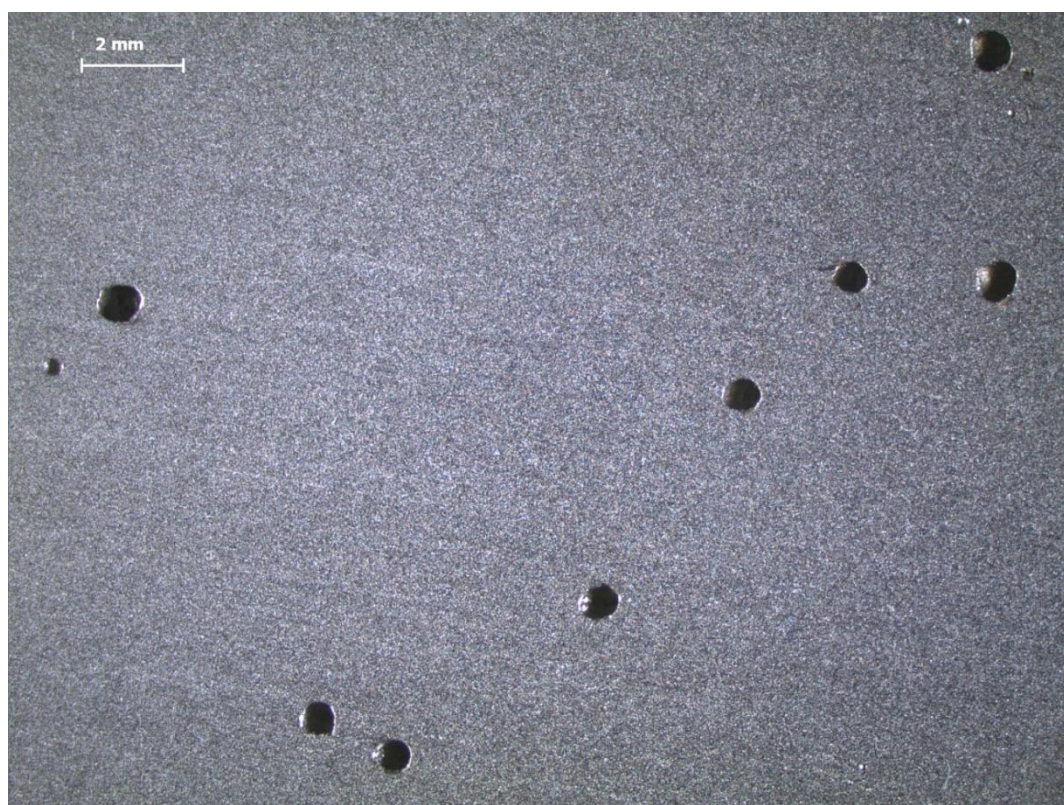
KEMIJSKA OBRADA URANJANJEM (0 SATI NA ZRAKU)

KEMIJSKA OBRADA URANJANJEM (20 SATI NA ZRAKU)

Slika 37. Stereomikroskopske snimke karakterističnih detalja uzoraka obradenih kemijskom obradom uranjanja nakon korozivnog ispitivanja.
