Nehrđajući čelici u farmaceutskoj industriji

Master's thesis / Diplomski rad

2015

Degree Grantor / Ustanova koja je dodijelila akademski / stručni stupanj: **University of Zagreb, Faculty of Mechanical Engineering and Naval Architecture / Sveučilište u Zagrebu, Fakultet strojarstva i brodogradnje**

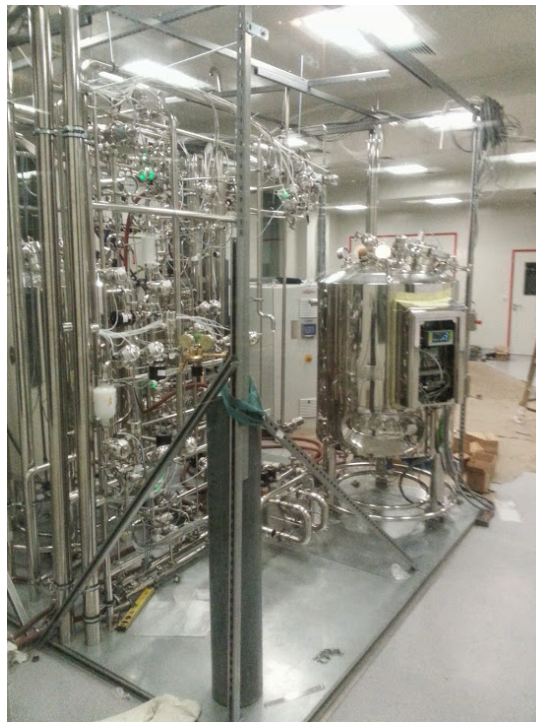
Slika 9. Dio sustava za proizvodnju farmaceutskih preparata, dodirni materijal X2CrNiMo18-14-3 [12]

Povećan sadržaj molibdena (Mo) ovom austenitnom čeliku dodatno povećava otpornost na koroziju. Posebno je smanjena osjetljivost na rupičastu (pitting) koroziju. Zbog niskog sadržaja ugljika (max. 0,03 % C), čelik je nakon zavarivanja kod debljine lima do 6 mm i bez naknadne toplinske obrade, otporan na interkristalnu koroziju. Koristi se do 300 °C. Zavaruje se dobro svim električnim postupcima. Čelik ima vrlo dobru podobnost poliranja. Osobito se dobro oblikuje dubokim izvlačenjem, obrezivanjem oštih rubova, valjanjem itd. Kod rezanja se zbog tendencije prema hladnom očvršćivanju, uvijek mora raditi s oštro brušenim alatima od brzoreznog čelika ili tvrdog metala. Taj se čelik koristi za ugradbene dijelove, uređaje u kemijskoj industriji s visokim kemijskim zahtjevima, posebice kod primjene medija sa sadržajem halogenida i neoksidirajućih kiselina, te tamo gdje kvaliteta s nižim sadržajem molibdena više nije dovoljna. Prvenstveno područje primjene je farmaceutska industrija. Od toga materijala izrađuju se cjevovodi za pročišćenu vodu, visoko pročišćenu vodu, vodu za injekcije, za distribuciju dušika i stlačenog zraka, tj. medija koji je u direktnom kontaktu s farmaceutskim proizvodima. Ovaj čelik također posjeduje cGMP preporuke, te preporuke europske i američke farmakopeje [3]. Na slici 8. prikazano je tijelo membranskog ventila izrađeno od čelika X2CrNiMo18-14-3, a na slici 9. dio sustava za proizvodnju farmaceutskih preparata gdje se kao dodirni materijal koristi isti čelik.

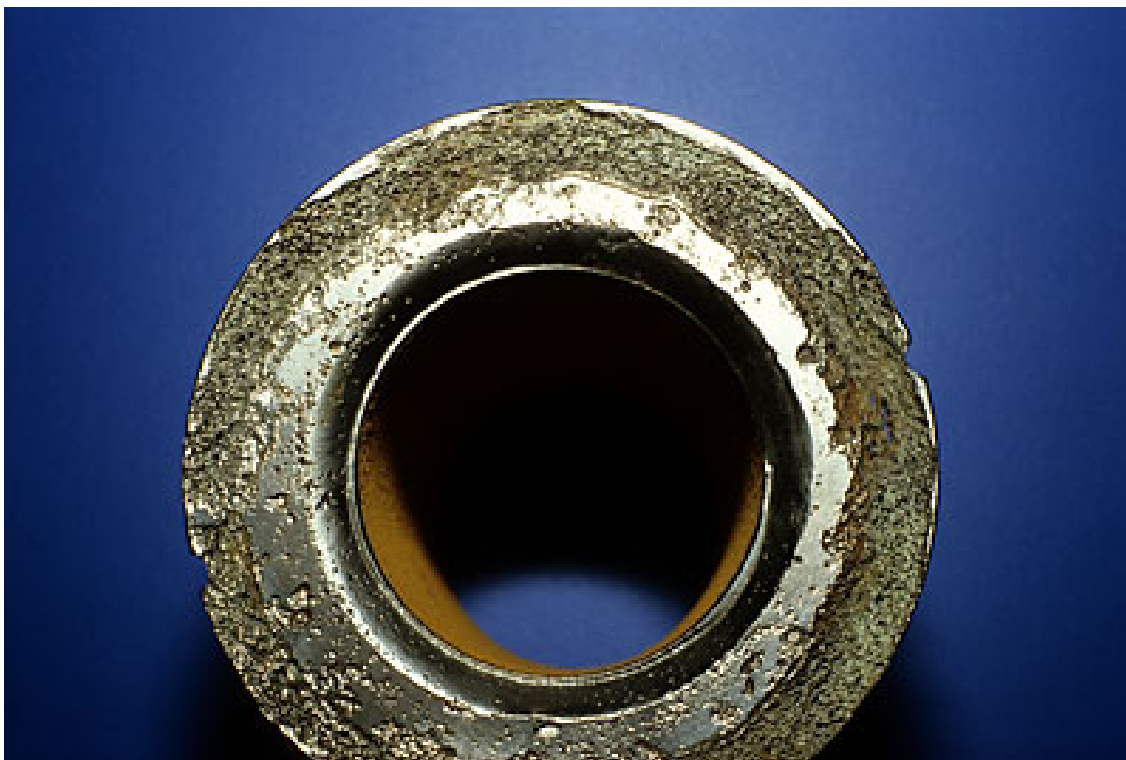
Slika 14. Posljedice korozije u procjepu na aseptičnoj prirubnici za farmaceutsku industriju [18]

Koroziju u procjepu vrlo je često moguće izbjeći odgovarajućim projektnim rješenjima i tehnološkom disciplinom, bez potrebe da se mijenja konstrukcijski materijal, zato što je ovaj oblik korozije izrazito povezan s oblikovanjem konstrukcije i tehnologijom izrade. Korozija u procjepu javlja se i ispod naslaga, nečistoća, na mjestima gdje se dugotrajno zadržava agresivni medij, odnosno tamo gdje je lošim konstrukcijskim rješenjima to omogućeno. Na slici 14. je primjer iz farmaceutske industrije gdje je prirubnica u kontaktu sa slanom otopinom.

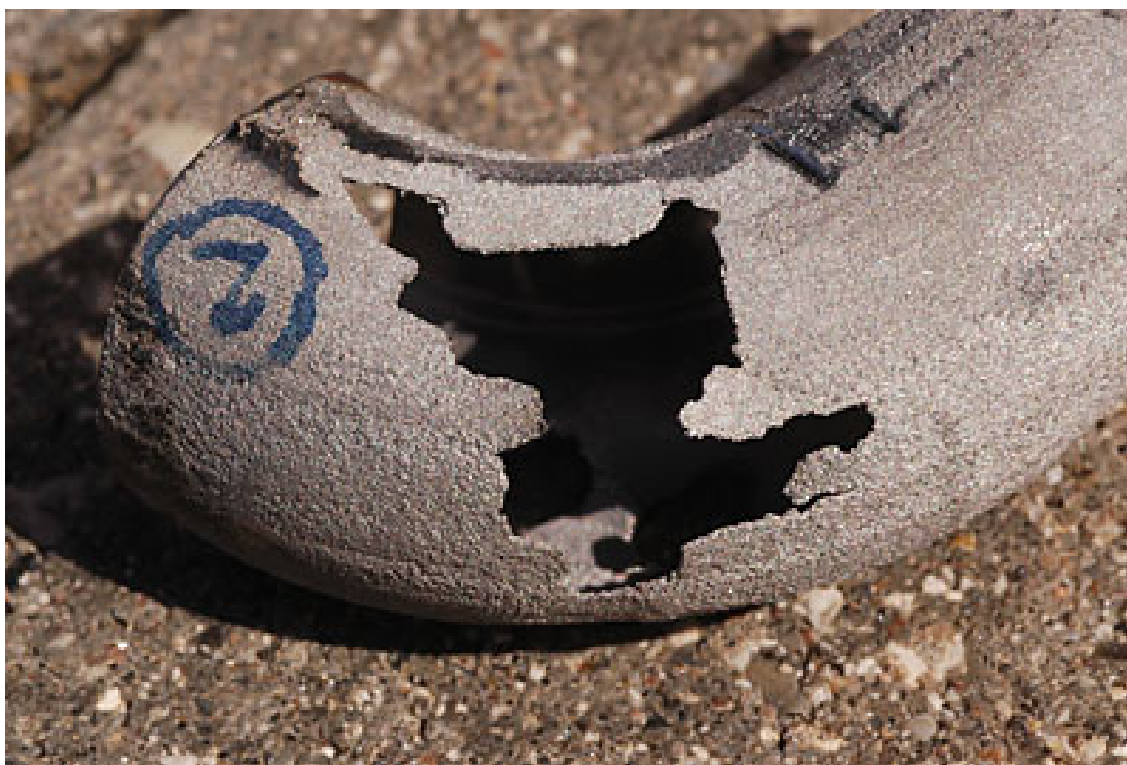
Slika 16. Interkristalna korozija koljena od čelika X5CrNi18-10 nakon nepravilne toplinske obrade [20]

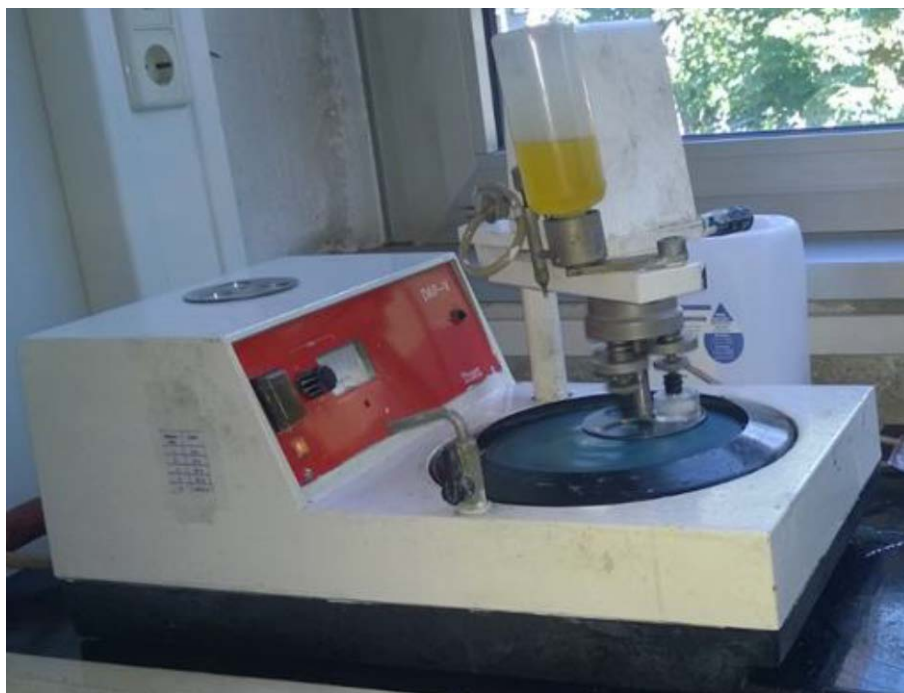
Postupak poliranja se vrši u trajanju od 5 minuta po ciklusu nakon čega se uzorci ispiru u etilnom alkoholu da bi se uklonile masnoće i prljavština.

Slika 35. Uređaj za poliranje

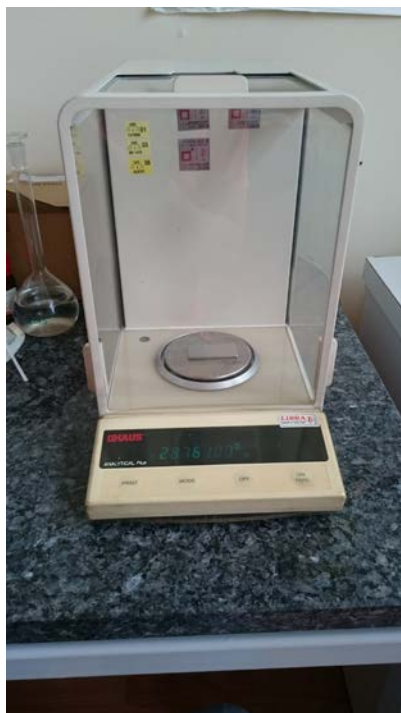
Nakon čišćenja, uzorci su izvangani kako bi im se utvrdila početna masa. Za vaganje uzoraka je korištena precizna analitička vaga Ohaus AP 250 D, (Slika 42.). Rezultati vaganja nalaze se u tablici 3. na kraju poglavlja.

Slika 42. Vaganje uzorka preciznom analitičkom vagom
