Nehrđajući čelici u farmaceutskoj industriji

Master's thesis / Diplomski rad

2015

Degree Grantor / Ustanova koja je dodijelila akademski / stručni stupanj: **University of Zagreb, Faculty of Mechanical Engineering and Naval Architecture / Sveučilište u Zagrebu, Fakultet strojarstva i brodogradnje**

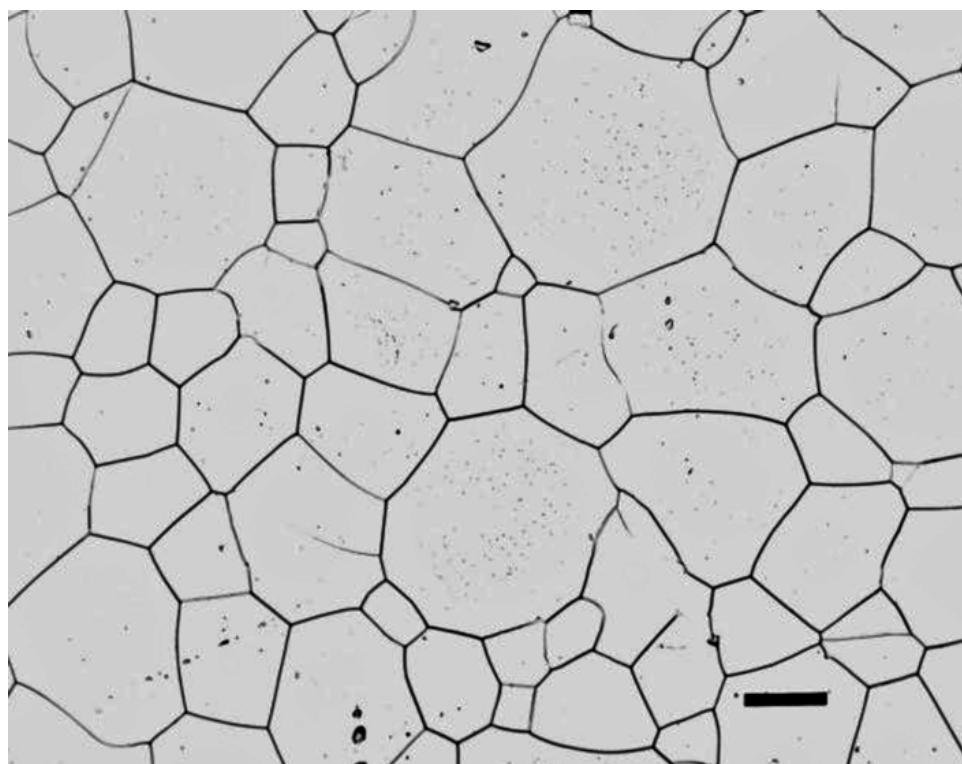
Slika 2. Mikrostruktura feritnog nehrđajućeg čelika [4]

Feritni čelici sadržavaju od 12 do 30 % kroma. Imaju nizak postotak ugljika, te imaju feritnu mikrostrukturu bez sposobnosti fazne transformacije i usitnjjenja zrna (Slika 2.). Ovi čelici su magnetični, a ne mogu se zakaliti. Mehanička svojstva (čvrstoća je veća, istezljivost je manja) nešto su bolja nego kod austenitnih nehrđajućih čelika. Zavarljivost im je ograničena zbog sklonosti pogrubljenju zrna, a što može rezultirati krhkim intermetalnim fazama u području zone utjecaja topline (ZUT). Koriste se tamo gdje austenitni čelici ne mogu zadovoljiti zahtjevima. Kod feritnih čelika s višim postotkom kroma, kao posljedica zavarivanja ili toplinske obrade, moguća je pojava krhkosti. U literaturi se ta pojava naziva „Krhkost 475“ i karakteristična je za čelike s više od 13 % kroma. Ovo smanjenje žilavosti posljedica je izlučivanja alfa-prim-faze, vrlo sitne, kromom bogate, tvrde i krhke faze. Izlučivanje je najintenzivnije na temperaturi od oko 475 °C i po tome je pojava dobila ime. Osim alfa-prim-faze, u feritnim čelicima može se izlučiti i sigma-faza. Ova tvrda, krhka, nemagnetična faza u pravilu se pojavljuje kod čelika s više od 18 % Cr.

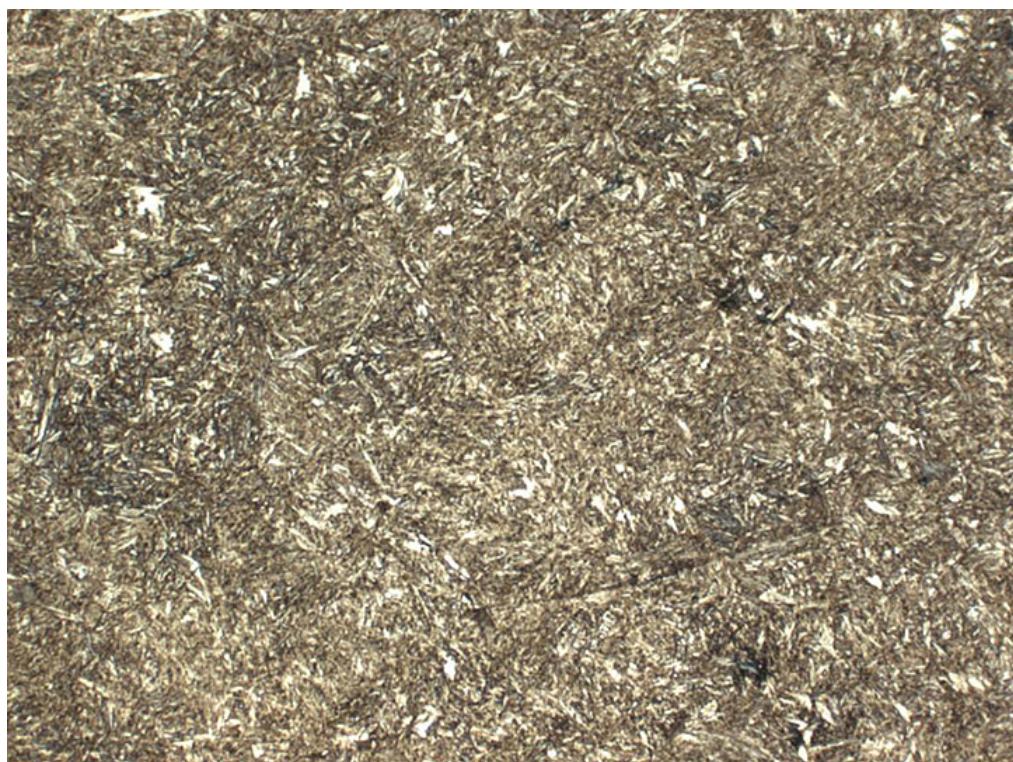
Slika 3. Mikrostruktura martenitnog čelika [6]

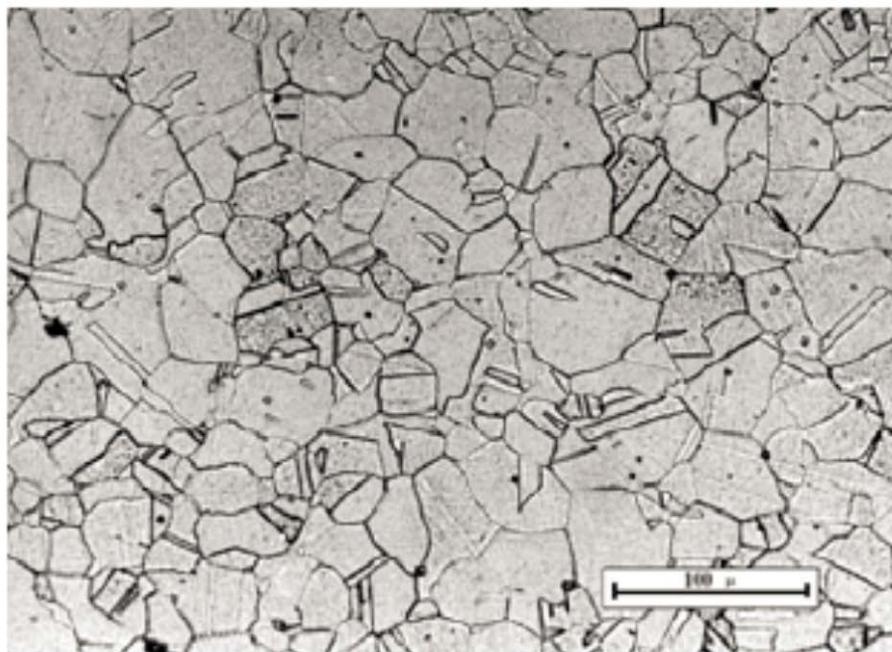
Slika 4. Mikrostruktura austenitnog nehrđajućeg čelika [7]

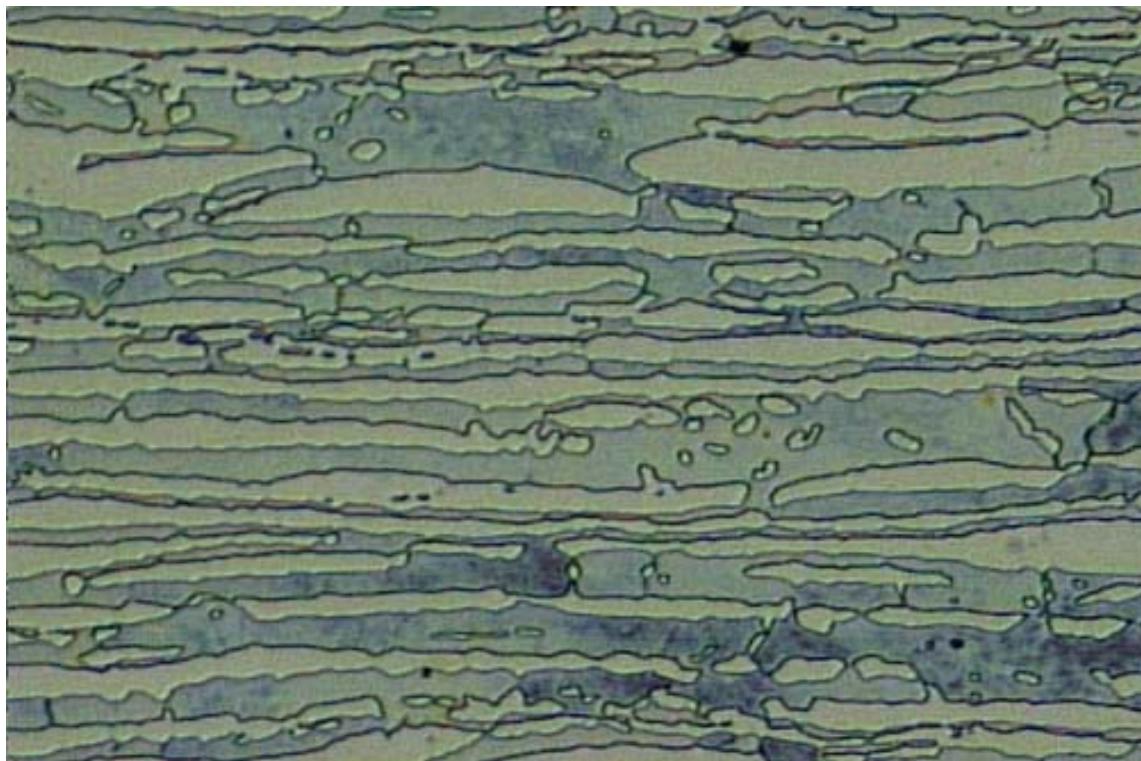
Slika 5. Mikrostruktura nehrđajućeg duplex čelika [8]

Struktura duplex čelika je dvofazna i sastoje se otprilike od 40 do 60 % ferita, a ostatak je austenit (Slika 5.). Glavni legirni elementi su krom (18-27 %), nikal (5-8 %) i molibden (1-4 %). Ovi čelici pokazali su povećanu otpornost prema napetosnoj koroziji i utjecaju klorida te imaju bolju otpornost na opću i rupičastu koroziju u odnosu na austenitne nehrđajuće čelike. Postojanost na napetosnu koroziju u okolišu klorida glavni je razlog uvođenja duplex čelika u tehničku primjenu. Postojanost duplex čelika na interkristalnu koroziju tim je viša što u čeliku ima više ferita. Kako je Cr otopljen u feritu, a C u austenitu, teže će se stvoriti Cr_{23}O_3 nego u austenitnom čeliku i to će se ponajprije stvoriti na granicama ferit/austenit, pa će mreža nastalih karbida biti isprekidana, a napredovanje korozije duž granice sporije nego u austenitnim čelicima. Čvrstoća ovih čelika je također veća u odnosu na čvrstoću austenitnih čelika. Dobra zavarljivost i mehanička svojstva omogućuju tim čelicima široku primjenu. Najčešće se koriste u industriji nafte i plina (crpke, destilatori, desalinizatori, lopatice miješalica, ventili, itd.), petrokemijskoj industriji i kemijsko-procesnoj industriji (alati za ekstruziju PVC-a, proizvodnja masnih kiselina), industriji papira, te u transportu (cisterne za jestiva ulja, voćne sokove, itd.) [3].

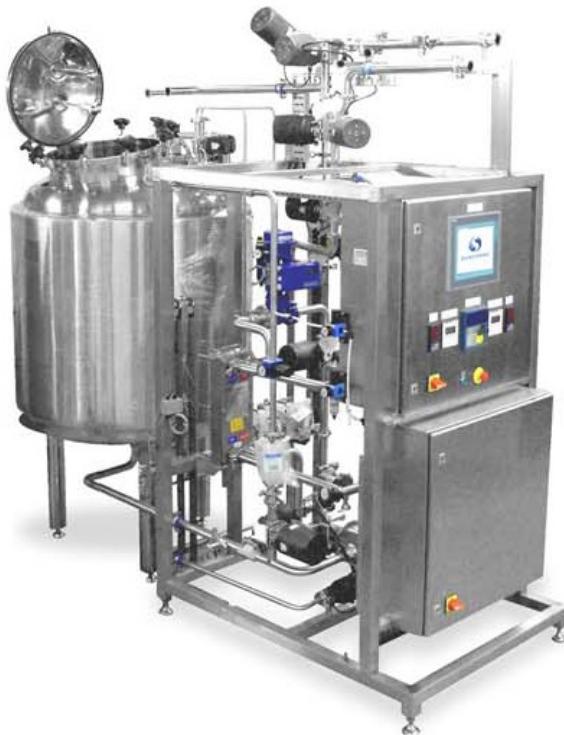
Slika 6. Sustav za automatsko samočišćenje (CIP), nosiva konstrukcija i ormari izrađeni od čelika X5CrNi18-10 [9]

Ovaj čelik se koristi do maksimalno 300 °C, ima dobru zavarljivost svim postupcima, te dobru sposobnost plastične obrade. Moguće ga je polirati na visoki sjaj. Otporan je na djelovanje slabih organskih i anorganskih kiselina, vodu, vodenu paru, te vlažan zrak. U farmaceutskoj industriji se ne koristi kao kontaktni materijal, jer nema (cGMP) preporuku za korištenje u kontaktu s ljekovitim pripravcima. Koristi se za vanjske plašteve tlačnih posuda, postolja, okvire, noge spremnika i sl.. Široku primjenu nalazi u prehrambenoj industriji, gdje se koristi kao kontaktni materijal u proizvodnji pića, mlijeka, alkoholnih pića, itd., te za izradu sanitarija i kuhinjskog posuđa [3]. Slika 6. prikazuje sustav za automatsko samočišćenje (CIP - Clean-in-place), namijenjen za farmaceutsku industriju . Dok se za izradu kontaktnih dijelova spremnika i cjevovoda koriste kvalitetniji čelici, okvir sustava, noge spremnika, elektro-ormar i kućište upravljačke jedinice izrađeni su od čelika X5CrNi18-10.

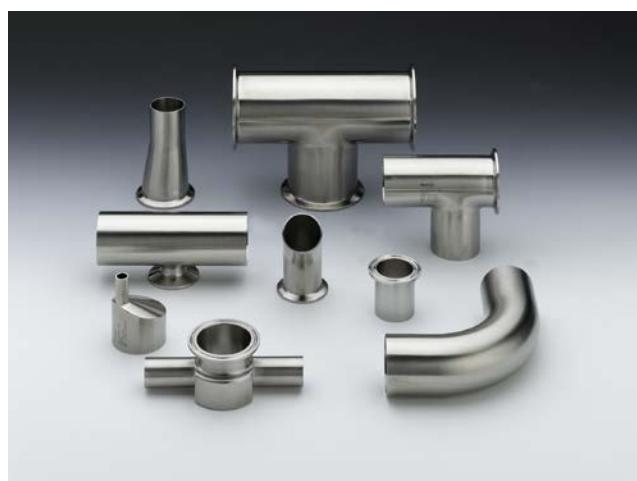
Slika 7. Elementi cjevovoda za farmaceutsku industriju izrađeni od čelika X2CrNiMo17-12-2 [10]

Ovo je visoko koroziski postojan čelik. Od čelika X5CrNiMo17-12-2 se razlikuje po sniženom udjelu ugljika, te nešto višem udjelu nikla, što mu osigurava izvrsnu postojanost na interkristalnu koroziju. Koristi se do temperaturne granice od 400 °C. Primjenjuje se u kemijskoj, prehrambenoj te farmaceutskoj industriji. Ovaj čelik se preporučuje u cGMP-u, te europskoj i američkoj farmakopeji. Od njega se izrađuju kontaktni cjevovodi, spremnici, crpke, izmjenjivači topline, kućišta filtera, itd. (Slika 7.) [3].

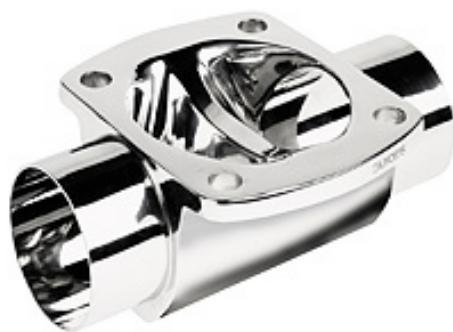
Slika 8. Tijelo membranskog ventila izrađeno od čelika X2CrNiMo18-14-3 [11]

Povećan sadržaj molibdена (Mo) ovom austenitnom čeliku dodatno povećava otpornost na koroziju. Posebno je smanjena osjetljivost na rupičastu (pitting) koroziju. Zbog niskog sadržaja ugljika (max. 0,03 % C), čelik je nakon zavarivanja kod debljine lima do 6 mm i bez naknadne toplinske obrade, otporan na interkristalnu koroziju. Koristi se do $300\text{ }^{\circ}\text{C}$. Zavaruje se dobro svim električnim postupcima. Čelik ima vrlo dobru podobnost poliranja. Osobito se dobro oblikuje dubokim izvlačenjem, obrezivanjem oštrih rubova, valjanjem itd. Kod rezanja se zbog tendencije prema hladnom očvršćivanju, uvijek mora raditi s oštrom brušenim alatima od brzoreznog čelika ili tvrdog metala. Taj se čelik koristi za ugradbene dijelove, uređaje u kemijskoj industriji s visokim kemijskim zahtjevima, posebice kod primjene medija sa sadržajem halogenida i neoksidirajućih kiselina, te tamo gdje kvaliteta s nižim sadržajem molibdена više nije dovoljna. Prvenstveno područje primjene je farmaceutska industrija. Od toga materijala izrađuju se cjevovodi za pročišćenu vodu, visoko pročišćenu vodu, vodu za injekcije, za distribuciju dušika i stlačenog zraka, tj. medija koji je u direktnom kontaktu s farmaceutskim proizvodima. Ovaj čelik također posjeduje cGMP preporuke, te preporuke europske i američke farmakopeje [3]. Na slici 8. prikazano je tijelo membranskog ventila izrađeno od čelika X2CrNiMo18-14-3, a na slici 9. dio sustava za proizvodnju farmaceutskih preparata gdje se kao dodirni materijal koristi isti čelik.

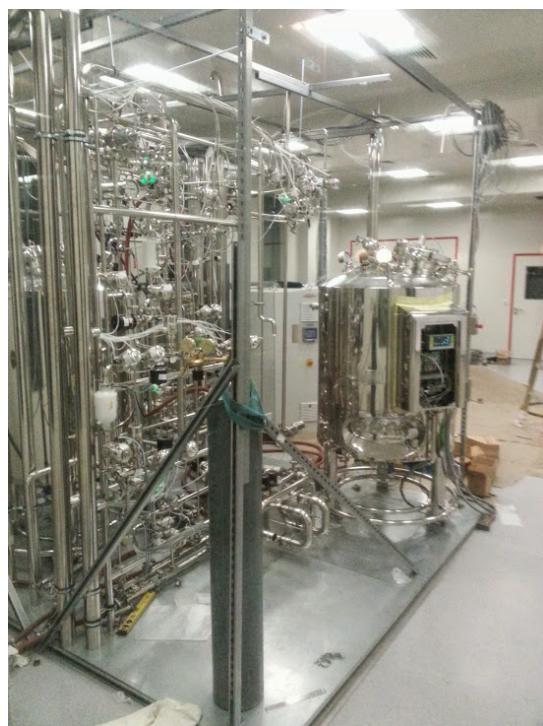
Slika 9. Dio sustava za proizvodnju farmaceutskih preparata, dodirni materijal X2CrNiMo18-14-3 [12]

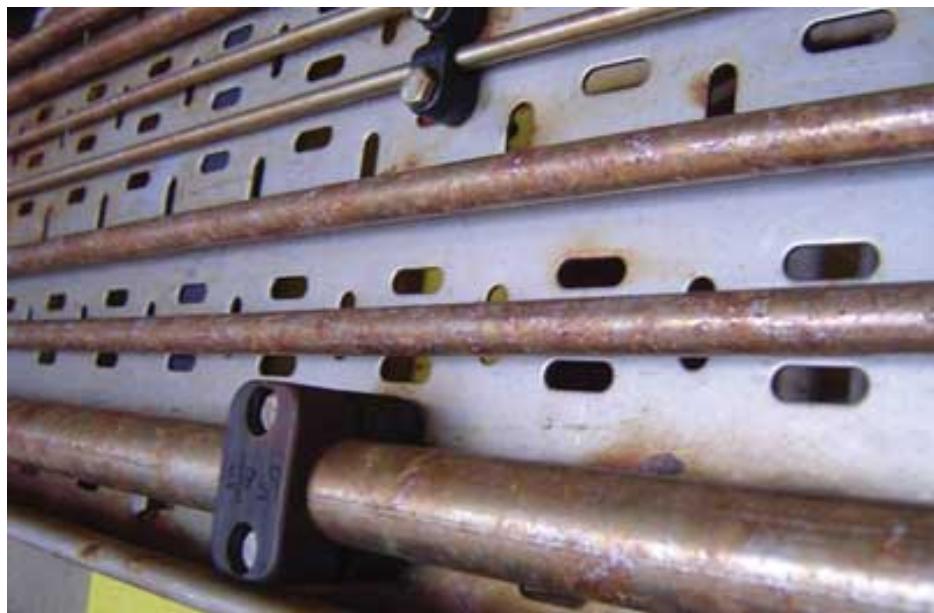
Slika 10. Korozija cjevovoda od nehrđajućeg čelika X2CrNiMo17-12-2 na off-shore platformi [13]

Korozijska postojanost je sposobnost materijala da se suprotstavi korozijskom djelovanju medija, usporavanjem ili potpunim sprečavanjem njegova djelovanja. Korozija može biti kemijska ili elektrokemijska, a može se odvijati između različitih metala i njihovih legura, odnosno međudjelovanjem metala i njihovih legura s različitim medijima. Korozijska postojanost može se utvrditi na nekoliko različitih načina: promjenom mase uzorka, volumenom izlučenog vodika, smanjenjem debljine uzorka, promjenom mehaničkih, odnosno fizikalnih svojstava, intenzivnošću strukturnih promjena i sl. Korozijska postojanost čelika se nastoji postići legiranjem s određenim legirajućim elementima, koji služe za usporavanje razarajućih reakcija na površini čelika. Brzina i mehanizam korozije uvelike ovise o vanjskim čimbenicima, kao što su: temperatura, naprezanja, tlak medija, brzina protoka medija, intenzitet trenja, erozija, kavitacija, promjena sastava medija, promjena pH i sl. Uz navedene vanjske čimbenike, na korozijsku postojanost utječu i unutarnji čimbenici: prisutnost nečistoća i uključaka, anizotropija, nekompaktnost i neujednačeni kemijski sastav površinskih slojeva čelika [3]. Na slici je prikazana korozija cjevovoda od nehrđajućeg čelika na off-shore platformi.

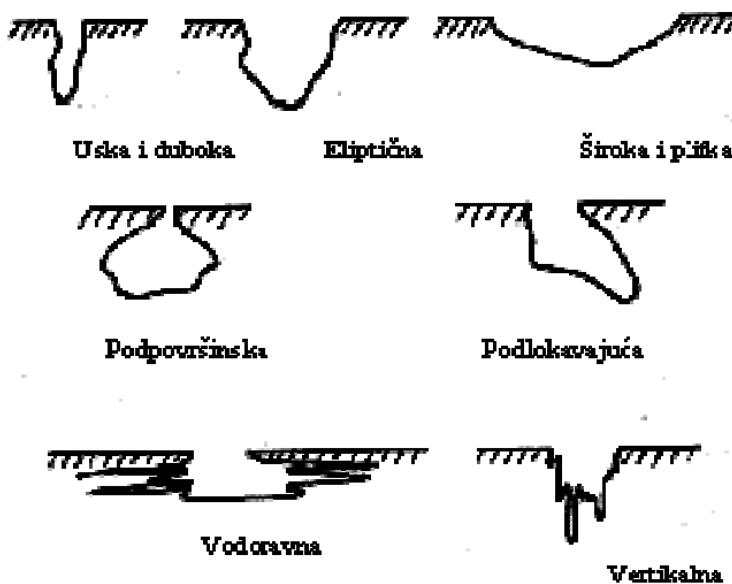
Slika 11. Oblici jamica kod jamičaste korozije [14]

Ocjena stanja površine se provodi proučavanjem gustoće rupica, veličine rupica i dubine rupica. Rupice koje nastaju na površini obično su skrivene slojem koroziskih produkata koji ne štite metal podloge od korozije. Zato rupičasta korozija obično ostaje neotkrivena sve dok ne dođe do perforacije stjenke. Većina koroziskih oštećenja nehrđajućeg čelika nastaje u neutralnim do kiselim otopinama koje sadrže kloridne ione [14]. Na slici 11. su prikazani pojavnii oblici jamica. Slika 12. prikazuje jamičastu koroziju na segmentu cjevovoda od nehrđajućeg čelika na off - shore platformi.

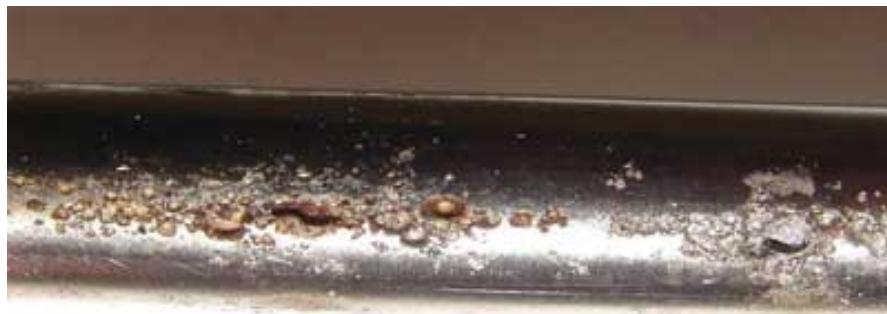
Slika 12. Rupičasta korozija cijevi od nehrđajućeg čelika [13]

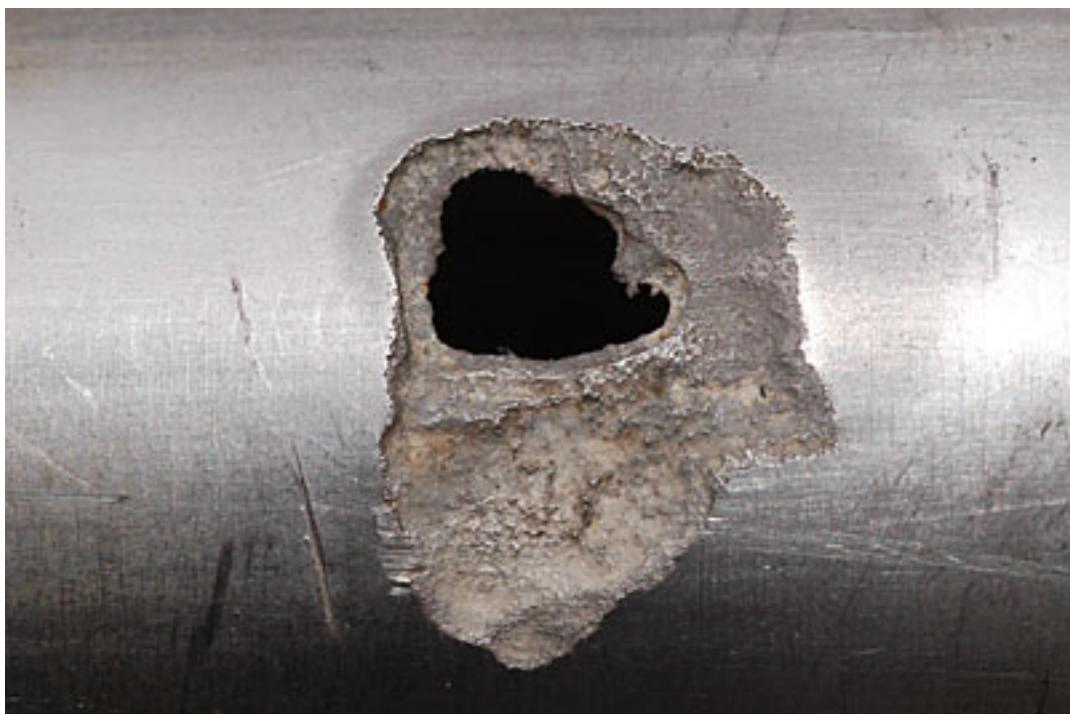
Slika 13. Galvanska korozija uzrokovanuta lutajućom strujom iz električne žice u blizini cijevi od nehrđajućeg čelika [20]

Na ulogu elektrolita mogu utjecati i slojevi atmosferske vlage i nečistoće prisutne na površini metala. Veliki utjecaj na odvijanje korozivnih procesa ima provodljivost elektrolita, pri čemu je kontaktna korozija intenzivnija ukoliko je provodljivost veća. Pri maloj provodljivosti elektrolita, korozija je ograničena na oblasti metala koje su u kontaktu, dok je pri većoj provodljivosti kontaktna korozija moguća i na većim rastojanjima između različitih metala. Smanjenje sklonosti galvanskoj koroziji postiže se odabirom kombinacije metala koji imaju relativno bliske koroziski potencijale, izolacijom kontakta različitih metala i izolacijom anodnog metala od korozivnog okoliša. Osim kontaktom dvaju materijala galvanska korozija može biti uzrokovana i lutajućim strujama u prisutnosti elektrolita (Slika 13.)

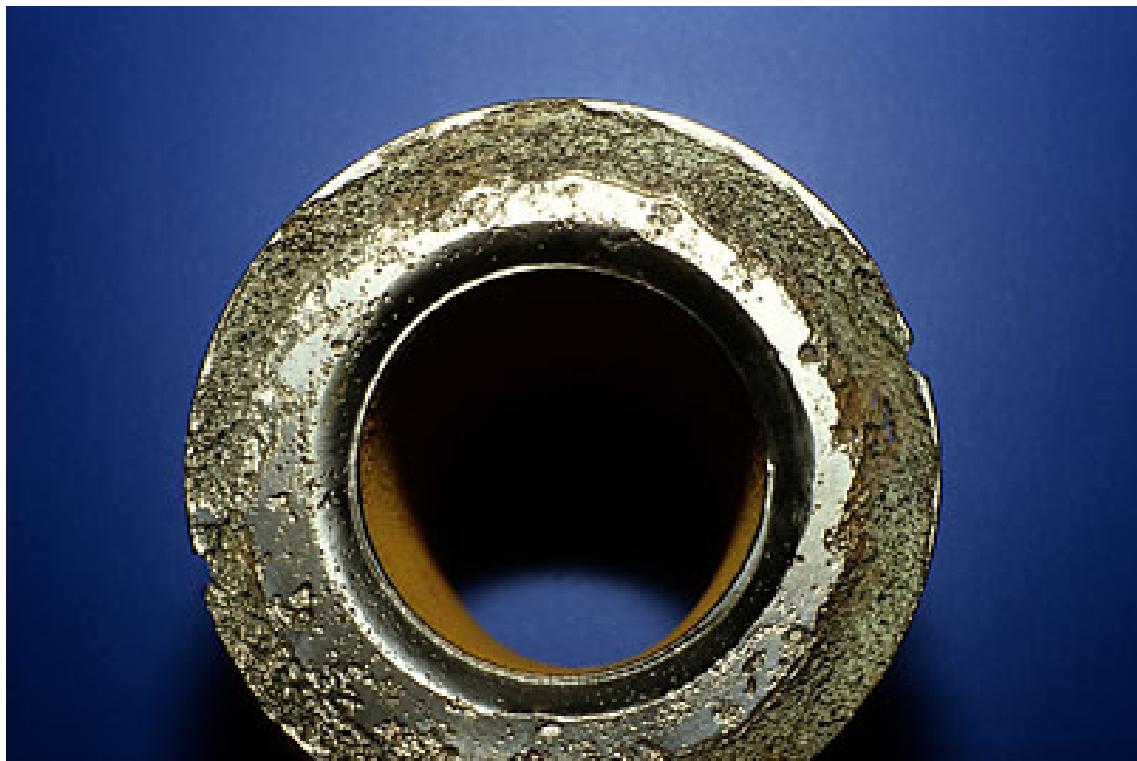
Slika 14. Posljedice korozije u procjepu na aseptičnoj prirubnici za farmaceutsku industriju [18]

Koroziju u procjepu vrlo je često moguće izbjegći odgovarajućim projektnim rješenjima i tehnoškom disciplinom, bez potrebe da se mijenja konstrukcijski materijal, zato što je ovaj oblik korozije izrazito povezan s oblikovanjem konstrukcije i tehnologijom izrade. Korozija u procjepu javlja se i ispod nasлага, nečistoća, na mjestima gdje se dugotrajno zadržava agresivni medij, odnosno tamo gdje je lošim konstrukcijskim rješenjima to omogućeno. Na slici 14. je primjer iz farmaceutske industrije gdje je prirubnica u kontaktu sa slanom otopinom.

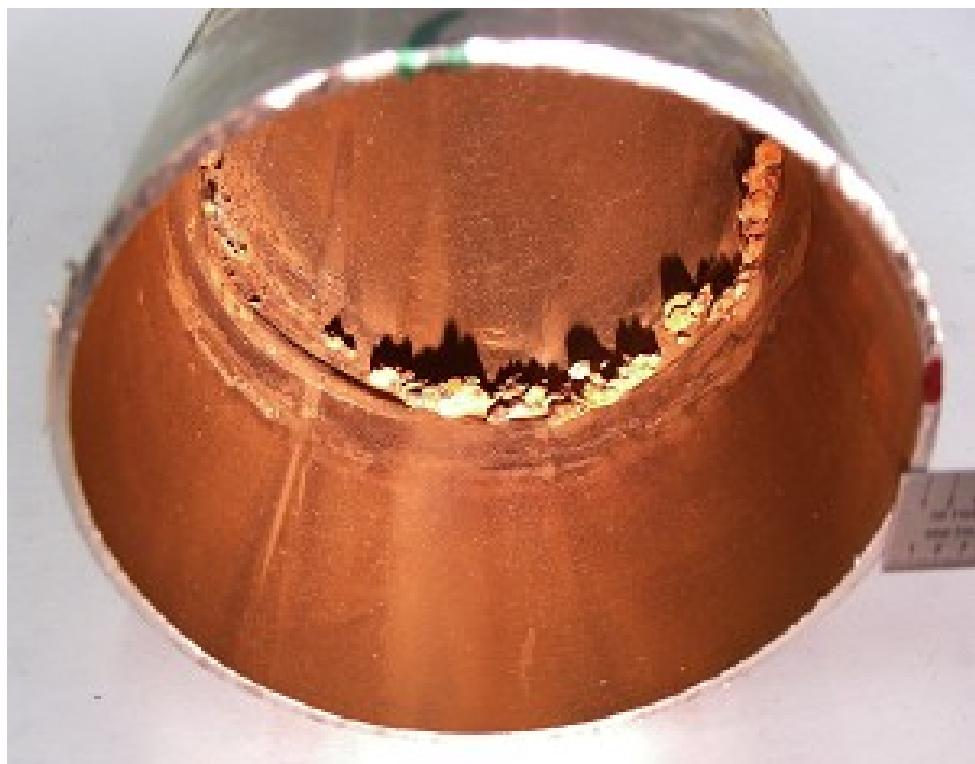
Slika 15. Mikrobiološki poticana korozija u području zavara na unutarnjoj stjenki cijevi od nehrđajućeg čelika [18]

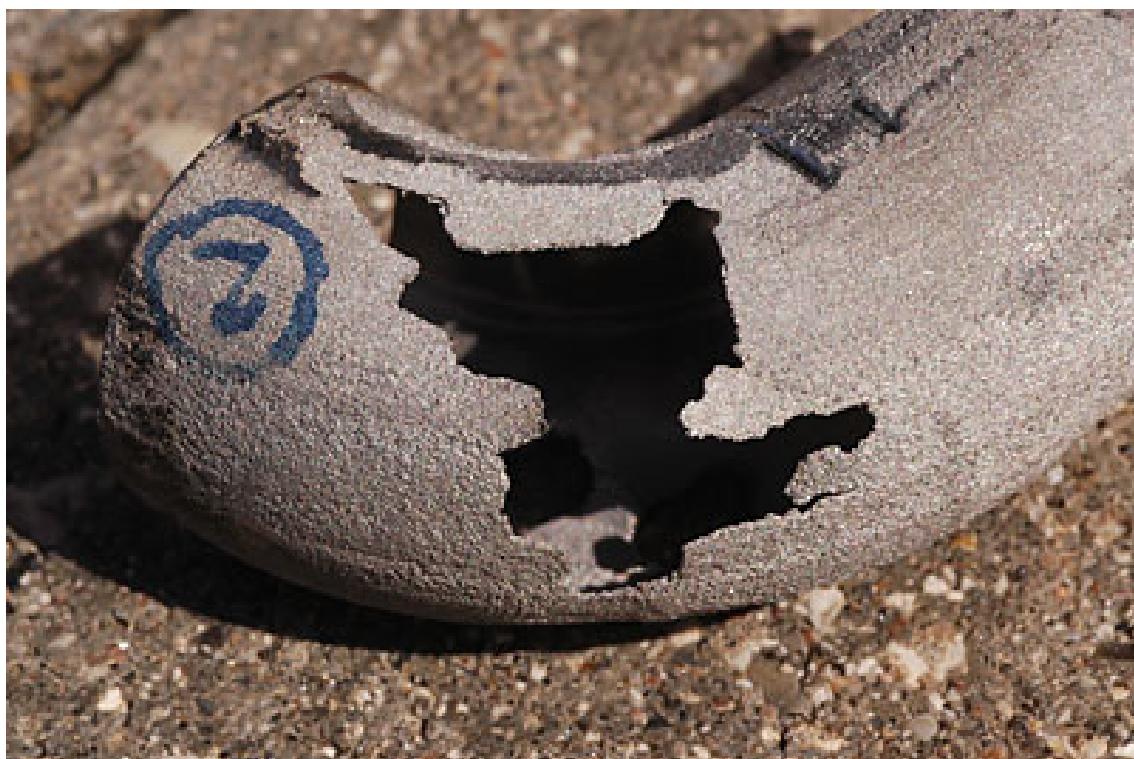
Slika 16. Interkristalna korozija koljena od čelika X5CrNi18-10 nakon nepravilne toplinske obrade [20]

Krom je izraziti karbidotvorac, pa tako sporim hlađenjem, ili zagrijavanjem i zadržavanjem nehrđajućih čelika u temperaturnom intervalu od $550\text{ }^{\circ}\text{C}$ do $850\text{ }^{\circ}\text{C}$ dolazi stvaranje karbida (Cr_{23}C_6 , Cr_7C_3) na granicama primarnih zrna. Budući da su kromovi karbidi stabilniji od željezovih, veliki udio kroma se veže u karbide, što smanjuje udio kroma unutar zrna. Ukoliko udio kroma unutar zrna padne ispod 11,7 %, čelik gubi nehrđajuća svojstva, tj. prelazi u senzibilizirano stanje. Ako je takav čelik tijekom eksploracije izložen djelovanju agresivnog medija, pojavljuje se interkristalna korozija (Slika 16.). Takva korozija se smatra najopasnijom, jer nema vidljivih tragova na površini, budući da se širi u dubinu čelika.

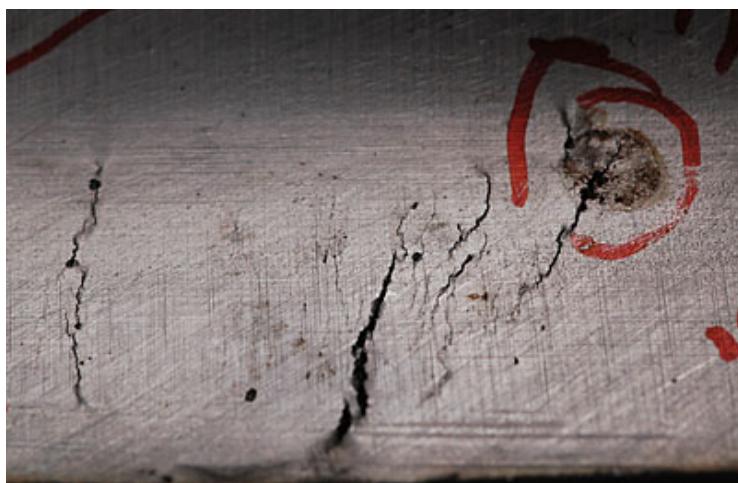
Slika 17. Pukotine izazvane napetosnom korozijom [20]

U nekim elektrolitima, osobito pri povišenim temperaturama u prisutnosti kisika ili drugih oksidansa, obično se uz vlažna naprezanja (uglavnom zaostala), odnosno napetosti, pojavljuje napetosna korozija nerđajućih čelika (Slika 17.). Ona vrlo često počinje pitingom, pri čemu najprije nastaju sitna klinasta žarišta pitinga. Nakon toga se na dnu nekih žarišta pojavljuju vlasaste pukotine koje se brzo proširuju i prodiru u materijal, a zatim se međusobno povezuju sve dok ne dođe do krhkog loma [21]. Na slici 17. prikazane su pukotine izazvane napetosnom korozijom na spremniku od čelika X5CrNi18-10. Napetosna korozija je uzrokovana kombinacijom zaostalih naprezanja i malo povišene temperature (70°C).

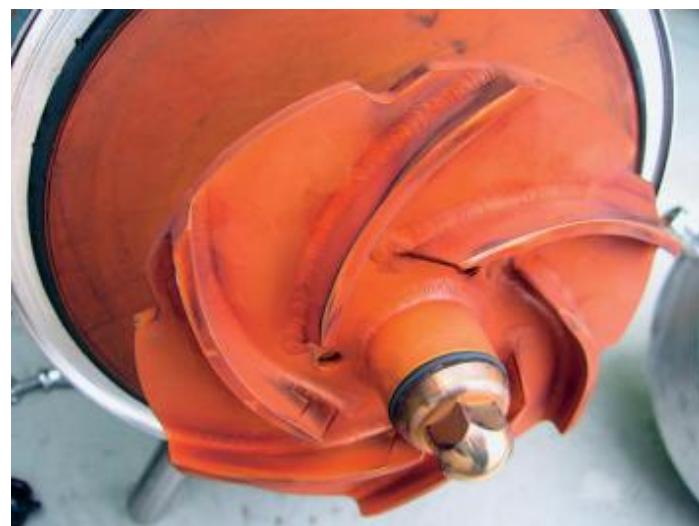
Slika 18. Pojava ružinga u obliku crvenog sloja oksida na površini propelera crpke od nehrđajućeg čelika [22]

prianja na površinu nehrđajućeg čelika. Povišenjem temperature, boja taloga postaje tamnija. Ako se duže ne čisti, talog postaje kompaktan i zapečen na površini, tako da izgleda kao da je sastavni dio nehrđajućeg čelika (Slika 18.). S vremenom će se sve teže skidati s površine. Najbolje je i najjeftinije skidati nakupine oksida mehanički čim se uoče. Ako se to propusti, ostaje na raspolaganju kemijski postupak (Slika 19.). Jednostavnim kemijskim analizama došlo se do rezultata da su glavni uzročnici oksidnog taloga željezni oksidi i to: FeO , Fe_2O_3 i Fe_3O_4 . U talogu se mogu nalaziti željezo, krom, nikal i ostali elementi, koji se nalaze u sastavu nehrđajućeg čelika [3].

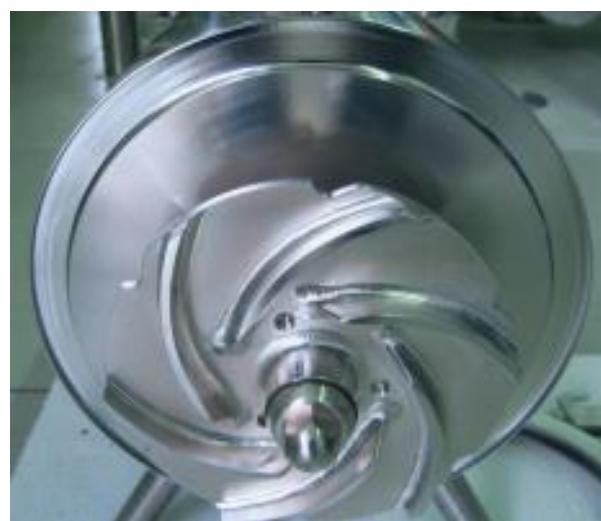
Slika 19. Propeler crpke sa prethodne slike nakon kemijskog čišćenja površine [22]

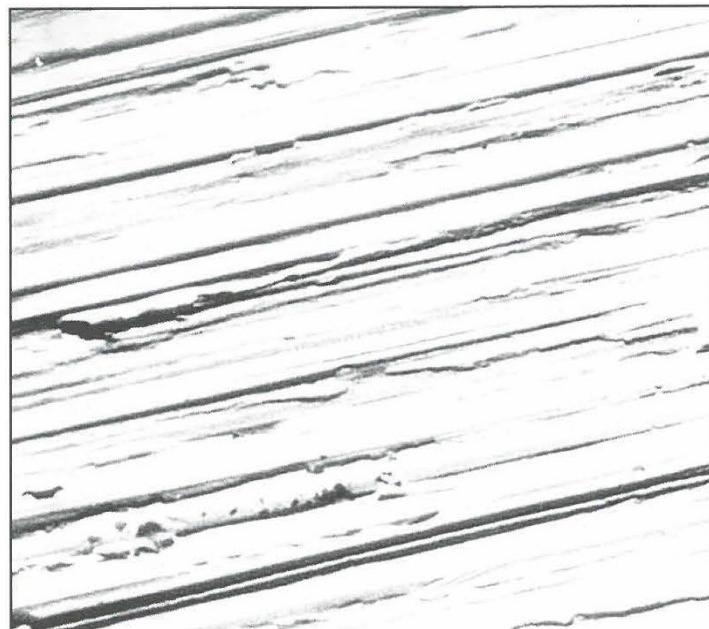
Na slici 20. je prikazan izgled fino brušene površine nehrđajućeg čelika X2CrNiMo17-12-2 [3].

Slika 20. Mikrostruktura fino brušene površine nehrđajućeg čelika kvalitete X2CrNiMo17-12-2 [3]

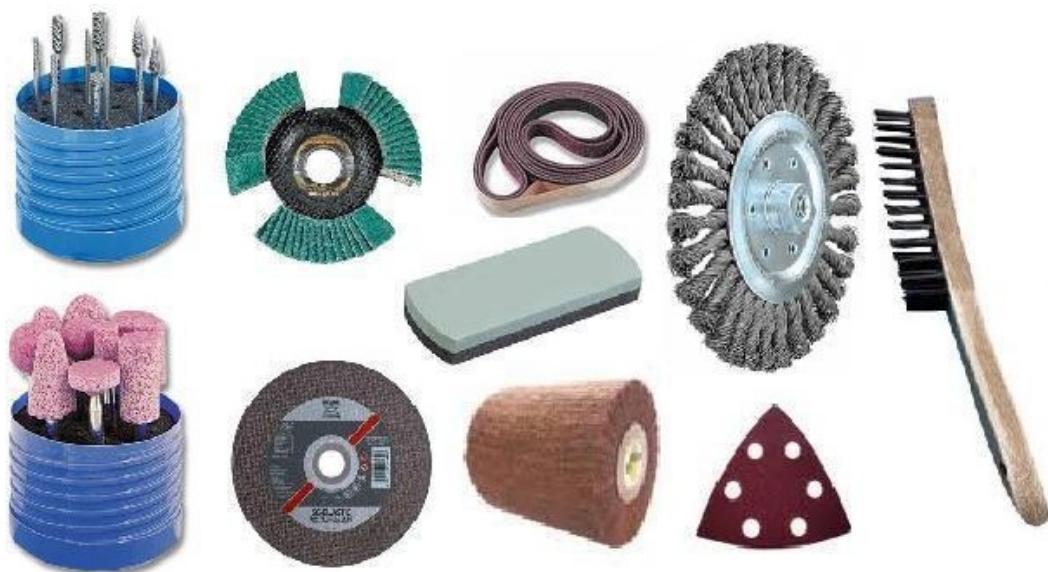
Za mehaničku obradu trebaju se koristiti alati namijenjeni isključivo nehrđajućim čelicima, a nikako se ne smiju koristiti alati i pribor namijenjen za ugljične čelike. Bitno je prilikom obrade paziti da se ne unosi prevelika toplina, koja bi mogla uzrokovati strukturne promjene u materijalu i naknadno pogodovati razvoju jamičaste ili napetosne korozije. Na slici 21. su prikazani neki od alata koji se koriste za mehaničku obradu površine nehrđajućih čelika.

Slika 21. Različite izvedbe brusnih alata i pribora [24]

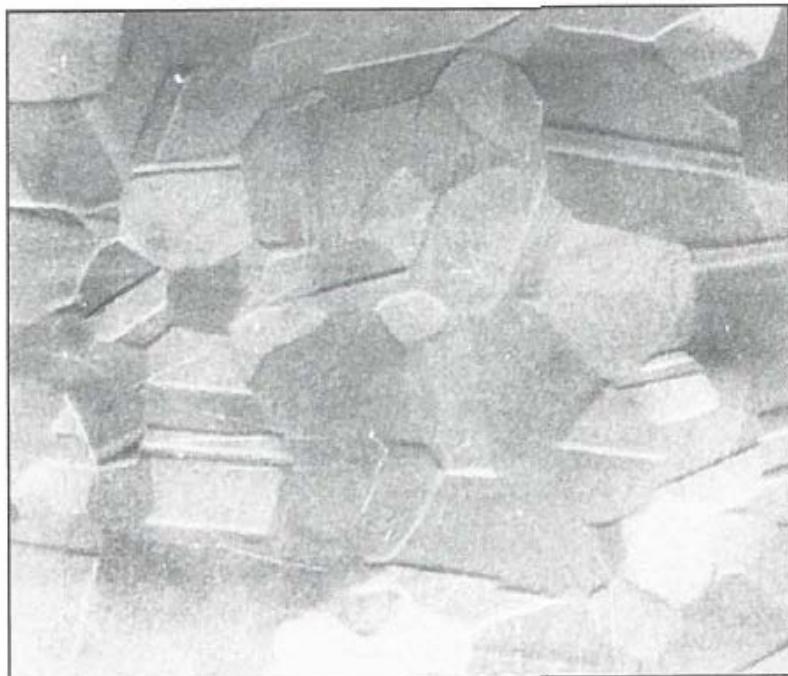
Elektrokemijskom obradom postiže se optimalna korozionska postojanost. Sama tehnika obrade je uglavnom slična kemijskoj obradi. Glavna razlika je u tome što se koristi prijenosni električni uređaj koji ima mogućnost rada na izmjeničnu i istosmjernu električnu struju. Ako se koristi izmjenična struja, s površine čelika se otapaju u prvom redu debeli oksidi. Ako se uređaj prebaci na istosmjerni način rada, može se tretirana površina dovesti do visokog sjaja (elektropoliranje). Elektropoliranjem je moguće postići iznimno male hrapavosti površine, čak do $R_a < 0,02 \mu\text{m}$. Elektropoliranje u kupkama podrazumijeva izravnavanje i zaglađivanje površine čelika [3]. Na slici 22. prikazana je mikrostruktura površine nehrđajućeg čelika nakon elektropoliranja.

Slika 22. Mikrostruktura elektropolirane površine nehrđajućeg čelika [3]

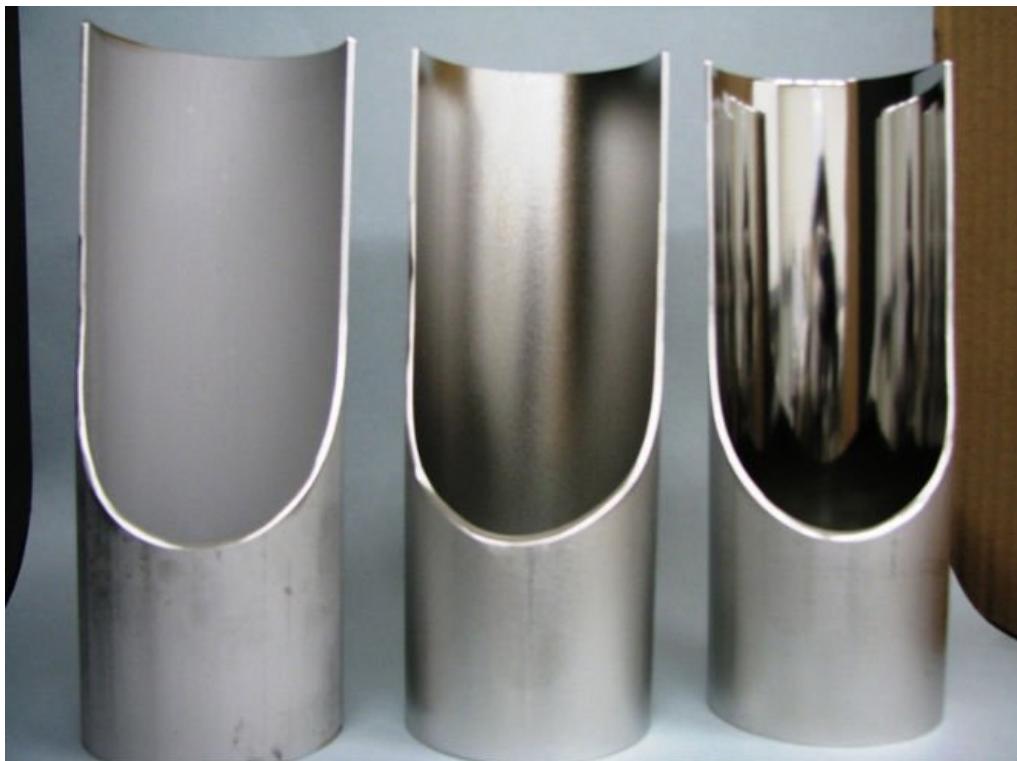
Nakon elektrokemijske obrade tretiranu površinu je potrebno isprati istim postupkom prethodno opisanim kod kemijske obrade. Iako elektrokemijska obrada daje izvrsne rezultate površinske hrapavosti i jednoličnosti površine, te omogućuje ispunjavanje visokih higijenskih zahtjeva prisutnih u farmaceutskoj industriji, ona nije posljednji korak u obradi površine nehrđajućeg čelika, već je nakon nje potrebno provesti pasivaciju površine, koja će biti detaljnije opisana u nastavku rada. Naposljetku, može se ustvrditi da su jedini nedostaci elektrokemijske obrade visoka cijena, te značajan loš utjecaj na okoliš, budući da su elektroliti za elektrokemijsku obradu izrazito agresivni, zbog čega ih je prije zbrinjavanja potrebno neutralizirati [3]. Na slici 23. prikazana je usporedba izgleda unutrašnje površine cijevi prije i nakon mehaničke obrade, odnosno elektropoliranja.

Slika 23. Izgled površine cijevi od nehrđajućeg čelika u izvornom stanju, nakon mehaničke obrade i nakon elektropoliranja [26]

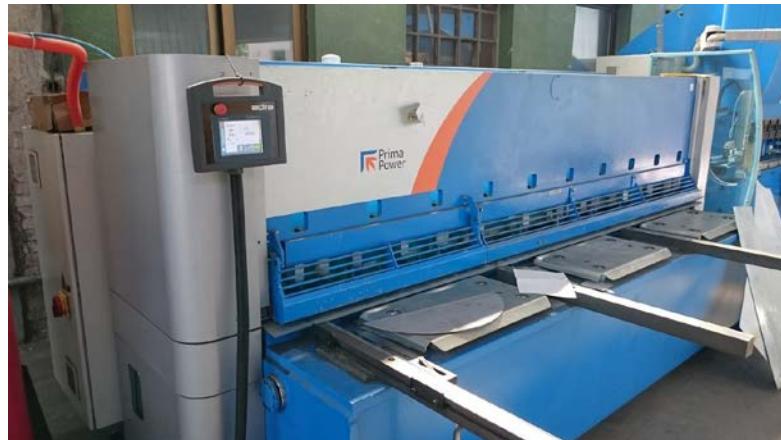
Svi potrebni uzorci izrezani su iz lima debljine 3 mm. Rezanje je provedeno na hidrauličkim CNC škarama za rezanje lima (Slika 24.). Uzorci su izrezani na dimenzije 75x25 mm, a naknadno je iz svakog uzorka izrezan segment dimenzija 25x25 mm, koji je iskorišten za analizu kemijskog sastava po dubini uzorka i metalografsku analizu mikrostrukture. Preostali dio svakog uzorka, dimenzije 50x25 mm, iskorišten je za ispitivanje sklonosti rupičastoj koroziji.

Slika 24. Hidrauličke CNC škare za rezanje lima [12]

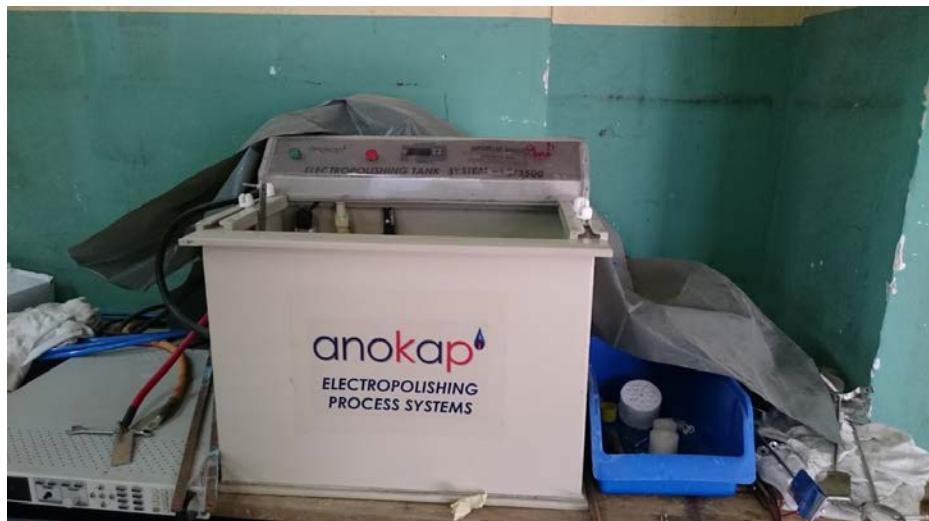
Elektropoliranjem je obrađen jedan uzorak koji je prethodno brušen brusnim papirom granulacije 240. Uzorak je prije elektropoliranja odmašćen etilnim alkoholom (40 % tna otopina). Za elektropoliranje je korišten uređaj Anokap Electropolishing Tank System 53/3500 (Slika 25.). Parametri postupka elektropoliranja:

- Napon (U) - 40 V
- Jakost struje (I) - 15 A
- Gustoća struje (J) - $5,625 \text{ A/dm}^2$
- Sastav elektrolita - $40\% \text{ H}_2\text{SO}_4 + 60\% \text{ H}_3\text{PO}_4$
- Vrijeme trajanja - 2 min

Slika 25. Uredaj za elektropoliranje [12]

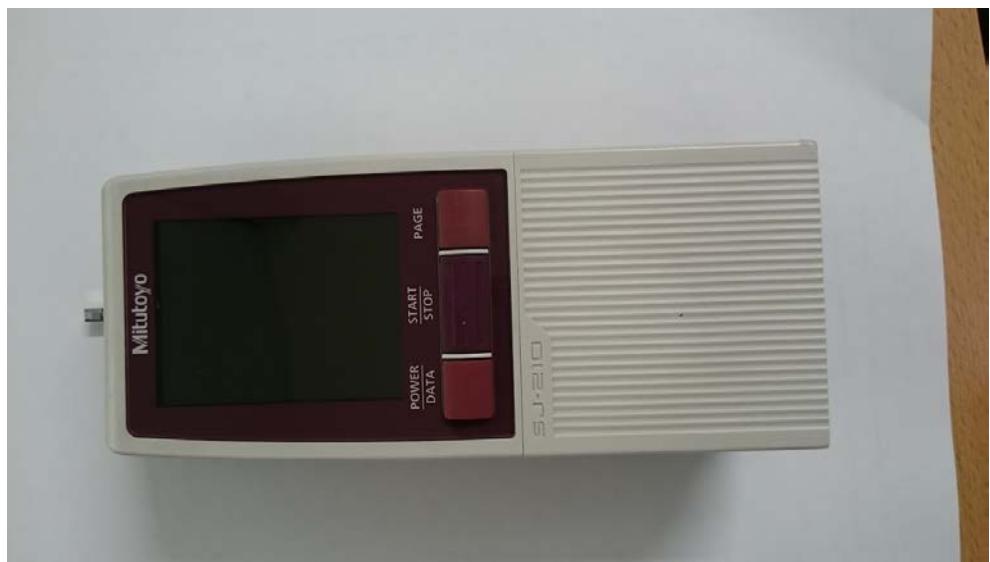
Mjerenje površinske hrapavosti provedeno je u tvrtki Nicro d.o.o. Za mjerenje je korišten prijenosni uređaj za mjerenje hrapavosti Mitutoyo SJ-210, prikazan na slici 26. Rezultati mjerenja površinske hrapavosti dani su u tablici 1.

Slika 26. Uređaj za mjerenje površinske hrapavosti [12]

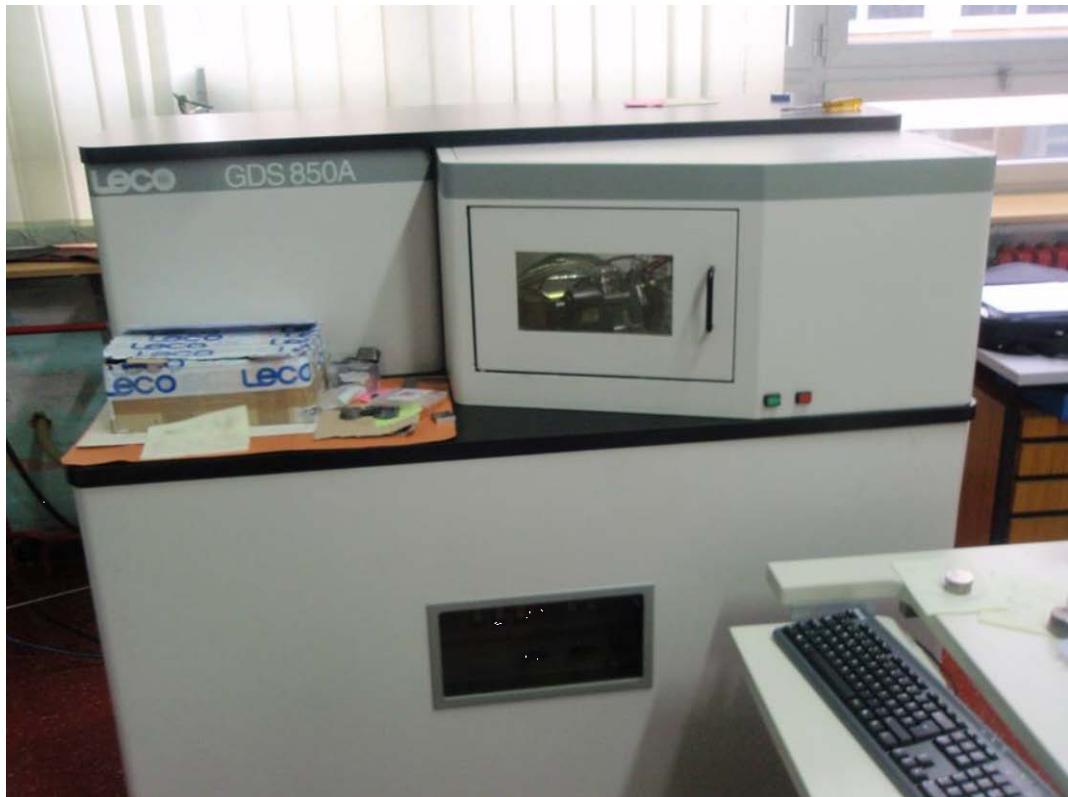
tinjajućim izbojem (GD OES) GDS 850A proizvođača Leco (Slika 27.). Uzorci su prije analize propisno očišćeni. Na slici 28. prikazani su uzorci nakon analize kemijskog sastava.

Slika 27. Uredaj za optičku emisijsku spektroskopiju s tinjajućim izbojem Leco GDS 850A [12]

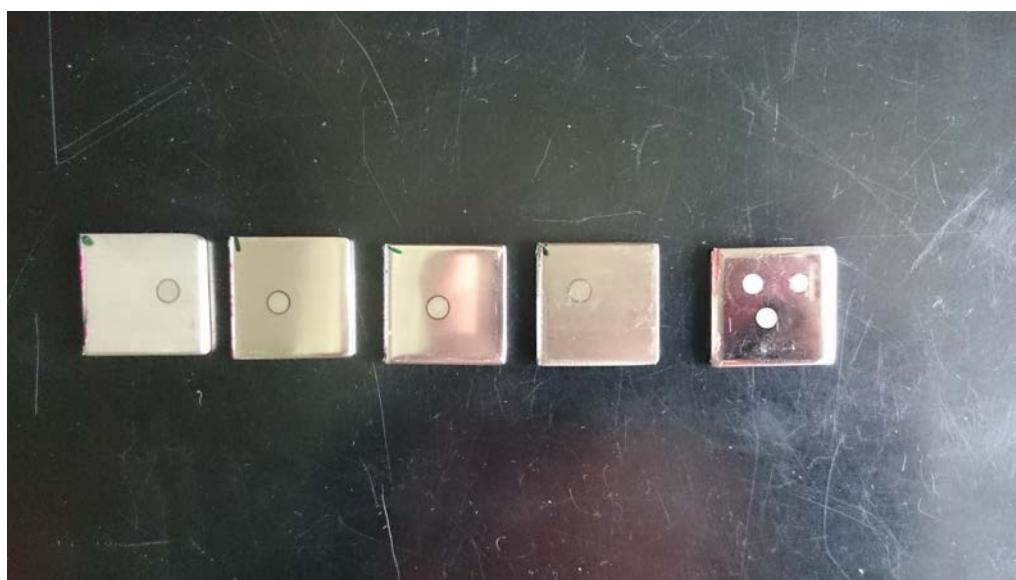
Slika 28. Uzorci nakon provedene analize kemijskog sastava [12]

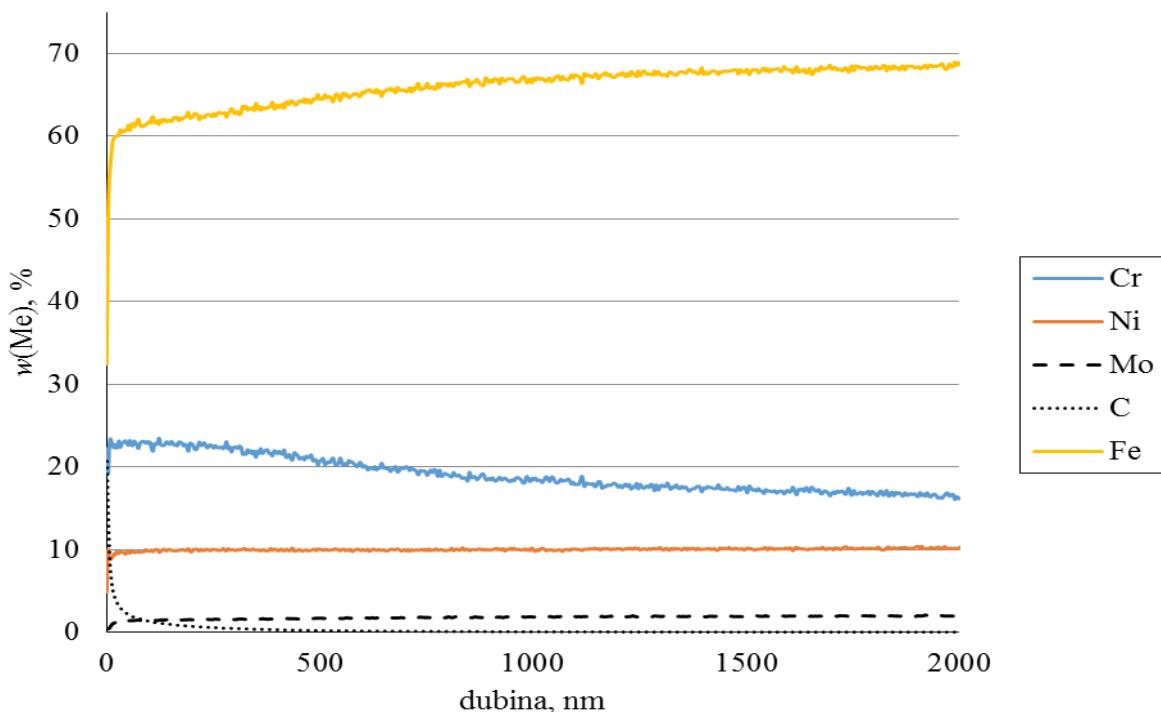
Uz analizu kemijskog sastava osnovnog materijala, provedena je i analiza promjene kemijskog sastava po dubini uzorka za sve uzorke. Rezultati analize grafički su prikazani na slikama 28.-32.

Slika 29. Promjena kemijskog sastava po dubini za brušeni uzorak

Rezultati dobiveni analizom kemijskog sastava po dubini uzorka pokazuju kod svih pet uzoraka smanjeni udio željeza i povišeni udio kroma u površinskim slojevima, što dokazuje postojanje kromovog oksida na površini. Debljina ovog sloja s povišenim udjelom kroma, u odnosu na maseni udio kroma u osnovnom materijalu (17,3 % Cr), različita je za pojedine uzorke. Najveća debljina oksidnog sloja izmjerena je kod **poliranog** uzorka i uzorka koji je **nakon brušenja pasiviran** (oko 2000 nm). Najtanji oksidni sloj izmjerен je kod **brušenog** uzorka (oko 1160 nm). Kod **poliranog i pasiviranog** uzorka debljina sloja je oko 1400 nm, a kod **elektropoliranog** uzorka oko 1240 nm. Debljine oksidnog sloja za sve ispitne uzorke prikazane su dijagramom na slici 48.

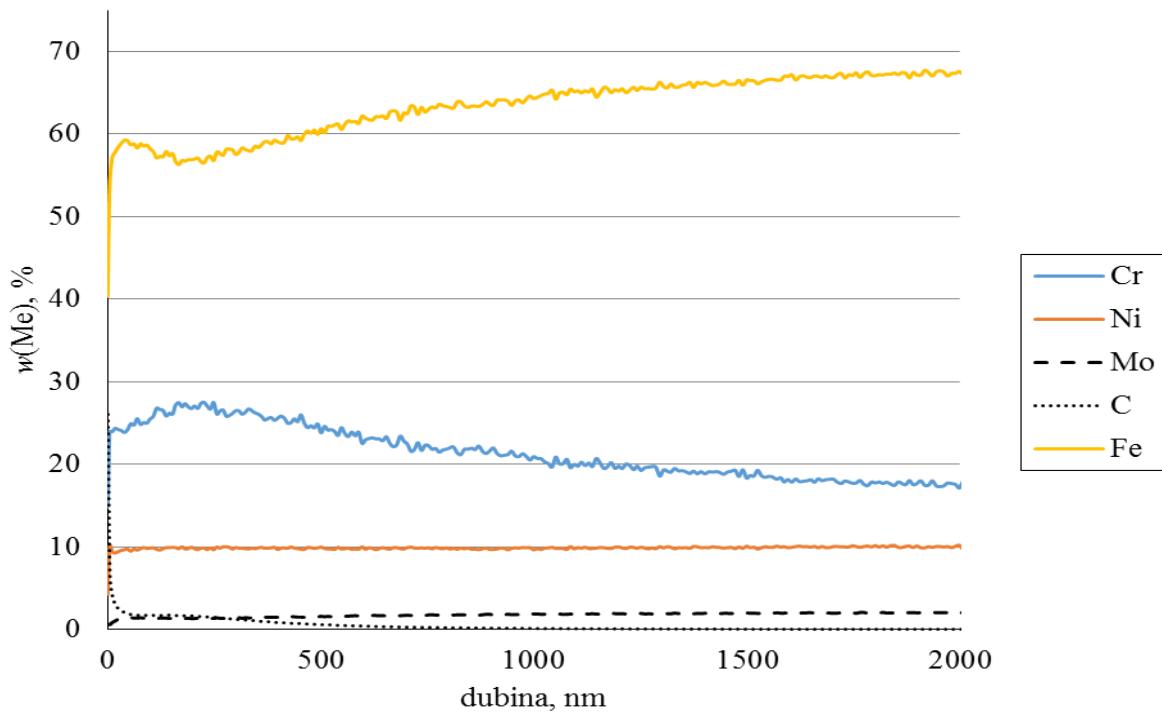
Slika 30. Promjena kemijskog sastava po dubini za polirani uzorak

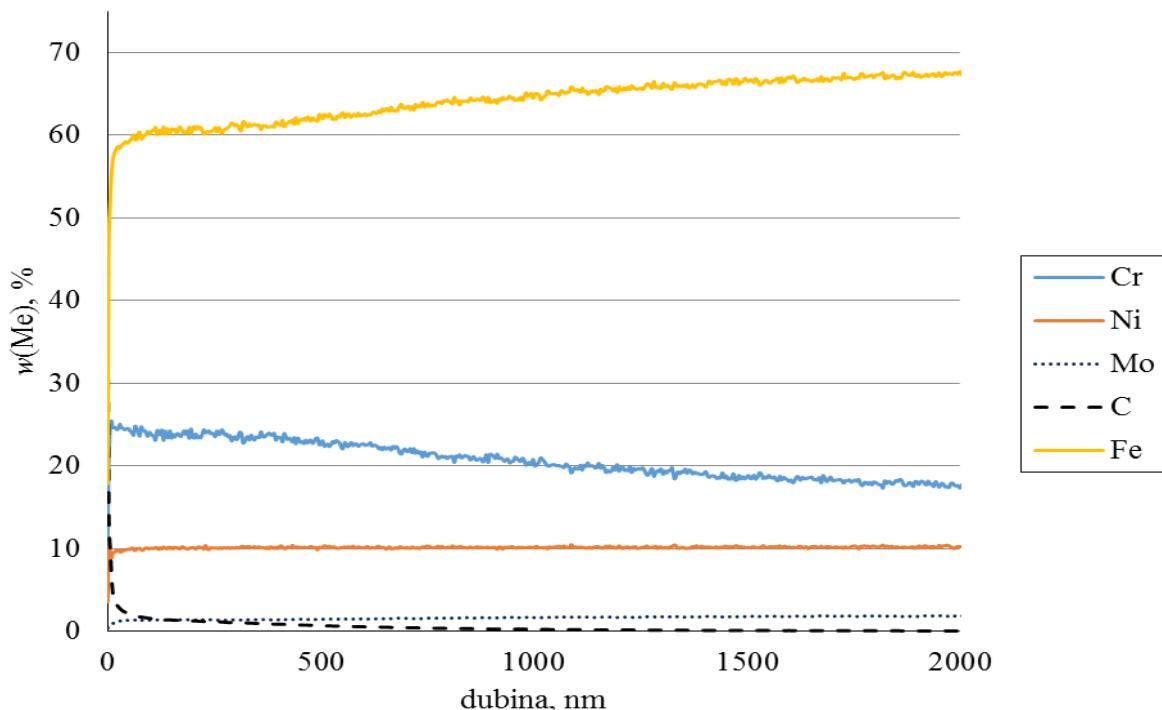
Slika 31. Promjena kemijskog sastava po dubini za brušeni i pasivirani uzorak
