Nehrđajući čelici u farmaceutskoj industriji

Master's thesis / Diplomski rad

2015

Degree Grantor / Ustanova koja je dodijelila akademski / stručni stupanj: **University of Zagreb, Faculty of Mechanical Engineering and Naval Architecture / Sveučilište u Zagrebu, Fakultet strojarstva i brodogradnje**

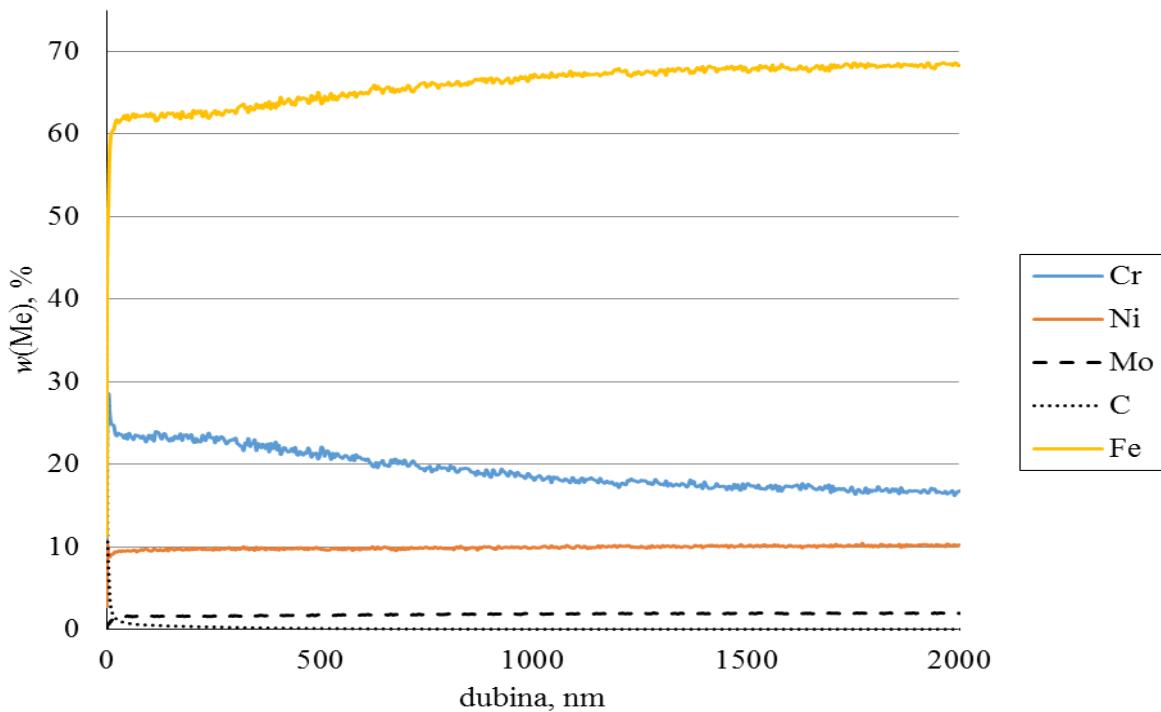
Slika 32. Promjena kemijskog sastava po dubini za polirani i pasivirani uzorak

Rezultati dobiveni analizom kemijskog sastava po dubini uzorka pokazuju kod svih pet uzoraka smanjeni udio željeza i povišeni udio kroma u površinskim slojevima, što dokazuje postojanje kromovog oksida na površini. Debljina ovog sloja s povišenim udjelom kroma, u odnosu na maseni udio kroma u osnovnom materijalu (17,3 % Cr), različita je za pojedine uzorke. Najveća debljina oksidnog sloja izmjerena je kod **poliranog** uzorka i uzorka koji je **nakon brušenja pasiviran** (oko 2000 nm). Najtanji oksidni sloj izmjerен je kod **brušenog** uzorka (oko 1160 nm). Kod **poliranog i pasiviranog** uzorka debljina sloja je oko 1400 nm, a kod **elektropoliranog** uzorka oko 1240 nm. Debljine oksidnog sloja za sve ispitne uzorke prikazane su dijagramom na slici 48.

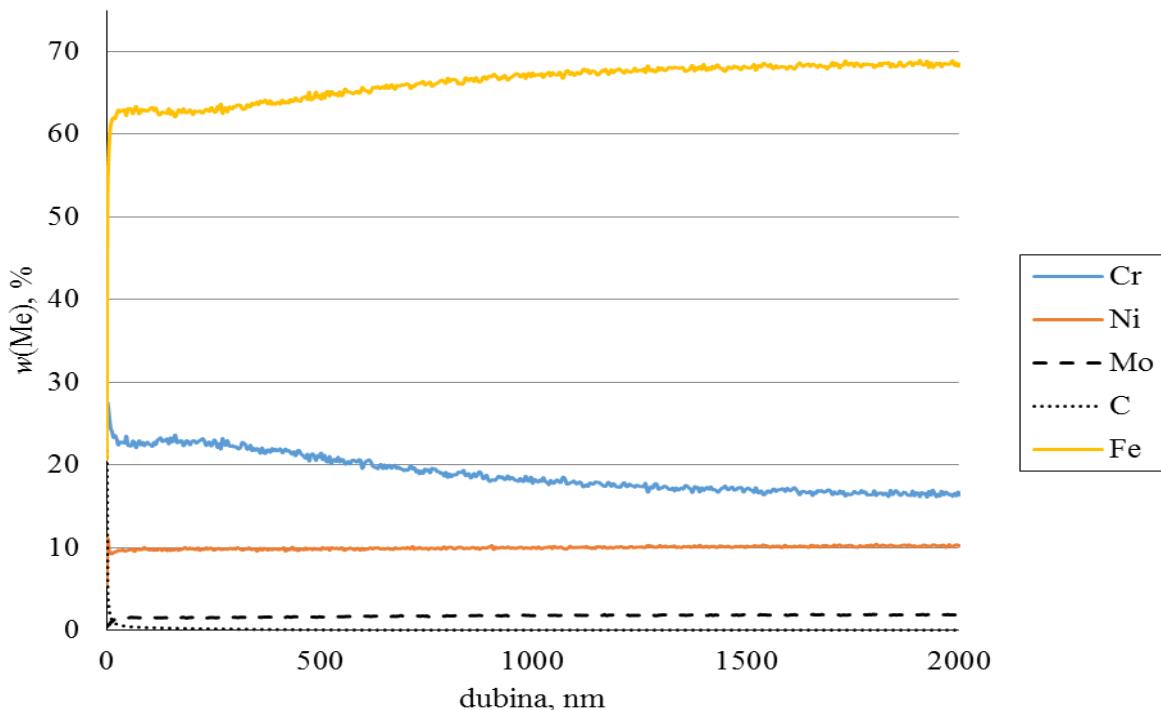
Slika 33. Promjena kemijskog sastava po dubini za elektropolirani uzorak

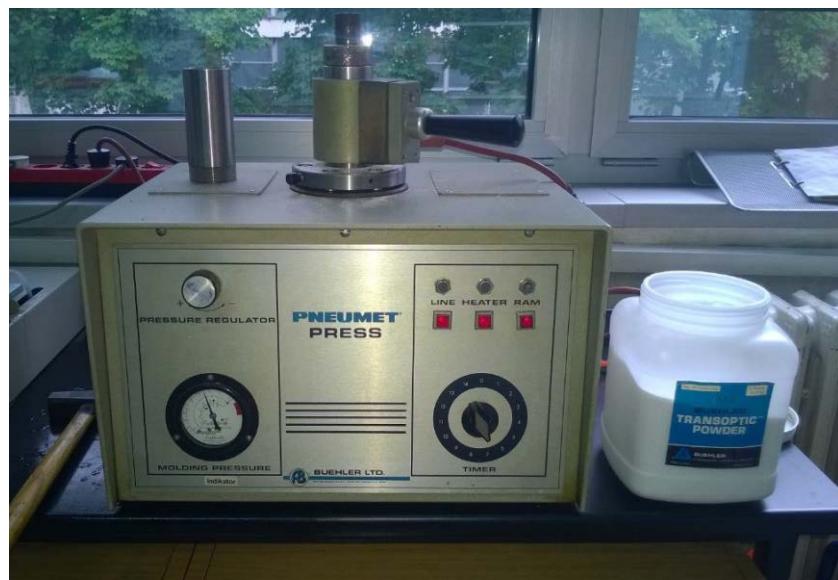
Nakon što je određen kemijski sastav materijala uzoraka, pristupilo se analizi njihove mikrosturkture. Priprema ispitivanja, kao i samo ispitivanje provedeno je u Laboratoriju za materijalografiju, Zavoda za materijale na Fakultetu strojarstva i brodogradnje. Uzorci su najprije zaliveni u polimernu masu pomoću pneumatske preše Pneumet Press proizvođača Buehler (Slika 34).

Slika 34. Uredaj za toplo zalijevanje uzoraka

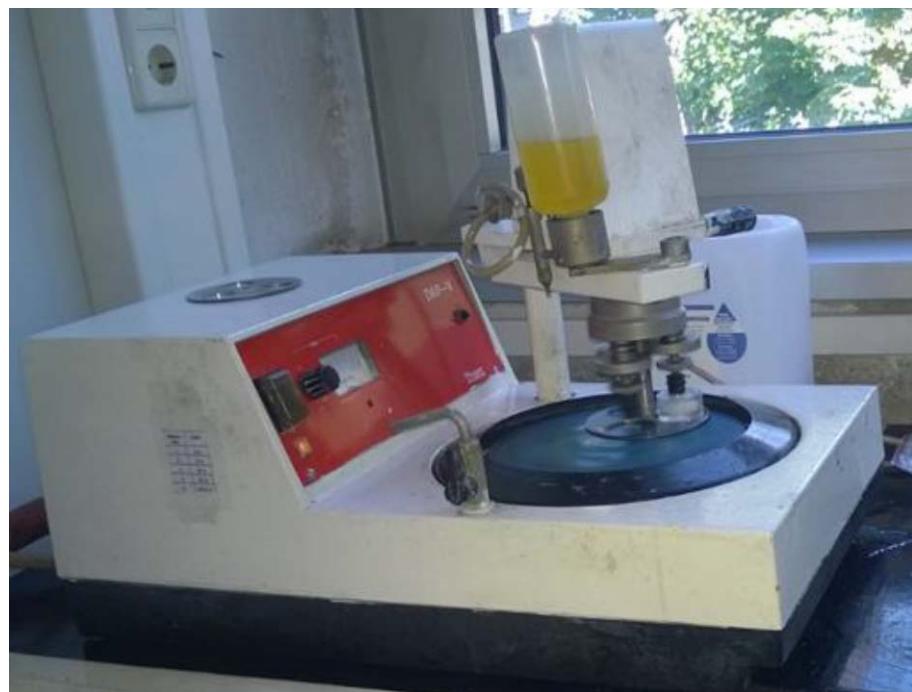
Postupak poliranja se vrši u trajanju od 5 minuta po ciklusu nakon čega se uzorci ispiru u etilnom alkoholu da bi se uklonile masnoće i prljavština.

Slika 35. Uredaj za poliranje

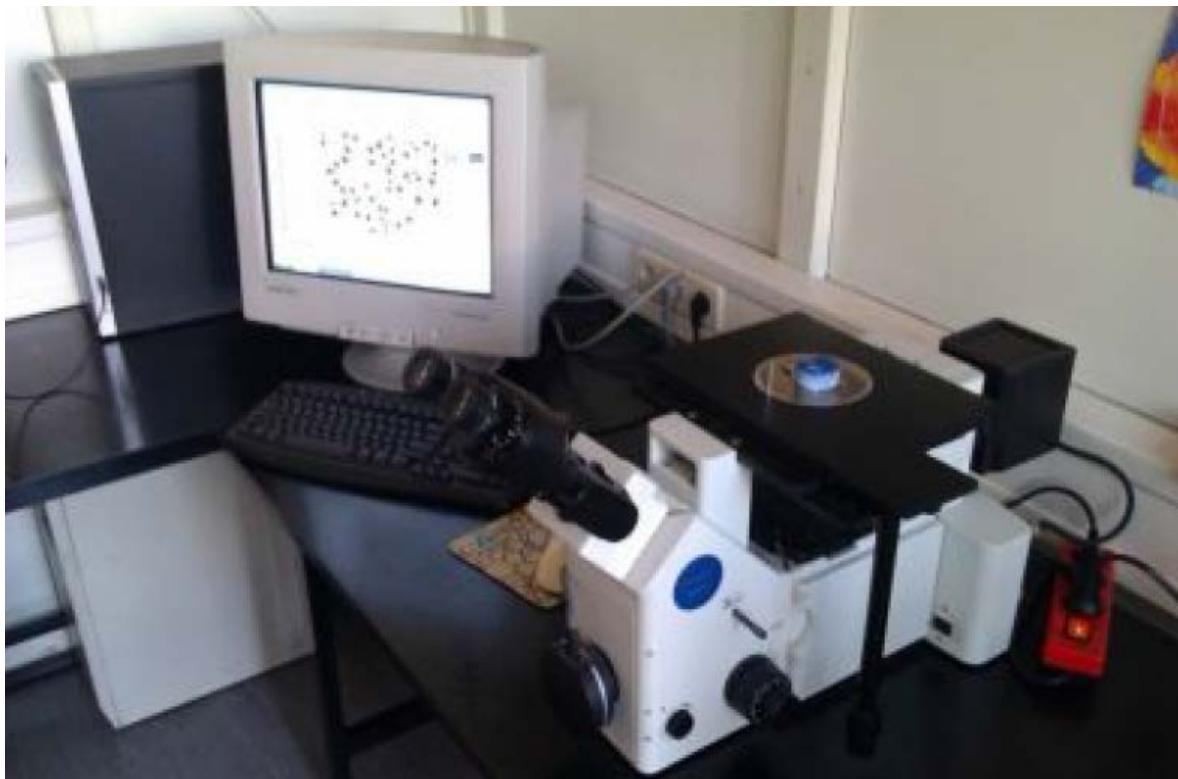
Za promatranje mikrostrukture osnovnog materijala je korišten suvremenii svjetlosni mikroskop, Olympus GX51 (Slika 36.).

Slika 36. Svjetlosni mikroskop

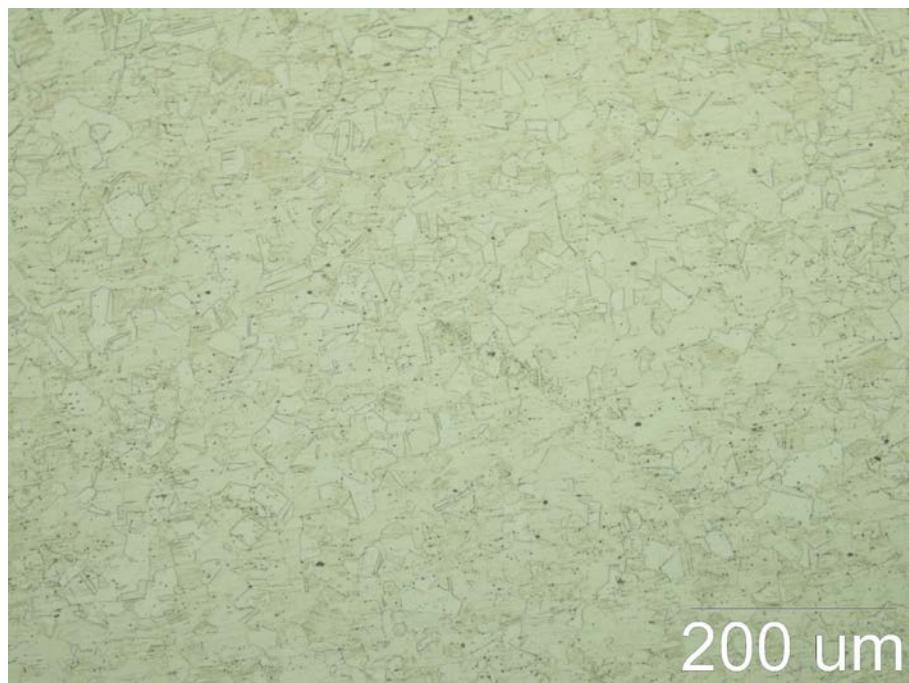
Mikrostruktura osnovnog materijala je promatrana na povećanjima od 50x, 200x, 500x i 1000x. Fotografije mikrostrukture osnovnog materijala, čelika X2CrNiMo17-12-2 mogu se vidjeti na slikama 37.-40.

Slika 37. Mikrostruktura čelika X2CrNiMo17-12-2

Snimke mikrostrukture osnovnog materijala svjetlosnim mikroskopom uglavnom su u skladu s analizom kemijskog sastava. Na slikama 37. do 40. jasno su vidljiva austenitna zrna s karakterističnim kristalima blizancima. Osim austenitnih zrna, pri većim povećanjima, mogu se vidjeti homogeno raspoređene, sitne čestice karbida. Volumni udio karbidne faze je ispod 1 %. S obzirom na izrazito nizak udio ugljika u osnovnom materijalu uzorka (oko 0,03 %), moguće je da uočene nakupine nisu karbidi, već posljedica pretjeranog nagrizanja pri metalografskoj pripremi površine uzorka.

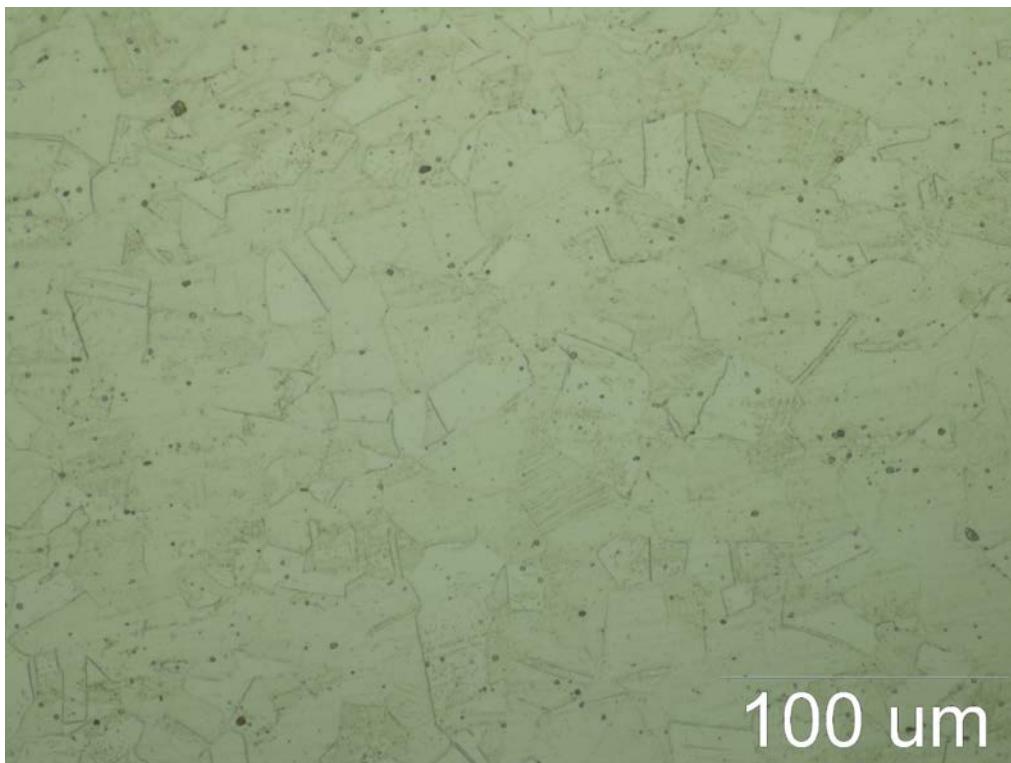
Slika 38. Mikrostruktura čelika X2CrNiMo17-12-2, isto kao slika 37, uz veće povećanje

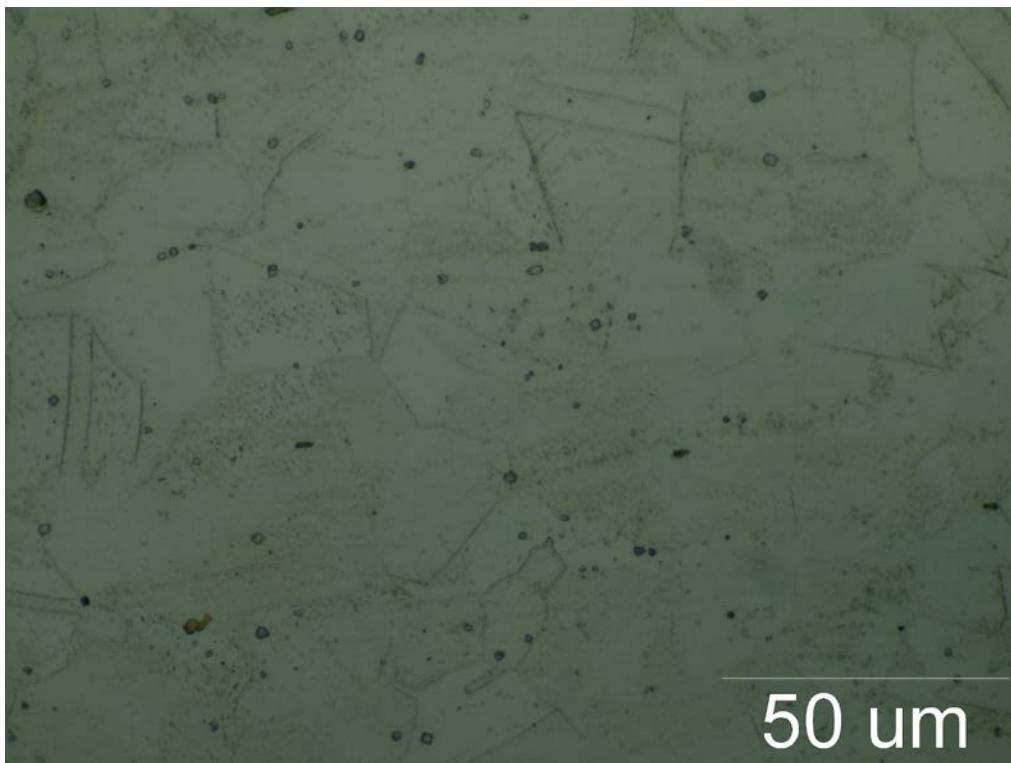
Slika 39. Mikrostruktura čelika X2CrNiMo17-12-2, isto kao slika 38, uz veće povećanje

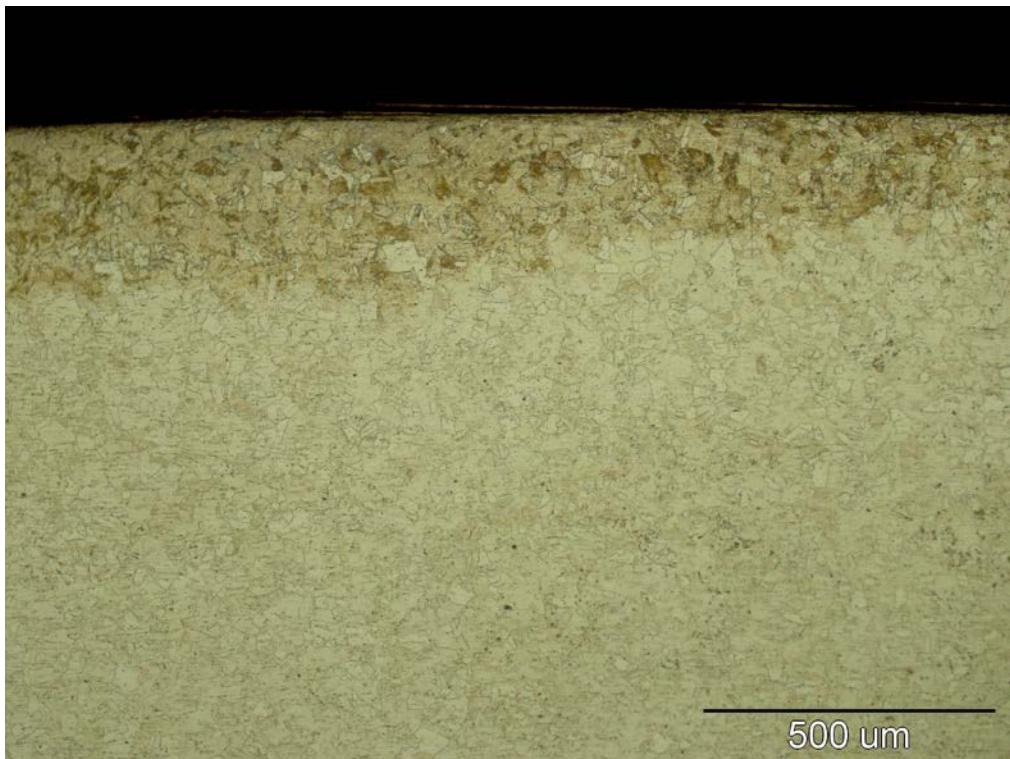
Slika 40. Mikrostruktura rubnog dijela uzorka

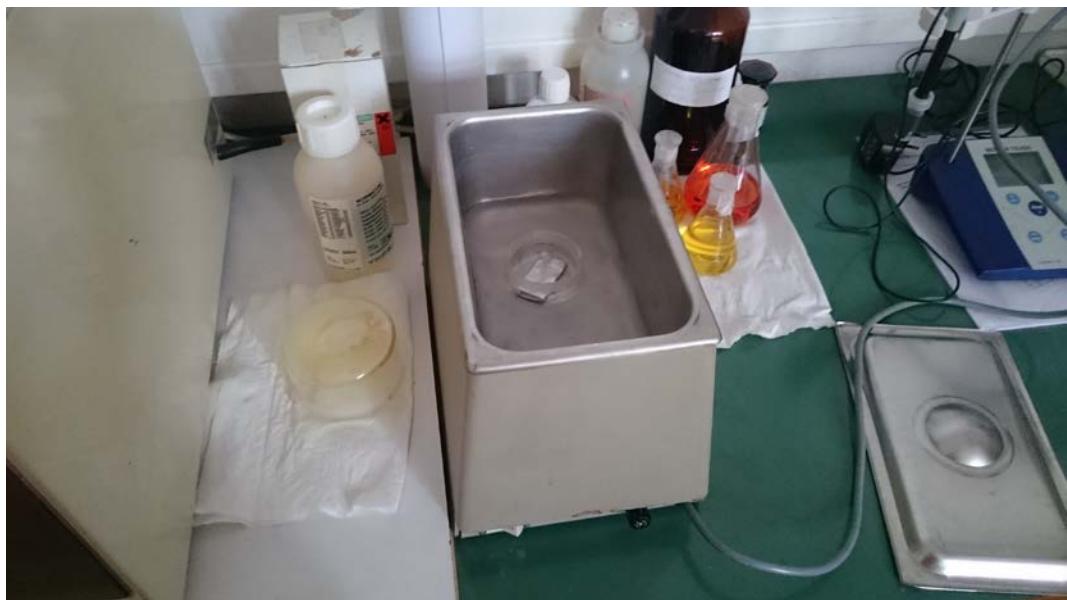
Uzorci su najprije očišćeni acetonom u ultrazvučnom čistaču, (Slika 41.), te osušeni na zraku.

Slika 41. Uredaj za ultrazvučno čišćenje uzoraka

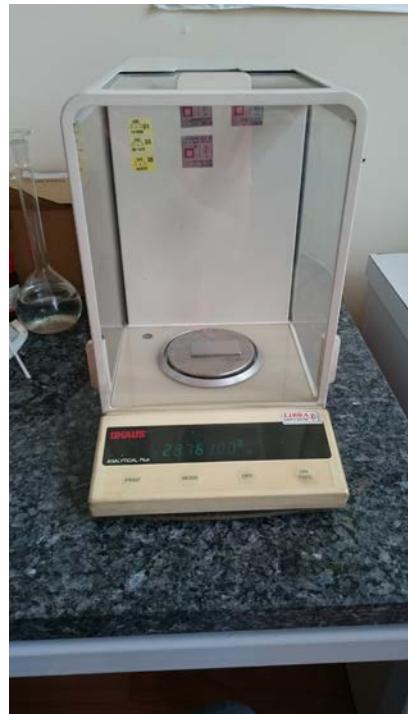
Nakon čišćenja, uzorci su izvagani kako bi im se utvrdila početna masa. Za vaganje uzoraka je korištena precizna analitička vaga Ohaus AP 250 D, (Slika 42.). Rezultati vaganja nalaze se u tablici 3. na kraju poglavlja.

Slika 42. Vaganje uzorka preciznom analitičkom vagom

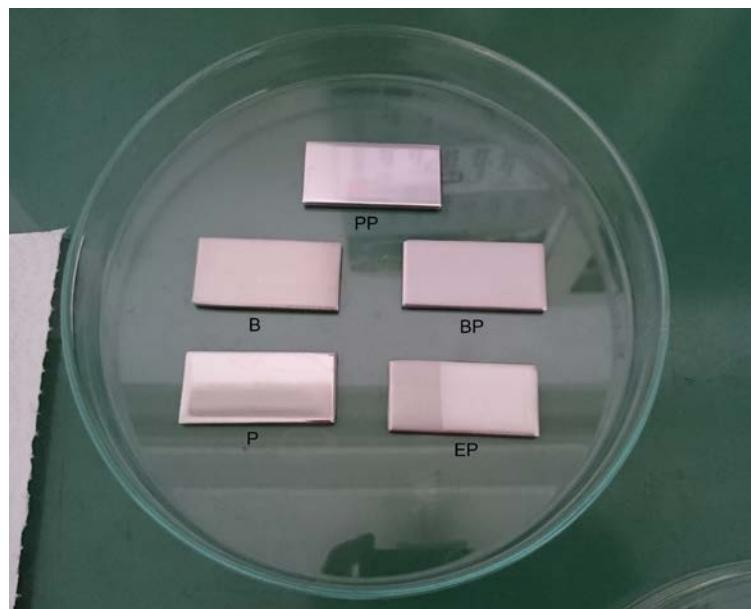
Nakon vaganja uzorci su stavljeni u Petrijevu zdjelicu (Slika 43.). Nakon ulijevanja testne otopine zdjelica s uzorcima stavljena je u suhi sterilizator, tipa ST-05, proizvođača Instrumentaria, (Slika 44), gdje je planirano ispitivanje u trajanju od 48h, uz temperaturu ispitivanja $50 \pm 2^\circ\text{C}$.

Slika 43. Uzorci prije stavljanja u otopinu $\text{FeCl}_3 \cdot 6\text{H}_2\text{O}$

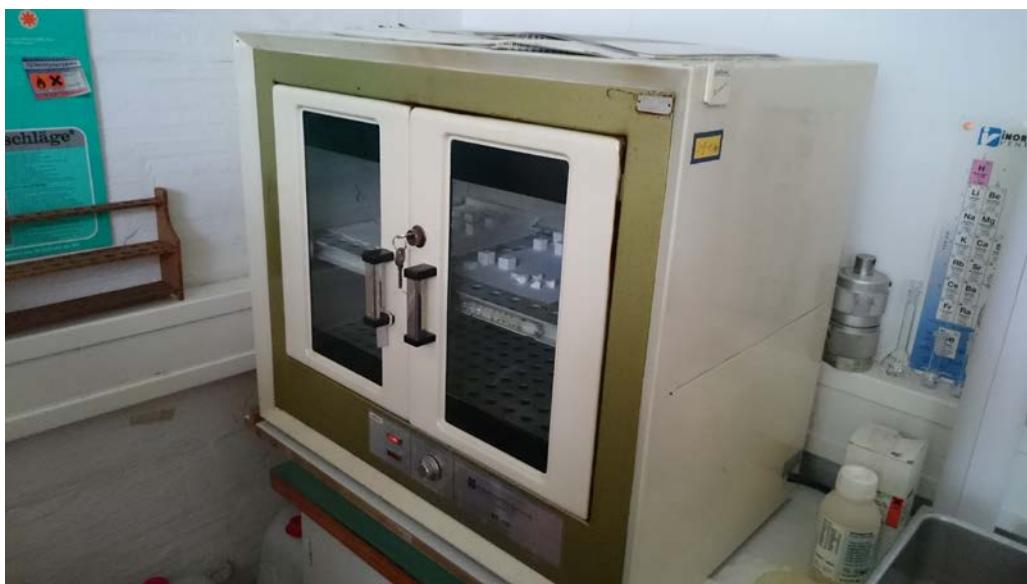
Slika 44. Suhii sterilizator

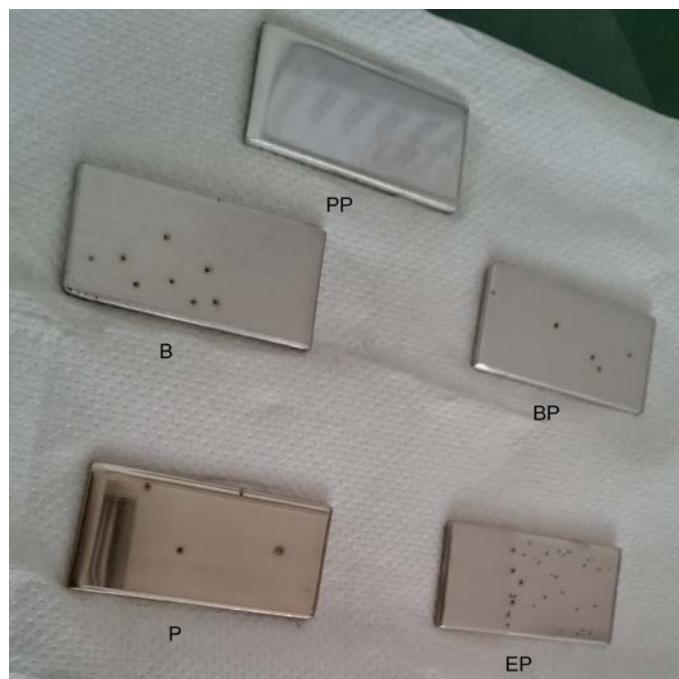
Vizualnom procjenom napretka procesa korozije nakon 24h ispitivanja, uočeno je da je korozijski proces na pojedinim uzorcima intenzivno napredovao, pa je ispitivanje prekinuto, kako bi se spriječila pretjerana degradacija ispitne površine pojedinih uzoraka. Na slici 45. prikazan je izgled površine uzoraka nakon vađenja iz suhog sterilizatora.

Slika 45. Uzorci nakon ispitivanja sklonosti rupičastoj koroziji

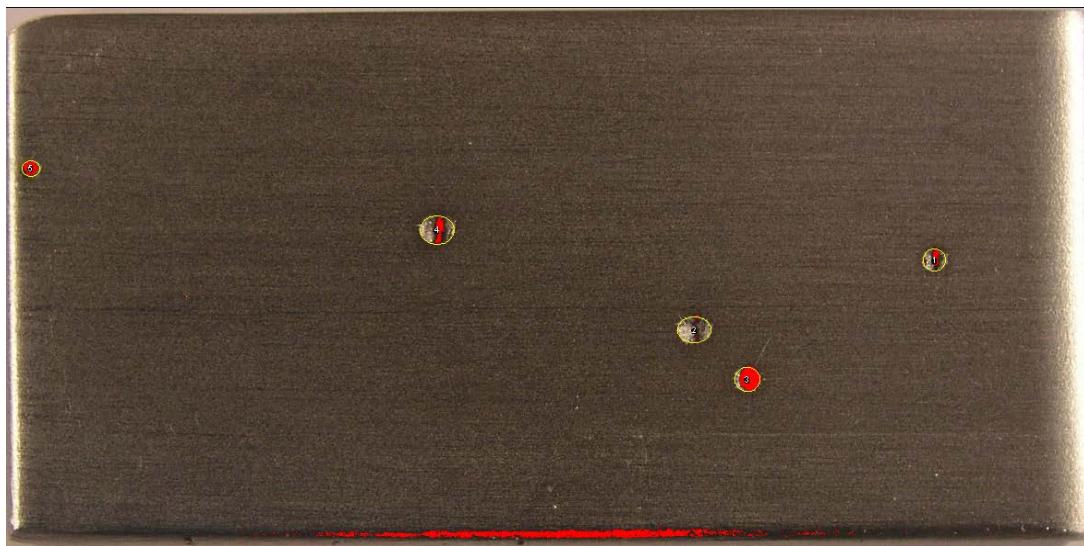
Mjerenje površine rupica je provedeno pomoću programskog paketa "ImageJ", a na slici 46. je prikaz obrade površine rupica u tom programskom paketu. U tablici 6. dani su udjeli površina zahvaćenih korozijom za sve uzorce.

**Slika 46. Izgled uzorka prilikom računanja površine u programu "ImageJ"****Tablica 6. Prikaz udjela površina zahvaćenih rupičastom korozijom**

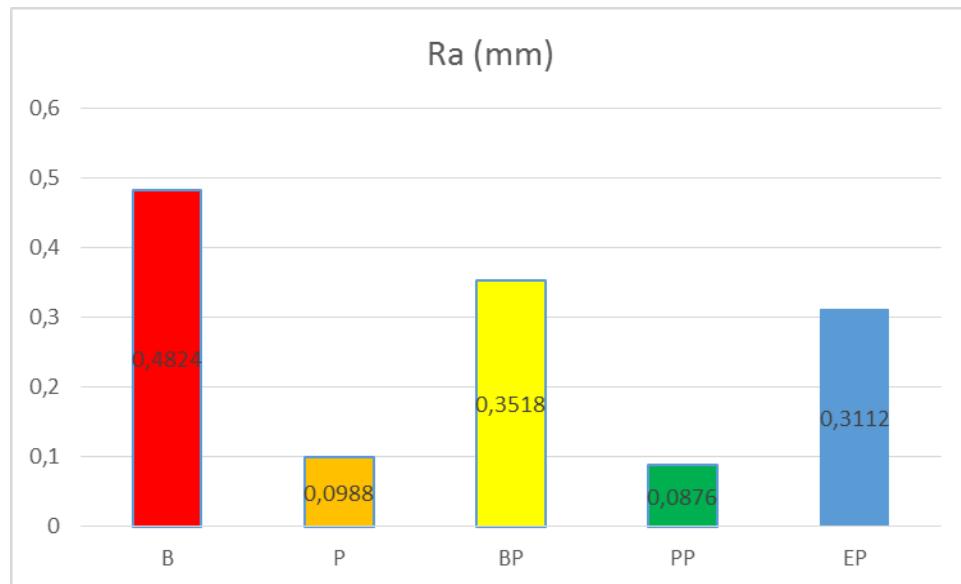
Najveću hrapavost površine ima **brušeni** uzorak, slijedi **brušeni i pasivirani** uzorak, **elektropolirani** uzorak, **polirani** uzorak i naposljetku **polirani i pasivirani** uzorak, koji ima najnižu hrapavost površine. Na osnovu dobivenih rezultata moguće je zaključiti da dodatna obrada utječe na smanjenje površinske hrapavosti čelika. Najjači utjecaj na smanjenje hrapavosti ima mehaničko poliranje, a najslabije u tom smislu utječe kemijska obrada (pasivacija). Kemijska obrada prethodno mehanički poliranog uzorka, u određenoj mjeri, dodatno smanjuje hrapavost površine. Hrapavosti površine ispitnih uzoraka prikazane su dijagramski na slici 47.

Slika 47. Hrapavosti površine ispitnih uzoraka

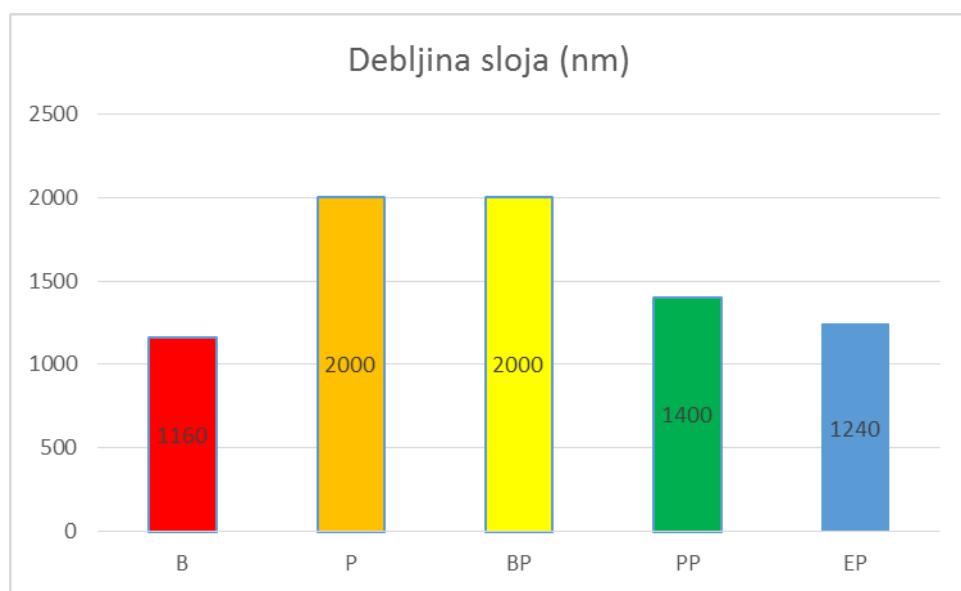
Slika 48. Debljina sloja za sve ispitne uzorke

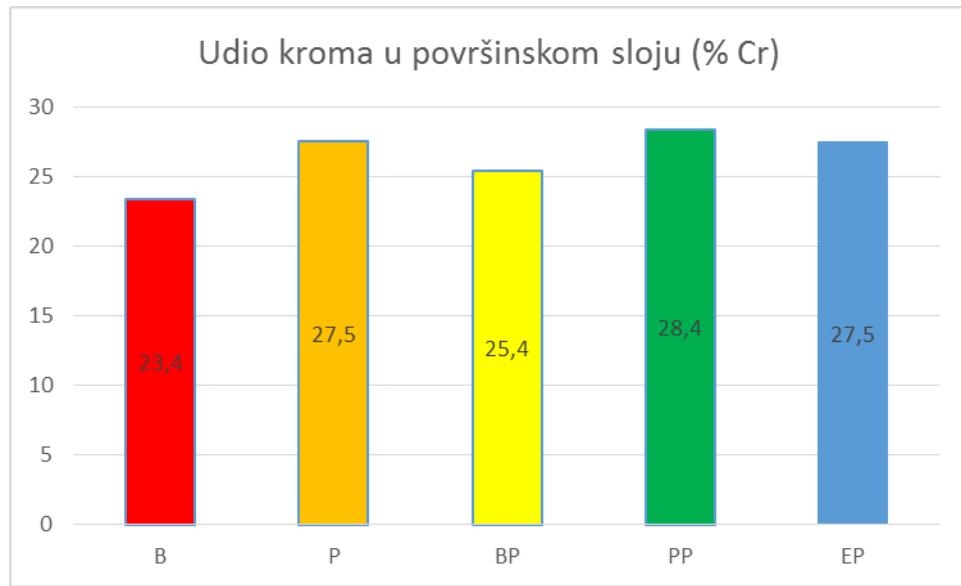
Najviši udio kroma u oksidnom sloju izmjerен je kod uzorka koji je **poliran** i nakon toga **pasiviran** (28,4 %), a nešto niže vrijednosti bile su kod **elektropoliranog i poliranog** uzorka (27,5 %). Zatim slijedi **brušeni i pasivirani** uzorak (25,4 %), a najmanji udio kroma u oksidnom sloju izmjeren je kod **brušenog** uzorka (23,4 %). Navedeni udjeli kroma prikazani su grafički na slici 49.

Slika 49. Udio kroma u površinskom (oksidnom) sloju za sve ispitne uzorke

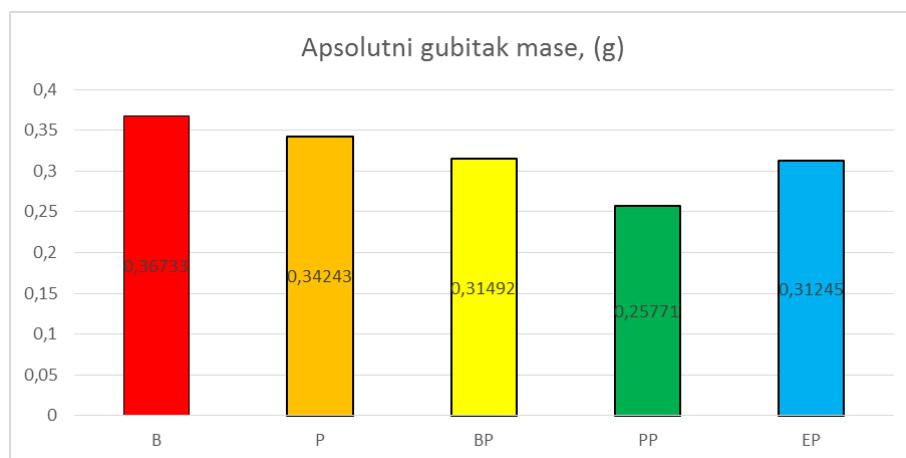
Slika 50. Apsolutni gubitak mase za sve uzorke

Rezultati ispitivanja gubitka mase pokazuju da su absolutne vrijednosti gubitka mase najveće kod **brušenog** uzorka i **poliranog** uzorka, koji su prošli samo mehaničku obradu površine. Gubitak mase kod kemijski obrađenih uzoraka je očekivano manji nego kod mehanički obrađenih uzoraka, uz napomenu da je gubitak mase kod uzorka koji je **poliran** i nakon toga **pasiviran** nastao uglavnom s donje strane uzorka, dakle sa površine koja nije relevantna za ispitivanje. Budući da je do istovrsnog gubitka mase došlo kod svih uzoraka, gubitak mase **poliranog** i **pasiviranog** uzorka je ipak uzet u obzir. Iznenađujući rezultat je izrazito veliki gubitak mase kod **elektropoliranog** uzorka, koji je po relativnoj vrijednosti najveći među ispitivanim uzorcima, što je u potpunosti suprotno očekivanjima za taj uzorak. Dijagramske prikaze absolutnog i relativnog gubitka mase za sve ispitne uzorke, nalaze se na slikama 50. i 51.

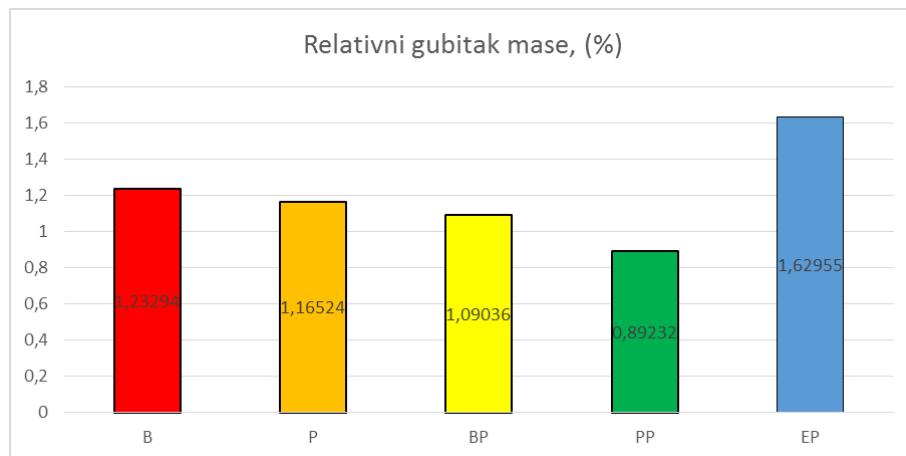
Slika 51. Relativni gubitak mase za sve uzorke

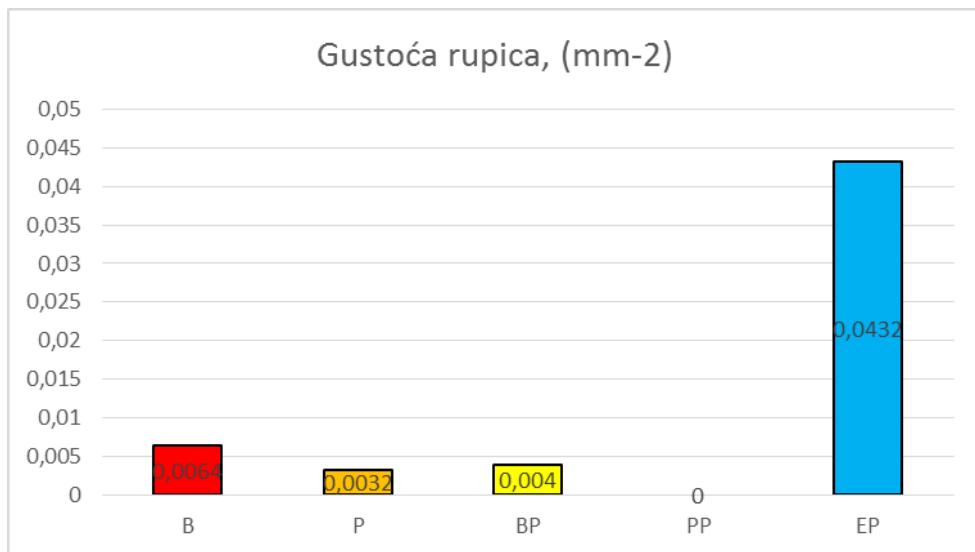
Slika 52. Gustoće rupica za sve ispitne uzorke

Elektropolirani uzorak ima najveću gustoću rupica, deset puta veću nego **brušeni i pasivirani** uzorak, koji je jednako mehanički obrađen kao i **elektropolirani** uzorak.

Analizom rezultata izračunate gustoće rupica, može se ustvrditi da su gustoće rupica relativno razmjerne vrijednostima površinske hrapavosti uzorka. Na slici 52. grafički su prikazane gustoće rupica za sve ispitne uzorke.

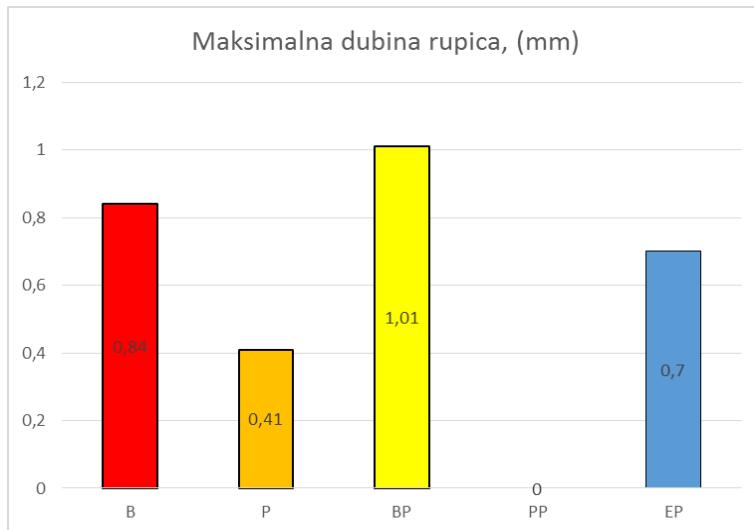
Slika 53. Maksimalne dubine rupica za sve ispitne uzorke

Uspoređujući poredak uzoraka s obzirom na maksimalne i srednje dubine rupica, vidljivo je se taj poredak uglavnom poklapa, tj. uzorak koji ima najveću maksimalnu dubinu rupice, ima

i najveću srednju dubinu rupica. Ovdje se najzornije vidi povezanost površinske hrapavosti s promatranim pokazateljima. Maksimalne i srednje dubine rupica u grafičkom prikazu nalaze se na slikama 53. i 54.

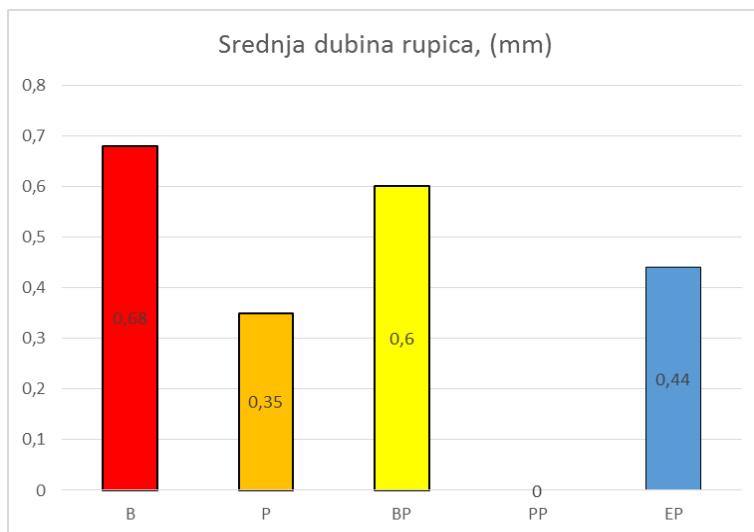
Slika 54. Srednje dubine rupica za sve ispitne uzorke

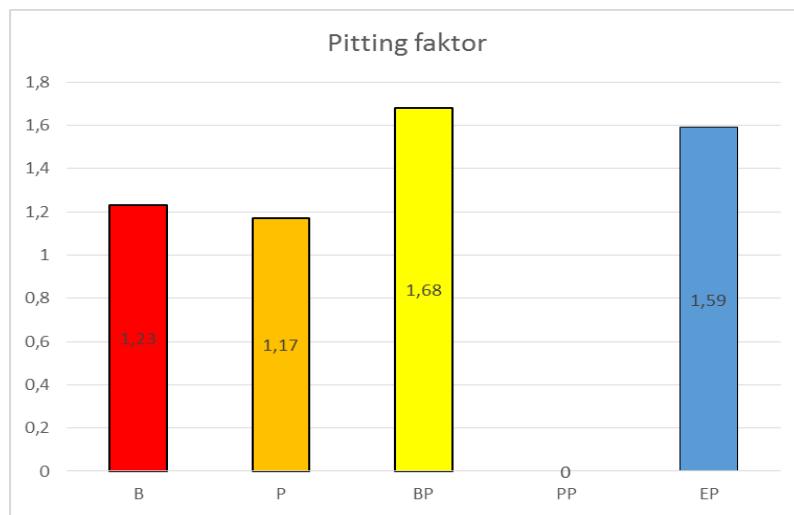
Slika 55. Pitting faktori za sve ispitne uzorke

Najveću maksimalnu neravnomjernost rupičaste korozije, tj. pitting faktor, ima **brušeni i pasivirani** uzorak, slijede **elektropolirani, brušeni i polirani** uzorci, dok **polirani i**

pasivirani uzorak zbog činjenice da nema mjerljivih rupica ima pitting faktor 0. Dijagramski prikaz pitting faktora za sve ispitne uzorke nalazi se na slici 55.

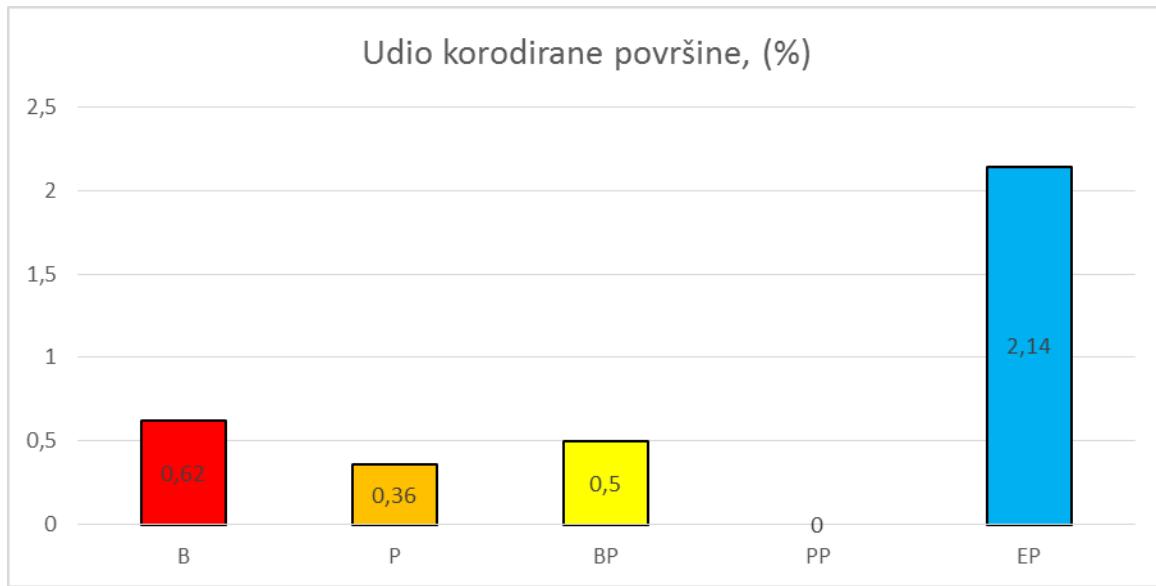
Slika 56. Udjeli površine zahvaćene korozijom za sve ispitne uzorke

Udio površine zahvaćene rupičastom korozijom je dobar pokazatelj stvarne otpornosti materijala na tu vrstu korozije, naročito ako se promatra skupa s maksimalnom i srednjom dubinom rupica. Najveći udio korodirane površine ima **elektropolirani** uzorak. Slijedi **brušeni** uzorak, s tri puta manjim udjelom korodirane površine. **Polirani i pasivirani** uzorak ima nulti udio zahvaćene površine. Uz izuzetak **elektropoliranog uzorka**, može se konstatirati da je udio korodirane površine izravno proporcionalan s površinskom hrapavosti uzorka. Udjeli površine zahvaćene korozijom, prikazani su za sve ispitne uzorke na slici 56.

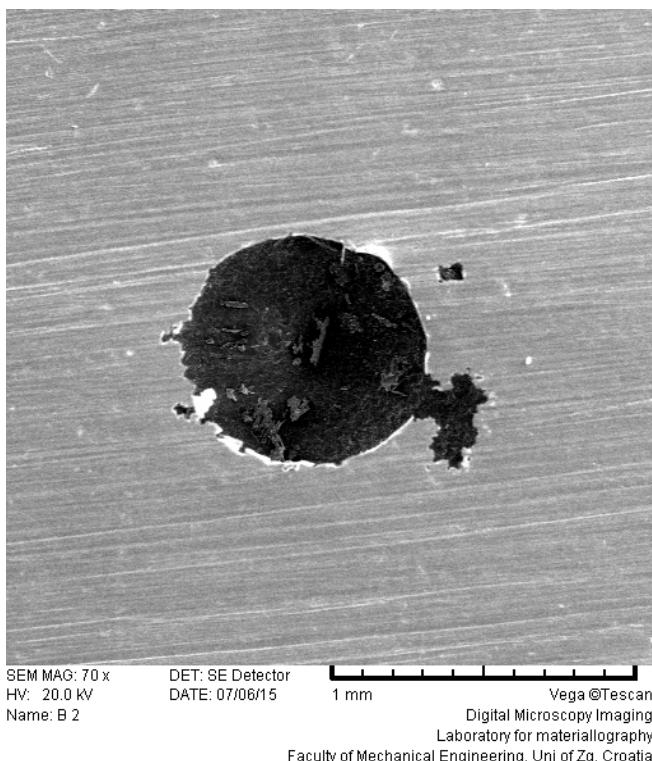
Slika 57. Izgled karakteristične rupice za brušeni uzorak

Na slikama 57. do 61. prikazane su karakteristične rupice na svakom ispitivanom uzorku, snimljene na elektronskom mikroskopu.

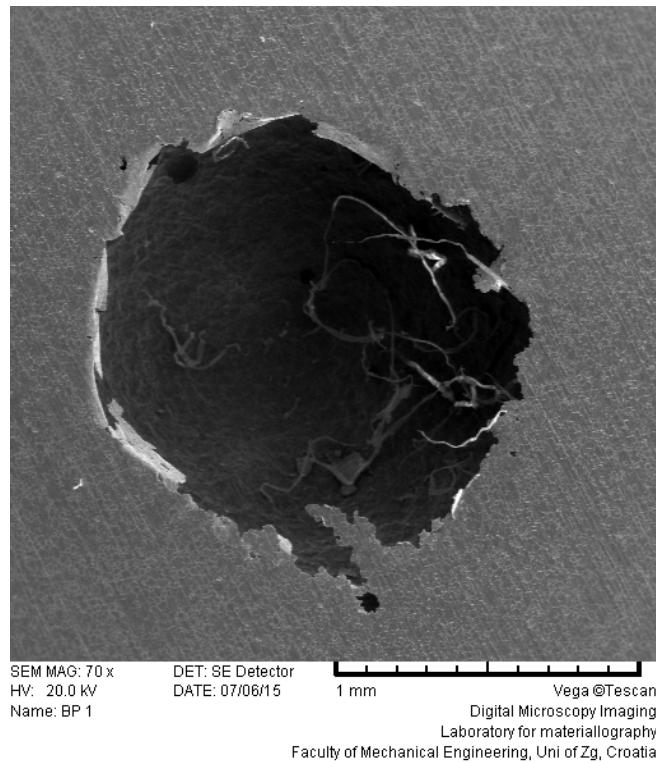
Slika 58. Izgled karakteristične rupice za brušeni i pasivirani uzorak

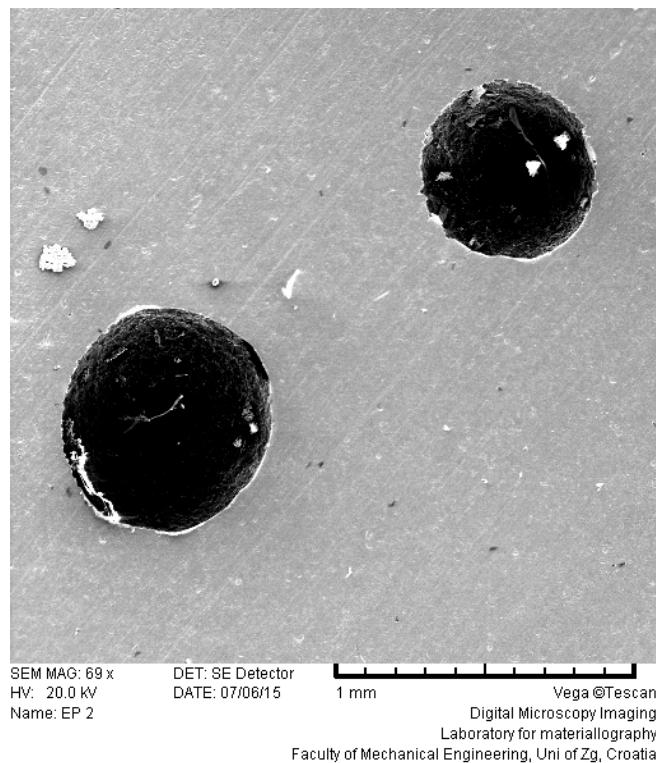
Slika 59. Izgled karakterističnih rupica za elektropolirani uzorak

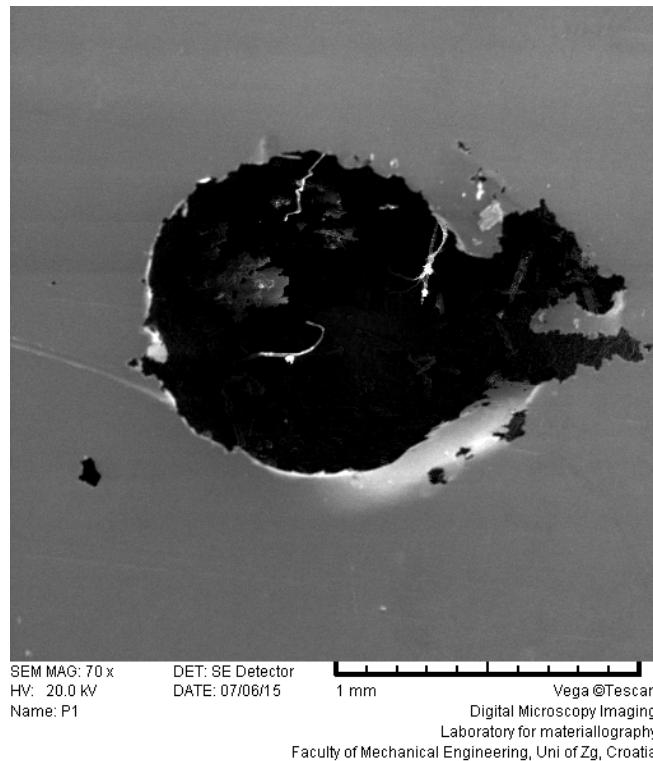
Slika 60. Izgled karakteristične rupice za polirani uzorak

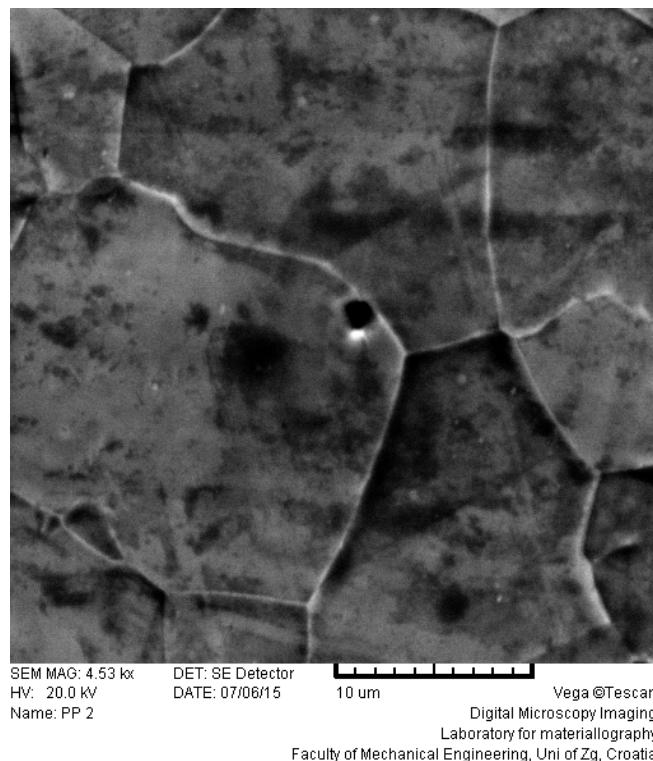
Slika 61. Izgled inicijalne rupice za polirani i pasivirani uzorak
