**Mandarić, Bojan**

## **ZAVRŠNI RAD**

### **ULTRAZVUČNO ISPITIVANJE KOMPOZITNIH STRUKTURA ZRAKOPLOVNIH KONSTRUKCIJA**

Zagreb, 2009

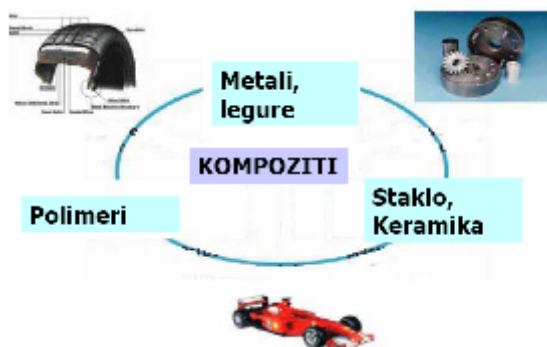
Slika 2.1. Faze kompozita [1]

Kompoziti su višefazni sustavi, s jasno izraženom, mikroskopski ili makroskopski vidljivom granicom faza. Svaki kompozit sastoji se od:

- kontinuirane faze - matrica
- diskontinuirane faze - ojačavalo
- granične površine između dvije faze
- međufaze [1]

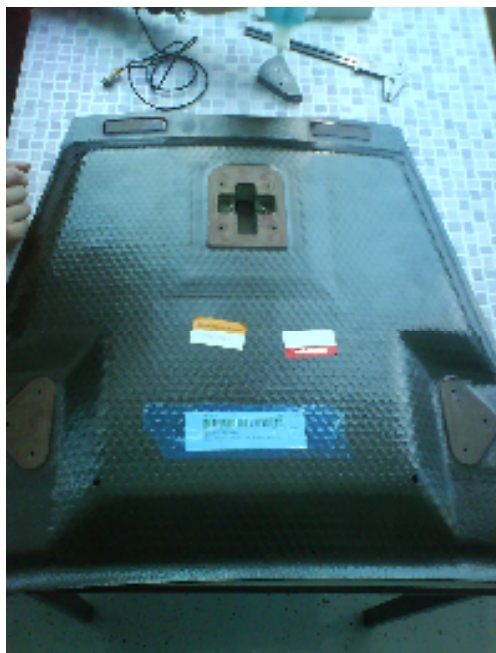
Postupak ispitivanja proveden je na kompozitnom dijelu zrakoplova. Rub i stjenke kompozitnog dijela napravljene su od monolitne strukture, dok je jezgra sačasta aluminijska struktura. Ovaj podatak važno je znati kako bi se kasnije ispravno protumačili rezultati ispitivanja.

Slika 6.1. Kompozitni dio zrakoplova na kojemu su provedena ispitivanja

Na slici 6.1 vidi se rub od monolitne strukture i strukturni kompozit sa sačastom strukturom. Osim sačaste strukture, problem kod ispitivanja stvaraju i lijepljeni dijelovi, koji ultrazvučne valove reflektiraju od svoje stražnje površine, tako da se ispitivanje ne provodi po cijelome presjeku kompozita. Na slici 6.2 je prikazana mjerna točka na lijepljenom dijelu ispitivanog uzorka.

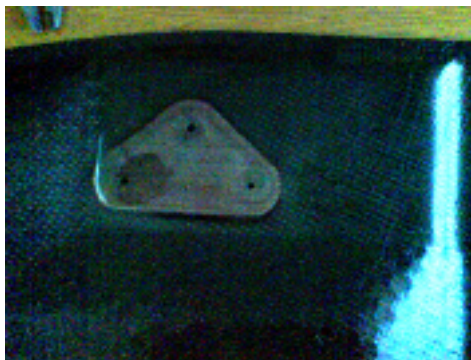
Slika 6.2. Ilijepljeni dio na strukturi

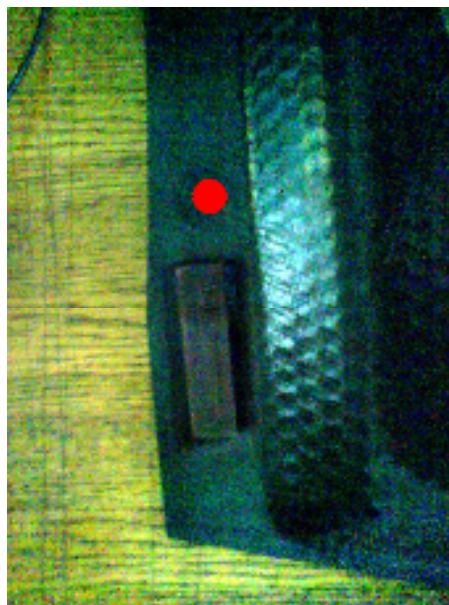
Slika 6.7. Točka 1

Nakon kalibracije uređaja provedeno je ispitivanje točke 1. Točka 1, koja je prikazana na slici 6.7. nalazi se na rubu kompozitnog dijela gdje je samo monolitna struktura (označena crvenom točkom).
